I024/0084-62

Toyota Hilux Revo 2.4 DOUBLE CAB Prerunner E

Sep 19, 2024

# Vehicle Inspection Report

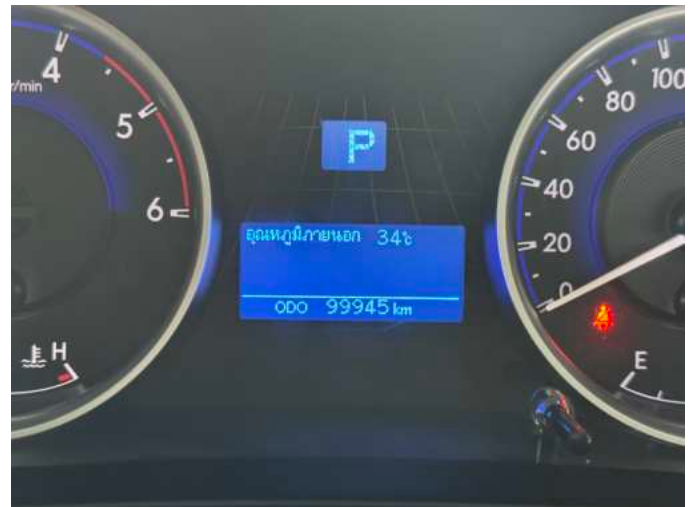
รูปเลขไมล์ (Mileage Picture) :

99945

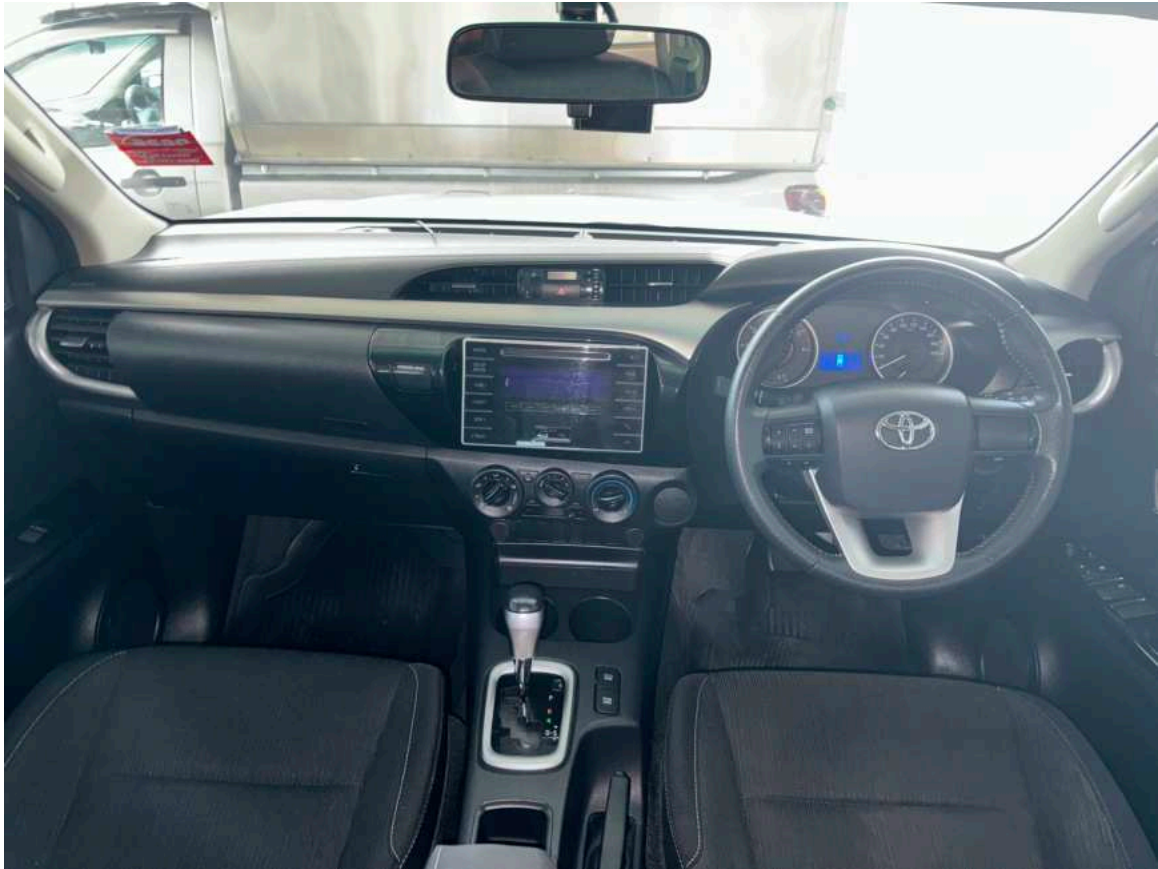
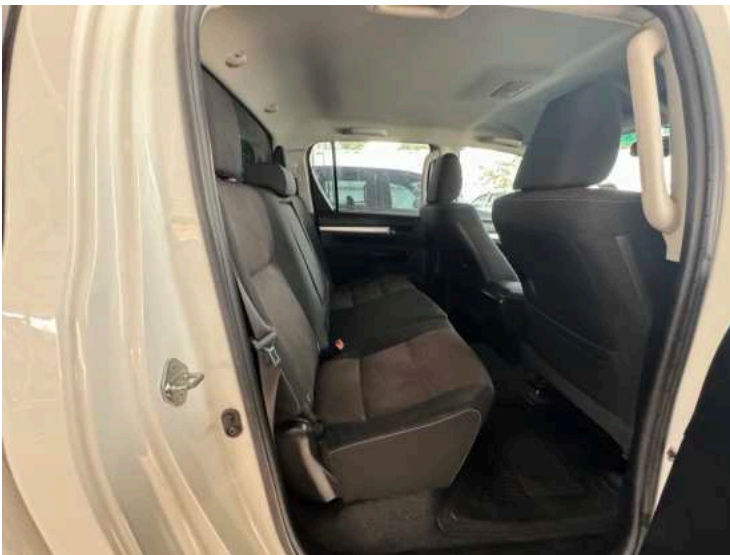
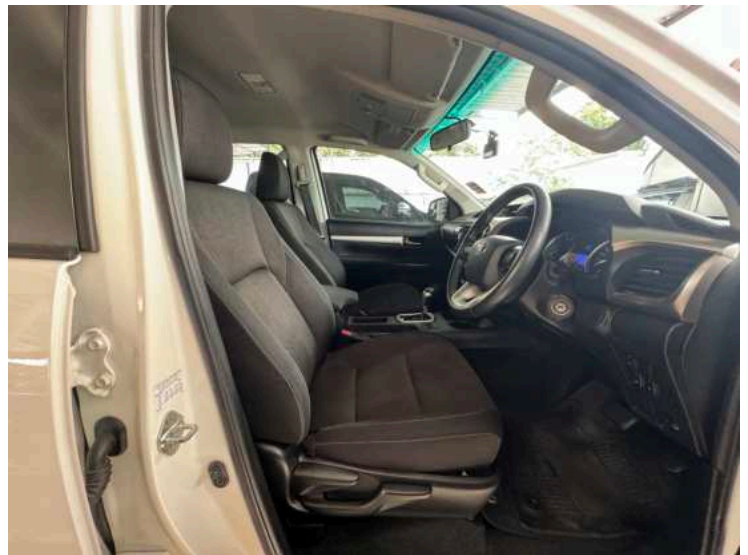
ภาพภายใน

รายการตรวจ 20 รายการ	สถานะ
2.1 สภาพที่นั่ง Seat Appearance	ดี (Good)
2.2 การทำงาน การปรับ และการล็อกเบาะ Seat Adjust functional	ดี (Good)
2.3 สภาพรางไต่เบาะ Seat slide adjust rail	ดี (Good)
2.4 เข็มขัดนิรภัย Seat Belts	ดี (Good)
2.5 แผงคอนโซลหน้า Other Trims	ดี (Good)
2.6 เครื่องเสียงภายในรถ Radio/ Multiplayer	ดี (Good)
2.7 ลำโพง Speaker working	ดี (Good)
2.8 ไล่ฝ้ากระจกหลัง Rear Window Demister	ดี (Good)
2.9 อุปกรณ์ปรับอากาศทำความเย็นและความร้อน Air Condition/Heater	ดี (Good)

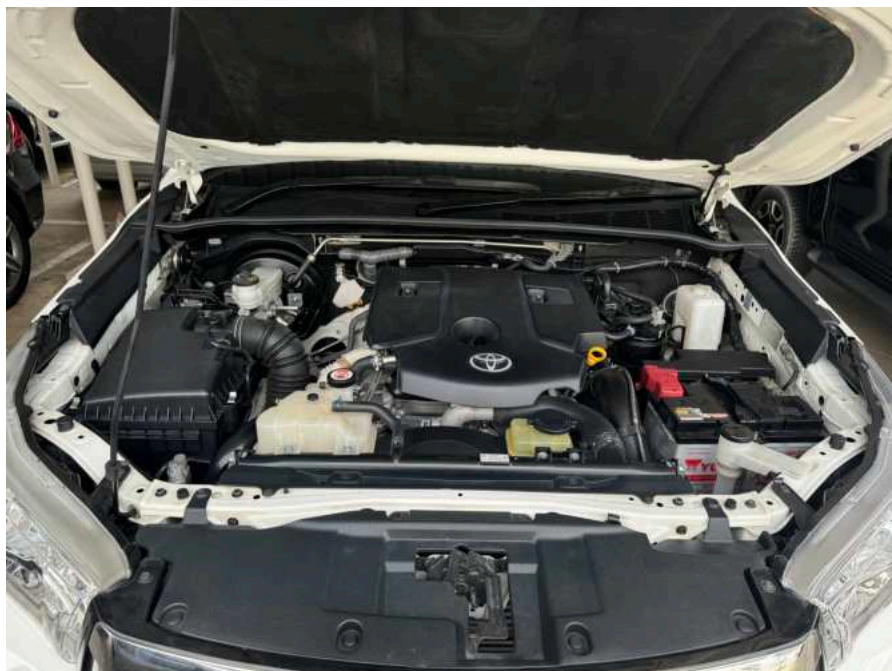
### ภาพห้องเครื่อง

Voltage	12.29	V
Rating	600	CCA
Current	173	CCA
Internal resistance	15.7	mΩ
State of Charge	49	%
State of Health	16	%
Status	REPLACE

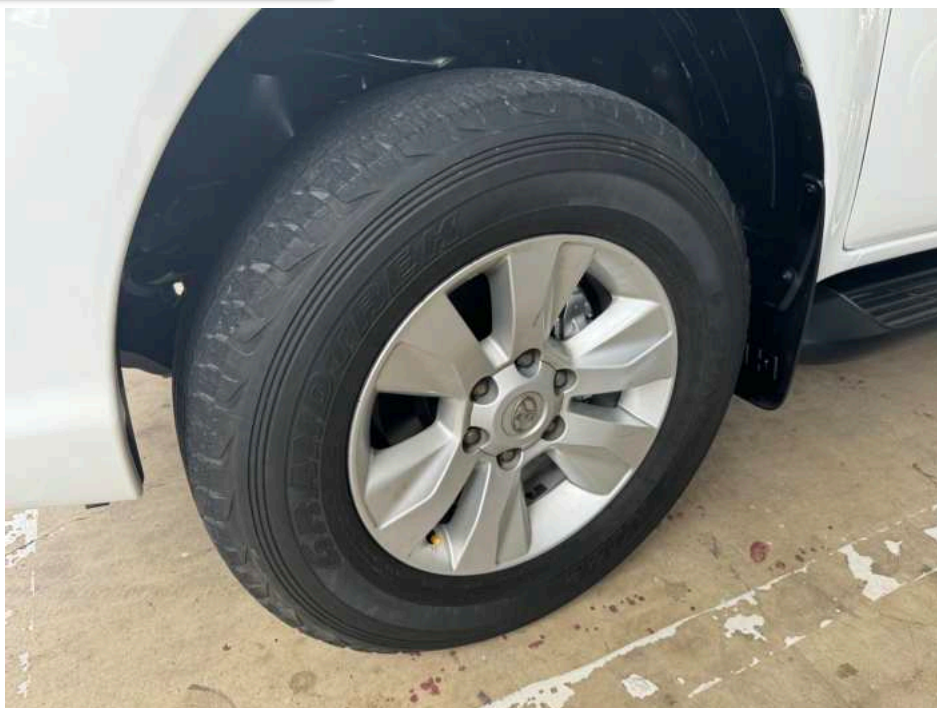
### ขอบยาง ล้อ

รายการตรวจ 8 รายการ	สถานะ
5.1 สภาพยางรถยนต์, สัปดาห์/ปี ผลผลิต Tires Appearance, Year	ดี (Good)
5.2 สภาพล้อ, ฝาครอบล้อ Wheel Rims Appearance	ดี (Good)
5.3 ล้อและยางอะไหล่ Spare Tire & Rim	ดี (Good)
5.4 คาลิเปอร์เบรก และท่อน้ำมัน Brake Hose Callipers & Pipes	ดี (Good)
5.5 ผ้าดิสเบรก (หน้า/หลัง) Brake Pads (Front/Rear)	ดี (Good)
5.6 จานดิสเบรก (หน้า/หลัง) Brake Discs (Front/Rear)	ดี (Good)
5.7 ทรัมเบรกล้อหลัง Brakes and Drums any No Leakage	ดี (Good)
5.8 การทำงานของเบรกมือ Park Brake function	ดี (Good)

25/22
