INSPECTION
BY ONE2CARVehicle Inspection Report
สรุปผลการตรวจสภาพรถ (Inspection Summary)one2car.com
THAILAND'S NO.1 CAR SITE

1022/0215-12

TOYOTA CAMRY 2.5G

Jan 30, 2023

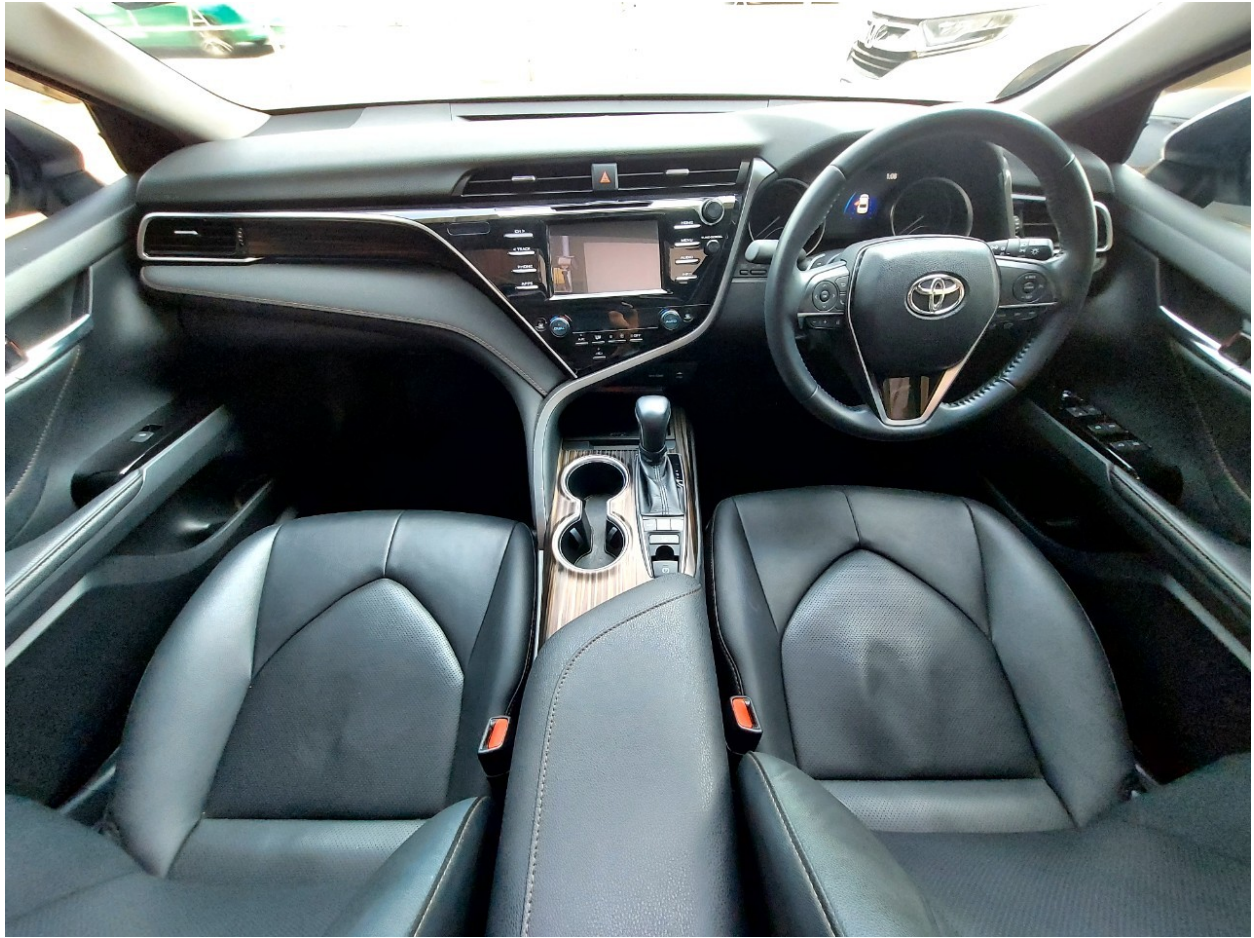
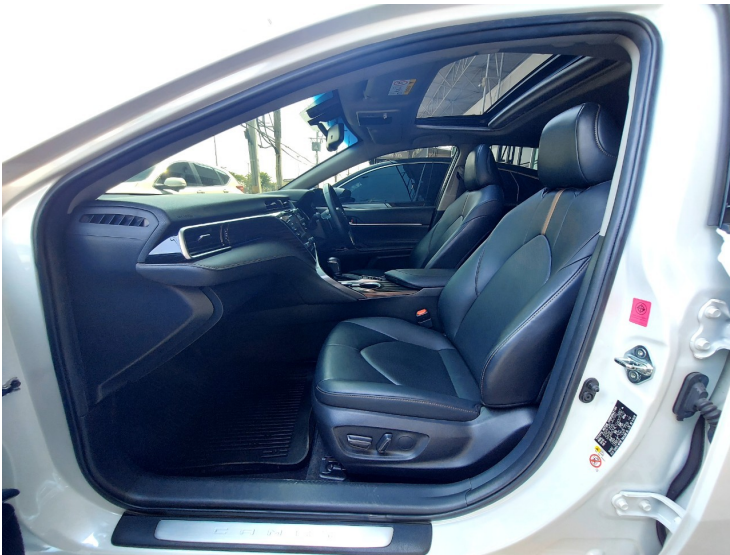
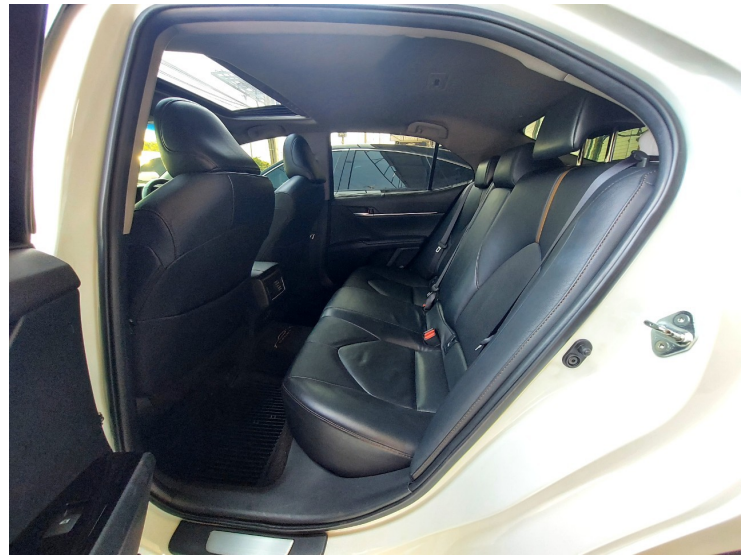
ภาพภายใน

รายการตรวจ 4 รายการ	สถานะ
2.1 สภาพ ที่นั่ง Seat Appearance	ดี (Good)
2.2 การทำงาน การปรับ และการล็อกเบาะ Seat Adjust functional	ดี (Good)
2.3 สภาพ รางไต่เบาะ Seat slide adjust rail	ดี (Good)
2.4 เข็มขัดนิรภัย Seat Belts	ดี (Good)

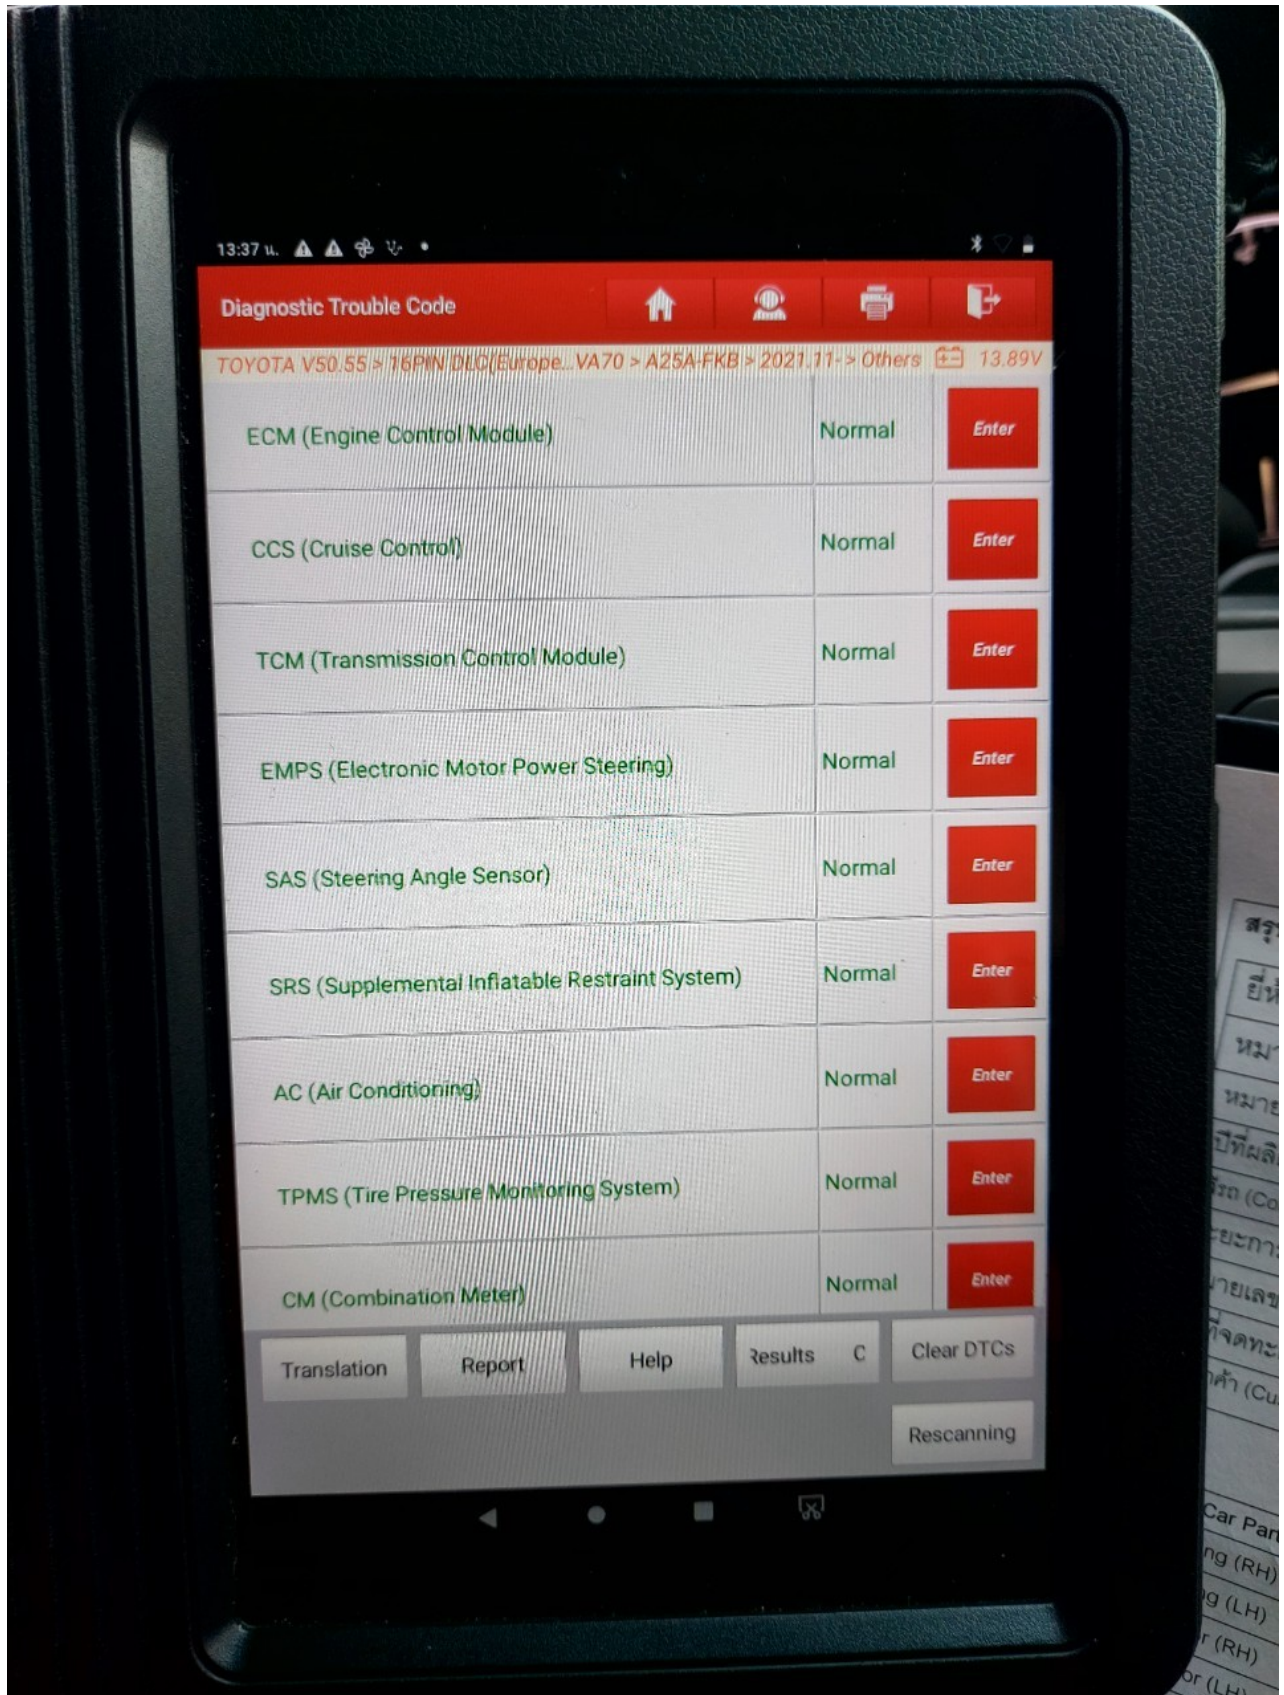
ภาพ OBD

รายการตรวจ 6 รายการ	สถานะ
1.1 ไม่เคยเกิดอุบัติเหตุรุนแรงจนทำให้โครงสร้างรถมีปัญหาความปลอดภัย No Evidence of Major or Hail Damage	ดี (Good)
1.2 ไม่มีการตัดต่อ ตัดแปลง คัชชี และ โครงสร้างรถ No chassis and cab structure modified	ดี (Good)
1.3 ไม่เคยประสบภัยจมน้ำ No Evidence of Flood	ดี (Good)
1.4 ไม่เคยประสบภัยอัคคีภัย No Evidence of Fire	ดี (Good)
1.5 การวินิจฉัยผ่านทาง OBD On-Board Diagnostics (OBD)	ดี (Good)
1.6 สภาพรถโดยรวม Overall Appearance	ดี (Good)
