I024/0110-1

Honda Civic 1.8 E i-VECT

# Vehicle Inspection Report

## สรุปผลการตรวจสภาพรถ (Inspection Summary)

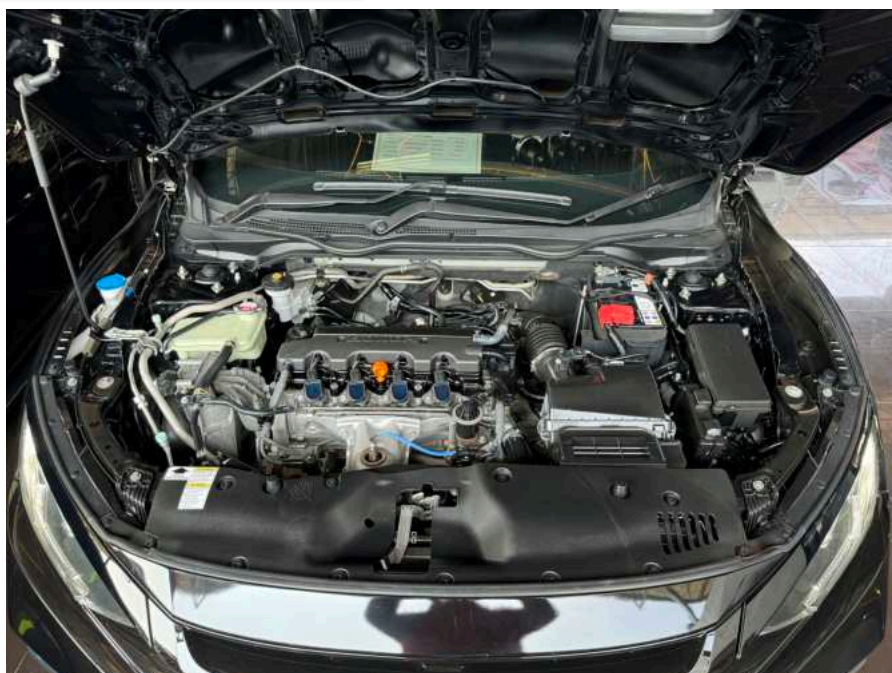
### ภาพห้องเครื่อง

Voltage	12.64	V
Rating	500	CCA
Current	375	CCA
Internal resistance	7.22	mΩ
State of Charge	84	%
State of Health	54	%
Status	CAUTION

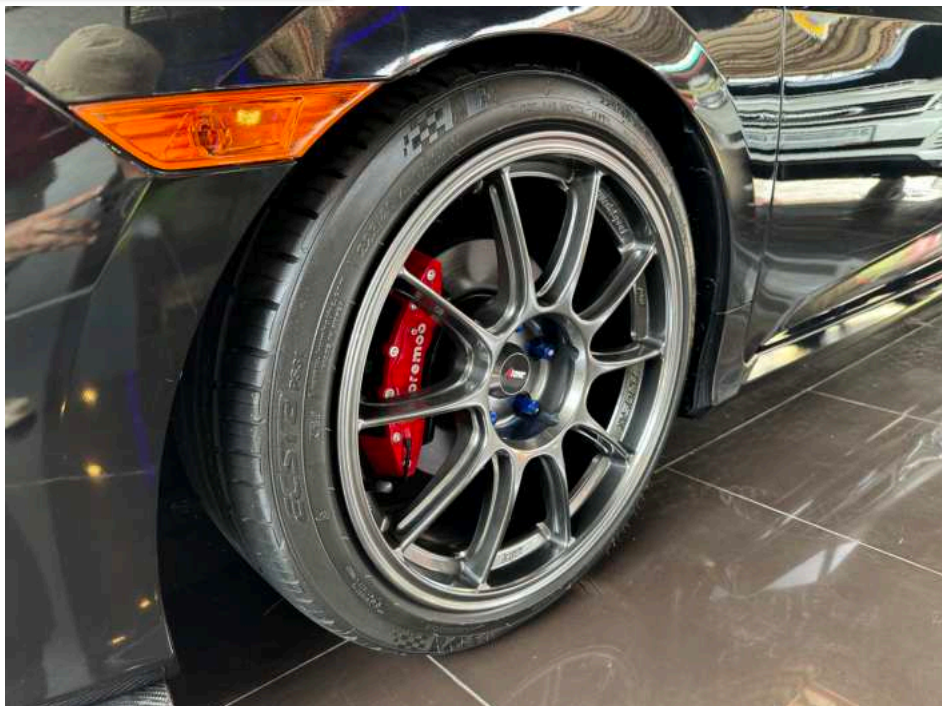
#### ขอบยาง ล้อ

02/23
