Vehicle Inspection Report

สรุปผลการตรวจสอบ (Inspection Summary)

ยี่ห้อ/รุ่น (Brand/Model): MERCEDES BENZ S500e HIBRID	วันที่ตรวจสอบรถยนต์(Date of Inspection): 11/11/63
หมายเลขตัวถัง (VIN): WDD2221636L009324	เลขคำขอบริการ (Job No.): I020/0047-1
หมายเลขเครื่องยนต์ (Engine No.): 2768240084922	<p>Vehicle Picture:</p>  
ปีที่ผลิต (Build Date): 2016	
สีรถ (Color): เทา	
ระยะการใช้งาน(Mileage): 60,827 กม.	
หมายเลขทะเบียน (No. Plate): ศฎ 99	
วันครบกำหนดชำระภาษี (Registration Expiry): 16 ส.ค. 63	
ชื่อลูกค้า(Customer Name) : A.T. CARSALE 2	
ที่อยู่(Address): ถ.รัตนวิเบตร์	
โทรศัพท์ (Tel): 061-456-8888	
สถานที่ตรวจสอบรถ (Inspection Place):ถ.รัตนวิเบตร์

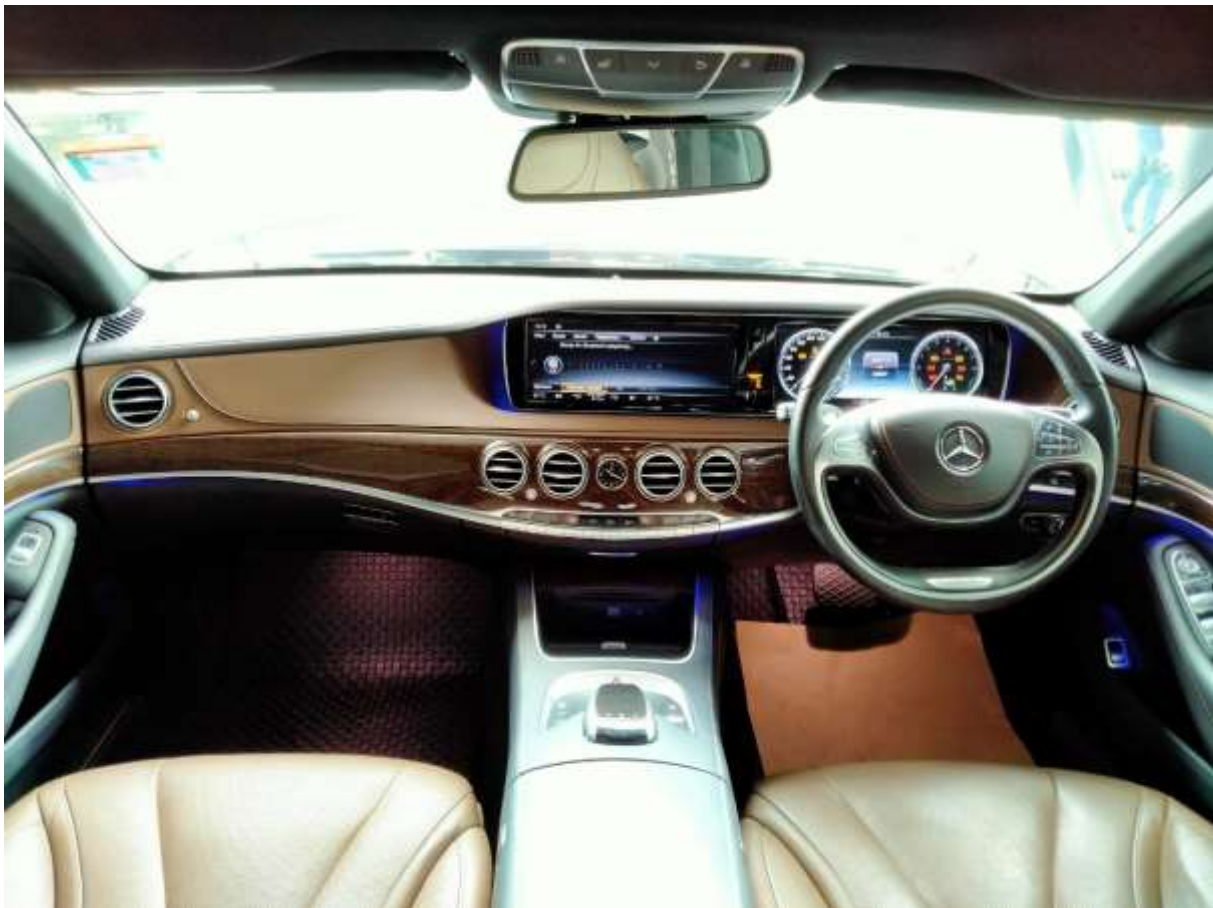
ภาพภายในด้านหน้า หลัง และ จุดบกพร่อง - Interior Visual Details (Front, Rear and/or Defect):

ที่นั่ง สภาพ Seat Appearance	สภาพดีตามอายุการใช้งาน
	การทำงาน การปรับ และการล็อคเบาะ Seat Adjust functional	ทำงานได้ดี
	สภาพ รางได้เบาะ Seat slide adjust rail	สภาพดีตามอายุการใช้งาน
	เข็มขัดนิรภัย Seat Belts	สภาพดีตามอายุการใช้งาน

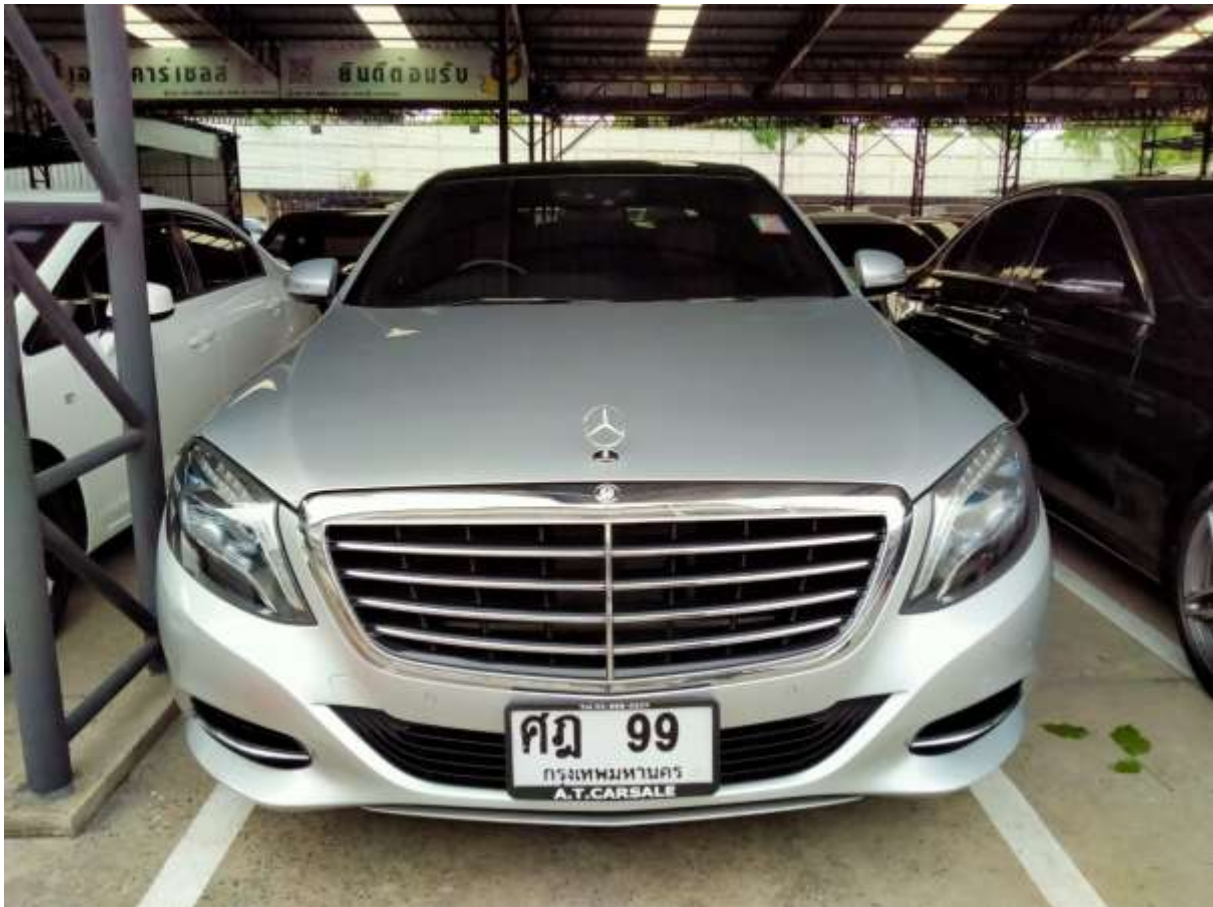
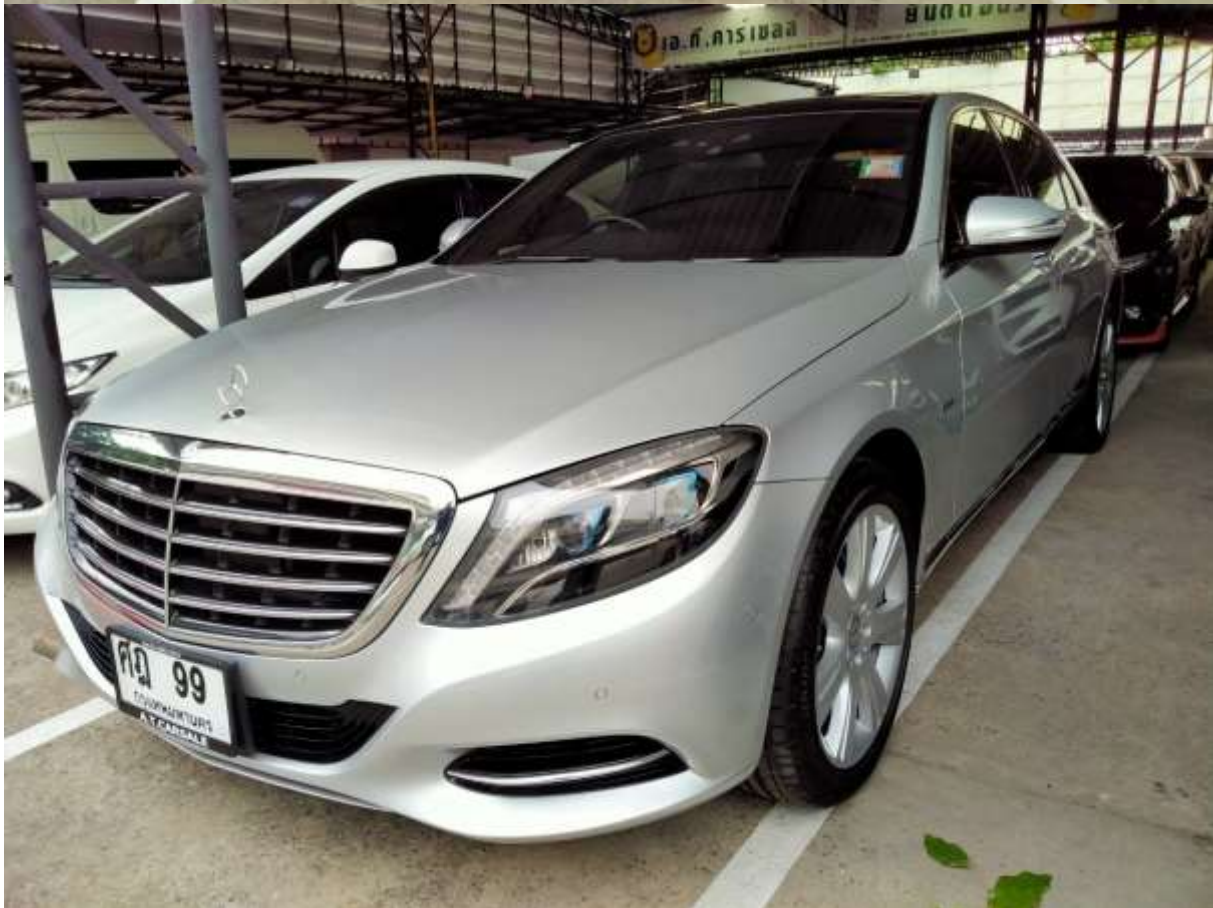
ภาพภายนอก - Exterior Visual Details:

กันชนหน้า Front Bumper	สภาพดี
	คาน รั้งกันชนหน้า (ขวา) Front Side Member (Right) Appearance	สภาพดี
	คาน รั้งกันชนหน้า (ซ้าย) Front Side Member (Left) Appearance	สภาพดี
	ฝากระโปรงหน้ารถ Bonnet	สภาพดี
	กระจกบังลมหน้า Windshield	สภาพดี
	หลังคา Roof	สภาพดี
	สภาพ และการทำงาน หลังคาชั้นรูป หลังคาเปิดประทุน Sunroof/Convertible functional and appearance	N/A
	ประตูหน้าขวา Front Right Door	สภาพดี
	ประตูหลังขวา Rear Right Door	สภาพดี
	ประตูเลื่อนด้านขวา Sliding Right Door	N/A
	บันไดขายน้าด้านขวา Right Rocker Panel	สภาพดี
	ประตูหน้าซ้าย Front Left Door	สภาพดี
	ประตูหลังซ้าย Rear Left Door	สภาพดี
	ประตูเลื่อนด้านซ้าย Sliding Left Door	N/A

บันไดซ้ายน้ำด้านซ้าย Left Rocker Panel	สภาพดี
	ประตูท้าย,ฝากระโปรงท้าย Rear Tail Gate	สภาพดี
	กระจกบังลมหลัง Rear Screen	สภาพดี
	กันชนหลัง Rear Bumper	สภาพดี
	คาน รับกันชนหลัง (ขวา) Rear Side Member (Right) Appearance	สภาพดี
	คาน รับกันชนหลัง (ซ้าย) Rear Side Member (Right) Appearance	สภาพดี
	เสาโครงสร้าง A ขวา Right A-Pillar	สภาพดี
	เสาโครงสร้าง B ขวา Right B-Pillar	สภาพดี
	เสาโครงสร้าง C ขวา Right C-Pillar	สภาพดี
	เสาโครงสร้าง D ขวา Right D-Pillar	N/A
	เสาโครงสร้าง A ซ้าย Left A-Pillar	สภาพดี
	เสาโครงสร้าง B ซ้าย Left B-Pillar	สภาพดี
	เสาโครงสร้าง C ซ้าย Left C-Pillar	สภาพดี
	เสาโครงสร้าง D ซ้าย Left D-Pillar	N/A
	ระบบบังคับเลี้ยว Steering Components	สภาพดีตามอายุการใช้งาน
