เลขคำขอบริการ (Job No.) :: I... (1) ▾

Toyota Sienta 1.5 V

INSPECTION
BY ONE2CAR

Vehicle Inspection Report

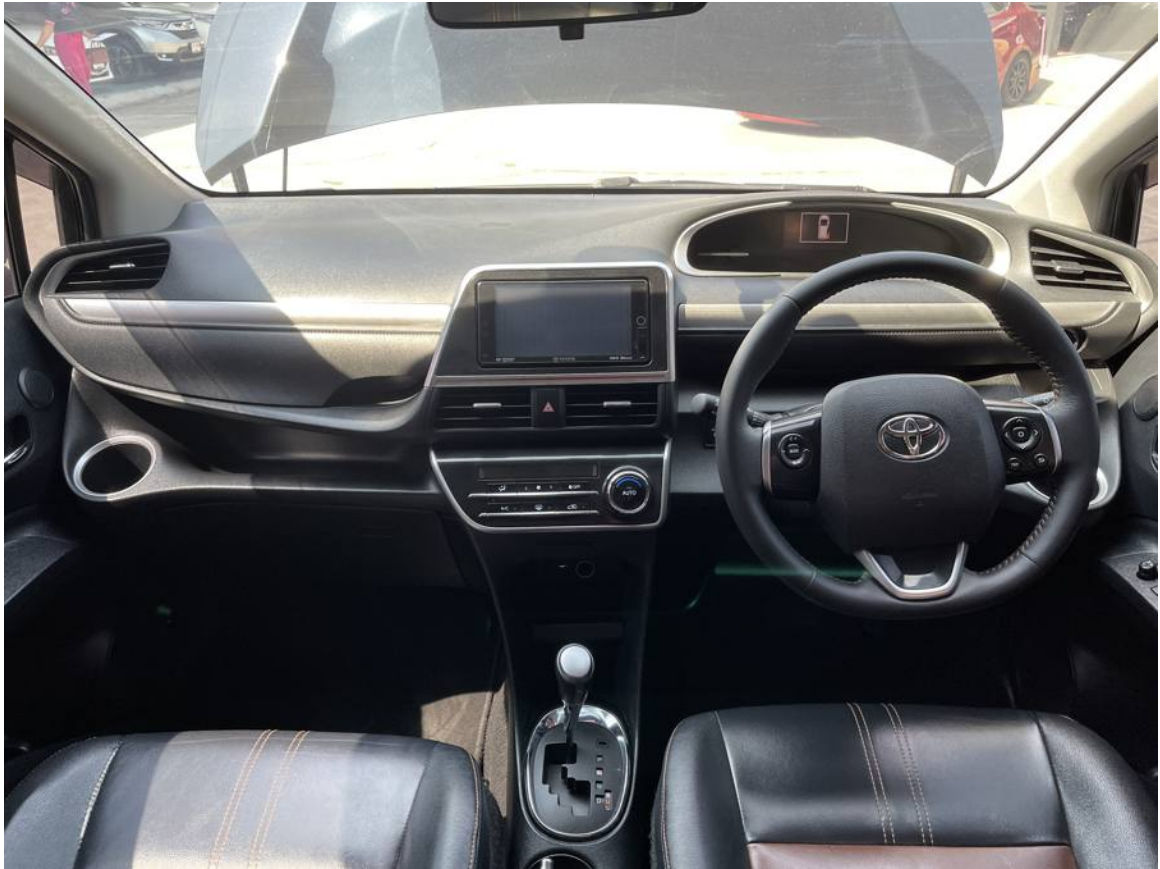
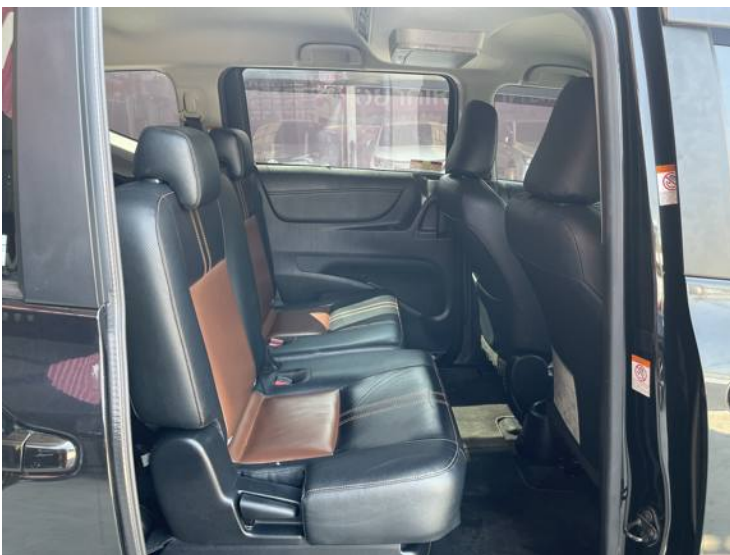
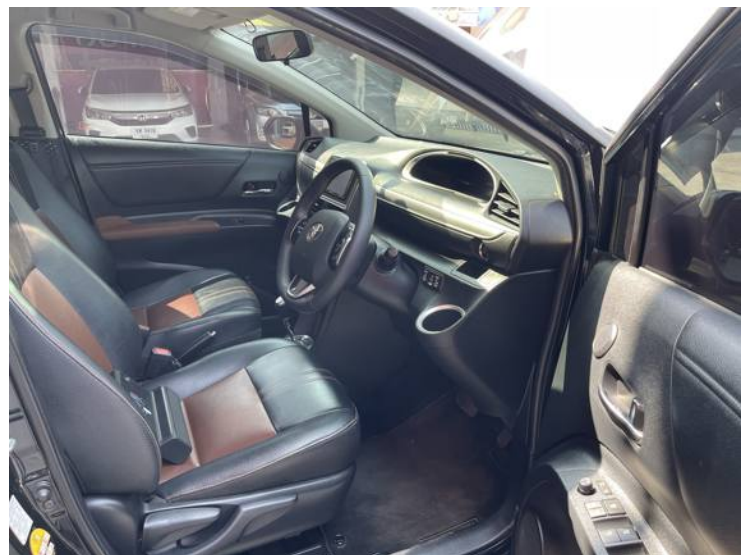
ภาพภายใน

รายการตรวจ 20 รายการ	สถานะ
2.1 สภาพที่นั่ง Seat Appearance	ดี (Good)
2.2 การทำงาน การปรับ และการล็อกเบาะ Seat Adjust functional	ดี (Good)
2.3 สภาพรางไต่เบาะ Seat slide adjust rail	ดี (Good)
2.4 เข็มขัดนิรภัย Seat Belts	ดี (Good)
2.5 แผงคอนโซลหน้า Other Trims	ดี (Good)
2.6 เครื่องเสียงภายในรถ Radio/ Multiplayer	ดี (Good)
2.7 ลำโพง Speaker working	ดี (Good)
2.8 ไล่ฝ้ากระจกหลัง Rear Window Demister	ดี (Good)
2.9 อุปกรณ์ปรับอากาศทำความเย็นและความร้อน Air Condition/Heater	ดี (Good)

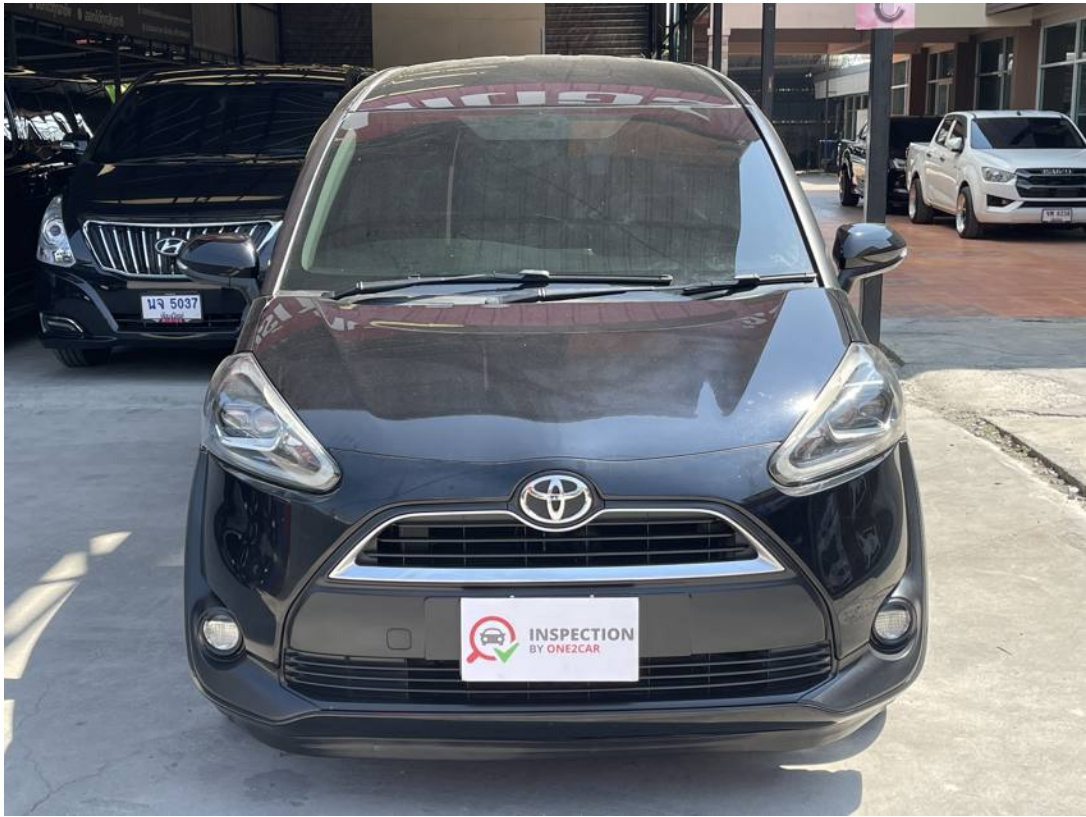
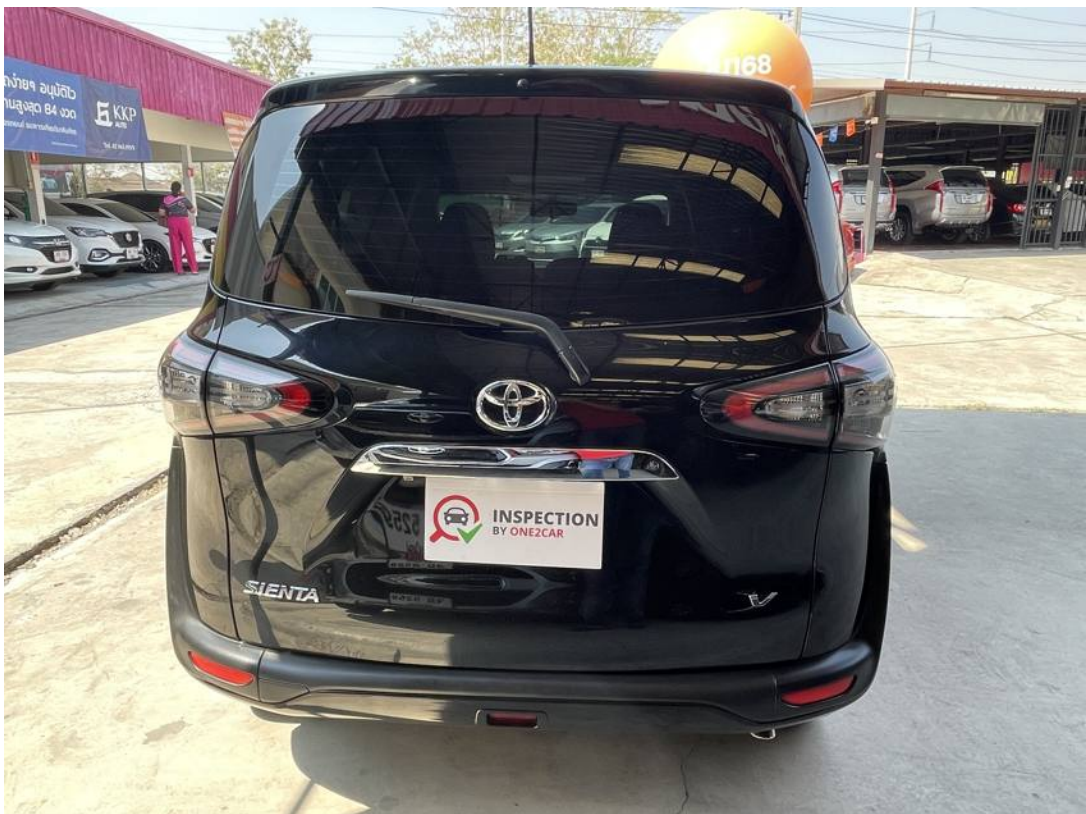
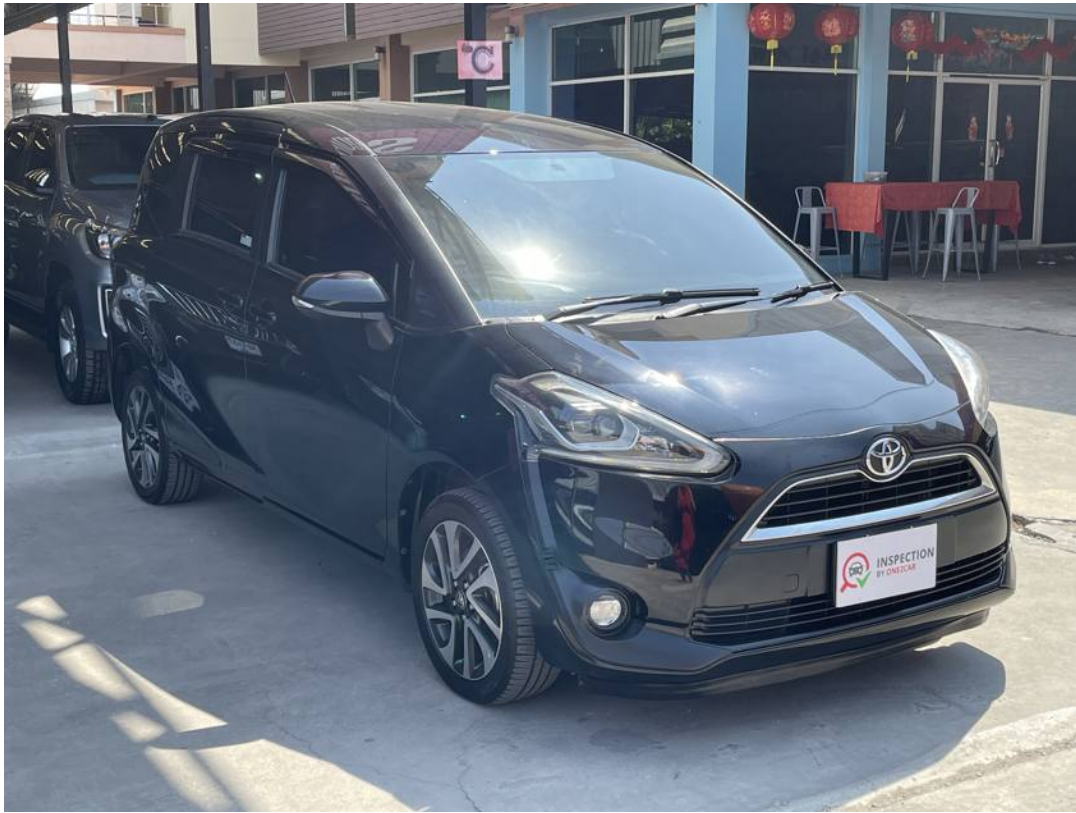
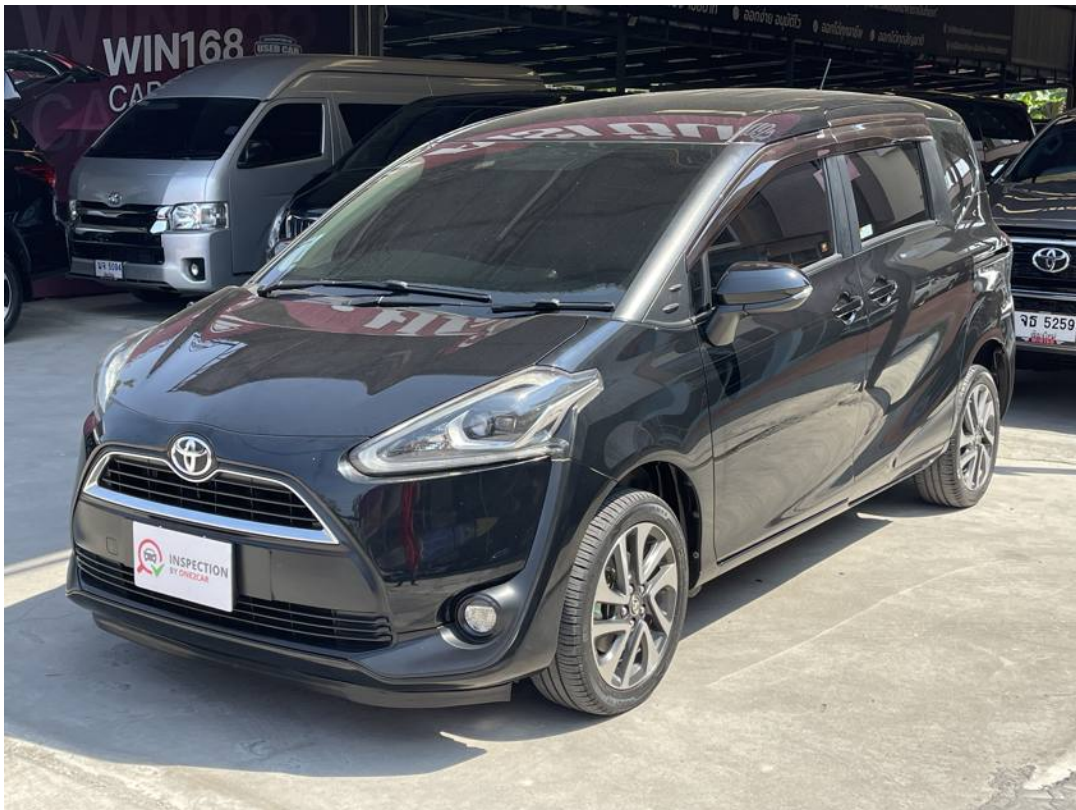
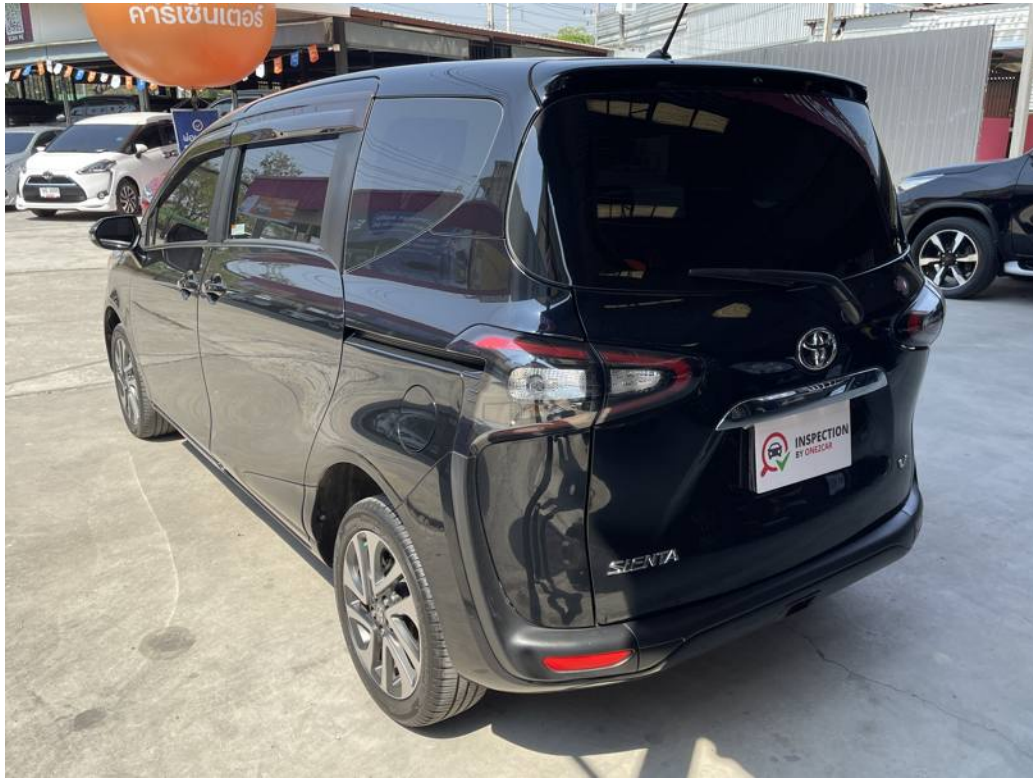
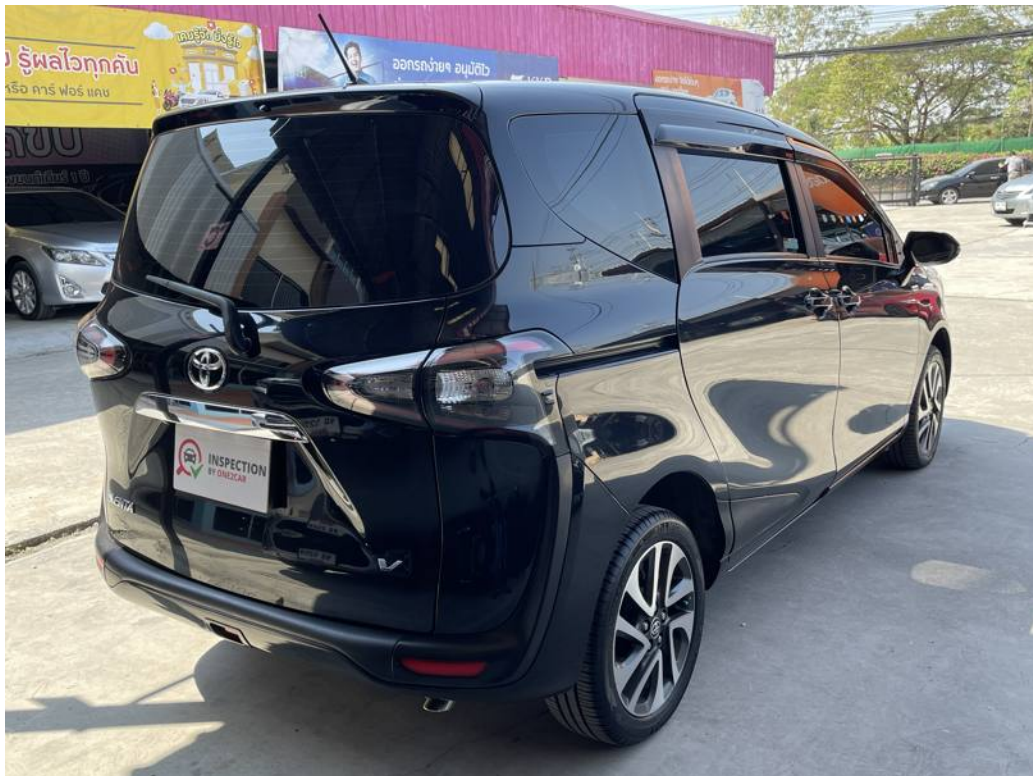
ภาพภายนอก

ประเมินสภาพรวม: ผ่าน
รายการที่รื้อการแก้ไข: ไม่พบรายการแก้ไข
ชิ้นส่วนประกอบตัวถังรถ

- ✓ แผ่นเพลทเลขตัวถังมองเห็นได้ชัดเจน
- ✓ ชิ้นส่วนประกอบตัวถังรถ ผ่านการวัดค่าความหนาของสีแล้ว
- ✓ สีรถตรงตามเสาเสาเอกสารจดทะเบียน

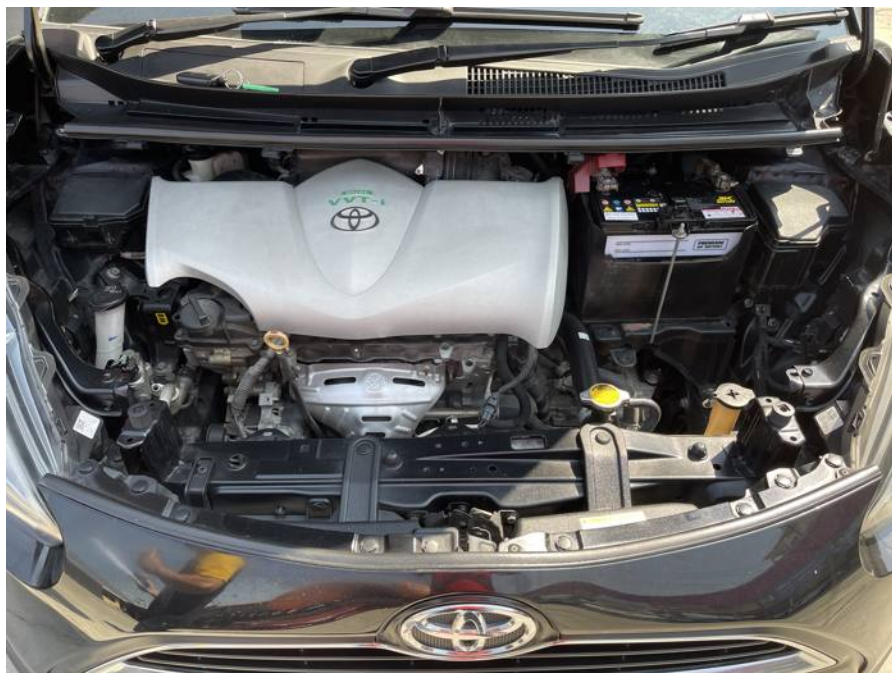
ภาพห้องเครื่อง

Voltage	12.57	V
Rating	350	CCA
Current	511	CCA
Internal resistance	5.47	mΩ
State of Charge	100	%
State of Health	100	%
Status	GREAT

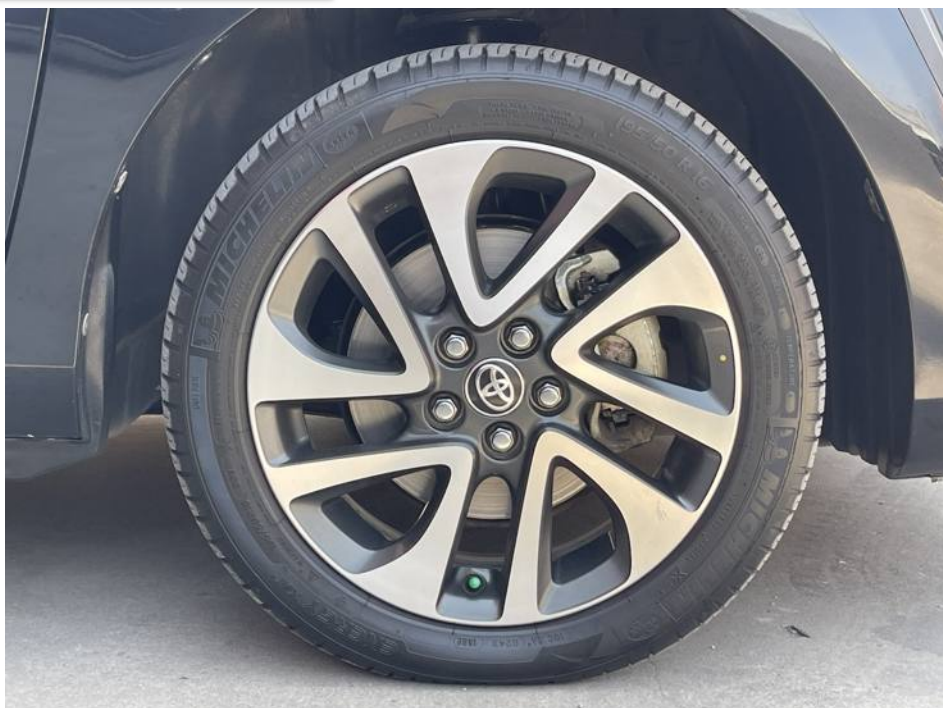
ขอบยาง ล้อ

16/22
