I024/0060-40

MG MG5 1.5 X

INSPECTION
BY ONE2CAR

Vehicle Inspection Report สรุปผลการตรวจสภาพรถ (Inspection Summary)

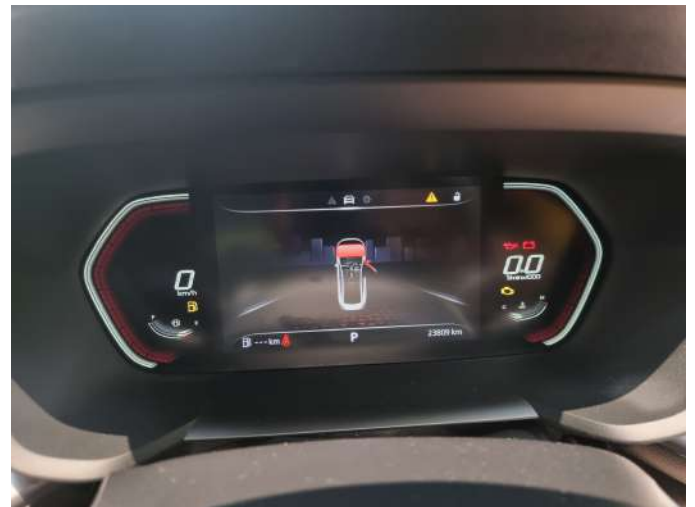
รูปเลขไมล์ (Mileage Picture) :

ระยะการใช้งาน (Mileage) :

23809

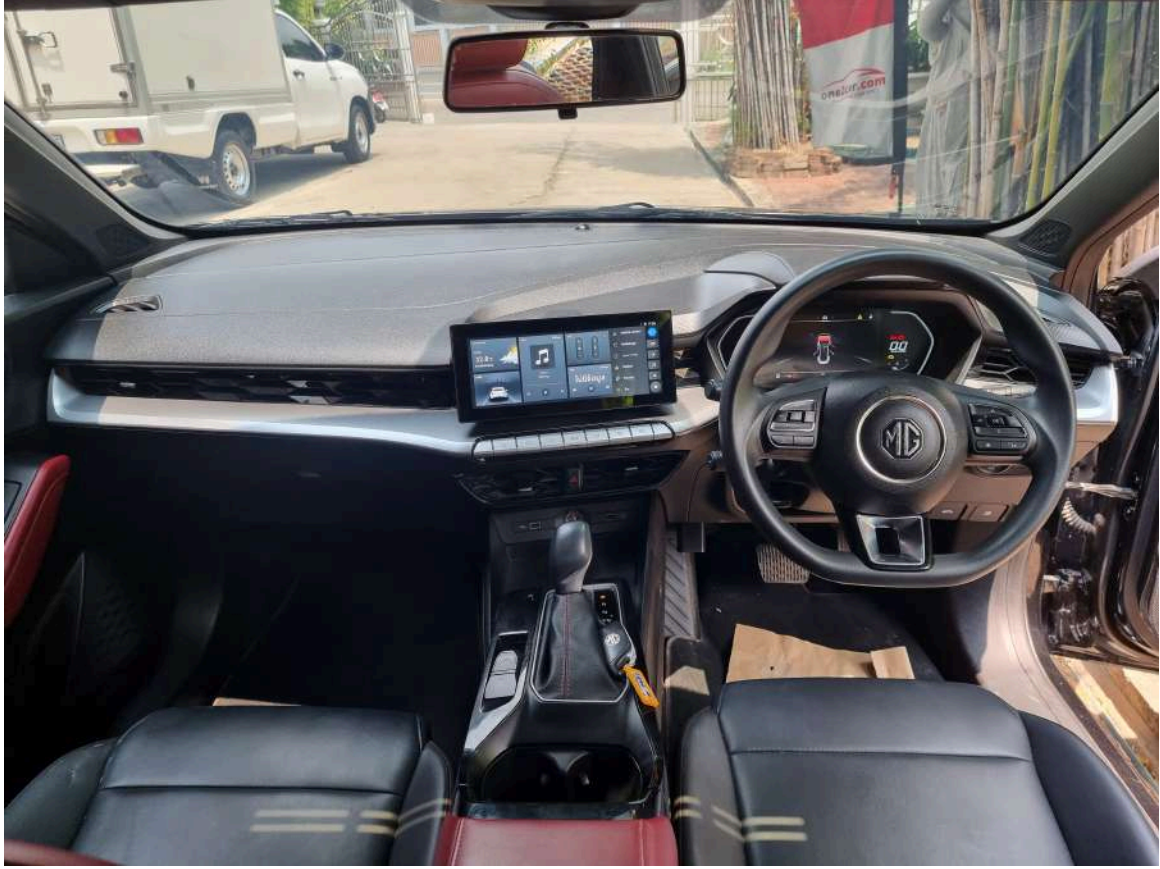
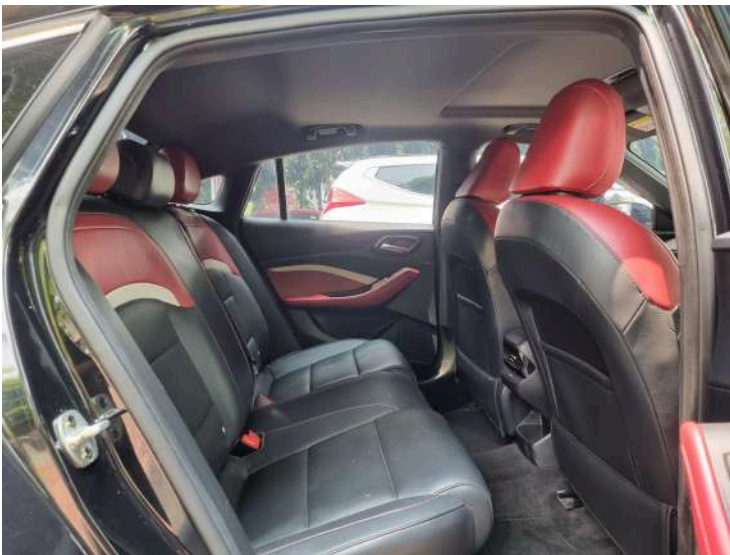
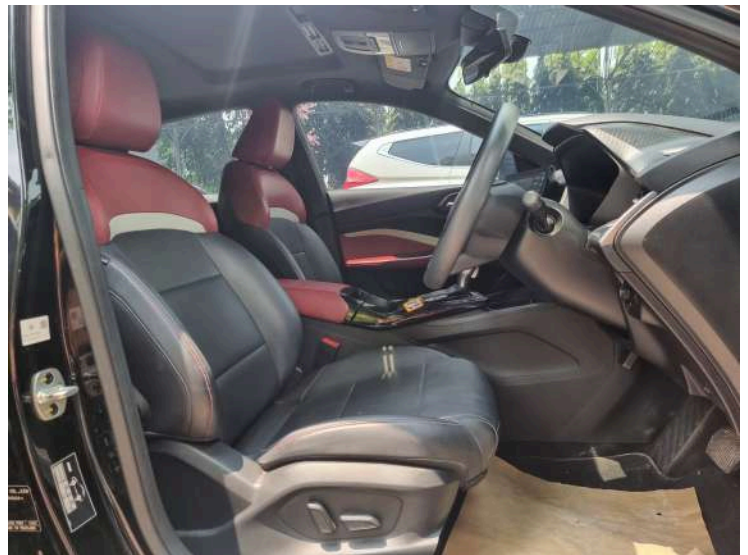
ภาพภายใน

ประเมินสภาพรวม: ผ่าน
อุปกรณ์หลัก/อุปกรณ์เสริมขณะขับที่:

- ✓ ระบบปรับอากาศ [ผ่าน]
- ✓ ไฟส่องสว่าง [ผ่าน]
- ✓ ไฟเลี้ยว/ไฟฉุกเฉิน [ผ่าน]
- ✓ หน้าปัดและมาตรวัด [ผ่าน]
- ✓ เข็มชี้ดิรภัย [ผ่าน]
- ✓ แตร [ผ่าน]
- ✓ เครื่องเล่นเพลง [ผ่าน]
- ✓ ระบบปัดน้ำฝน [ผ่าน]
- ✓ เบาะนั่งยึดแน่น [ผ่าน]
- ✓ กระจกไฟฟ้า [ผ่าน]

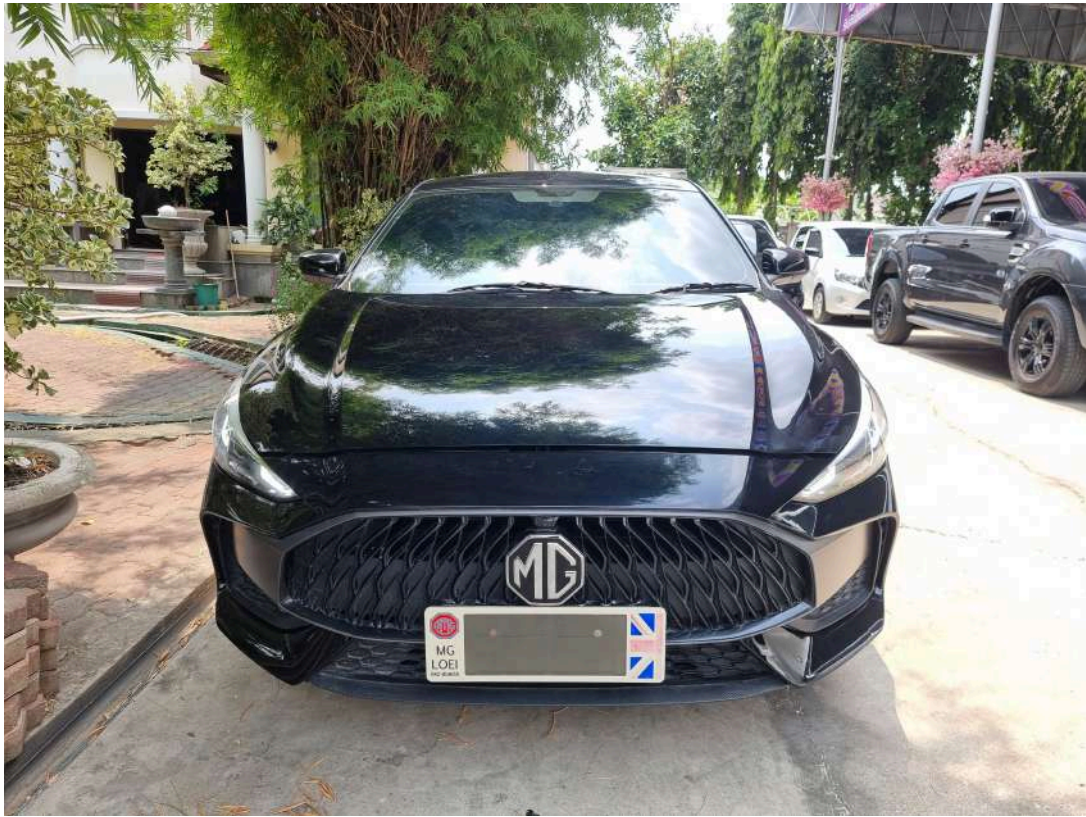
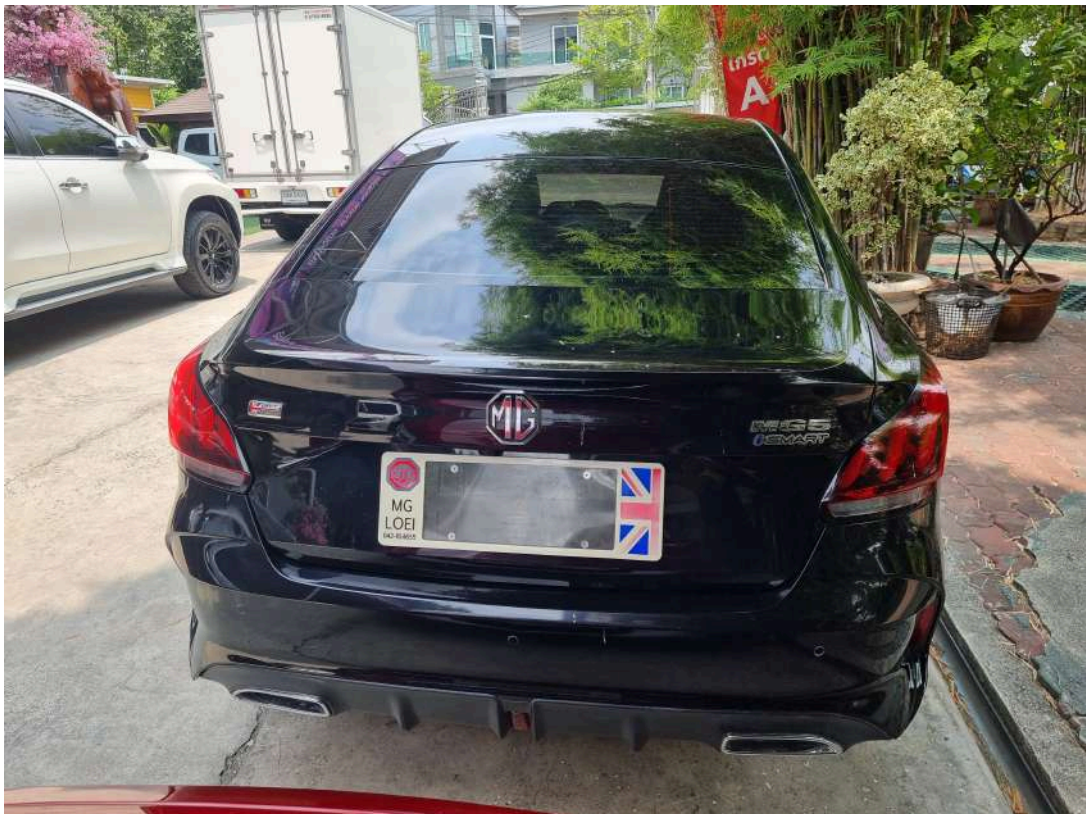
ภาพภายนอก

ประเมินสภาพรวม: ผ่าน
รายการที่รื้อการแก้ไข: ไม่พบรายการแก้ไข
ชิ้นส่วนประกอบตัวถังรถ

- ✓ แผ่นเพลทเลขตัวถังมองเห็นได้ชัดเจน
- ✓ ชิ้นส่วนประกอบตัวถังรถ ผ่านการวัดค่าความหนาของสีแล้ว
- ✓ สีสรถตรงตามเสาเอกเสาจตทะเบียน

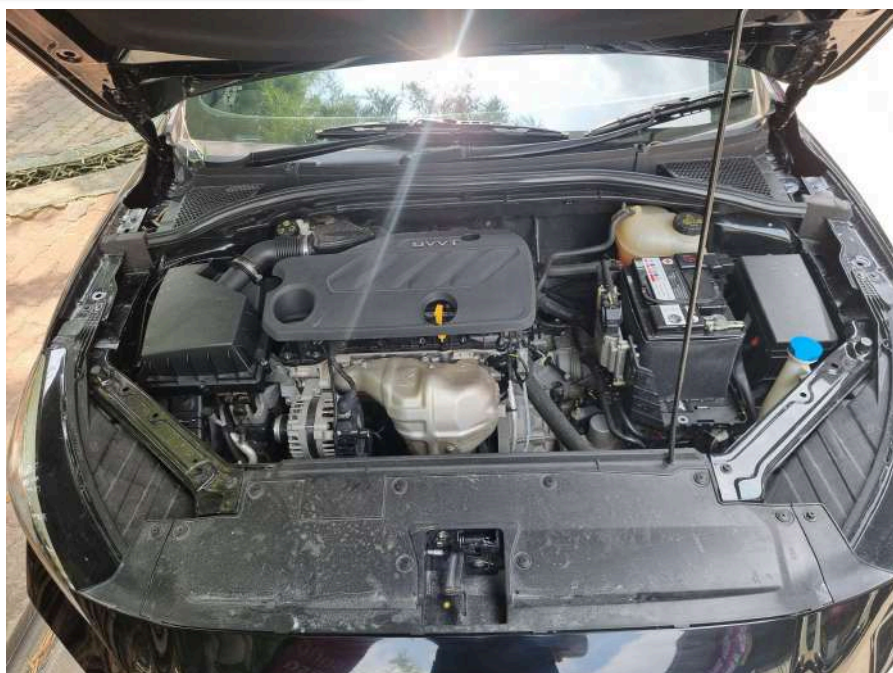
ภาพห้องเครื่อง

- ✓ รอบเดินเบาของเครื่องยนต์ปกติ
- ✓ ไม่มีปัญหาการสตาร์ทเครื่อง
- ✓ ระบบระบายความร้อนเครื่องยนต์แสดงค่าปกติ
- ✓ ไม่เกิดเสียงจากชิ้นส่วนหรือสายพานหน้าห้องเครื่อง
- ✓ ระบบเบรคไม่มีรอยร้าวซึม
- ✓ เครื่องยนต์ไม่มีคราบ/รอยร้าวซึม

Voltage	12.57	V
Rating	470	CCA
Current	289	CCA
Internal resistance	9.38	mΩ
State of Charge	77	%
State of Health	39	%
Status	REPLACE

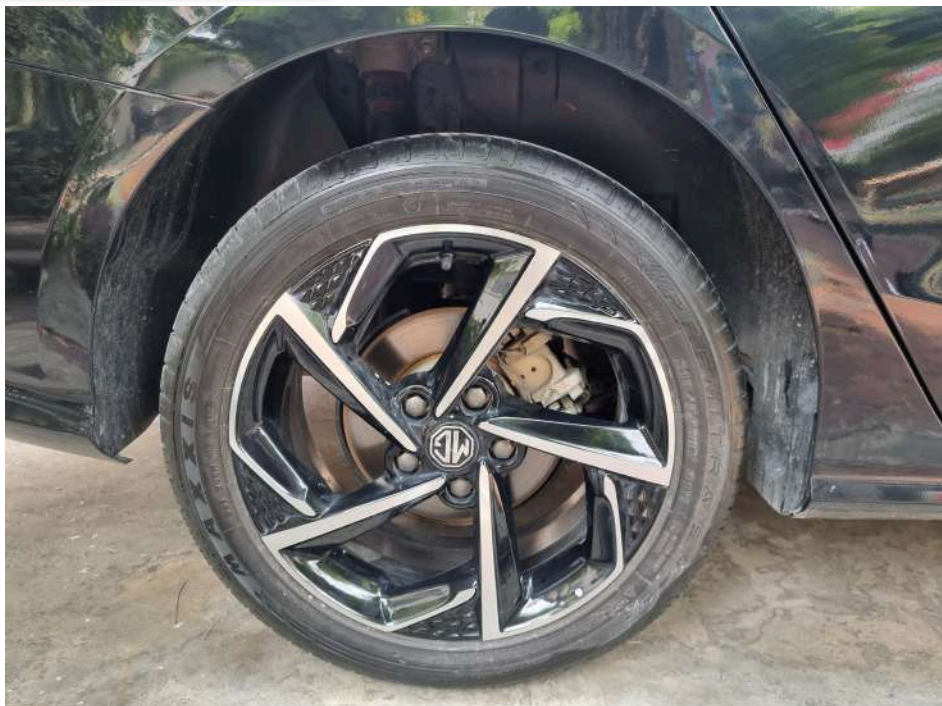
ขอบยาง ล้อ

08/22

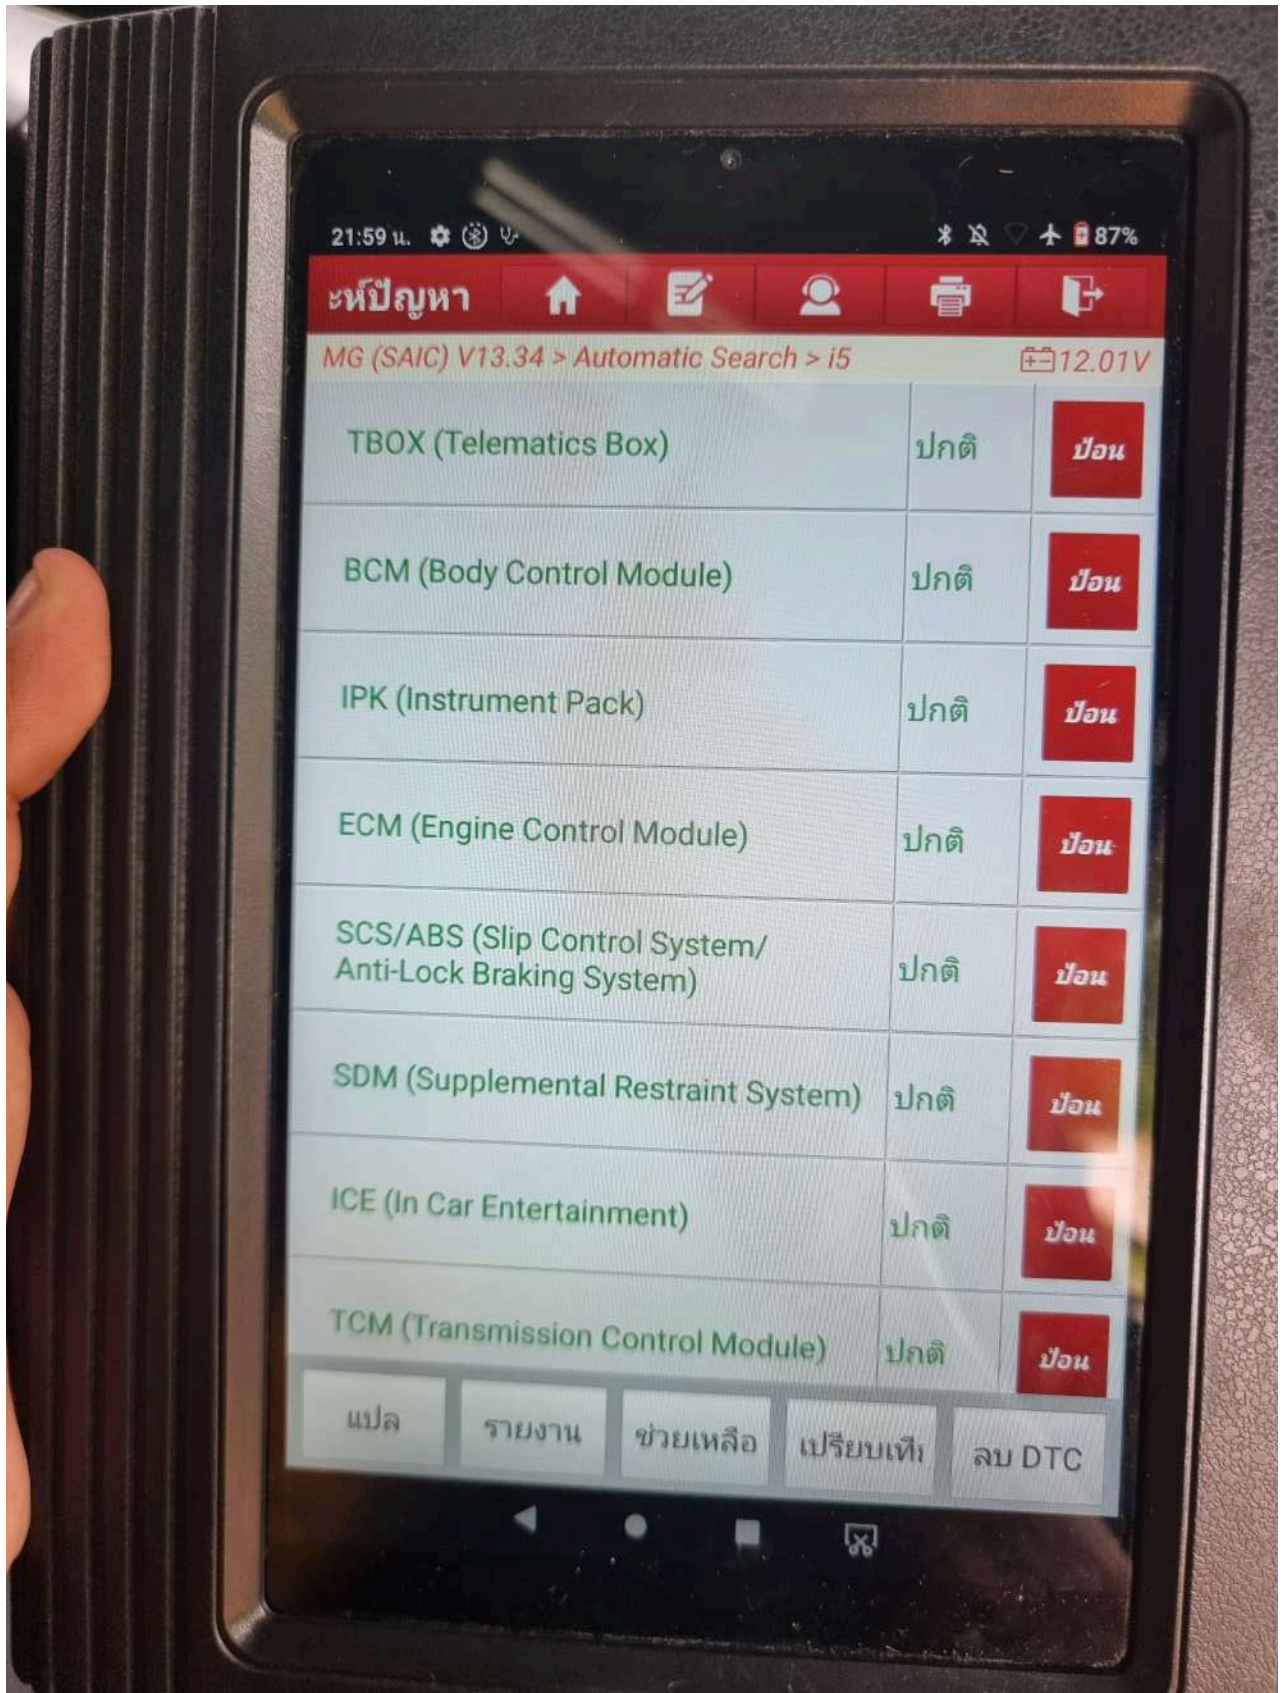
ภาพ OBD

2.17 ตรวจจับพฤติกรรมการขับขี่, ความเร็ว และเครื่องยนต์
OBD II On-Board Diagnostics (OBD)

ดี (Good)
