I024/0043-3

Toyota Yaris 1.2 Sport Premium

Vehicle Inspection Report

สรุปผลการตรวจสภาพรถ (Inspection Summary)

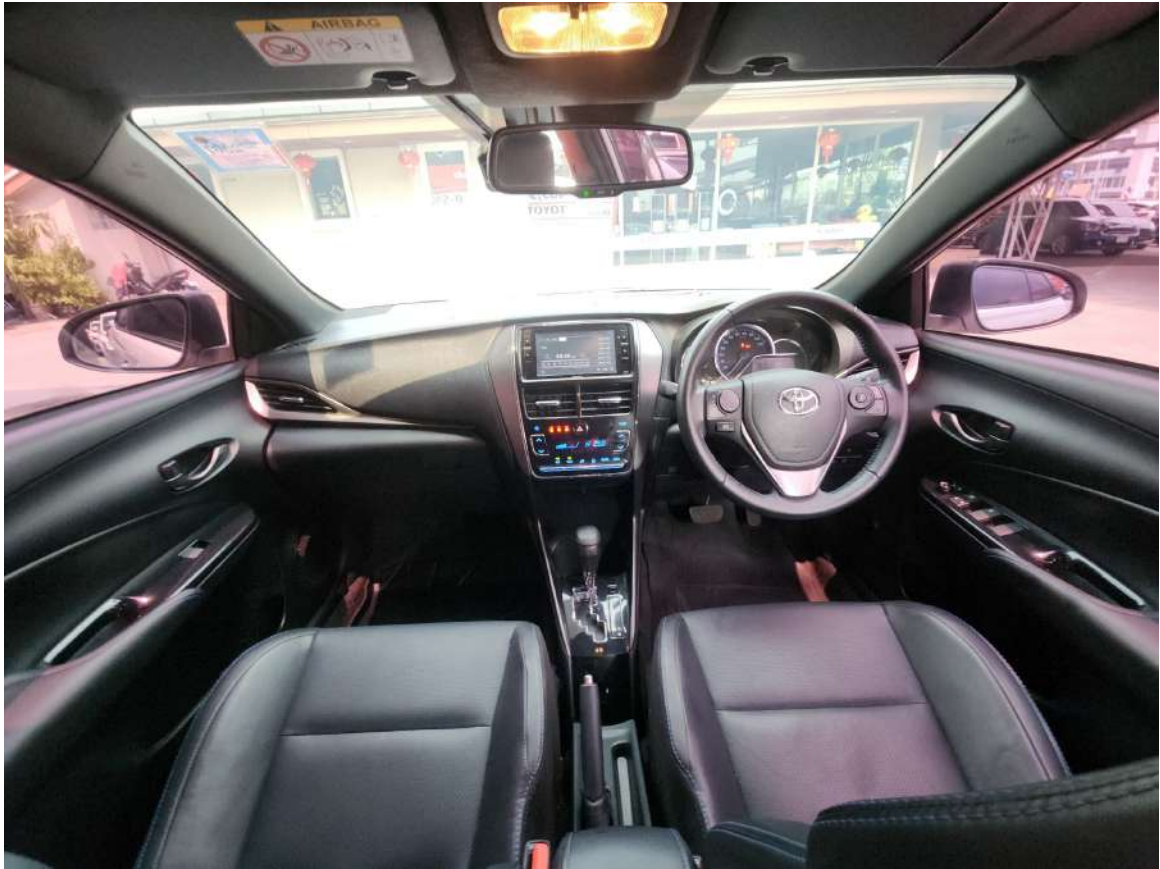
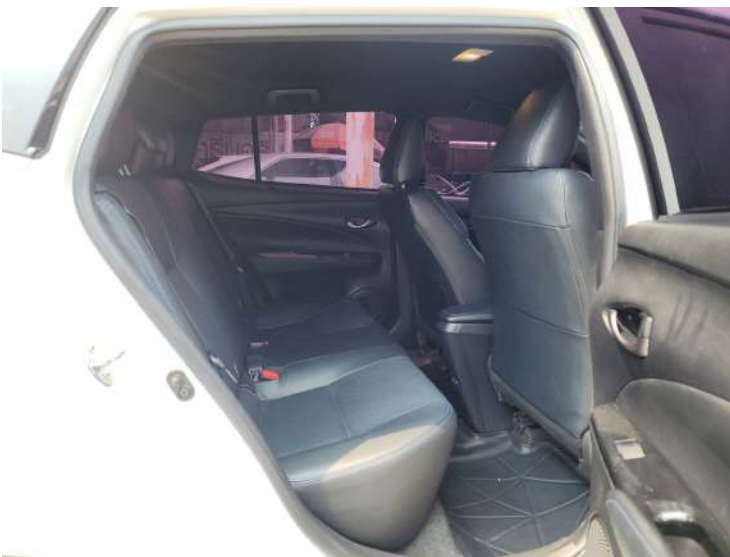
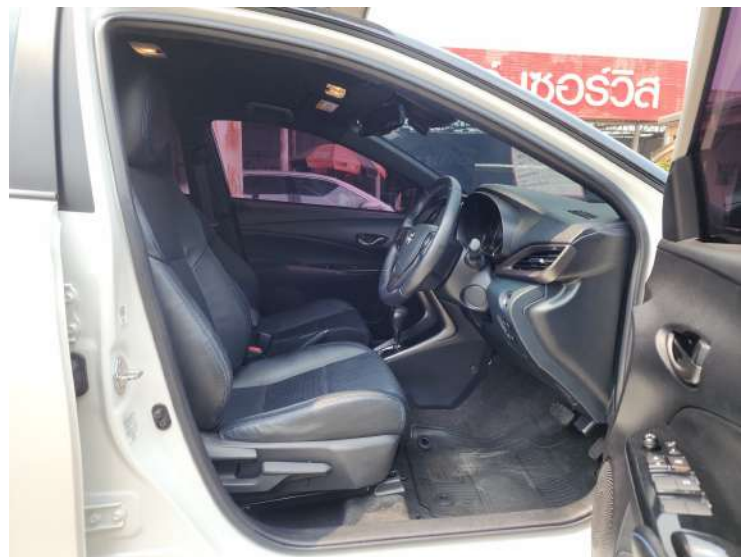
ภาพภายใน

รายการตรวจ 20 รายการ	สถานะ
2.1 สภาพที่นั่ง Seat Appearance	ดี (Good)
2.2 การทำงาน การปรับ และการล็อกเบาะ Seat Adjust functional	ดี (Good)
2.3 สภาพรางไต่เบาะ Seat slide adjust rail	ดี (Good)
2.4 เข็มขัดนิรภัย Seat Belts	ดี (Good)
2.5 แผงคอนโซลหน้า Other Trims	ดี (Good)
2.6 เครื่องเสียงภายในรถ Radio/ Multiplayer	ดี (Good)
2.7 ลำโพง Speaker working	ดี (Good)
2.8 ไล่ฝ้ากระจกหลัง Rear Window Demister	ดี (Good)
2.9 อุปกรณ์ปรับอากาศทำความเย็นและความร้อน Air Condition/Heater	ดี (Good)

ดี (Good)

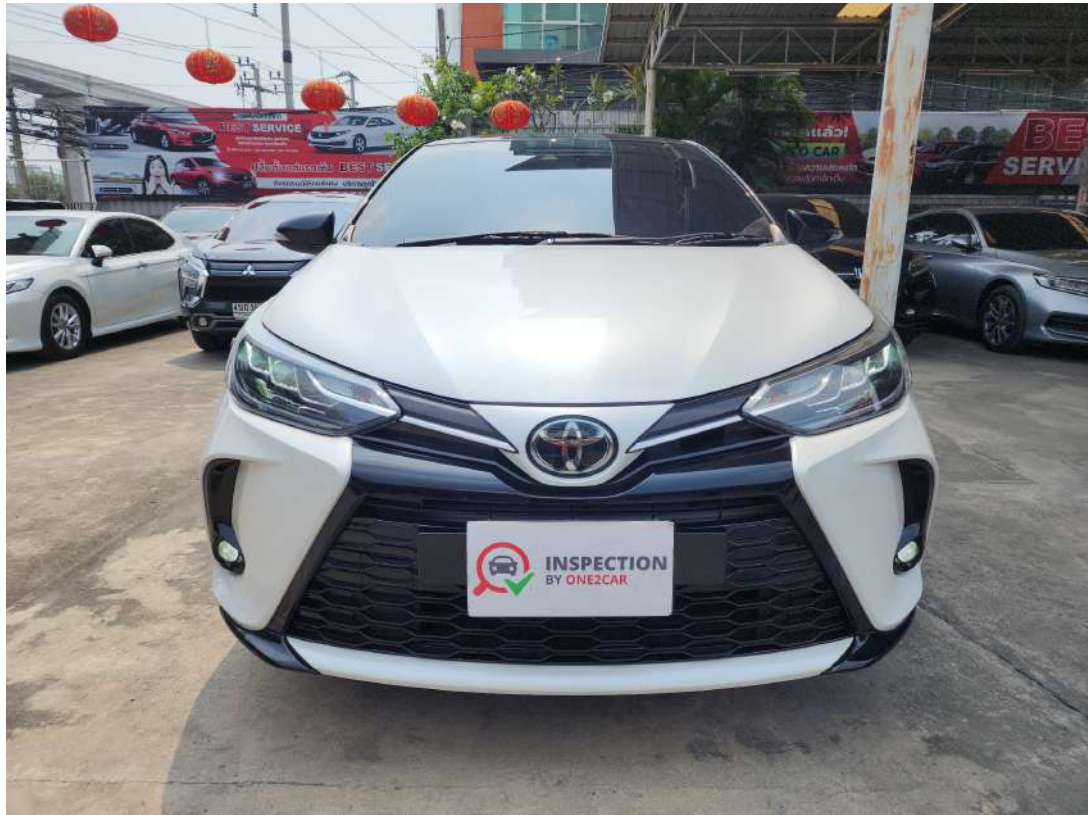
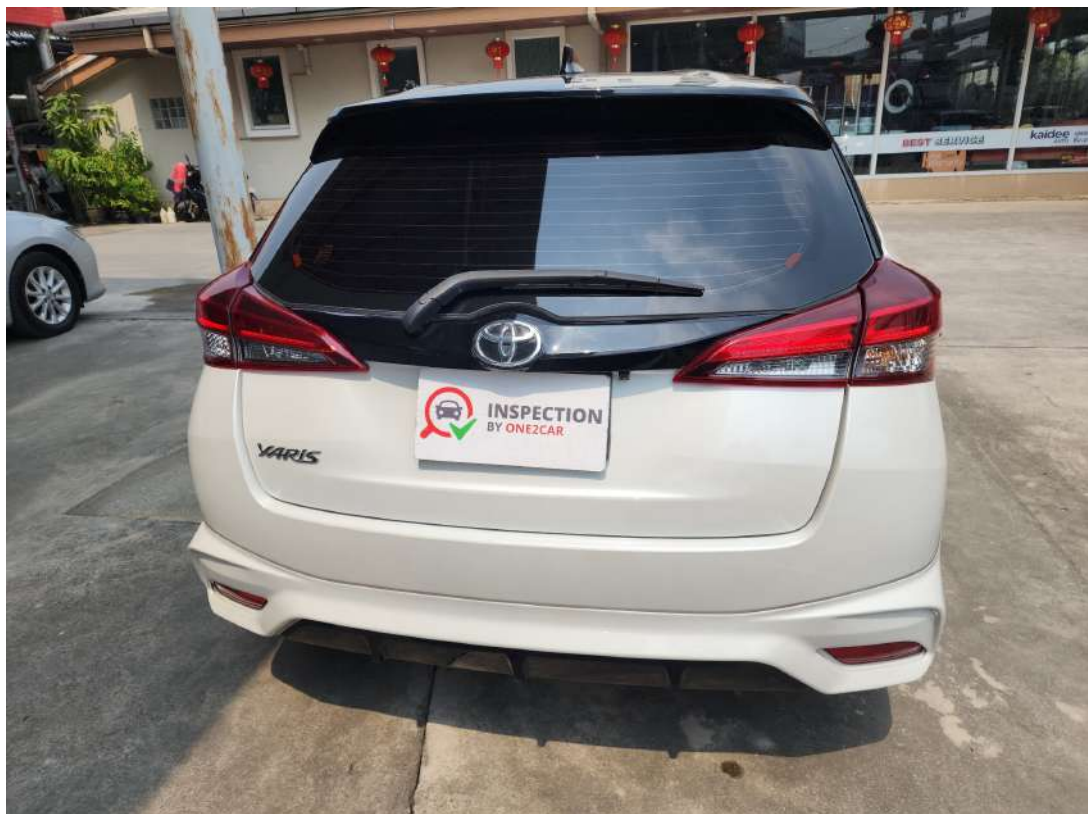
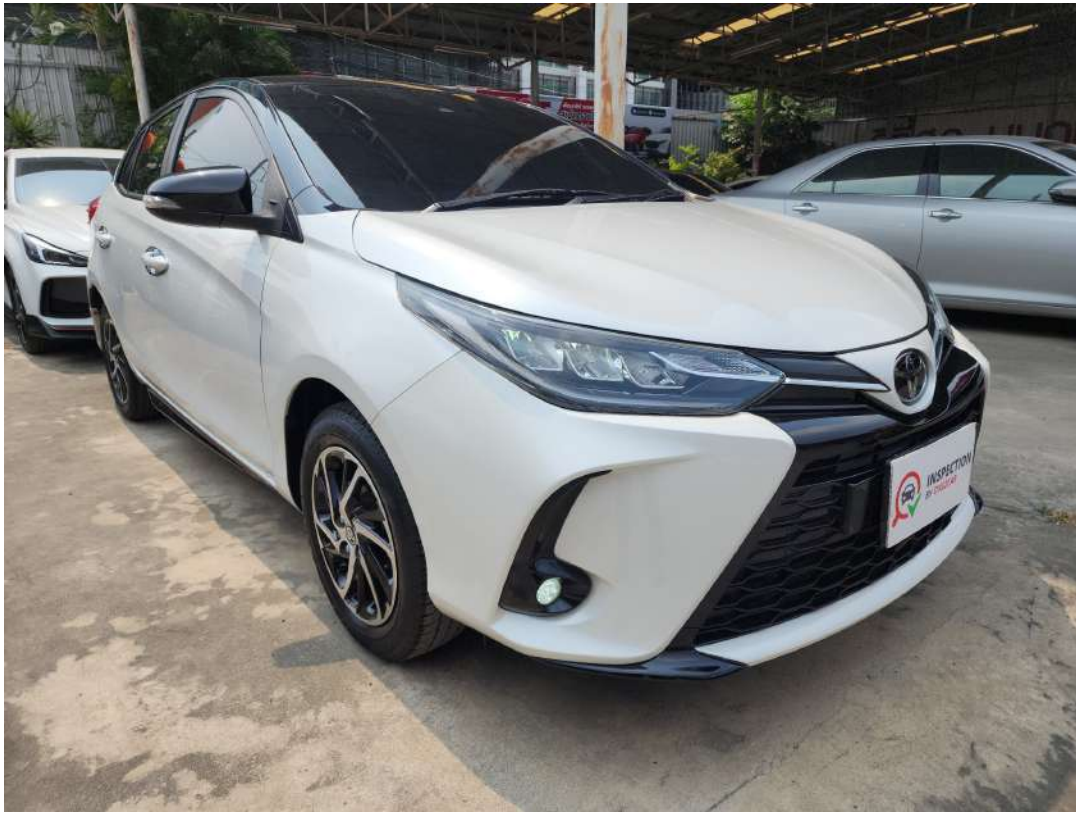
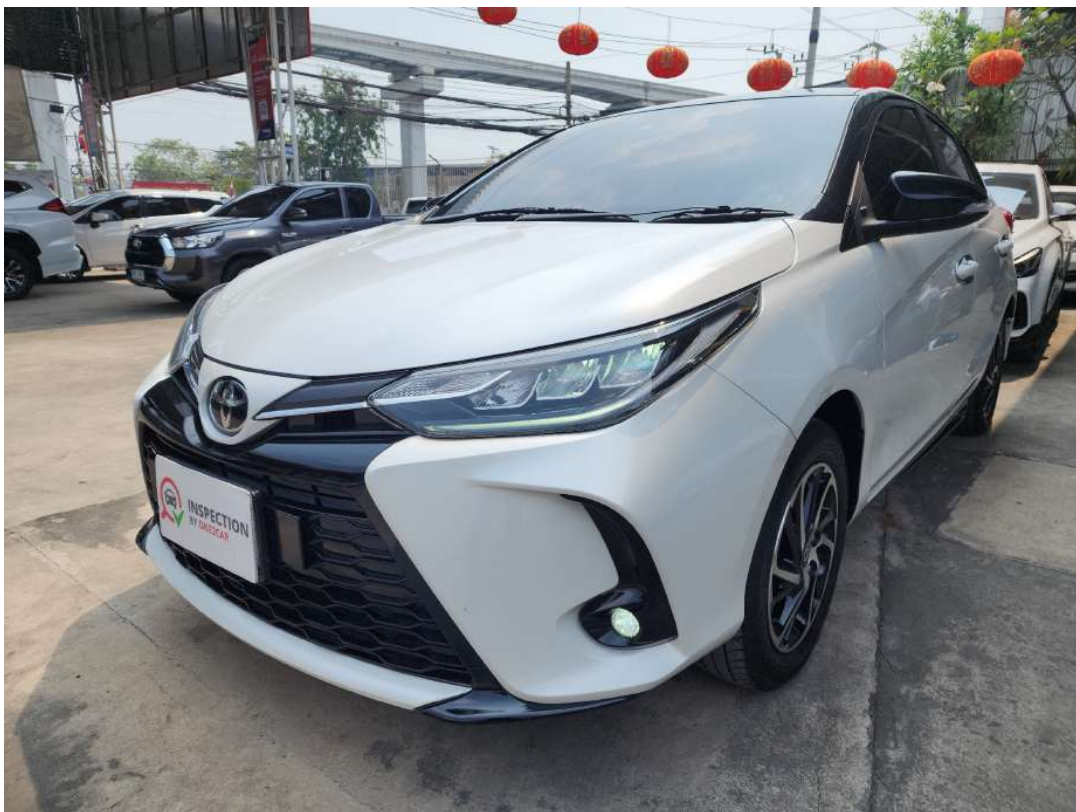
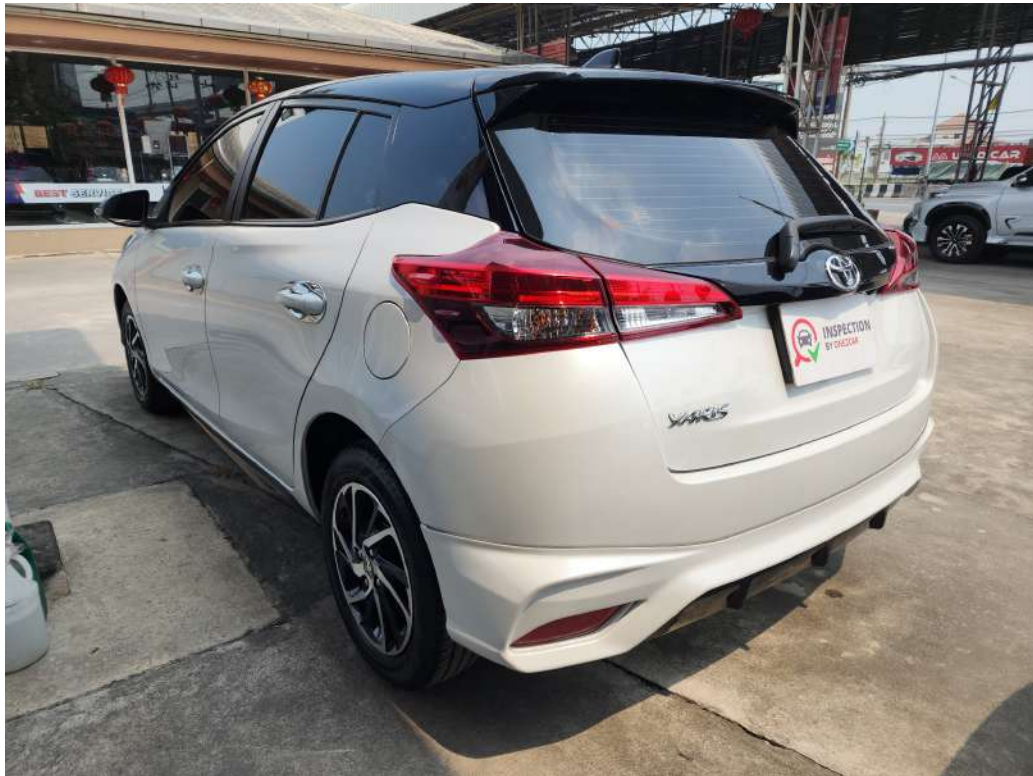
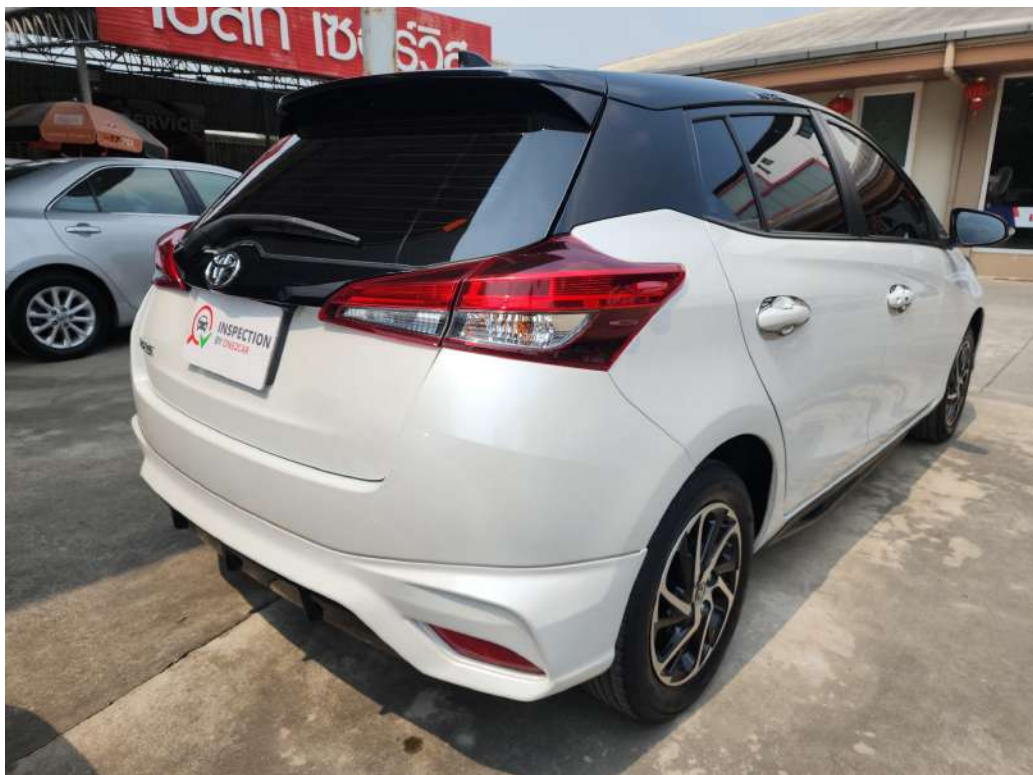
ภาพภายนอก

- ประเมินสภาพรวม: ผ่าน
รายการที่รอการแก้ไข: ไม่พบรายการแก้ไข
ชิ้นส่วนประกอบตัวถังรถ
- ✓ แผ่นเพลทเลขตัวถังมองเห็นได้ชัดเจน
 - ✓ ชิ้นส่วนประกอบตัวถังรถ ผ่านการวัดค่าความหนาของสีแล้ว
 - ✓ สีรถตรงตามเสาเสาเอกเสาจตทะเบียน

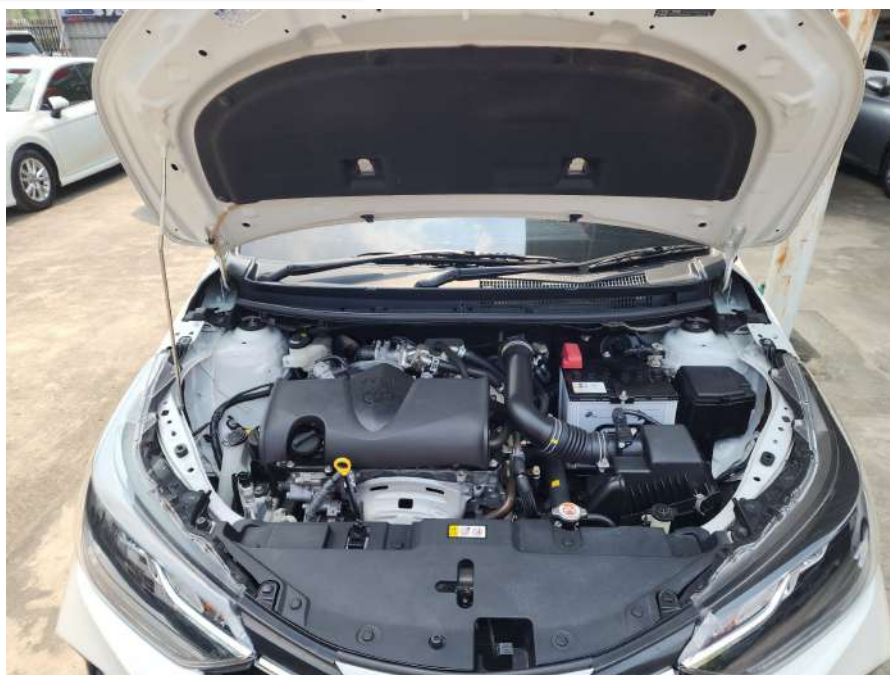
ภาพห้องเครื่อง

- ✓ รอบเดินเบาของเครื่องยนต์ปกติ
- ✓ ไม่มีปัญหาการสตาร์ทเครื่อง
- ✓ ระบบระบายความร้อนเครื่องยนต์แสดงค่าปกติ
- ✓ ไม่เกิดเสียงจากชิ้นส่วนหรือสายพานหน้าห้องเครื่อง
- ✓ ระบบเบรคไม่มีรอยร้าวซึม
- ✓ เครื่องยนต์ไม่มีคราบ/รอยร้าวซึม

Voltage	12.35	V
Rating	580	CCA
Current	459	CCA
Internal resistance	6.1	mΩ
State of Charge	68	%
State of Health	63	%
Status	GOOD

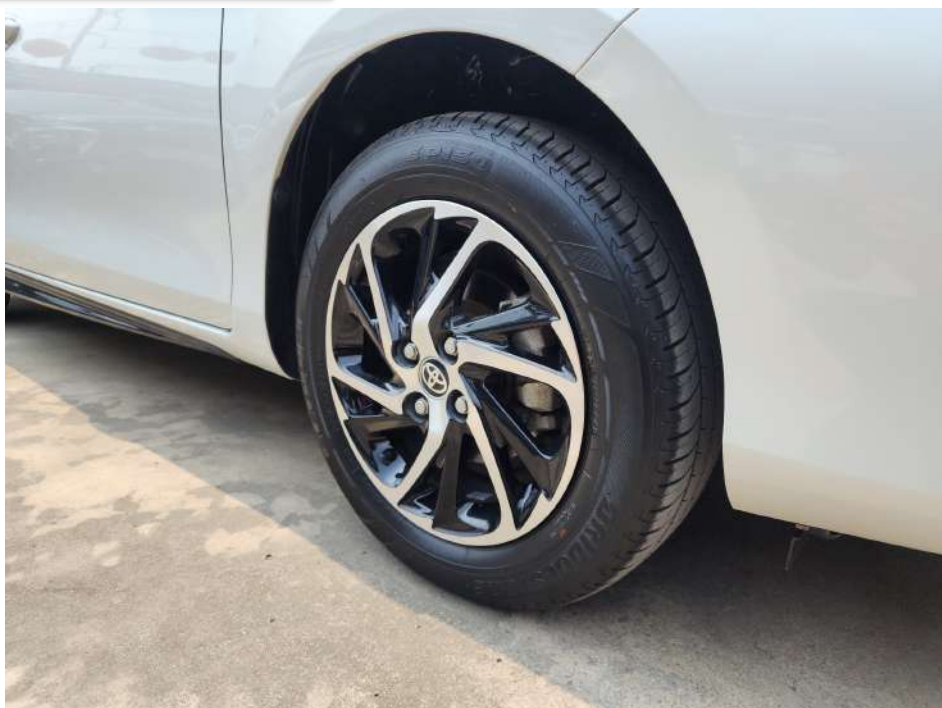
ขอบยาง ล้อ

ดี (Good)

22/21

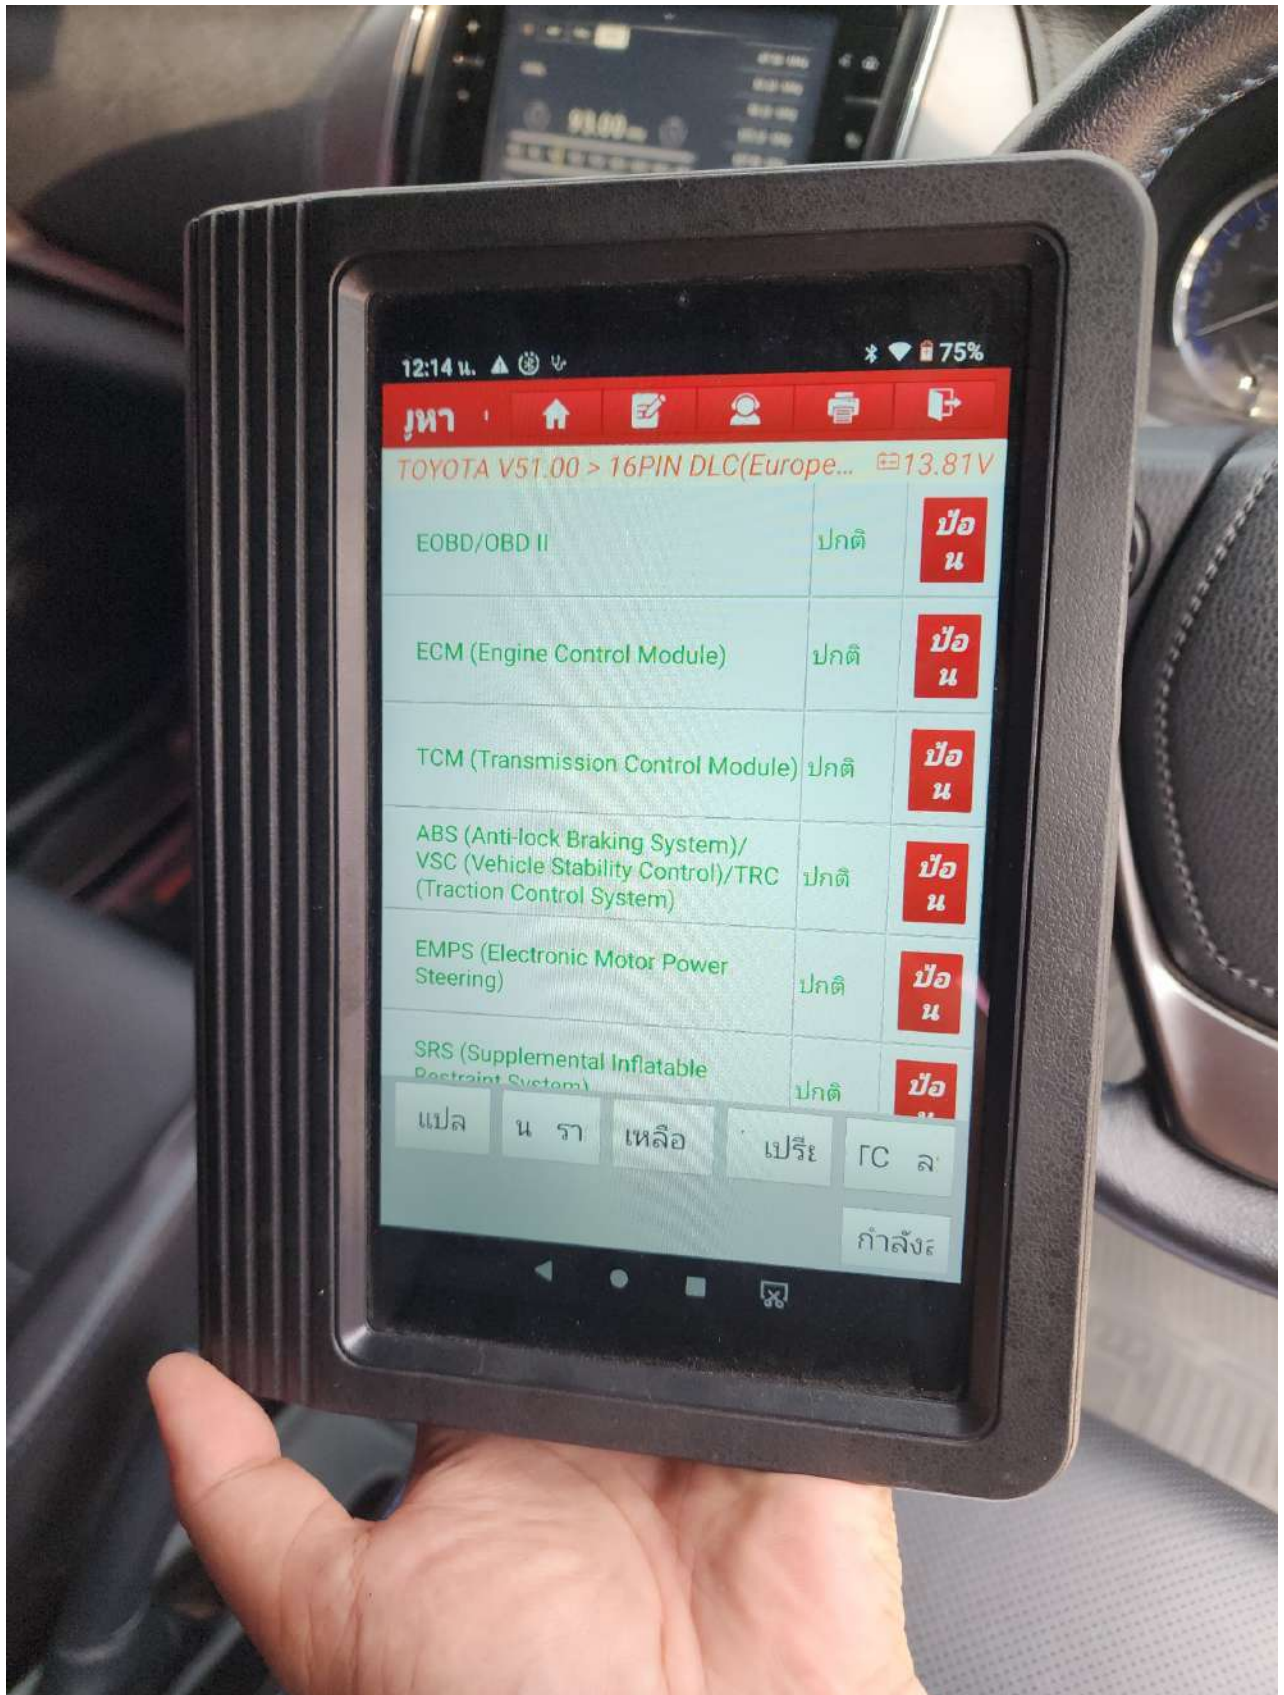
ภาพ OBD

ดี (Good)
