I024/0143-40

Suzuki Ciaz 1.2 GL

May 30, 2024

# Vehicle Inspection Report

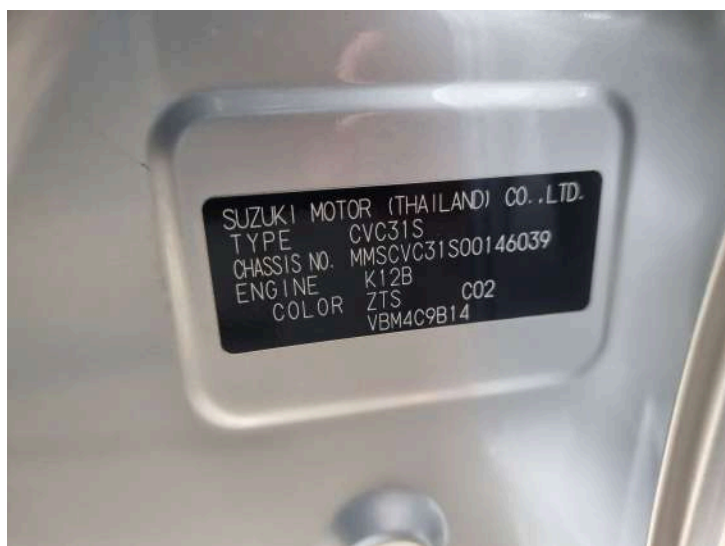
รูปแผ่นPlate ▾

- ✓ แผ่นเพลทเลขตัวถังมองเห็นได้ชัดเจน
- ✓ ชิ้นส่วนประกอบตัวถังรถ ผ่านการวัดค่าความหนาของสีแล้ว
- ✓ สีรถตรงตามเสาเอกสารจดทะเบียน

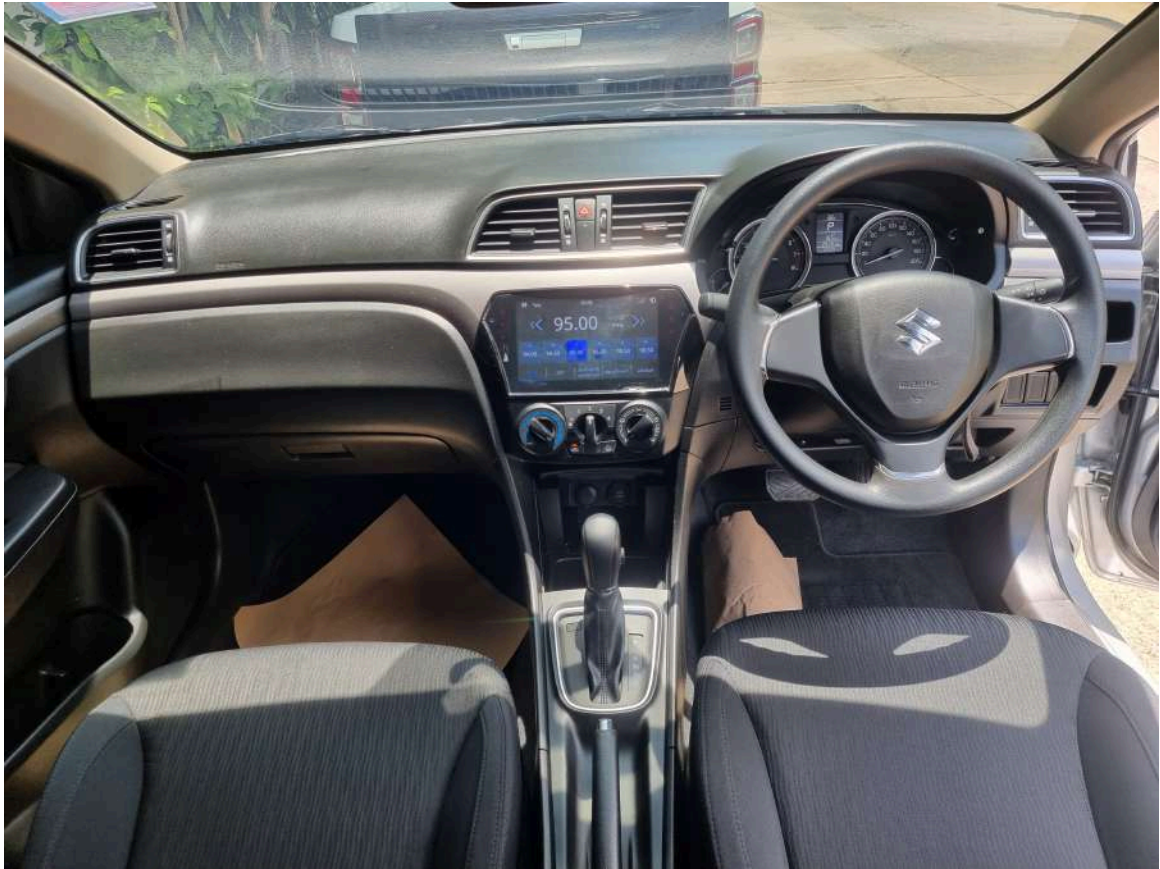
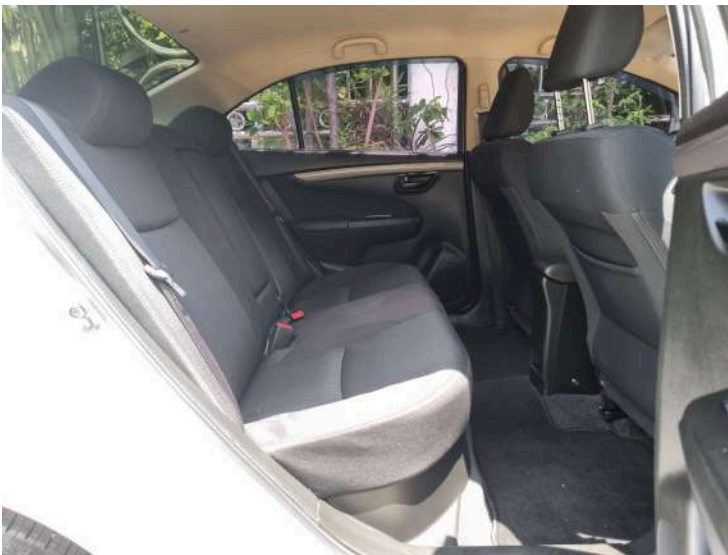
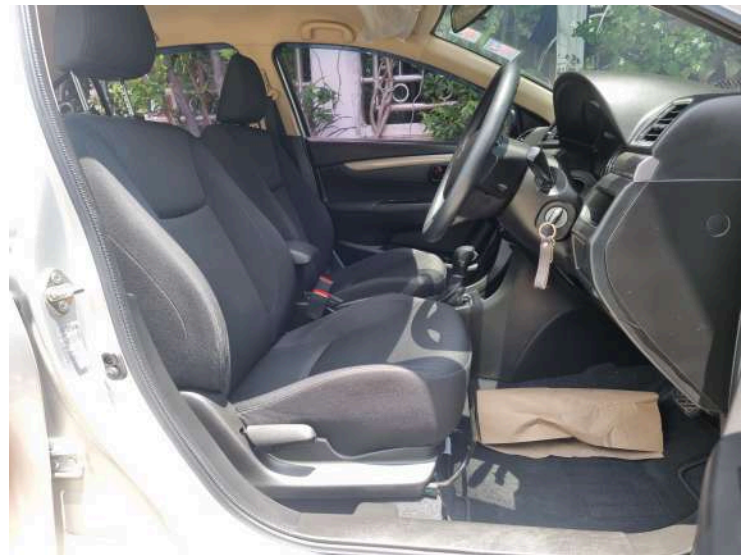
## ภาพภายใน

ประเมินสภาพรวม: ผ่าน  
อุปกรณ์หลัก/อุปกรณ์เสริมขณะขับชี้:

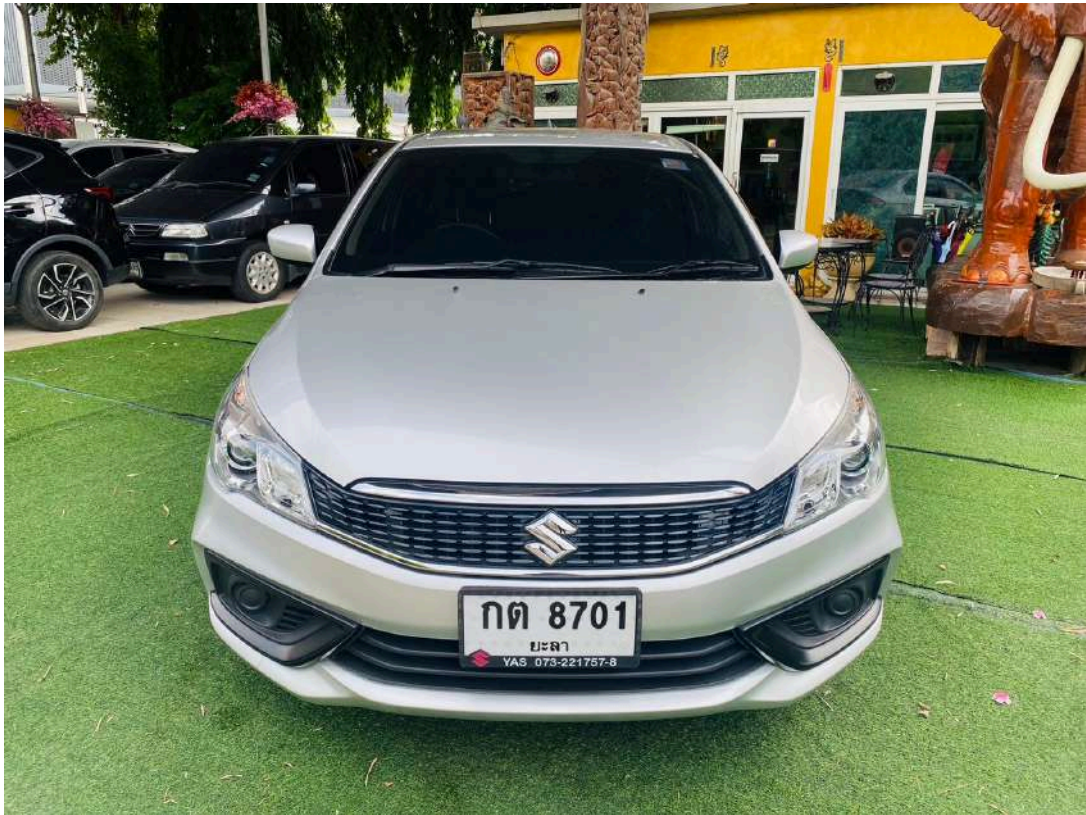
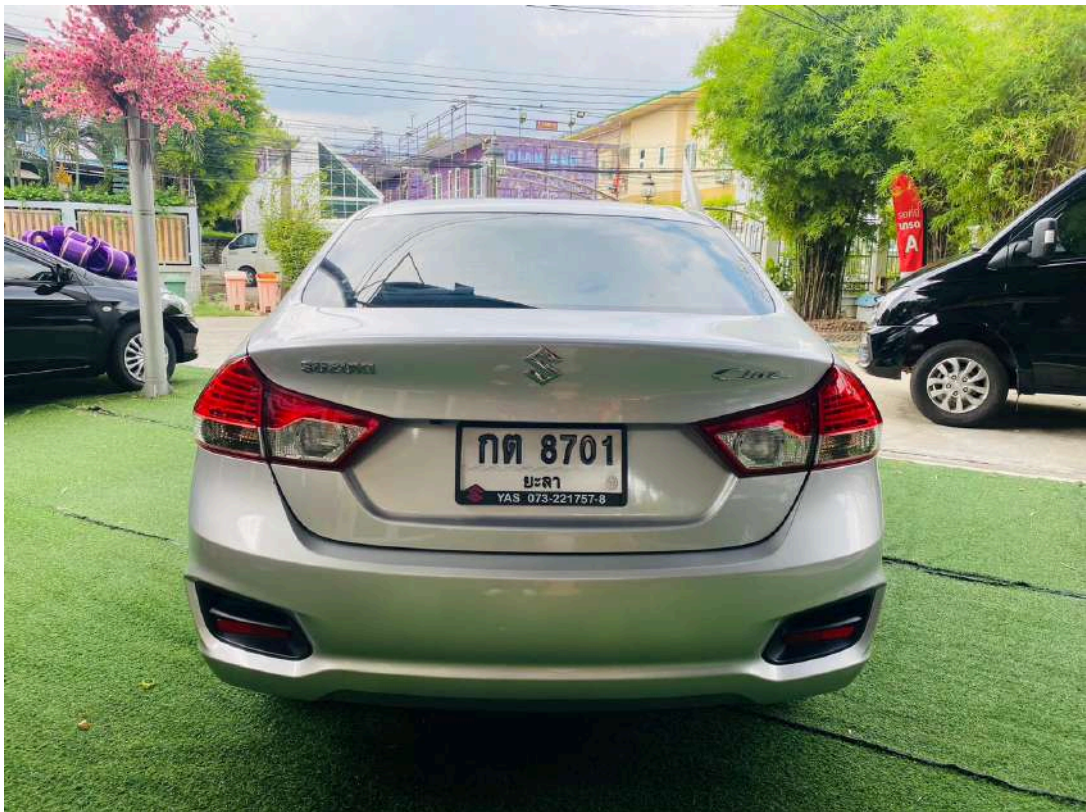
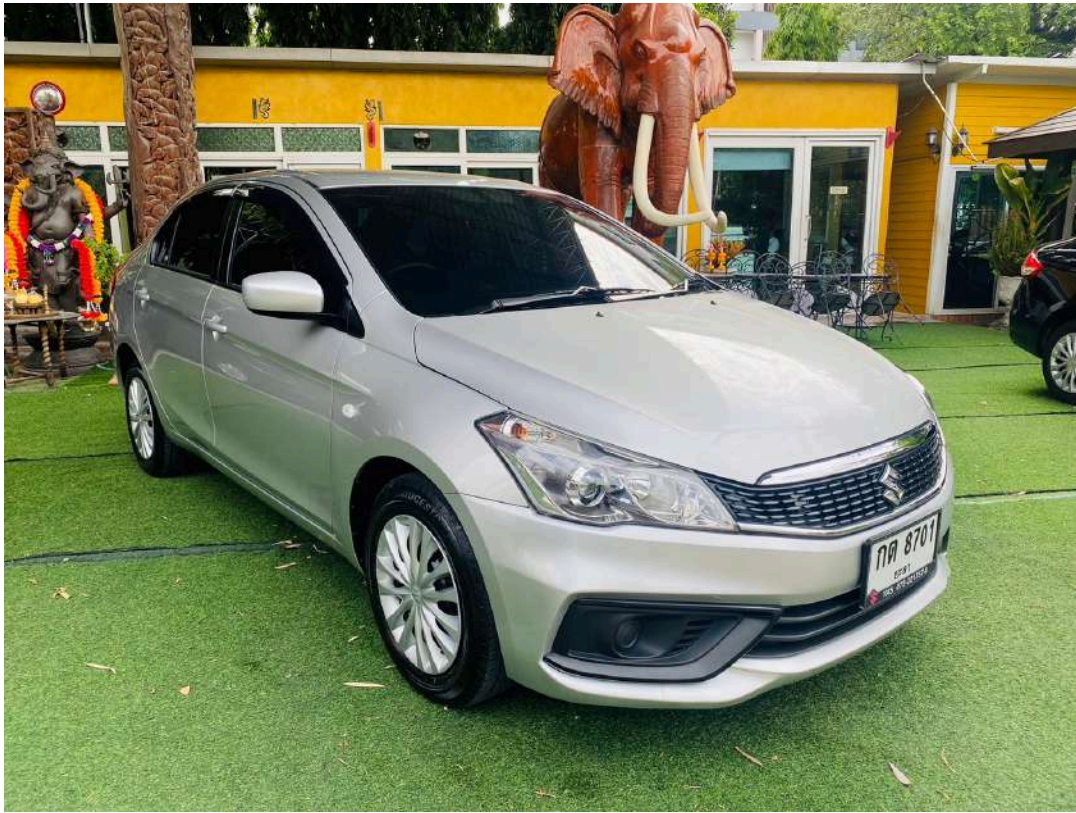
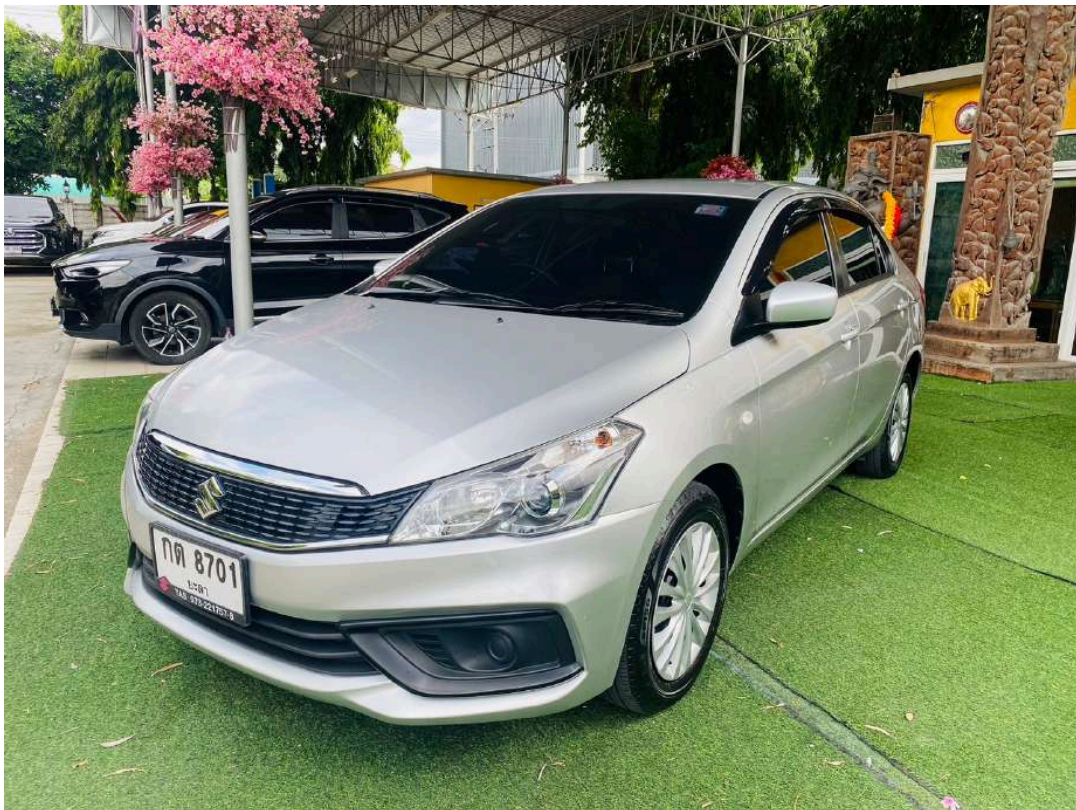
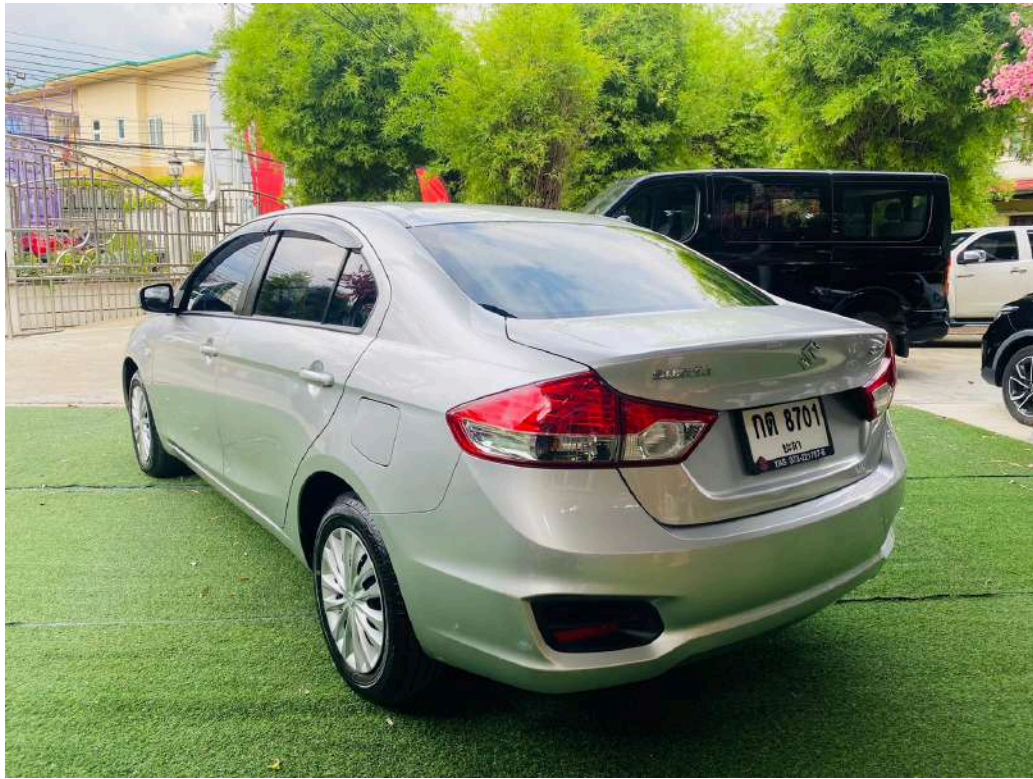
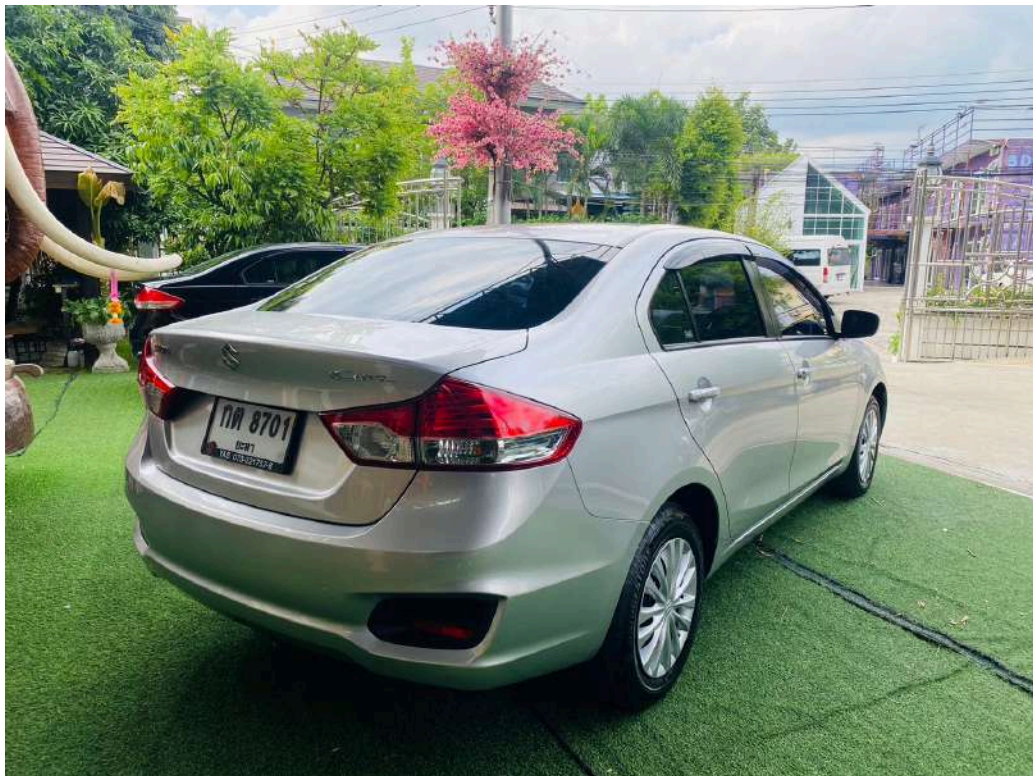
### ภาพภายนอก

ประเมินสภาพรวม: ผ่าน  
รายการที่รอการแก้ไข: ไม่พบรายการแก้ไข  
ชิ้นส่วนประกอบตัวถังรถ

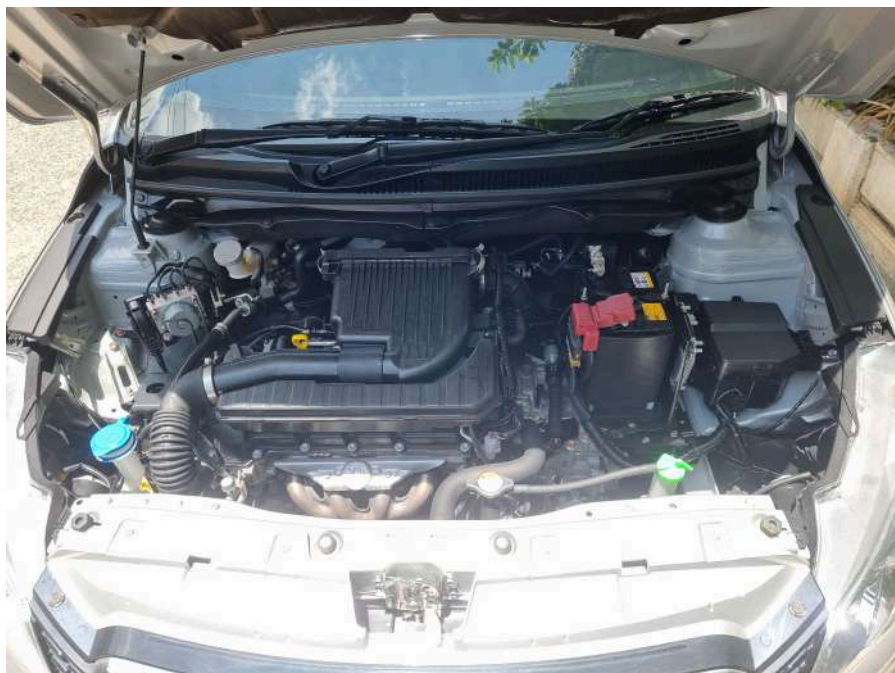
### ภาพห้องเครื่อง

- ✓ รอบเดินเบาของเครื่องยนต์ปกติ
- ✓ ไม่มีปัญหาการสตาร์ทเครื่อง
- ✓ ระบบระบายความร้อนเครื่องยนต์แสดงค่าปกติ
- ✓ ไม่เกิดเสียงจากชิ้นส่วนหรือสายพานหน้าห้องเครื่อง
- ✓ ระบบเบรคไม่มีรอยร้าวซึม
- ✓ เครื่องยนต์ไม่มีคราบ/รอยร้าวซึม

Voltage	12.93	V
Rating	240	CCA
Current	253	CCA
Internal resistance	10.71	mΩ
State of Charge	100	%
State of Health	97	%
Status	GREAT

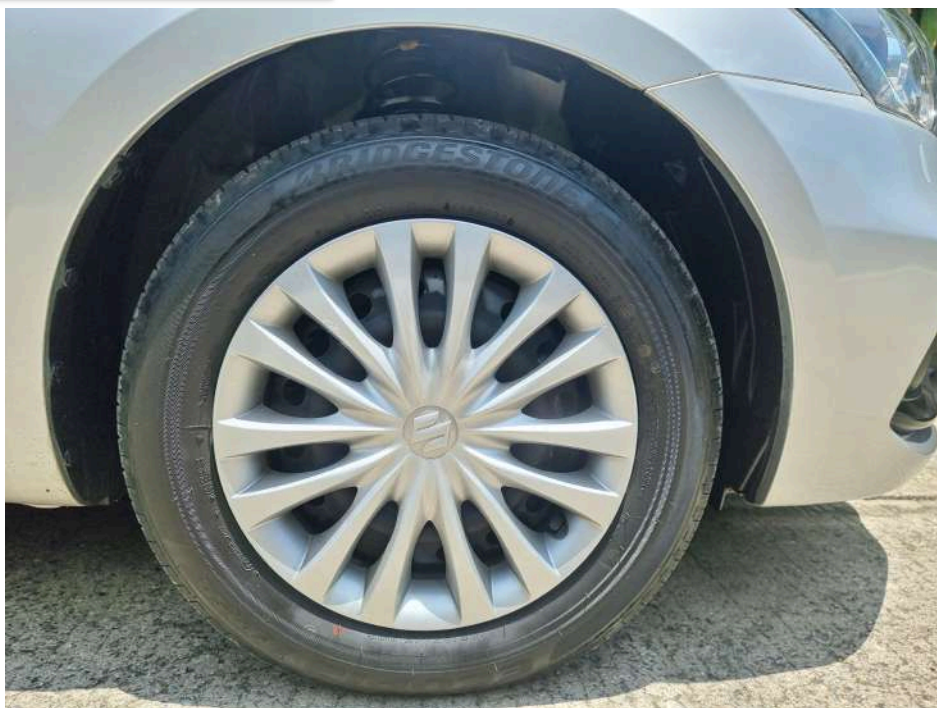
#### ขอบยาง ล้อ

รายการตรวจ 8 รายการ	สถานะ
5.1 สภาพยางรถยนต์, สัปดาห์/ปี ผลิต Tires Appearance, Year	ดี (Good)
5.2 สภาพล้อ, ฝาครอบล้อ Wheel Rims Appearance	ดี (Good)
5.3 ล้อและยางอะไหล่ Spare Tire & Rim	ดี (Good)
5.4 คาลิปเปอร์เบรก และท่อน้ำมัน Brake Hose Callipers & Pipes	ดี (Good)
5.5 ผ้าดิสเบรก (หน้า/หลัง) Brake Pads (Front/Rear)	ดี (Good)
5.6 จานดิสเบรก (หน้า/หลัง) Brake Discs (Front/Rear)	ดี (Good)
5.7 ทรัมเบรกล้อหลัง Brakes and Drums any No Leakage	ดี (Good)
5.8 การทำงานของเบรกมือ Park Brake function	ดี (Good)

30/22

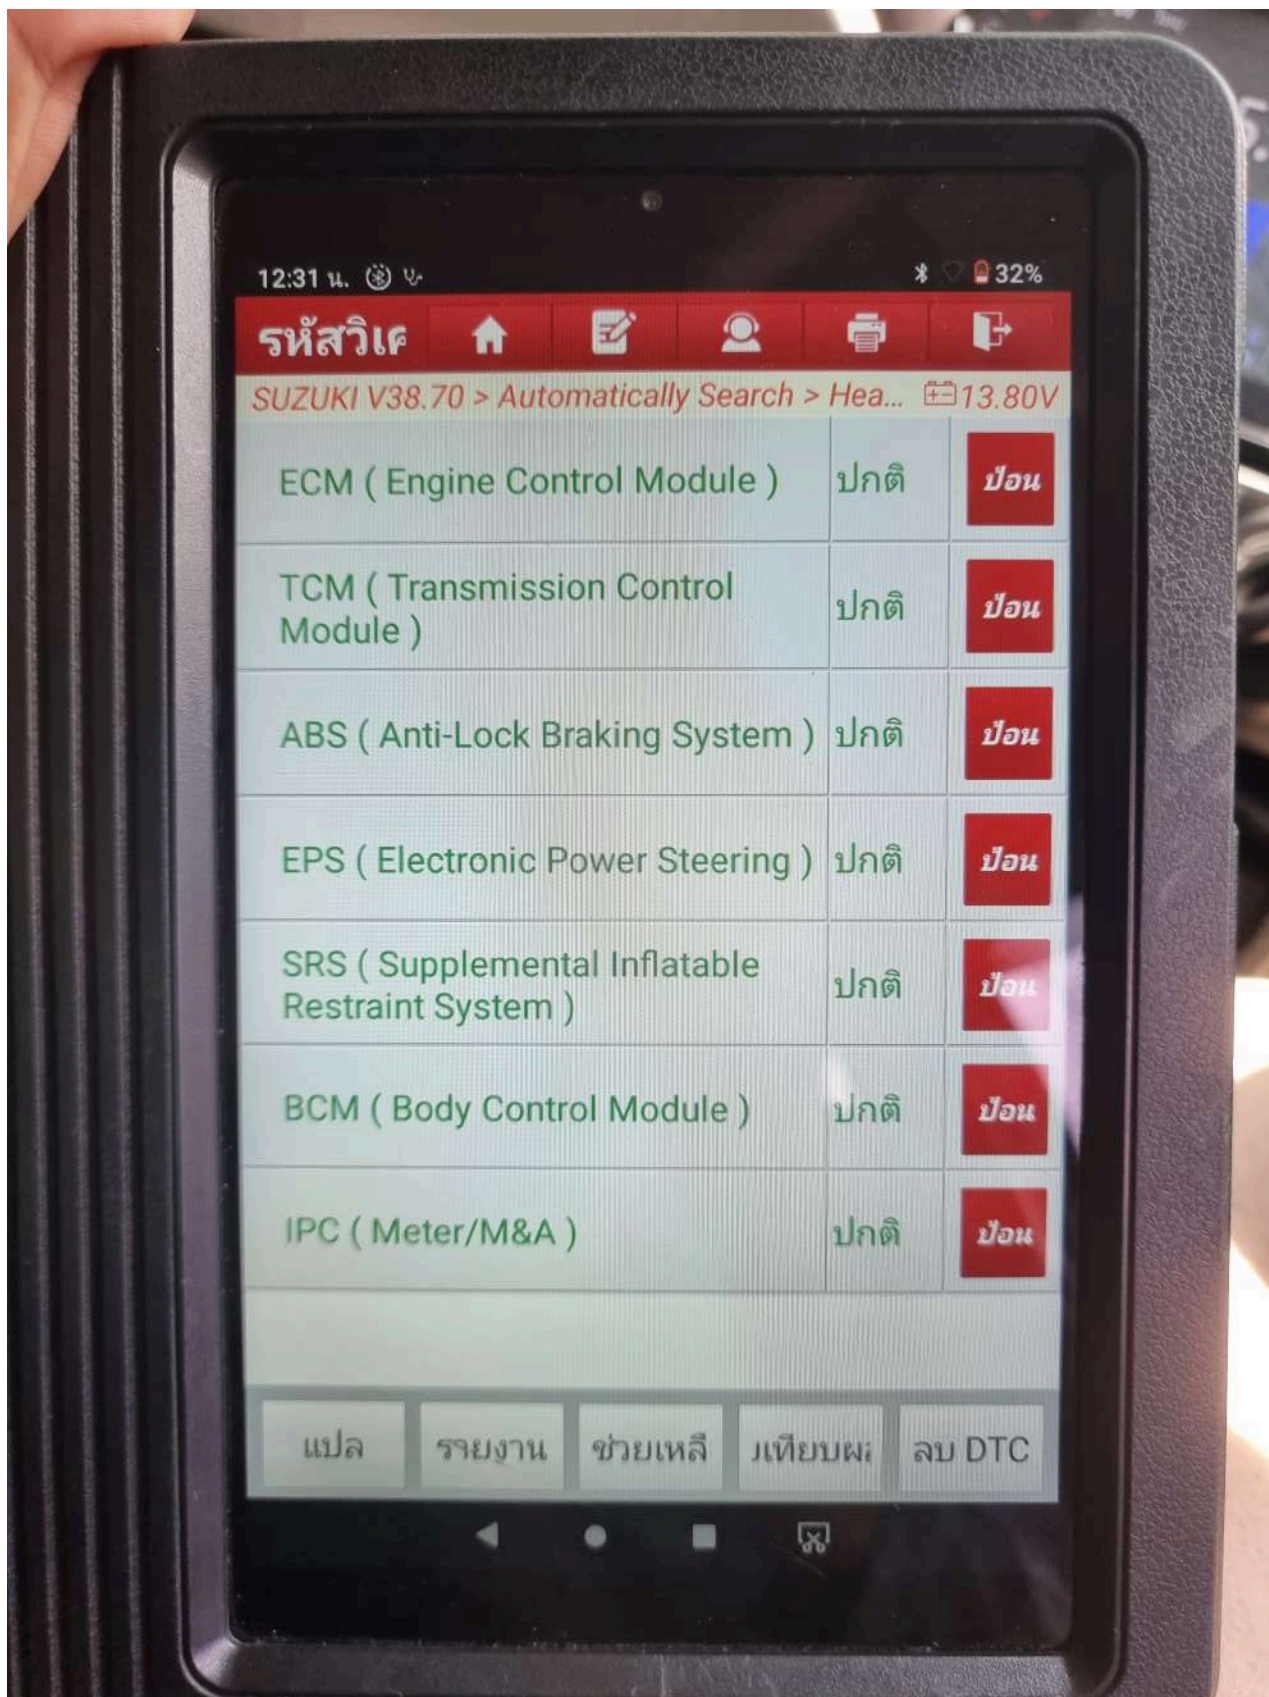
ภาพ OBD

2.17 ตรวจจับพฤติกรรมรถ, ความเร็ว และเครื่องยนต์  
OBD II On-Board Diagnostics (OBD)
