# Vehicle Inspection Report

ยี่ห้อ/รุ่น (Brand/Model): NISSAN ALMERA 1.2 SPORTTECH	วันที่ตรวจสอบรถยนต์ (Date of Inspection): 22-06-64
หมายเลขตัวถัง (VIN): MNTBAAN17Z0628095	เลขคำขอบริการ (Job No.): I021/0027-04
หมายเลขเครื่องยนต์ (Engine No.): HR12316496C	Vehicle Picture:

**ข้อคิดเห็นทั่วไป (General Comments):**  
 รถสภาพดี โครงสร้างไม่เคยเกิดอุบัติเหตุ ไม่เคยจมน้ำและไฟไหม้

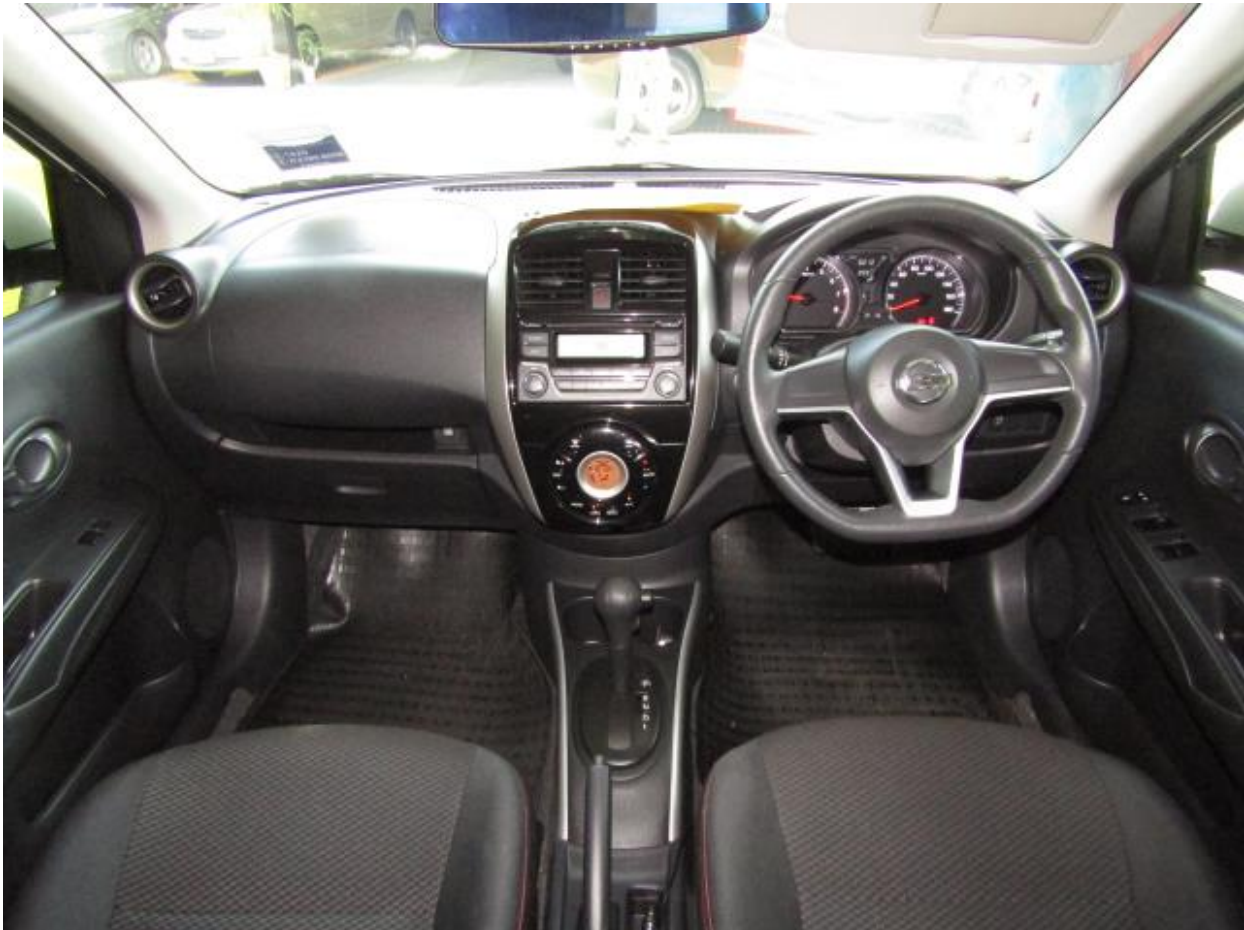
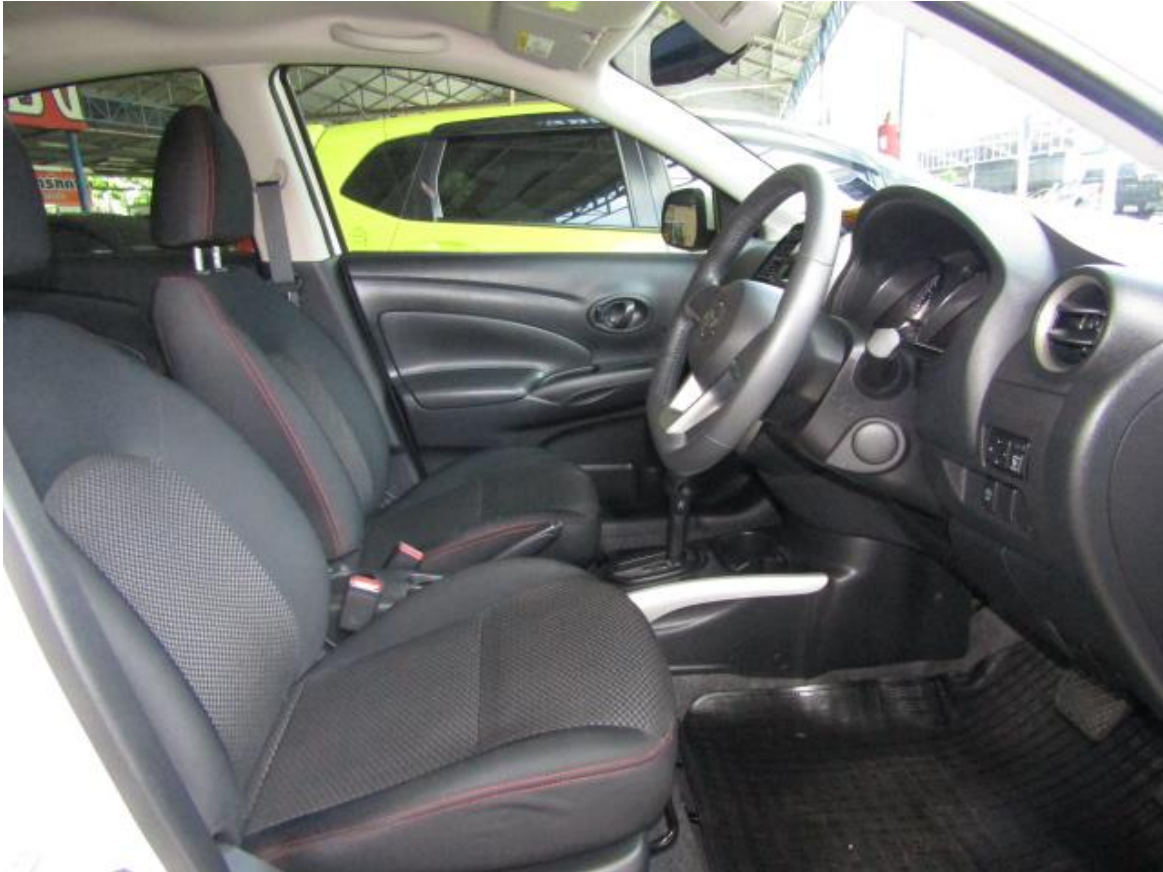
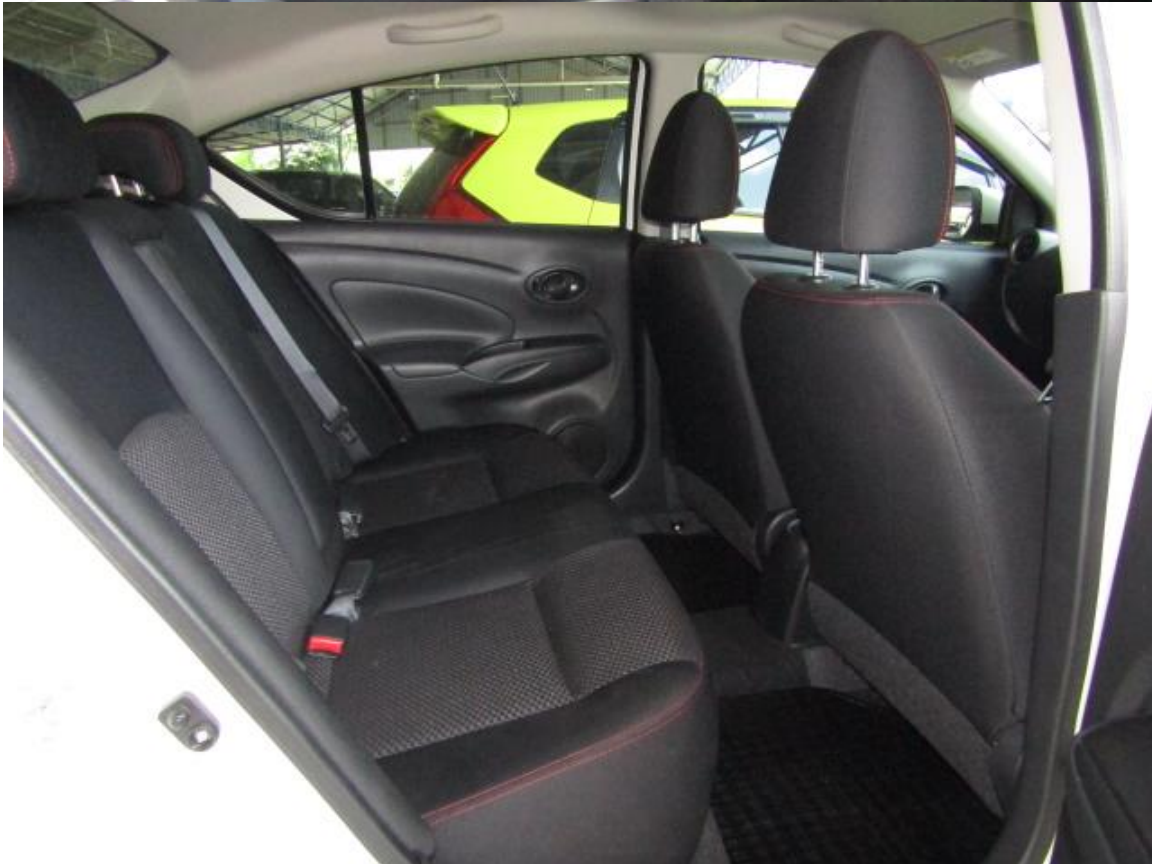
### ภาพภายในด้านหน้า หลัง และ จุดบกพร่อง - Interior Visual Details (Front, Rear and/or Defect):

ที่นั่ง สภาพ Seat Appearance	สภาพตามอายุการใช้งาน

การทำงาน การปรับ และการล็อก เบาะ Seat Adjust functional	ทำงานได้ดี

สภาพ รางใต้เบาะ Seat slide adjust rail	สภาพตามอายุการใช้งาน

เข็มขัดนิรภัย Seat Belts	สภาพตามอายุการใช้งาน

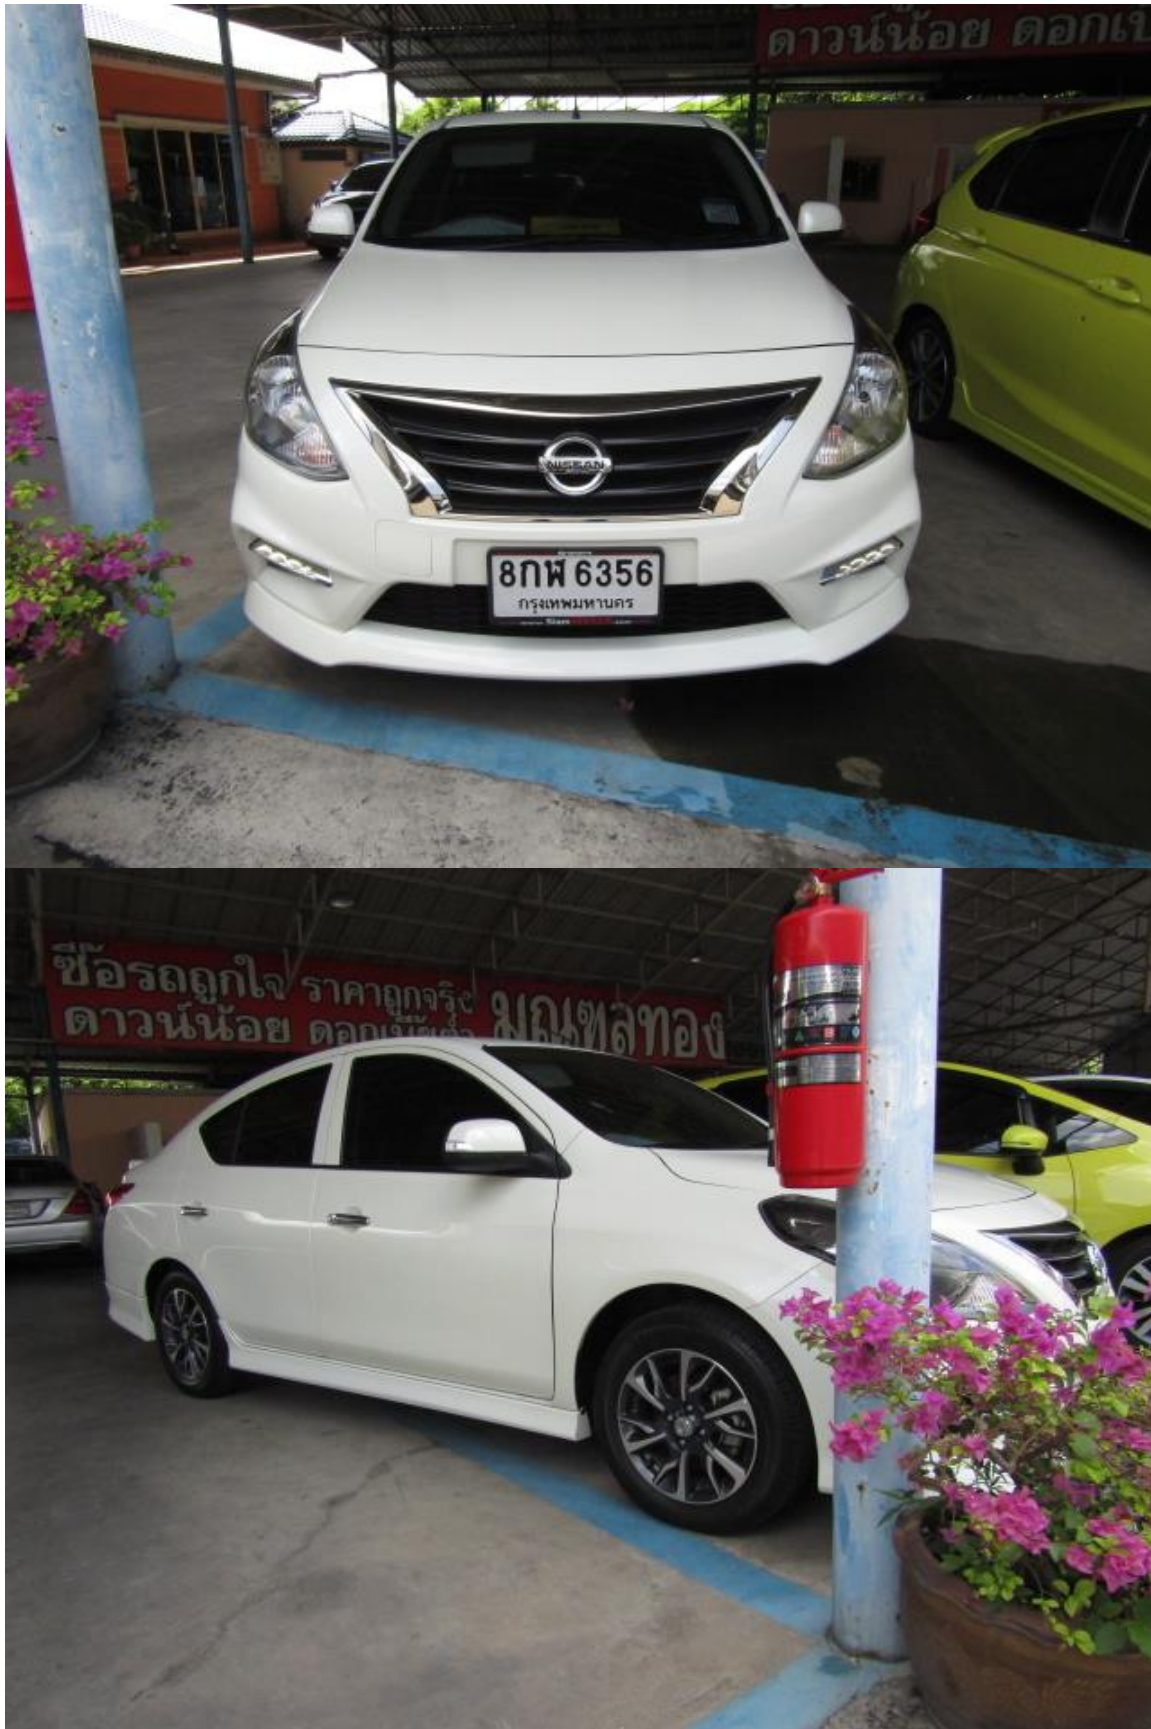
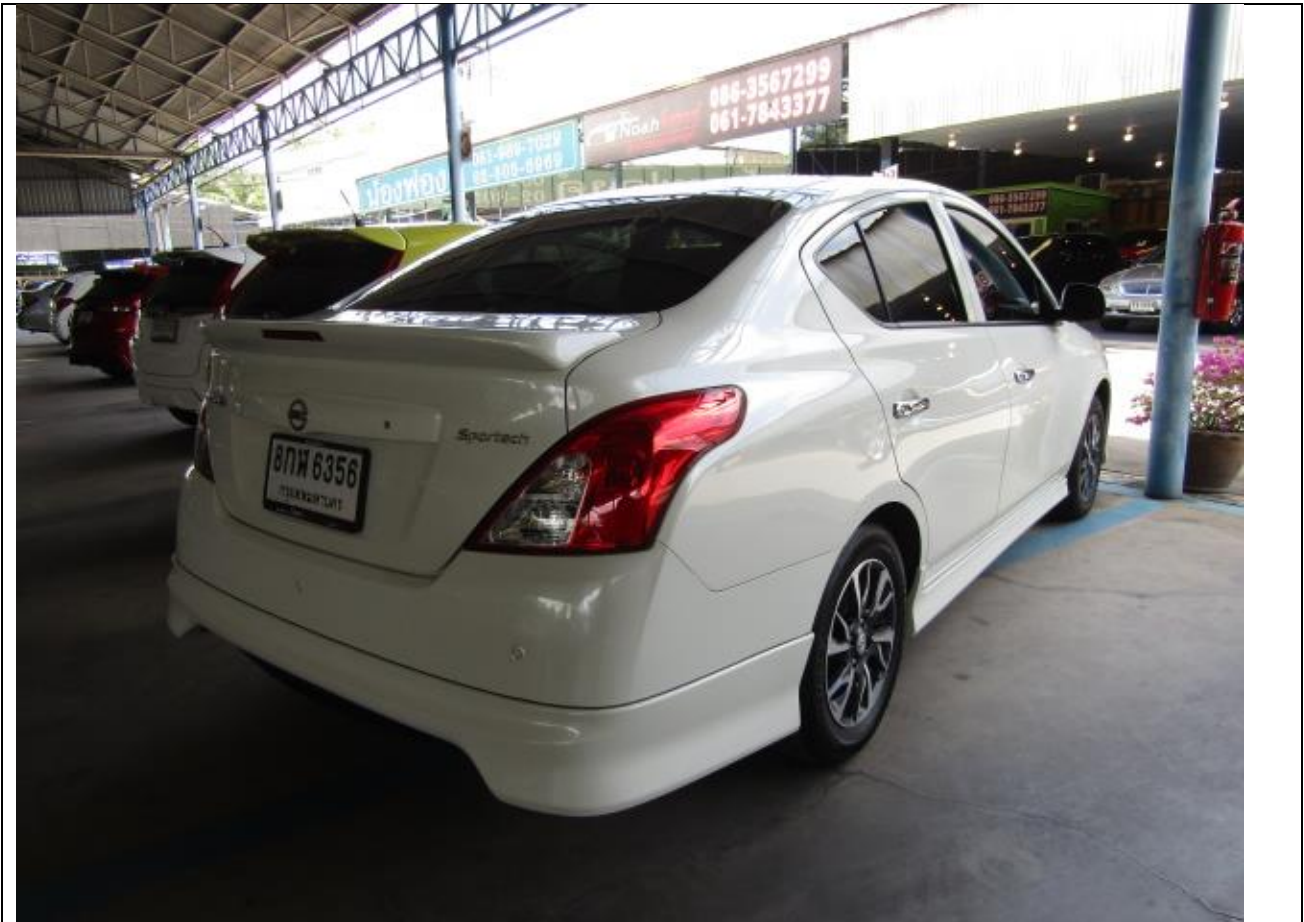
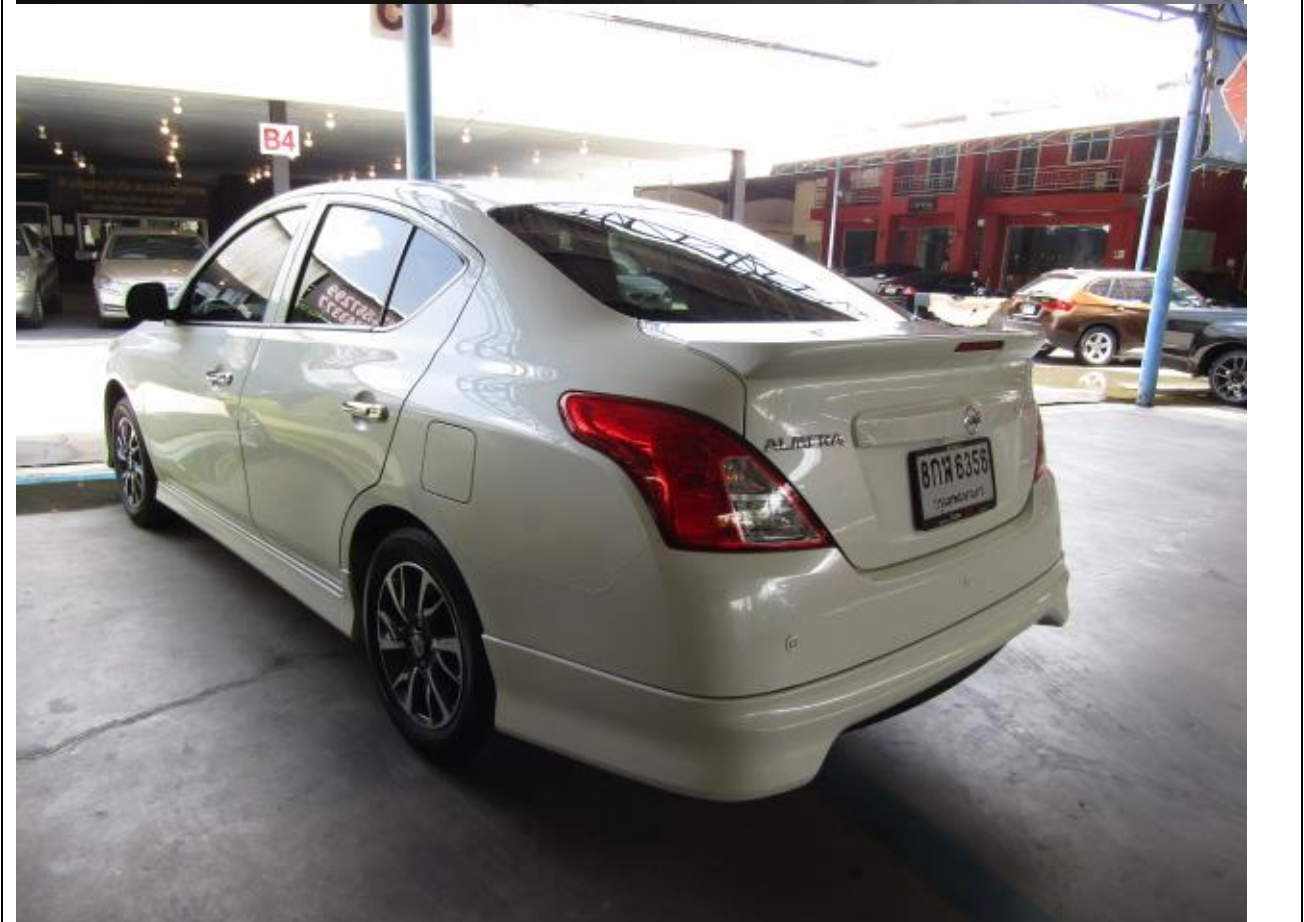
ภาพภายนอก - Exterior Visual Details:

กันชนหน้า Front Bumper	สภาพดี
	คาน รับกันชนหน้า (ขวา) Front Side Member (Right) Appearance	สภาพดี
	คาน รับกันชนหน้า (ซ้าย) Front Side Member (Left) Appearance	สภาพดี
	ฝากระโปรงหน้ารถ Bonnet	สภาพดี
	กระจกบังลมหน้า Windshield	สภาพดี
	หลังคา Roof	สภาพดี
	สภาพ และการทำงาน หลังคาชั้นรูป หลังคาเปิดประทุน Sunroof/Convertible functional and appearance	N/A
	แก้มบังโคลนหน้าขวา Front Right Wing	สภาพดี
	ประตูหน้าขวา Front Right Door	สภาพดี
	ประตูหลังขวา Rear Right Door	สภาพดี
	ประตูเลื่อนด้านขวา Sliding Right Door	N/A
	แก้มบังโคลนหลังขวา Rear Right Wing	สภาพดี
	บันไดขายน้าด้านขวา Right Rocker Panel	สภาพดี
	แก้มบังโคลนหน้าซ้าย Front Right Wing	สภาพดี

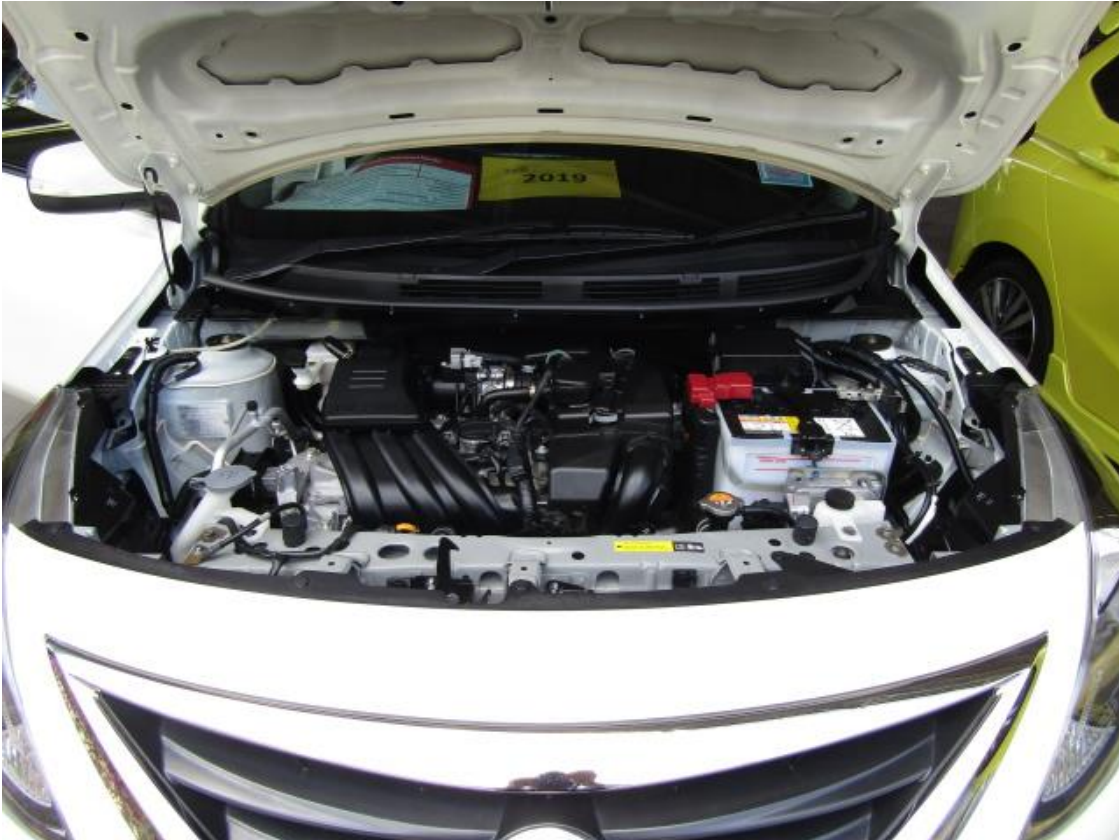
ภาพห้องเครื่อง - Engine Bay Visual Details

การทดสอบ แบตเตอรี่ Battery Test	<b>Battery Test</b>		<b>Charging System Test at 2000 rpm</b>	
	Voltage	12.39	V	Voltage	11.80 V
	Rating	380	CCA	Status	Normal
	Current	292	CCA	<b>Start System Test</b>	
	Internal resistance	6.15	mΩ	Start Voltage	9.85 V
	State of Charge	97	%	Status	Normal
	State of Health	100	%	<b>Max. Load Test at 2000 rpm</b>	
	Status	Good		Max. Load	11.15 V
	Test Date	22.06.64		Voltage	
				Status	Normal
