Vehicle Inspection Report

สรุปผลการตรวจสอบ (Inspection Summary)

ยี่ห้อ/รุ่น (Brand/Model): MINI COOPER D 1.5 F56	วันที่ตรวจสอบรถยนต์ (Date of Inspection): 24/06/64
หมายเลขตัวถัง (VIN): WMWXN320002A90253	เลขคำขอบริการ (Job No.): I021/0011-27
หมายเลขเครื่องยนต์ (Engine No.): 51639105	<p>Vehicle Picture:</p>
ปีที่ผลิต (Build Date): 2016	
สีรถ (Color): แดง - ดำ	
ระยะการใช้งาน (Mileage): 75,183 กม.	
หมายเลขทะเบียน (No. Plate): 9 กญ 9302	
วันครบกำหนดชำระภาษี (Registration Expiry): 22 ก.ย. 64	
ชื่อลูกค้า (Customer Name): NATTCARRS	
ที่อยู่ (Address): ถ.กาญจนาภิเษก	
โทรศัพท์ (Tel): 083-443-6359	
สถานที่ตรวจสอบรถ (Inspection Place): NATTCARRS

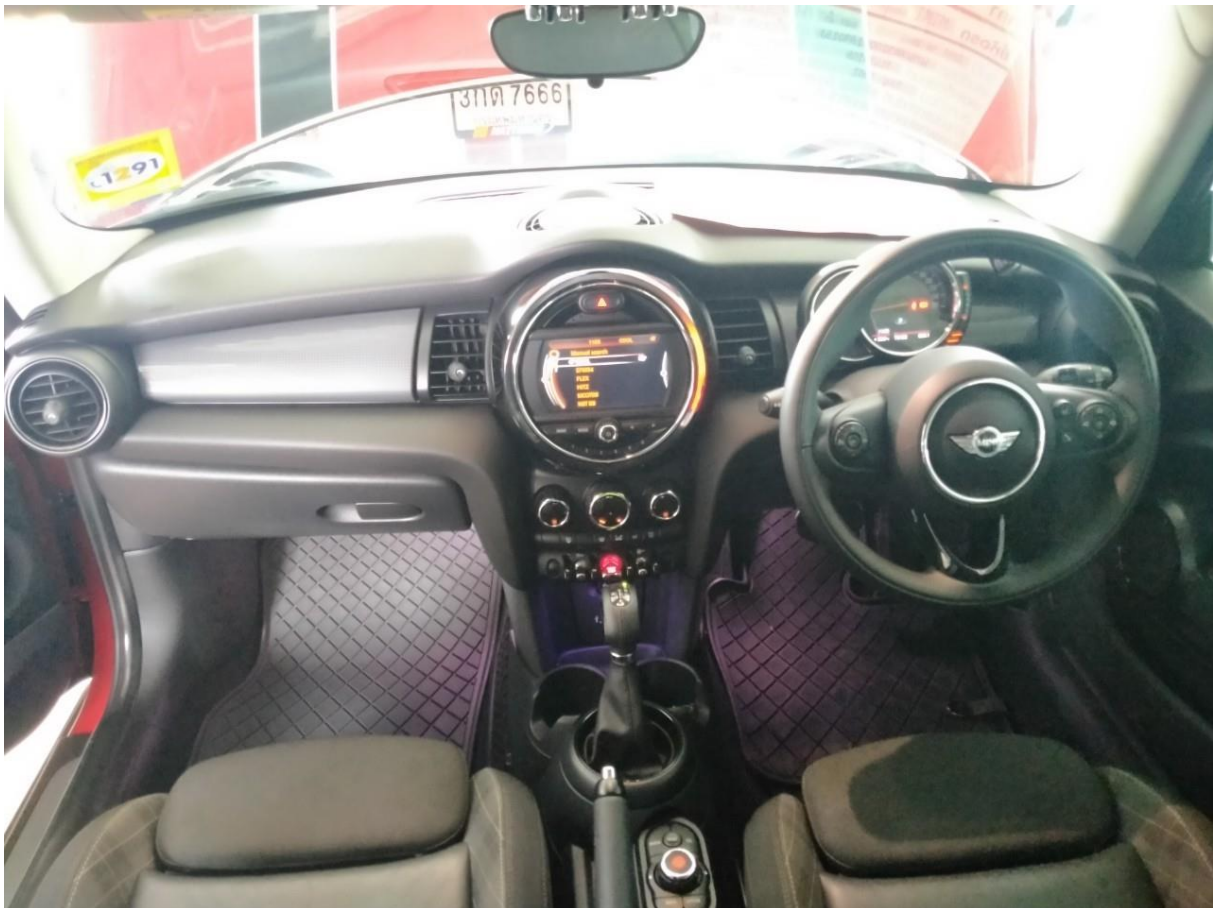
ภาพภายในด้านหน้า หลัง และ จุดบกพร่อง - Interior Visual Details (Front, Rear and/or Defect):

ที่นั่ง สภาพ Seat Appearance	สภาพดีตามอายุการใช้งาน
	การทำงาน การปรับ และการล็อคเบาะ Seat Adjust functional	ทำงานได้ดี
	สภาพ รางได้เบาะ Seat slide adjust rail	สภาพดีตามอายุการใช้งาน
	เข็มขัดนิรภัย Seat Belts	สภาพดีตามอายุการใช้งาน

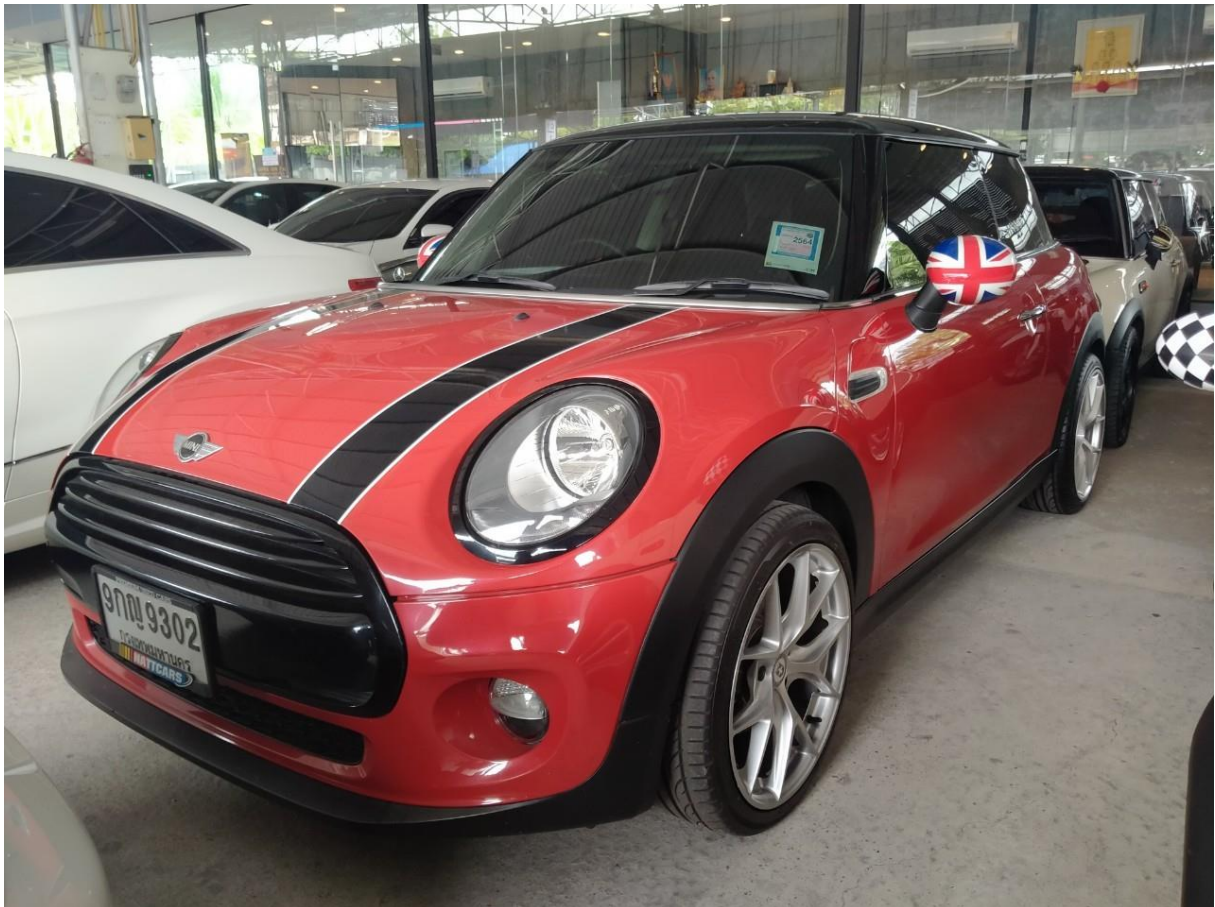
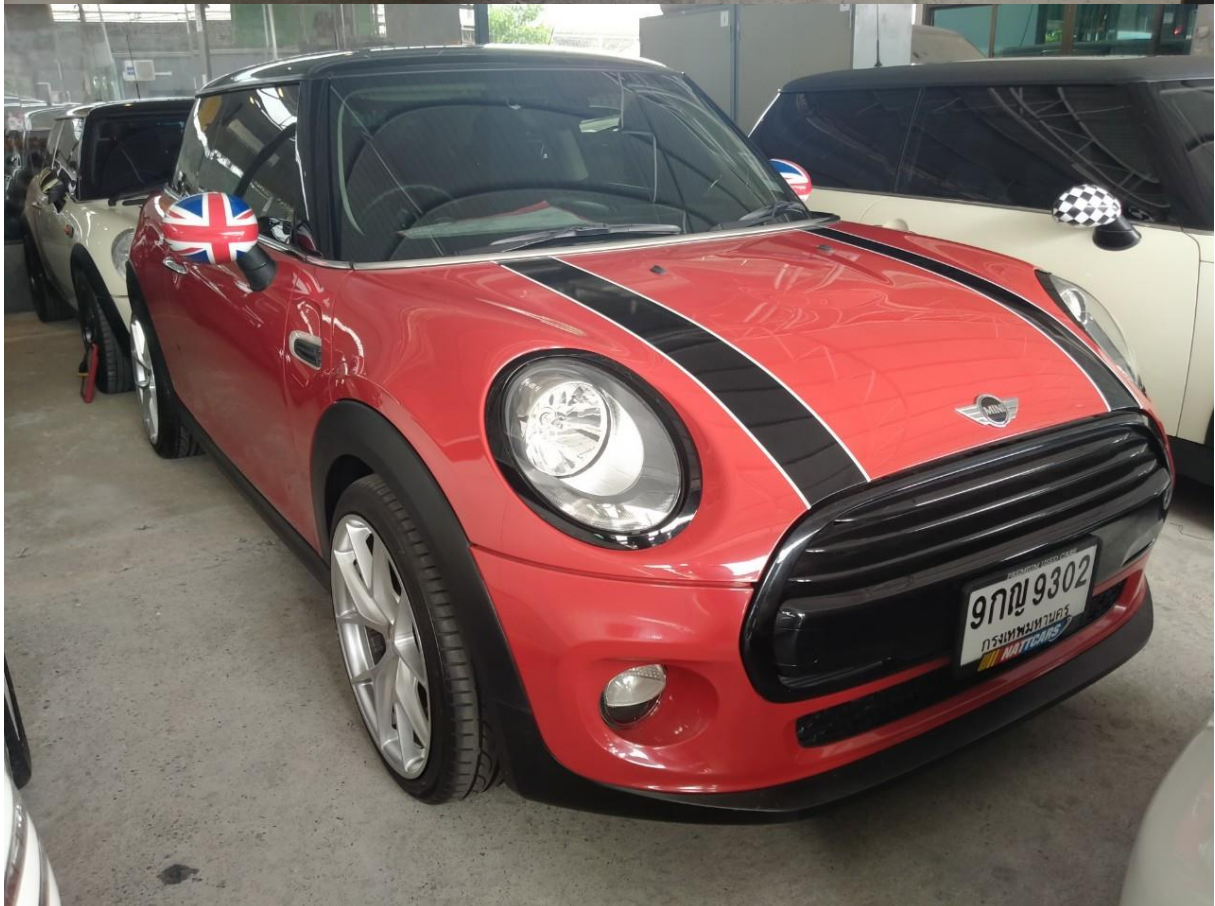
ภาพภายนอก - Exterior Visual Details:

กันชนหน้า Front Bumper	สภาพดี
	คาน รับกันชนหน้า (ขวา) Front Side Member (Right) Appearance	สภาพดี
	คาน รับกันชนหน้า (ซ้าย) Front Side Member (Left) Appearance	สภาพดี
	ฝากระโปรงหน้ารถ Bonnet	สภาพดี
	กระจกบังลมหน้า Windshield	สภาพดี
	หลังคา Roof	สภาพดี
	สภาพ และการทำงาน หลังคาชนิดรูป หลังคาเปิดประทุน Sunroof/Convertible functional and appearance	N/A
	ประตูหน้าขวา Front Right Door	สภาพดี
	ประตูหลังขวา Rear Right Door	N/A
	ประตูเลื่อนด้านขวา Sliding Right Door	N/A
	บันไดขายน้าด้านขวา Right Rocker Panel	สภาพดี
	ประตูหน้าซ้าย Front Left Door	สภาพดี
	ประตูหลังซ้าย Rear Left Door	N/A
	ประตูเลื่อนด้านซ้าย Sliding Left Door	N/A

บันไดซ้ายน้ำด้านซ้าย Left Rocker Panel	สภาพดี
	ประตูท้าย,ฝากระโปรงท้าย Rear Tail Gate	สภาพดี
	กระจกบังลมหลัง Rear Screen	สภาพดี
	กันชนหลัง Rear Bumper	สภาพดี
	คาน รับกันชนหลัง (ขวา) Rear Side Member (Right) Appearance	สภาพดี
	คาน รับกันชนหลัง (ซ้าย) Rear Side Member (Right) Appearance	สภาพดี
	เสาโครงสร้าง A ขวา Right A-Pillar	สภาพดี
	เสาโครงสร้าง B ขวา Right B-Pillar	สภาพดี
	เสาโครงสร้าง C ขวา Right C-Pillar	สภาพดี
	เสาโครงสร้าง D ขวา Right D-Pillar	N/A
	เสาโครงสร้าง A ซ้าย Left A-Pillar	สภาพดี
	เสาโครงสร้าง B ซ้าย Left B-Pillar	สภาพดี
	เสาโครงสร้าง C ซ้าย Left C-Pillar	สภาพดี
	เสาโครงสร้าง D ซ้าย Left D-Pillar	N/A
	ระบบบังคับเลี้ยว Steering Components	สภาพดีตามอายุการใช้งาน

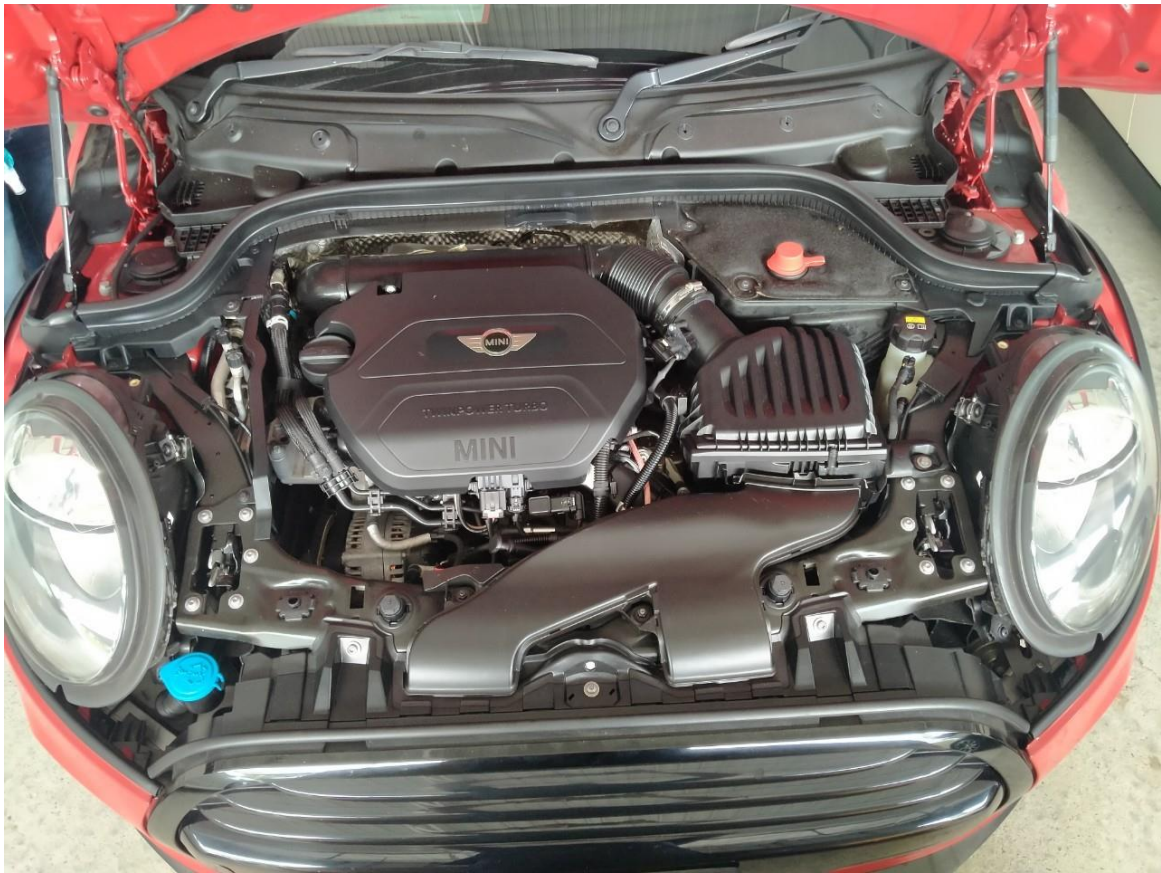
ภาพห้องเครื่อง - Engine Bay Visual Details:

การทดสอบ แบตเตอรี่ Battery Test	Battery Test		Charging System Test at 2000 rpm	
	Voltage	12.85	V	Voltage	13.74 V
	Rating	500	CCA	Status	Normal
	Current	675	CCA	Start System Test	
	Internal resistance	5.55	mΩ	Start Voltage	9.83 V
	State of Charge	87	%	Status	Normal
	State of Health	100	%	Max. Load Test at 2000 rpm	
	Status	Great		Max. Load	14.19 V
	Test Date	24.06.64		Voltage	
				Status	Normal
