1023/0382-8

Toyota Vellfire 2.4 Z

Vehicle Inspection Report

สรุปผลการตรวจสภาพรถ (Inspection Summary)

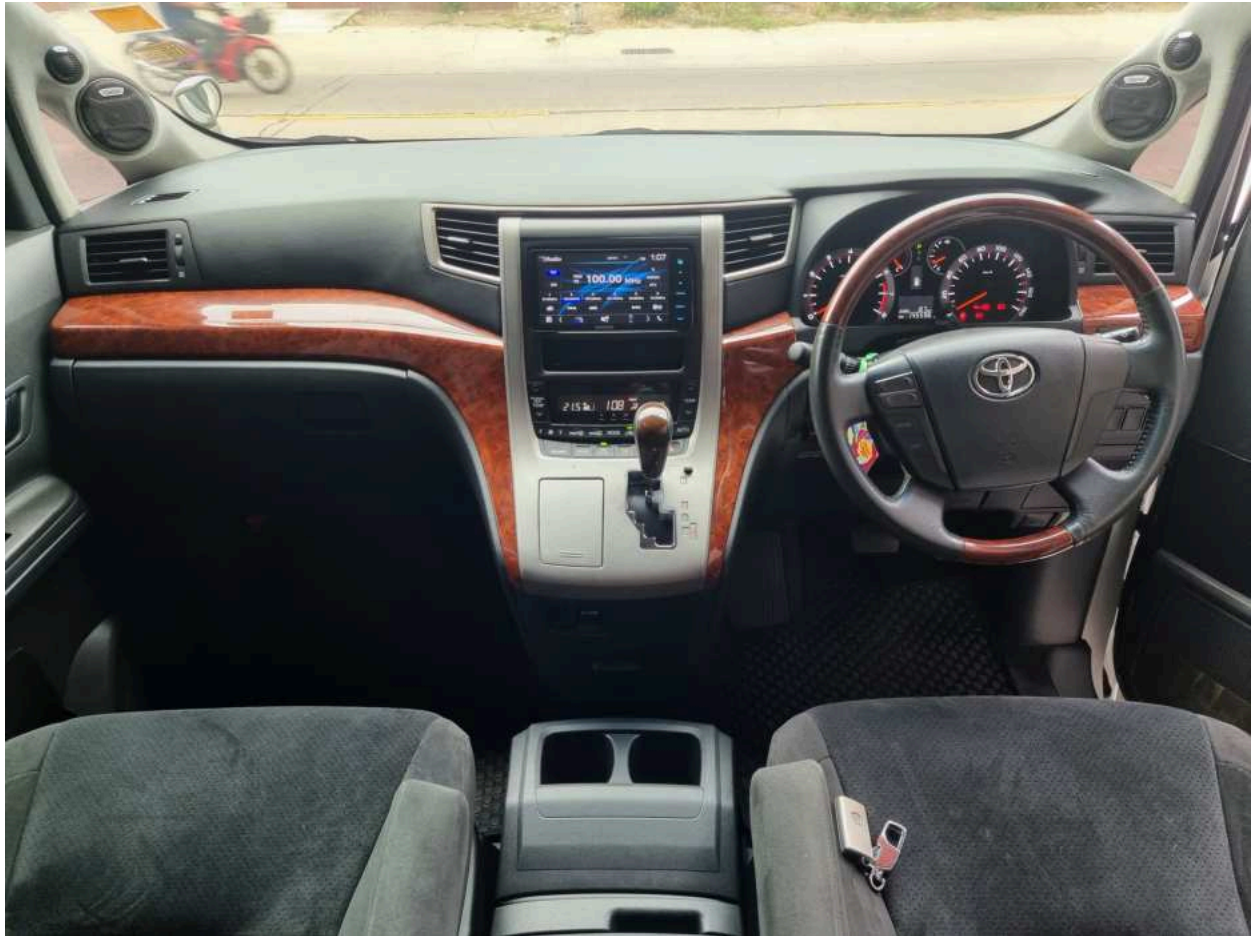
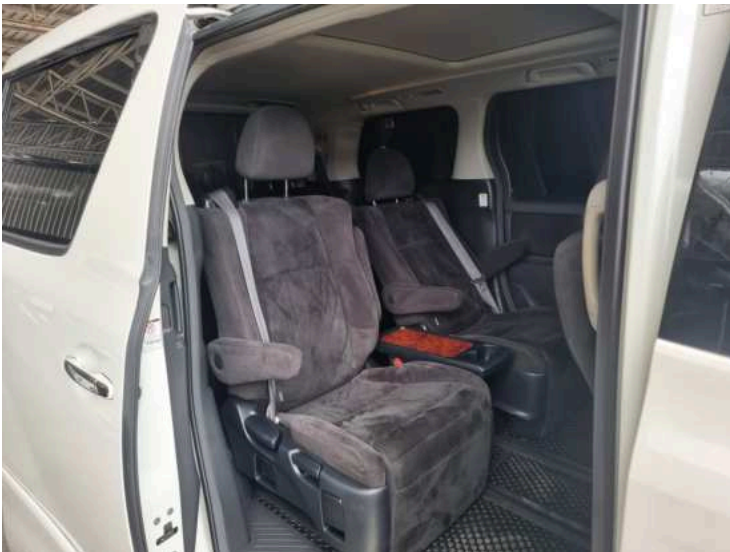
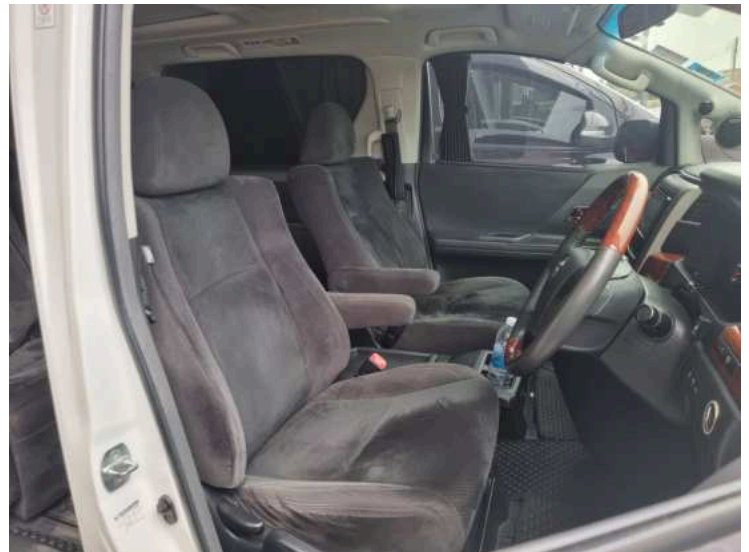
ภาพภายใน

รายการตรวจ 4 รายการ	สถานะ
2.1 สภาพที่นั่ง Seat Appearance	ดี (Good)
2.2 การทำงาน การปรับ และการล็อกเบาะ Seat Adjust functional	ดี (Good)
2.3 สภาพรางไต่เบาะ Seat slide adjust rail	ดี (Good)
2.4 เข็มขัดนิรภัย Seat Belts	ดี (Good)
