1023/0087-121

Toyota Camry 2.5 (ปี 18-24) Hybrid

20 ต.ค. 2023

Vehicle Inspection Report สรุปผลการตรวจสอบสภาพรถ (Inspection Summary)

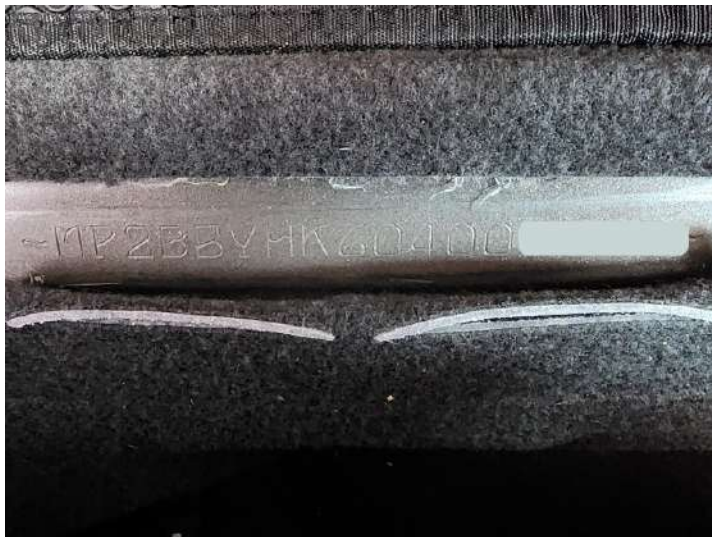
รูปเลขตัวถัง (VIN Picture): ▾

ประเมินสภาพรวม: ผ่าน
รายการที่รอการแก้ไข: ไม่พบรายการแก้ไข
ชิ้นส่วนประกอบตัวถังรถ
✓ แผ่นเพลทเลขตัวถังมองเห็นได้ชัดเจน
✓ ชิ้นส่วนประกอบตัวถังรถ ผ่านการวัดค่าความหนาของสีแล้ว
✓ สีรถตรงตามเสาเสาเอกสารจทะเบียน

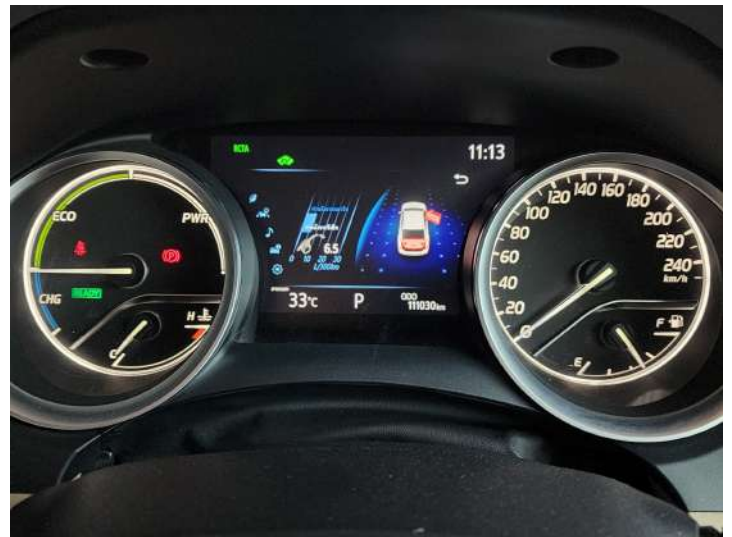
รูปเลขไมล์ (Mileage Picture): ▾

111030

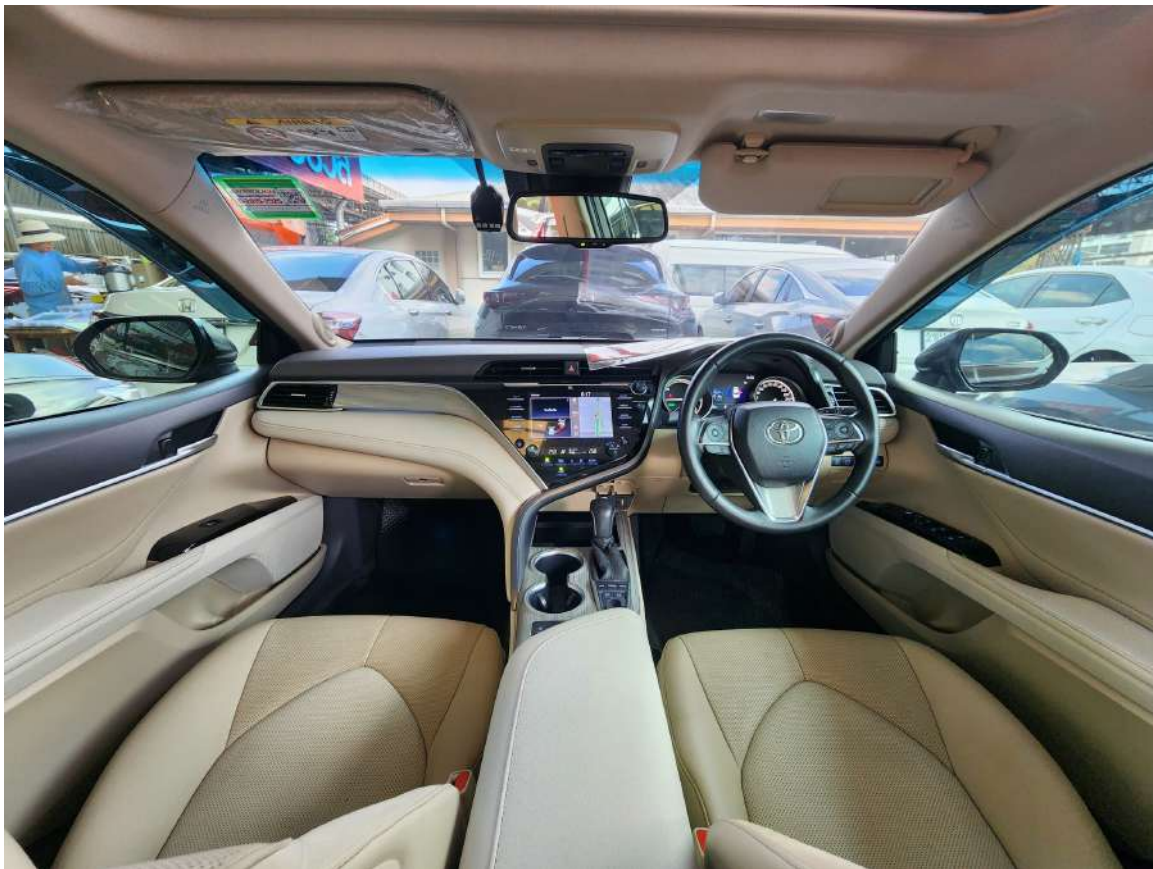
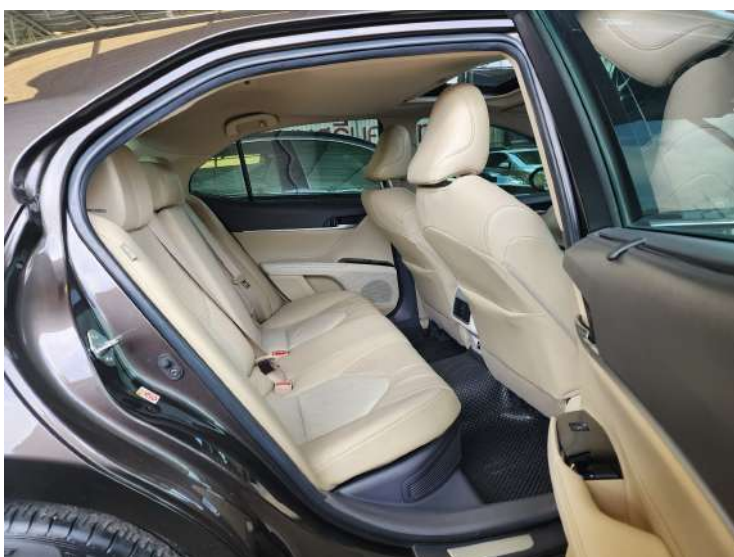
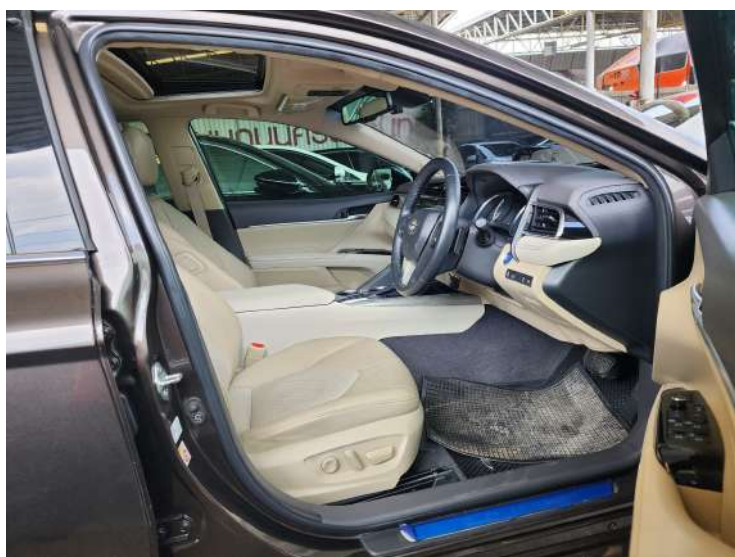
ภาพภายใน

ประเมินสภาพรวม: ผ่าน
อุปกรณ์หลัก/อุปกรณ์เสริมขณะขับชี้:
✓ ระบบปรับอากาศ [ผ่าน]
✓ ไฟส่องสว่าง [ผ่าน]
✓ ไฟเลี้ยว/ไฟฉุกเฉิน [ผ่าน]
✓ หน้าปัดและมาตรวัด [ผ่าน]
✓ เข็มชี้ดนิรภัย [ผ่าน]
✓ แตร [ผ่าน]
✓ เครื่องเล่นเพลง [ผ่าน]
✓ ระบบปัดน้ำฝน [ผ่าน]
✓ เบาะนั่งยึดแน่น [ผ่าน]
✓ กระจกไฟฟ้า [ผ่าน]

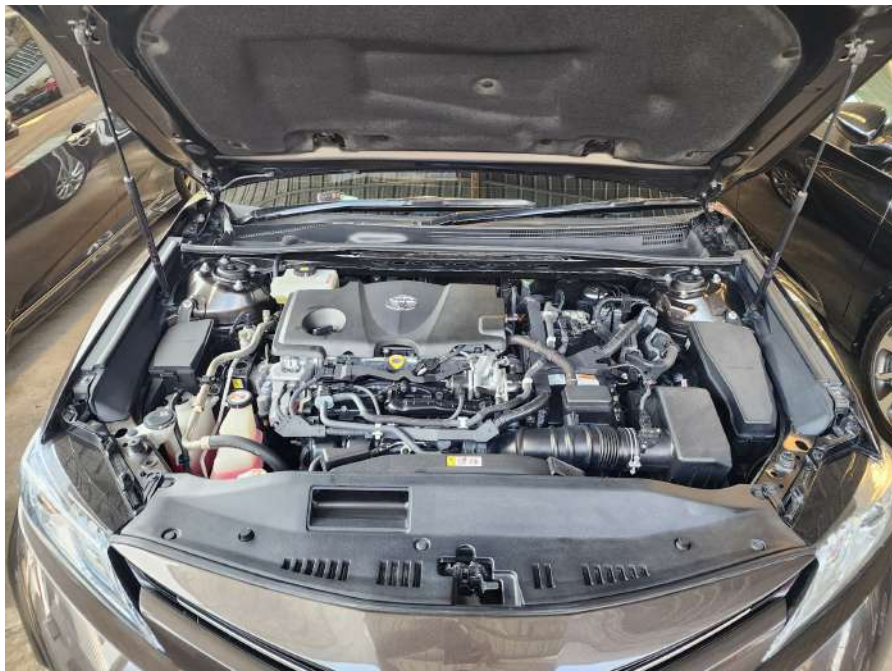
ภาพห้องเครื่อง

- ✓ รอบเดินเบาของเครื่องยนต์ปกติ
- ✓ ไม่มีปัญหาการสตาร์ทเครื่อง
- ✓ ระบบระบายความร้อนเครื่องยนต์แสดงค่าปกติ
- ✓ ไม่เกิดเสียงจากชิ้นส่วนหรือสายพานหน้าห้องเครื่อง
- ✓ ระบบเบรคไม่มีรอยร้าวซึม
- ✓ เครื่องยนต์ไม่มีคราบ/รอยร้าวซึม

Voltage	14.15	V
Rating	490	CCA
Current	501	CCA
Internal resistance	5.58	mΩ
State of Charge	100	%
State of Health	100	%
Status	GREAT

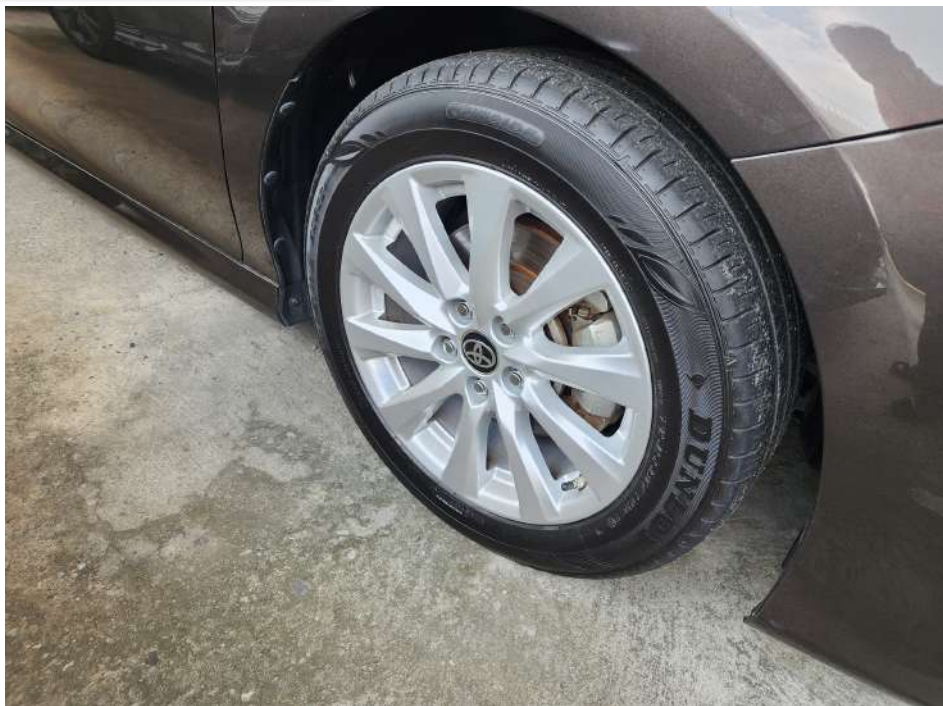
ขอบยาง ล้อ

รายการตรวจ 8 รายการ	สถานะ
5.1 สภาพยางรถยนต์, สัปดาห์/ปี ผลิต Tires Appearance, Year	ดี (Good)
5.2 สภาพล้อ, ฝาครอบล้อ Wheel Rims Appearance	ดี (Good)
5.3 ล้อและยางอะไหล่ Spare Tire & Rim	ดี (Good)
5.4 คาลิเปอร์เบรก และท่อน้ำมัน Brake Hose Callipers & Pipes	ดี (Good)
5.5 ผ้าดิสเบรก (หน้า/หลัง) Brake Pads (Front/Rear)	ดี (Good)
5.6 จานดิสเบรก (หน้า/หลัง) Brake Discs (Front/Rear)	ดี (Good)
5.7 ทรัมเบรกล้อหลัง Brakes and Drums any No Leakage	ดี (Good)
5.8 การทำงานของเบรกมือ Park Brake function	ดี (Good)

41/22

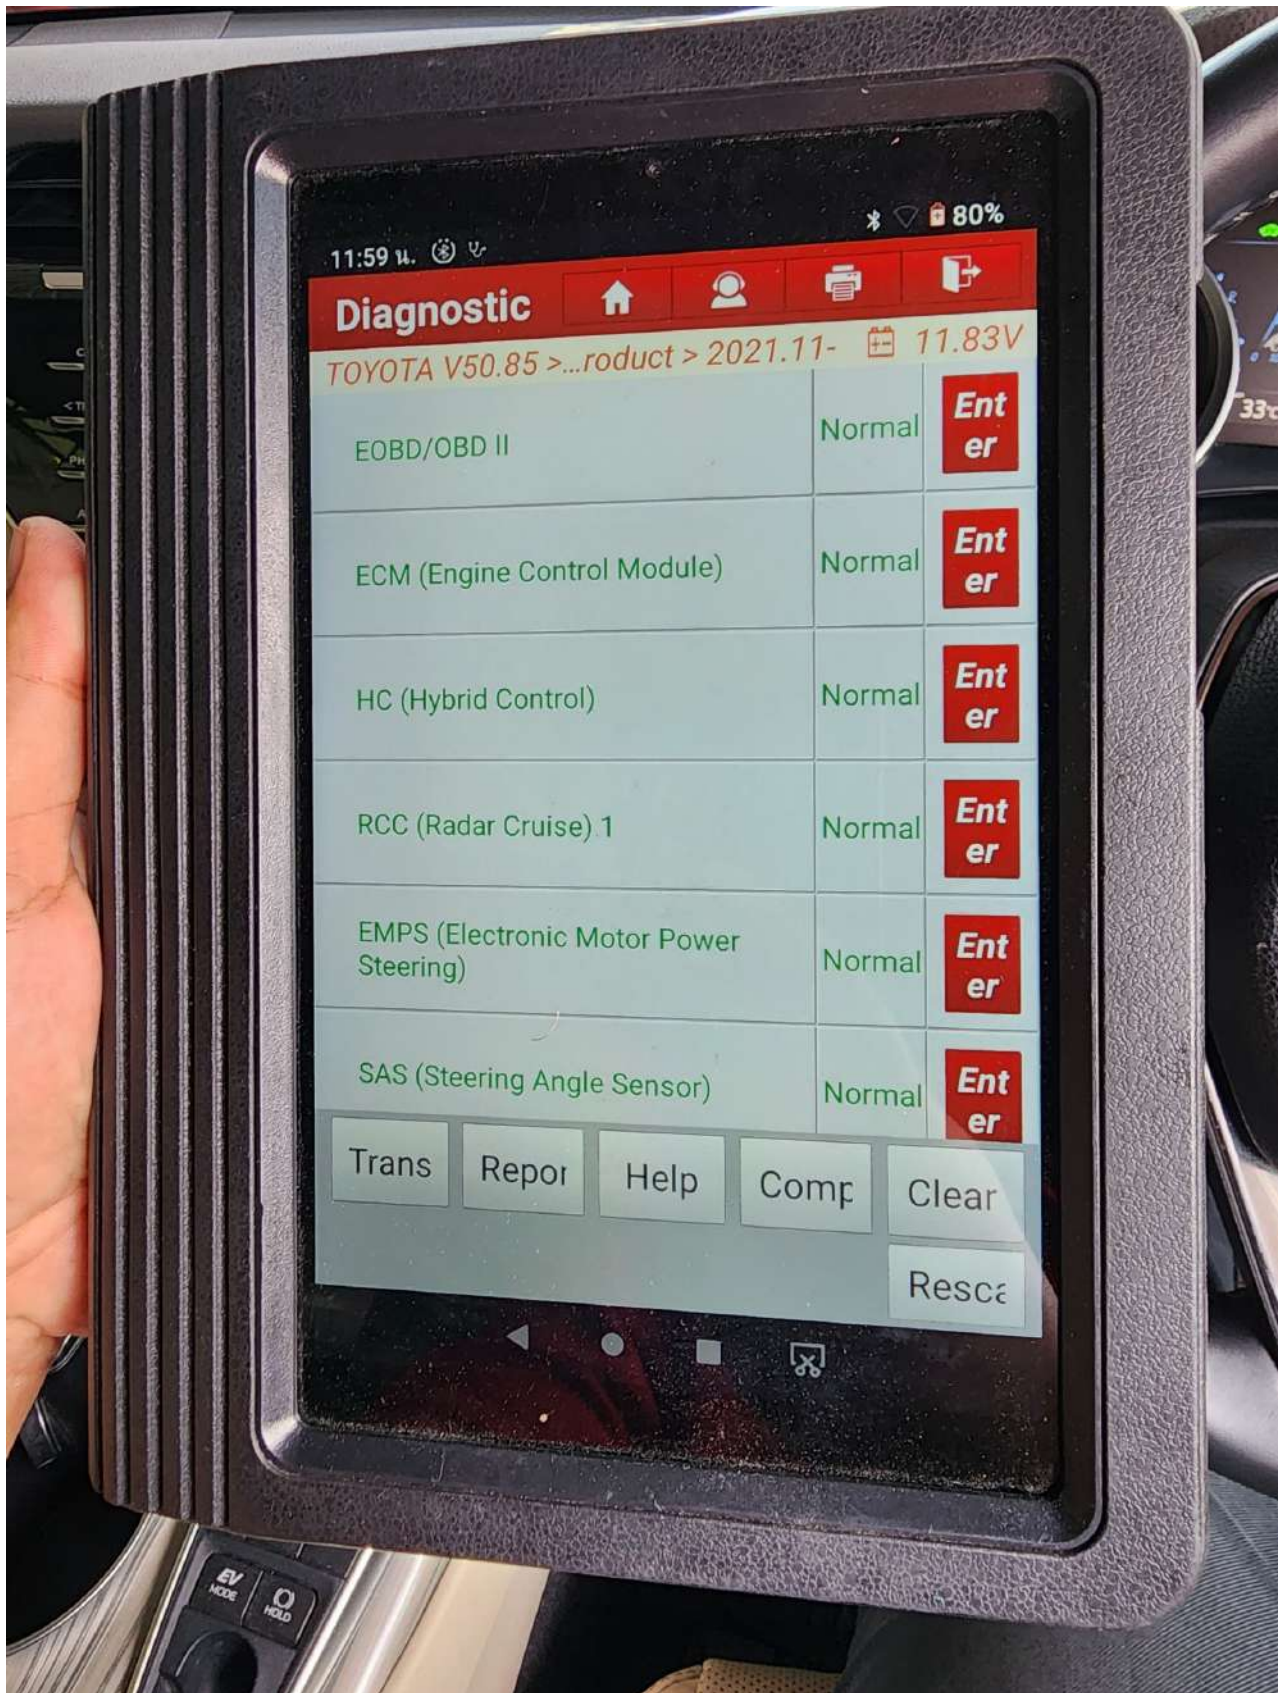
ภาพ OBD

2.17 ตรวจจับพฤติกรรมรถ, ความเร็ว และเครื่องยนต์
OBD II On-Board Diagnostics (OBD)

ดี (Good)
