I023/0030-51

Toyota Yaris 1.2 E

INSPECTION
BY ONE2CAR

Vehicle Inspection Report สรุปผลการตรวจสอบรถ (Inspection Summary)

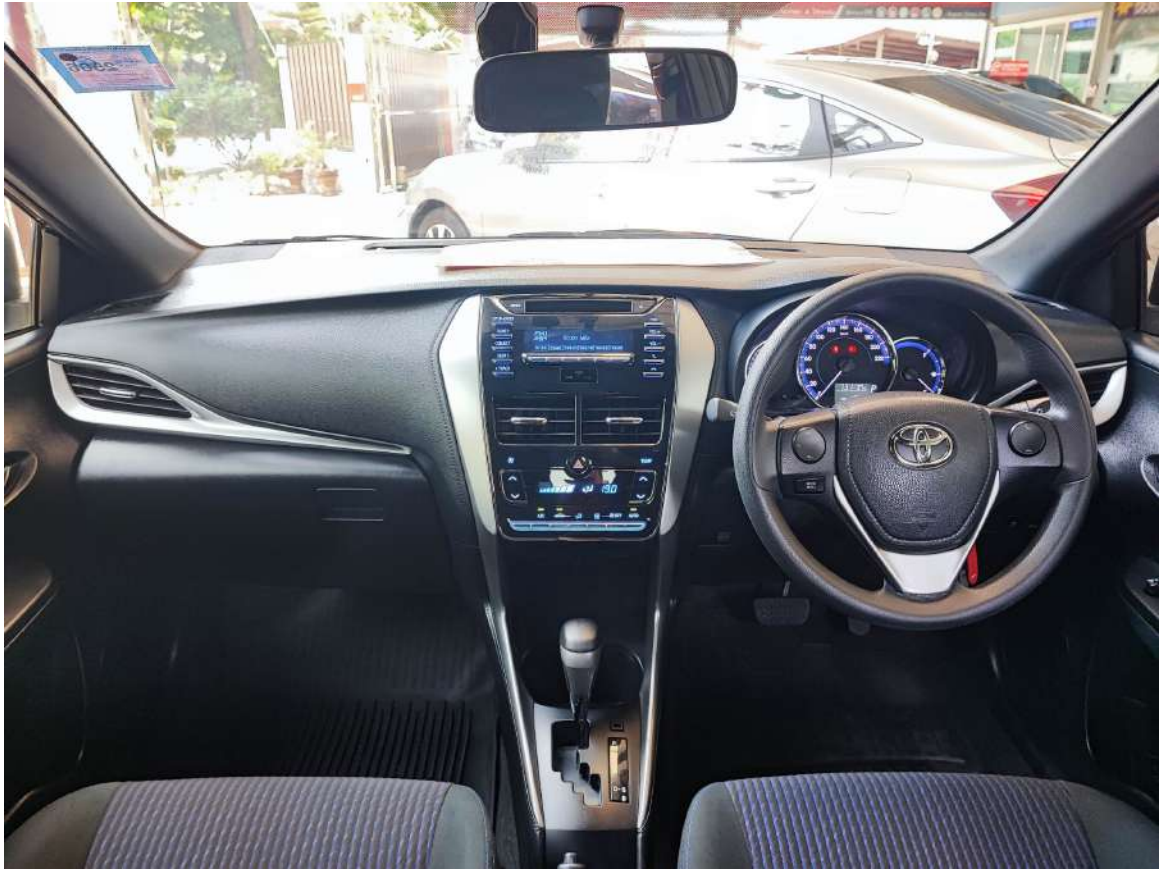
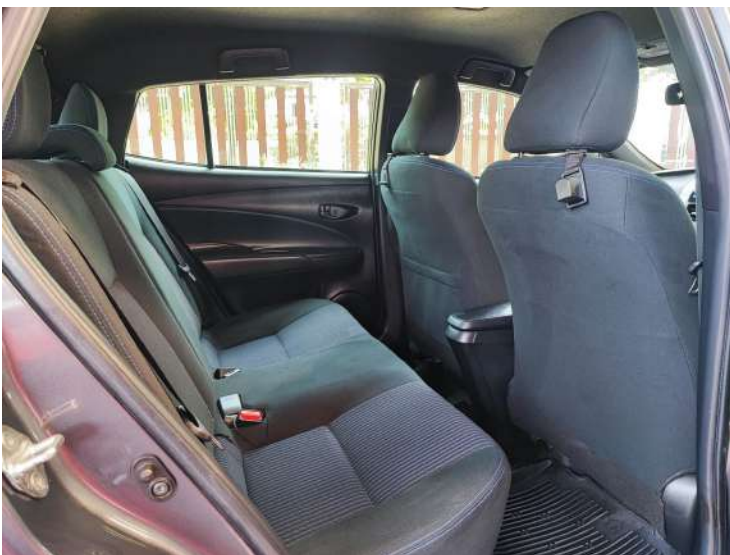
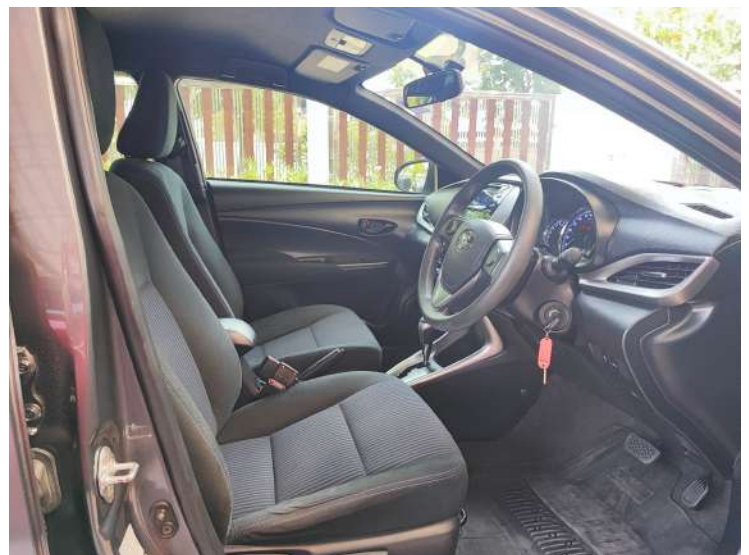
ภาพภายใน

รายการตรวจ 20 รายการ	สถานะ
2.1 สภาพ ที่นั่ง Seat Appearance	ดี (Good)
2.2 การทำงาน การปรับ และการล็อกเบาะ Seat Adjust functional	ดี (Good)
2.3 สภาพ รางไต่เบาะ Seat slide adjust rail	ดี (Good)
2.4 เข็มขัดนิรภัย Seat Belts	ดี (Good)
2.5 แผงคอนโซลหน้า Other Trims	ดี (Good)
2.6 เครื่องเสียงภายในรถ Radio/ Multiplayer	ดี (Good)
2.7 ลำโพง Speaker working	ดี (Good)
2.8 ไล่ฝ้ากระจกหลัง Rear Window Demister	ดี (Good)
2.9 อุปกรณ์ปรับอากาศทำความเย็นและความร้อน Air Condition/Heater	ดี (Good)

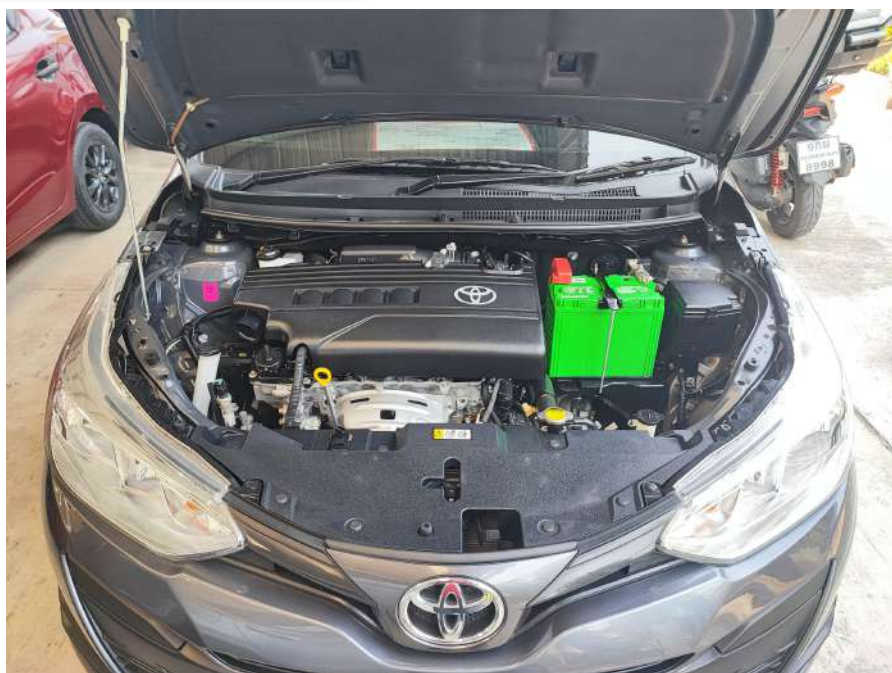
ภาพห้องเครื่อง

- ✓ รอบเดินเบาของเครื่องยนต์ปกติ
- ✓ ไม่มีปัญหาการสตาร์ทเครื่อง
- ✓ ระบบระบายความร้อนเครื่องยนต์แสดงค่าปกติ
- ✓ ไม่เกิดเสียงจากชิ้นส่วนหรือสายพานหน้าห้องเครื่อง
- ✓ ระบบเบรคไม่มีรอยร้าวซึม
- ✓ เครื่องยนต์ไม่มีคราบ/รอยร้าวซึม

Voltage	12.49	V
Rating	450	CCA
Current	502	CCA
Internal resistance	5.39	mΩ
State of Charge	69	%
State of Health	100	%
Status	GREAT

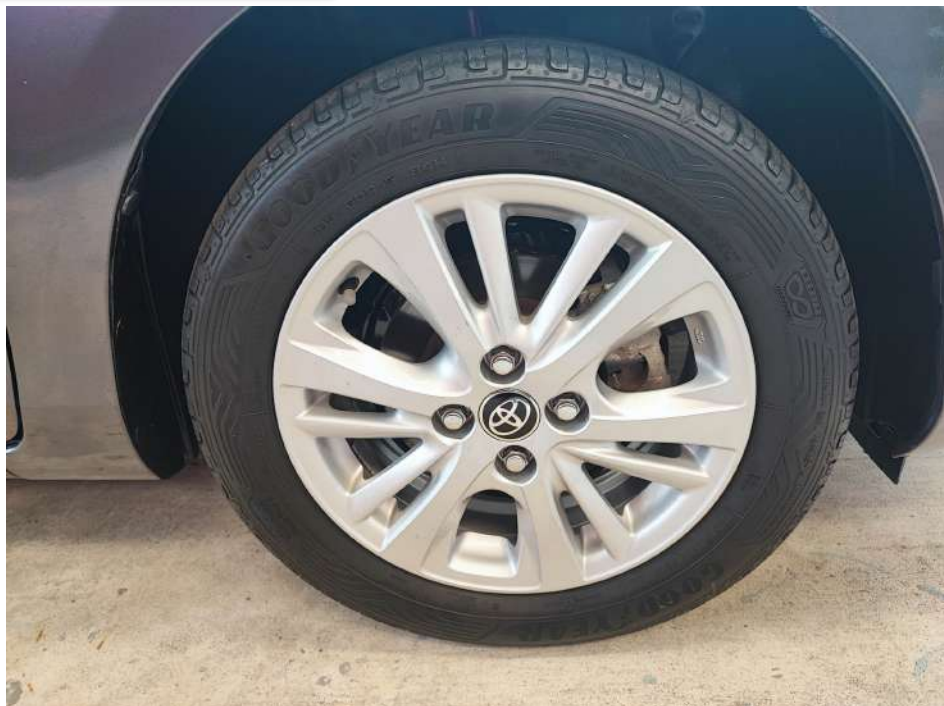
ขอบยาง ล้อ

15/21

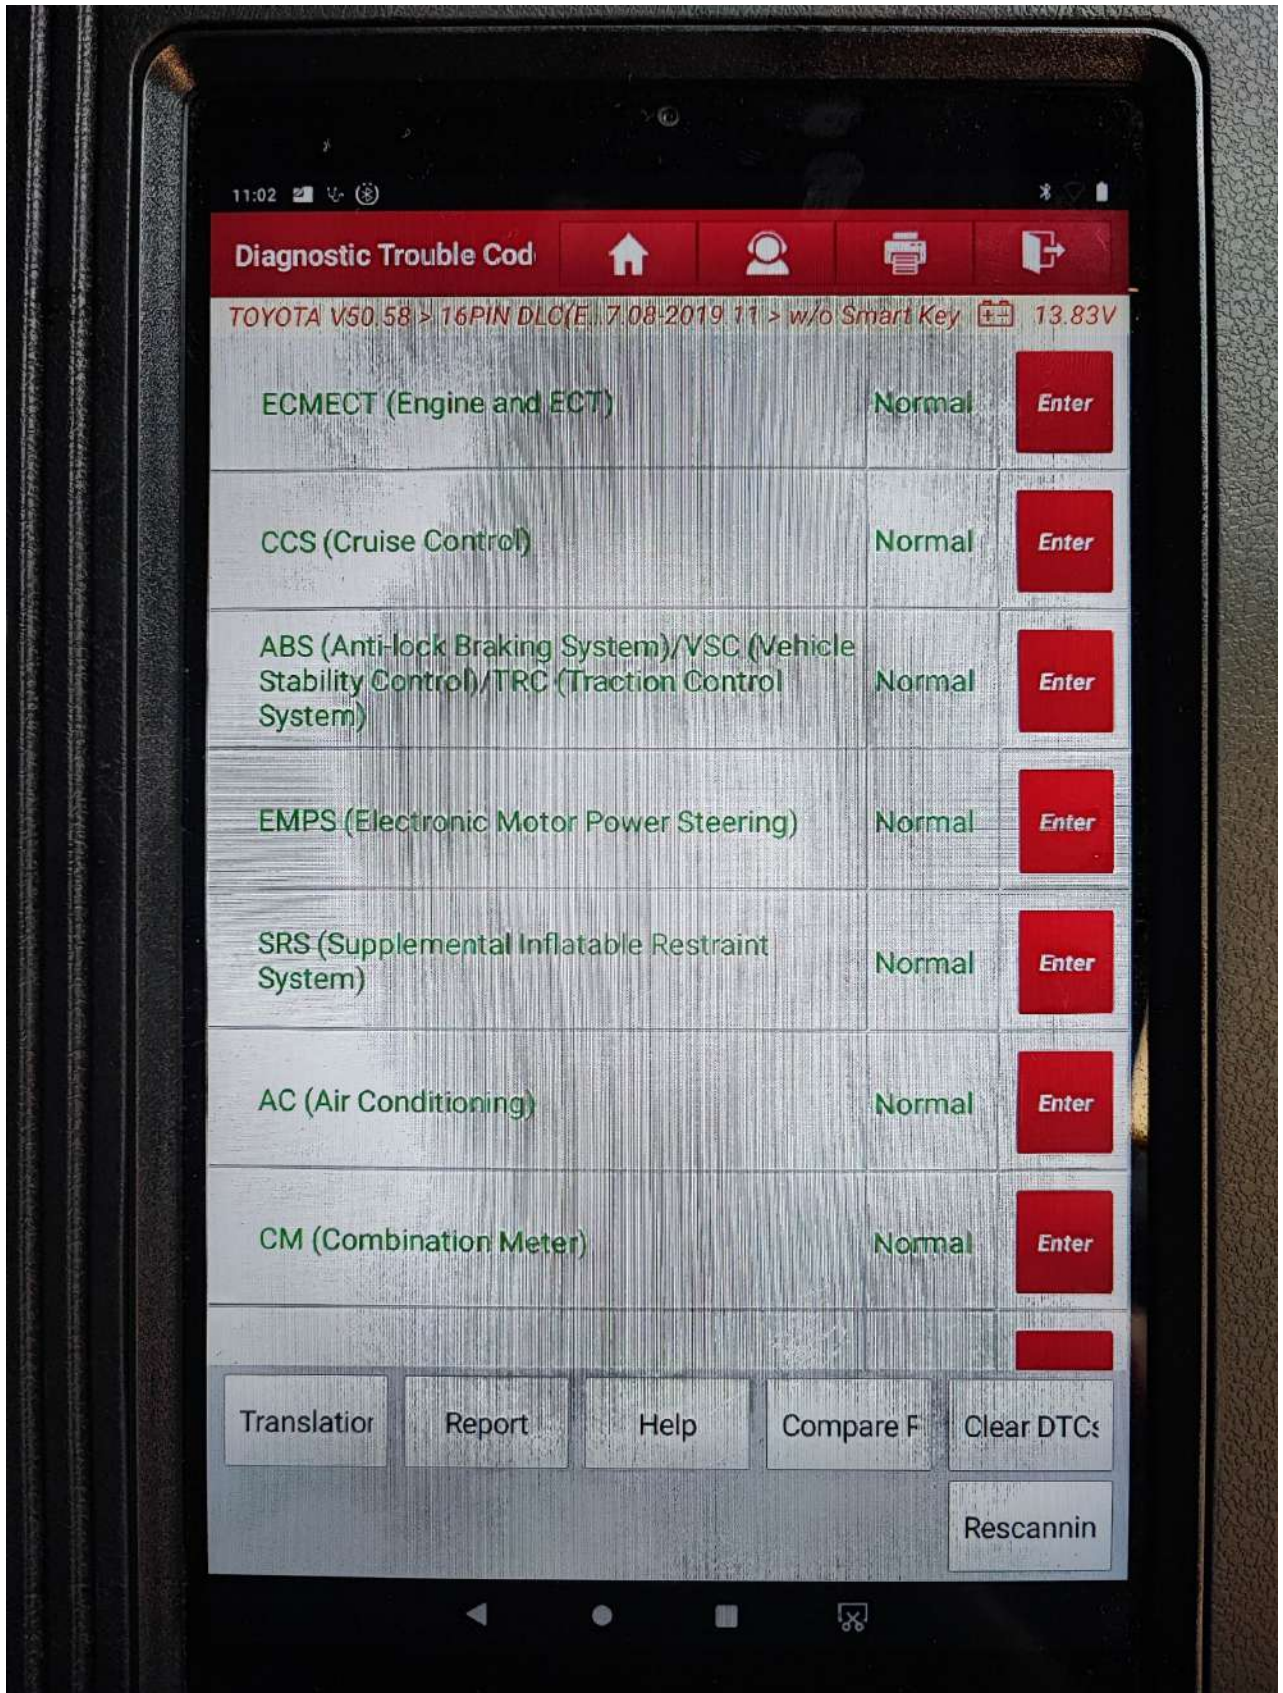
ภาพ OBD

2.17 การวินิจฉัยผ่านทาง OBD2 On-Board Diagnostics (OBD)
