1021/0010-67

Mercedes-Benz C300 Bluetech Hybrid Excl...

Mar 9, 2023

Vehicle Inspection Report

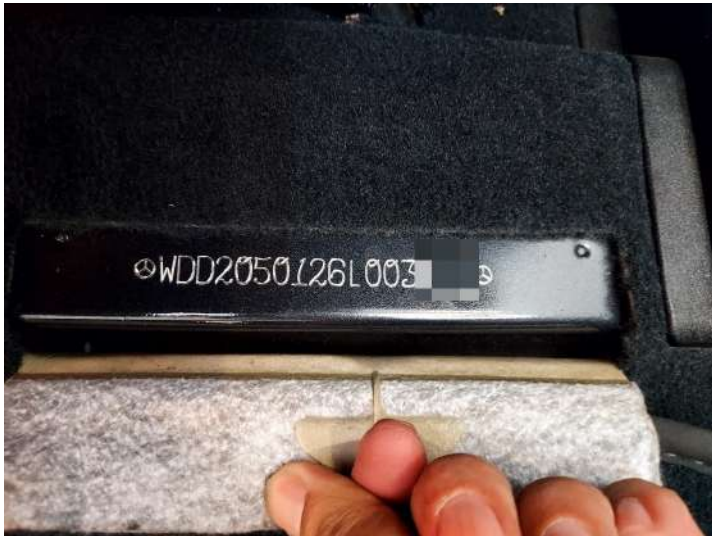
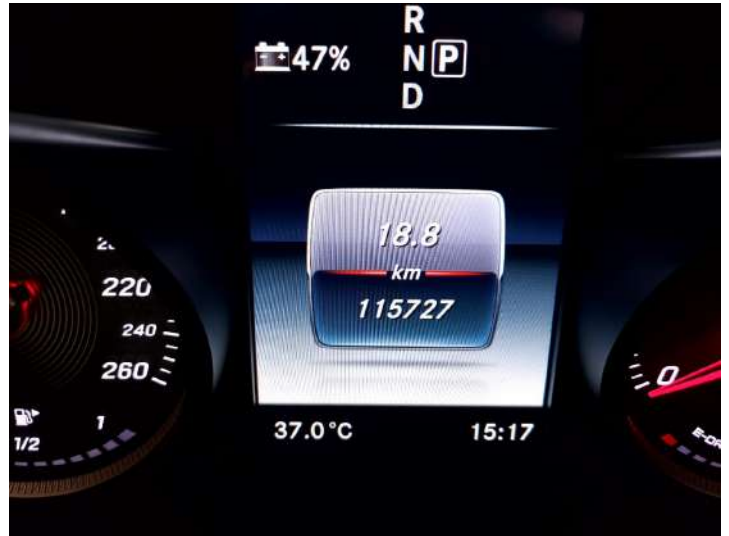
รูปเลขไมล์ (Mileage Picture) : ▾

รูปเลขตัวถัง (VIN Picture):

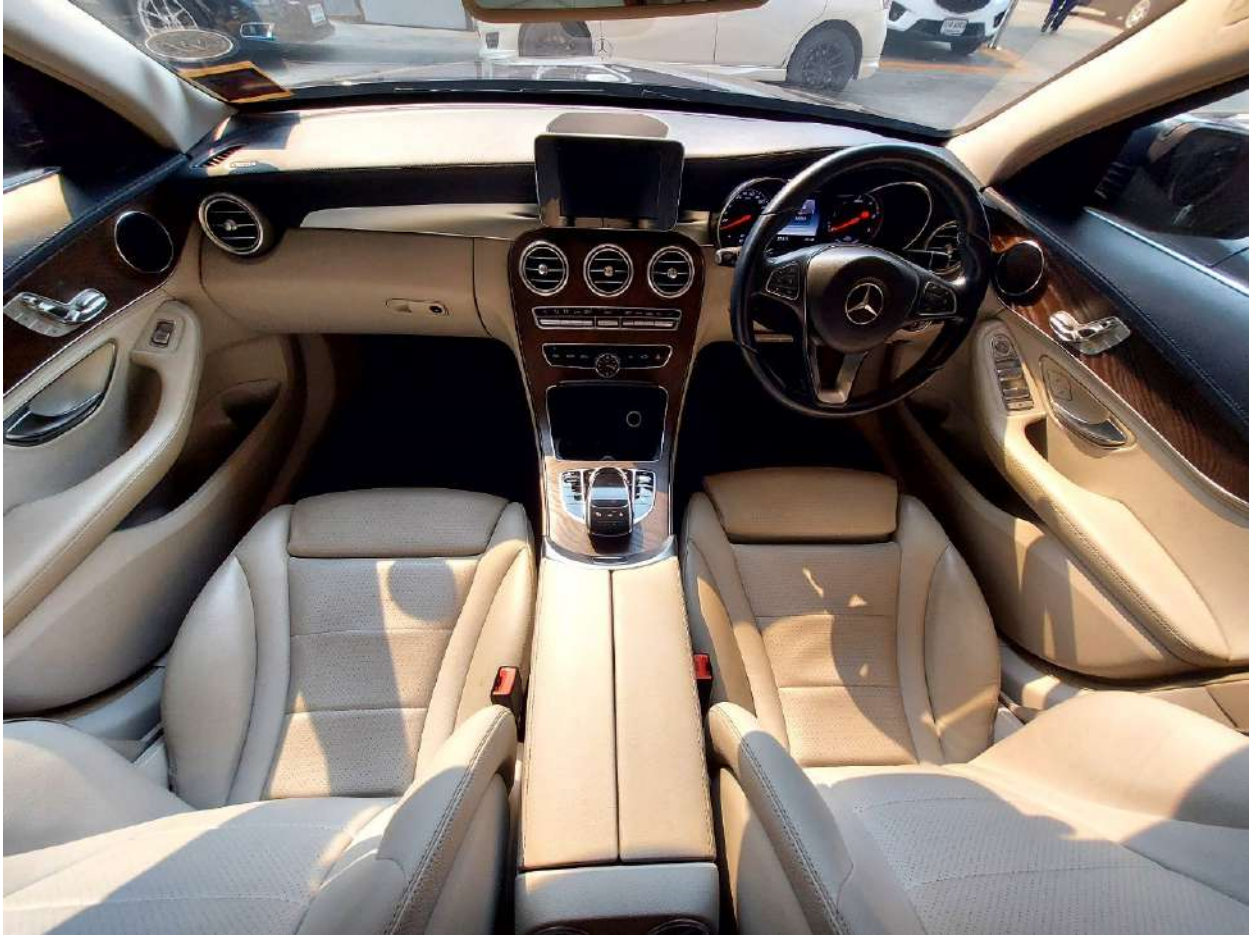
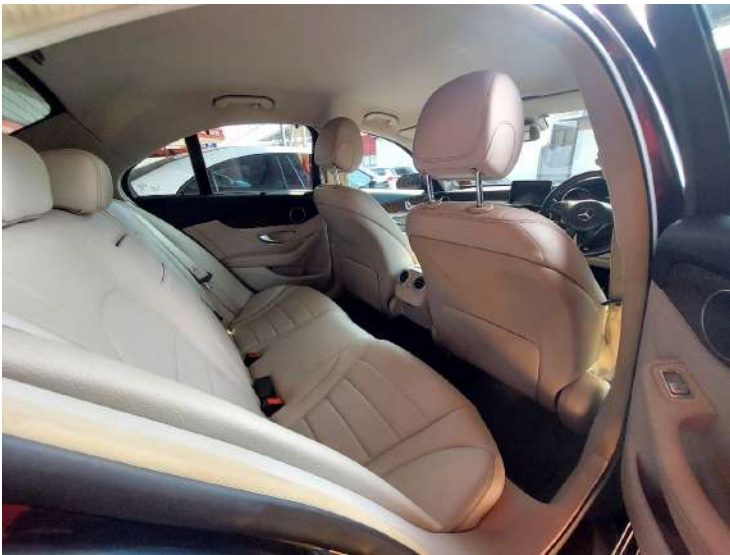
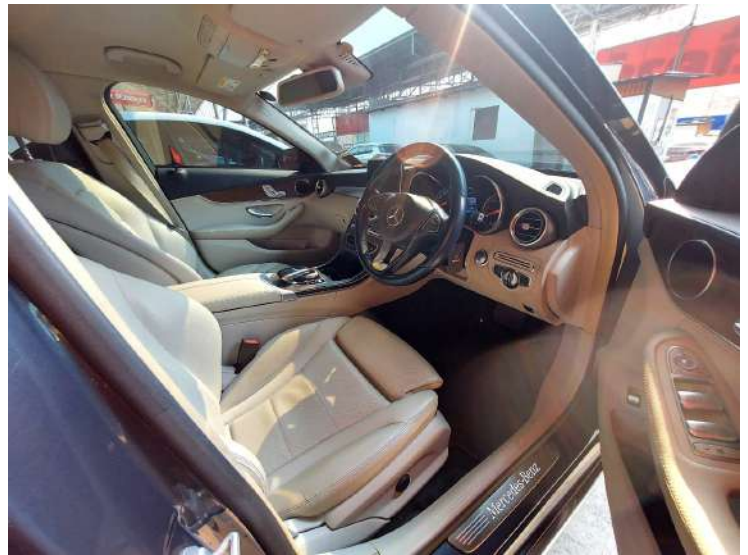
ภาพภายใน

รายการตรวจ 4 รายการ	สถานะ
2.1 สภาพ ที่นั่ง Seat Appearance	ดี (Good)
2.2 การทำงาน การปรับ และการล็อกเบาะ Seat Adjust functional	ดี (Good)
2.3 สภาพ รางไต่เบาะ Seat slide adjust rail	ดี (Good)
2.4 เข็มขัดนิรภัย Seat Belts	ดี (Good)

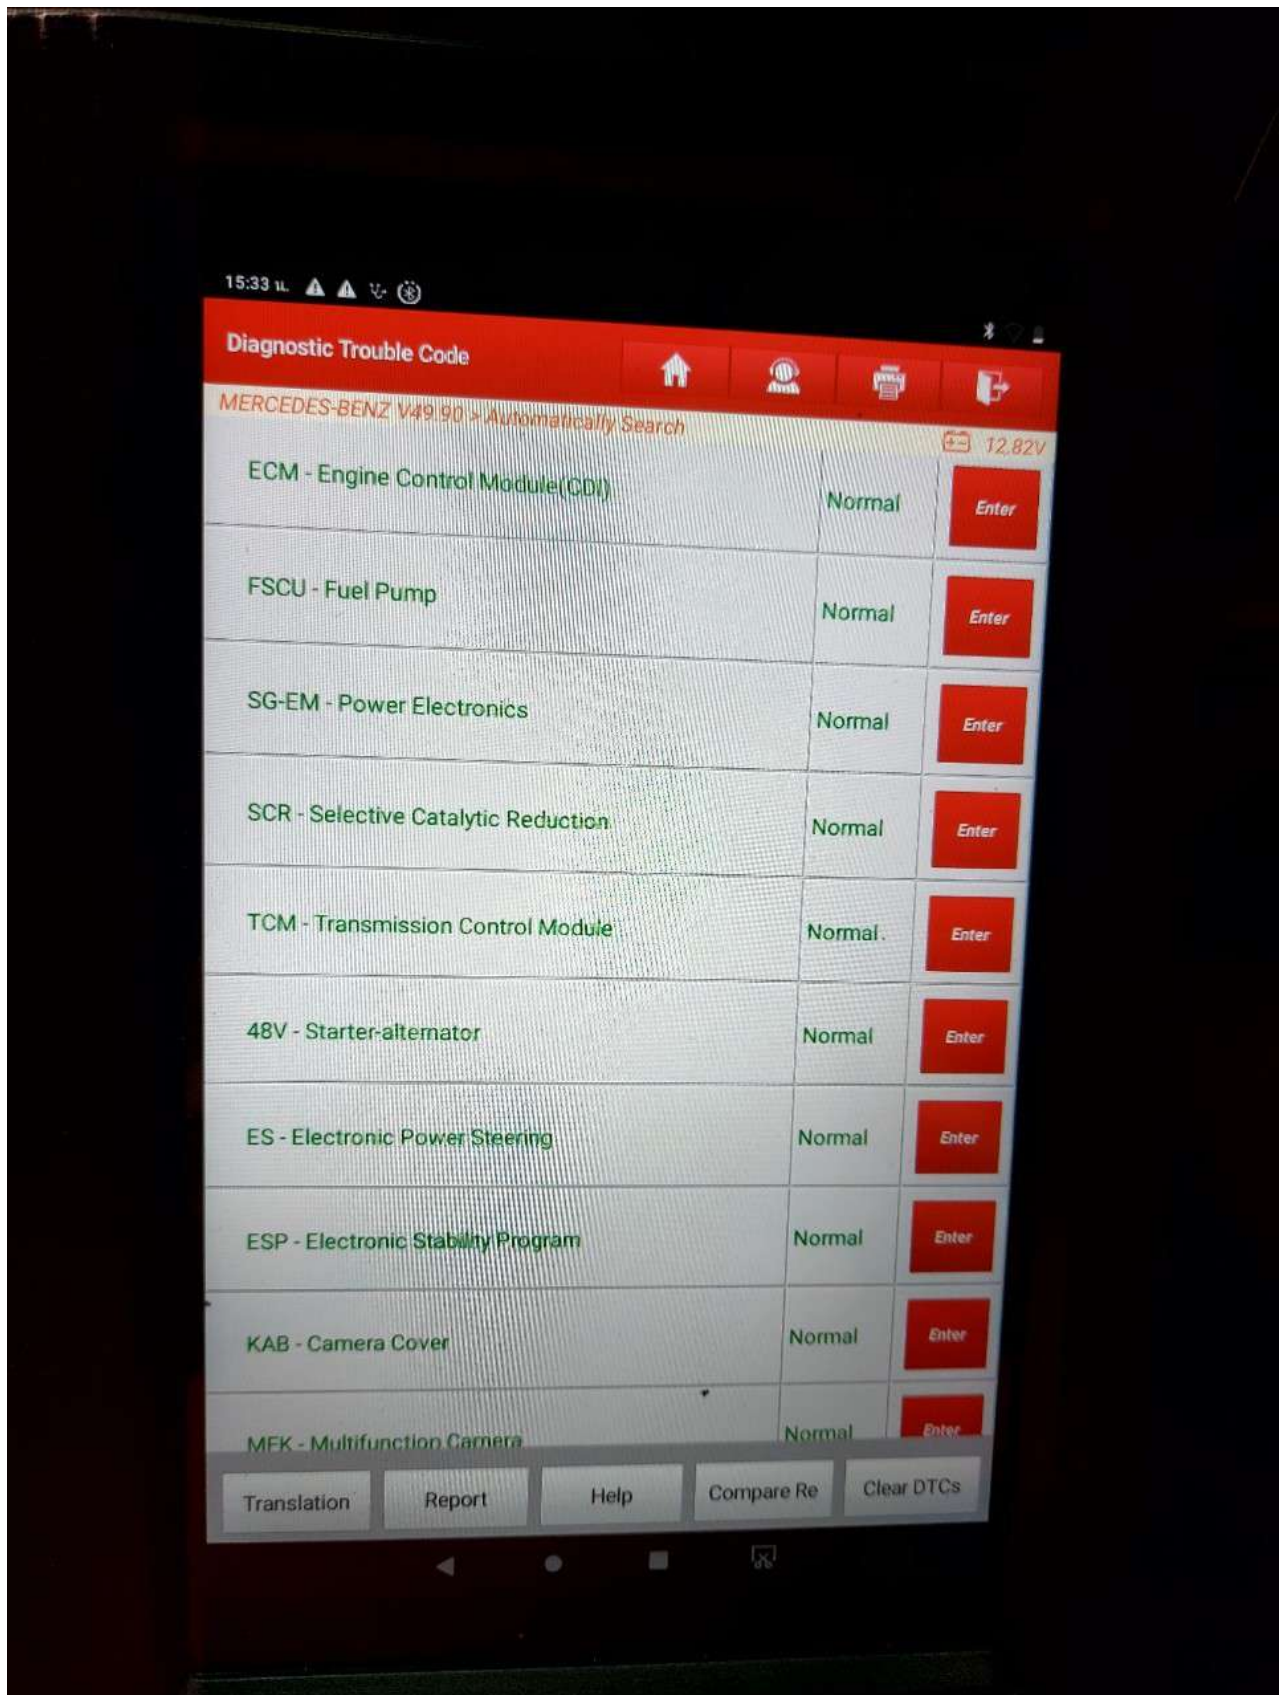
ภาพ OBD

รายการตรวจ 6 รายการ	สถานะ
1.1 ไม่เคยเกิดอุบัติเหตุรุนแรงจนทำให้โครงสร้างรถมีปัญหาความปลอดภัย No Evidence of Major or Hail Damage	ดี (Good)
1.2 ไม่มีการตัดต่อ ตัดแปลง คัชชี และ โครงสร้างรถ No chassis and cab structure modified	ดี (Good)
1.3 ไม่เคยประสบภัยจมน้ำ No Evidence of Flood	ดี (Good)
1.4 ไม่เคยประสบภัยอัคคีภัย No Evidence of Fire	ดี (Good)
1.5 การวินิจฉัยผ่านทาง OBD On-Board Diagnostics (OBD)	ดี (Good)
1.6 สภาพรถโดยรวม Overall Appearance	ดี (Good)
