I024/0066-1

Chevrolet Colorado 2.5 Flex Cab LT

Feb 5, 2024

# Vehicle Inspection Report

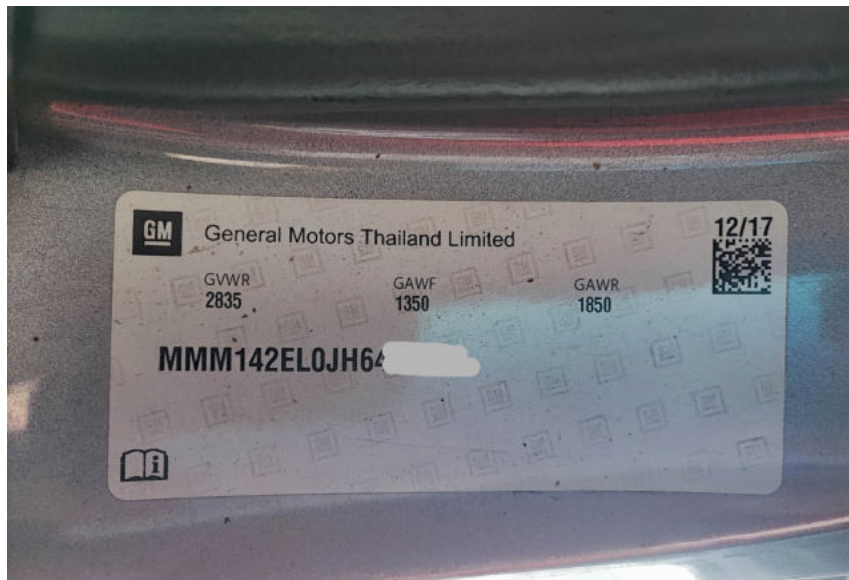
รูปแผ่นPlate ▾

- ✓ แผ่นเพลทเลขตัวถังมองเห็นได้ชัดเจน
- ✓ ชิ้นส่วนประกอบตัวถังรถ ผ่านการวัดค่าความหนาของสีแล้ว
- ✓ สีรถตรงตามเสาเอกสารจทะเบียน

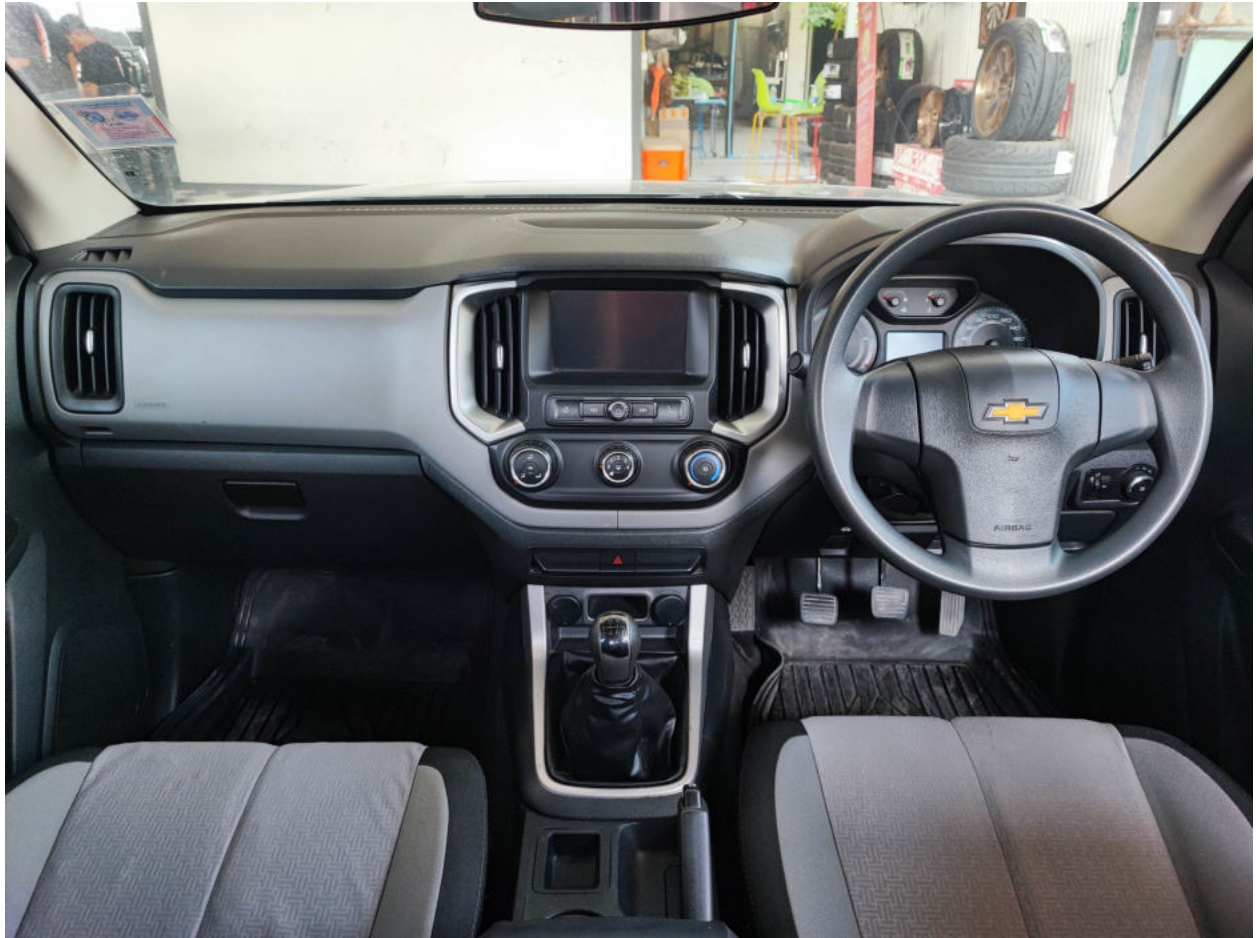
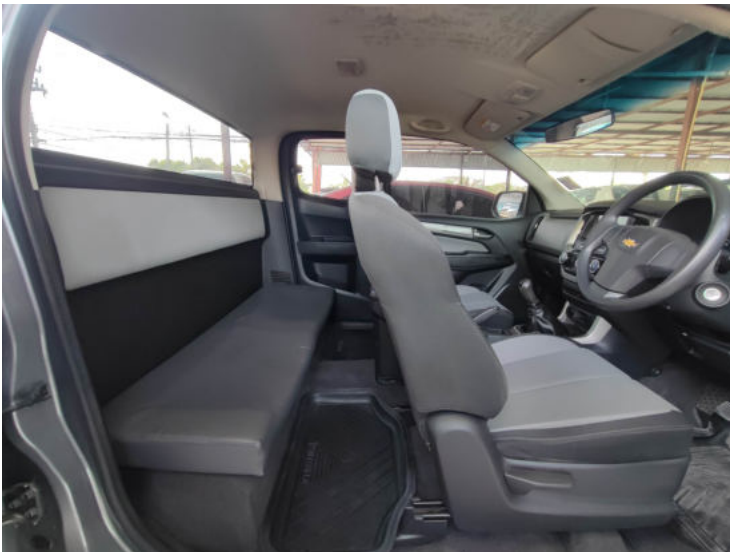
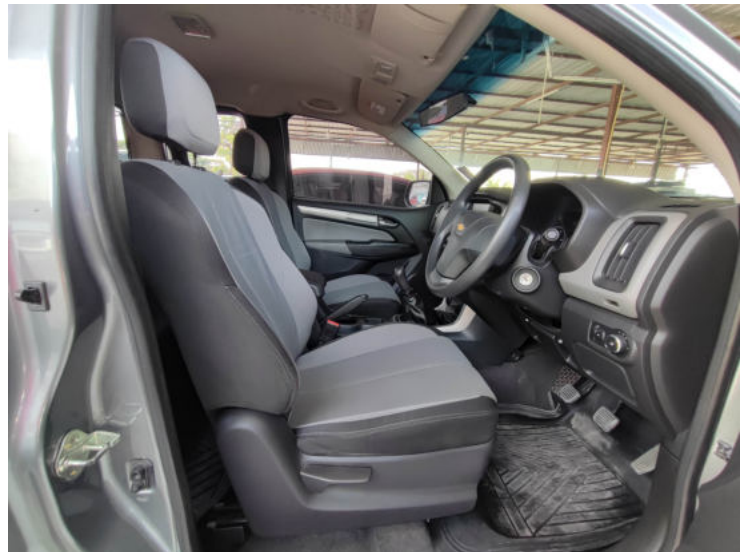
### ภาพภายใน

ประเมินสภาพรวม: ผ่าน  
อุปกรณ์หลัก/อุปกรณ์เสริมขณะขับที่:

- ✓ ระบบปรับอากาศ [ผ่าน]
- ✓ ไฟส่องสว่าง [ผ่าน]
- ✓ ไฟเลี้ยว/ไฟฉุกเฉิน [ผ่าน]
- ✓ หน้าปัดและมาตรวัด [ผ่าน]
- ✓ เข็มชี้ดิ้นรภัย [ผ่าน]
- ✓ แตร [ผ่าน]
- ✓ เครื่องเล่นเพลง [ผ่าน]
- ✓ ระบบปิดน้ำฝน [ผ่าน]
- ✓ เบาะนั่งยึดแน่น [ผ่าน]
- ✓ กระจกไฟฟ้า [ผ่าน]

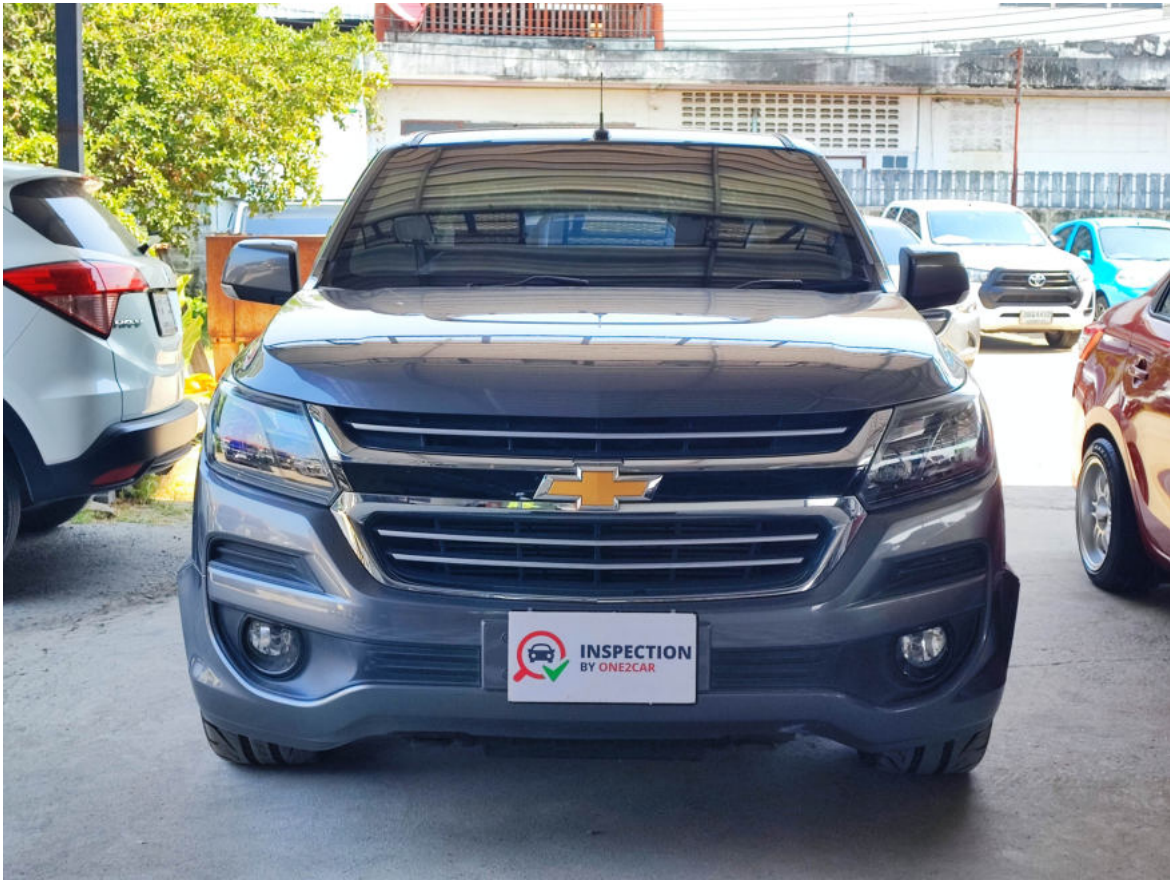
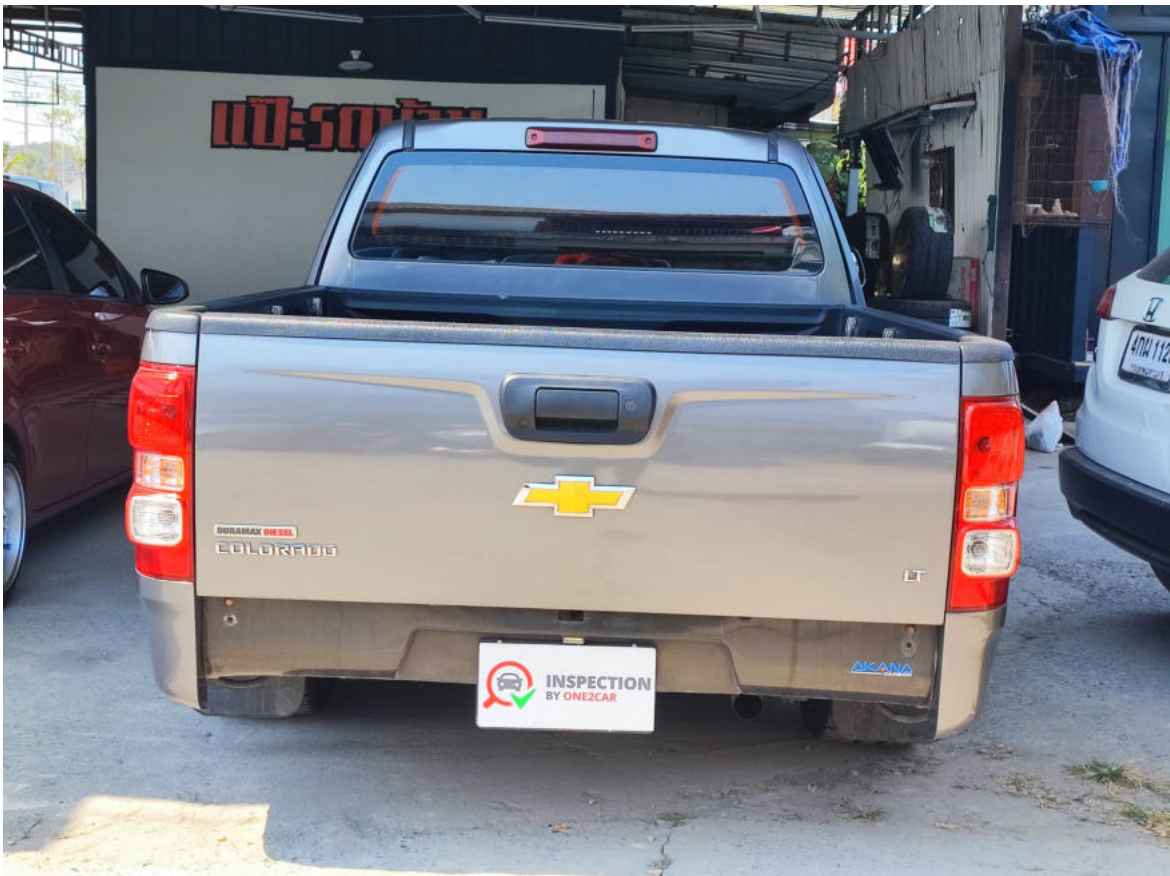
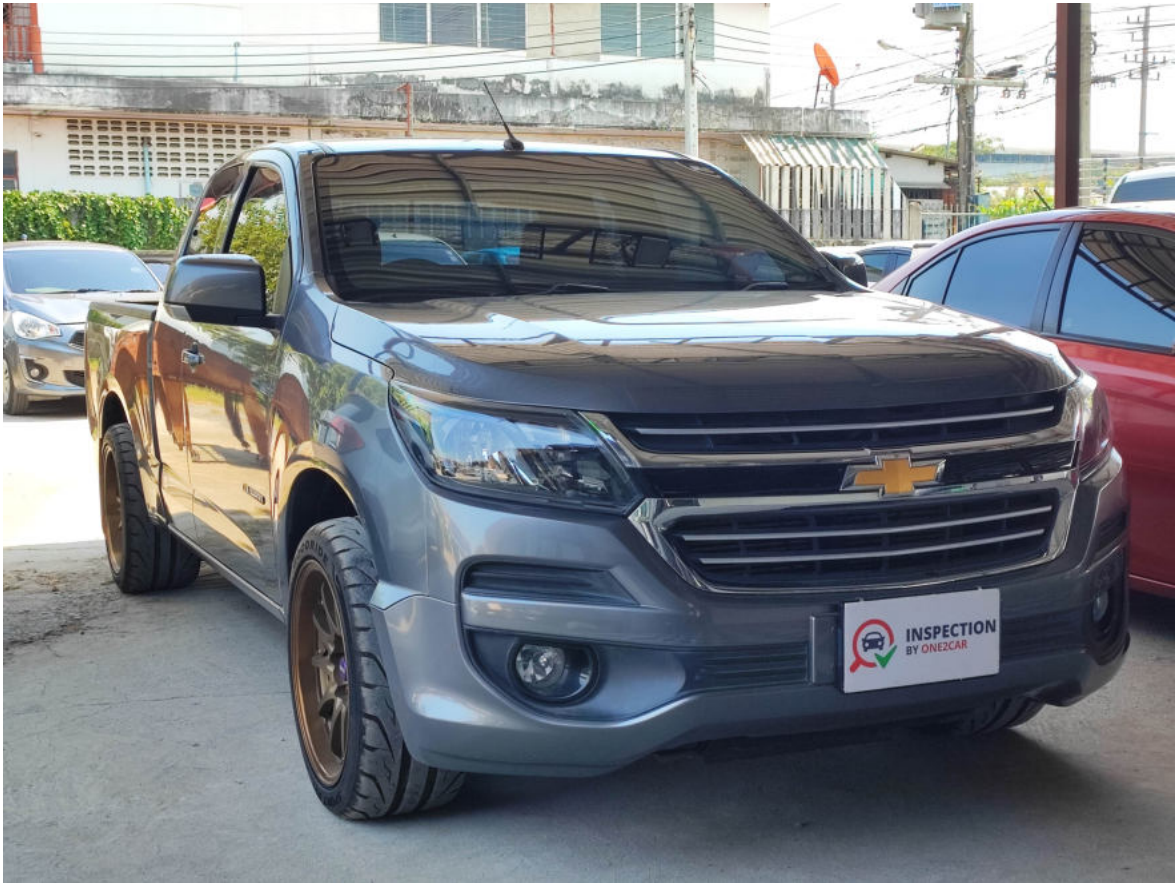
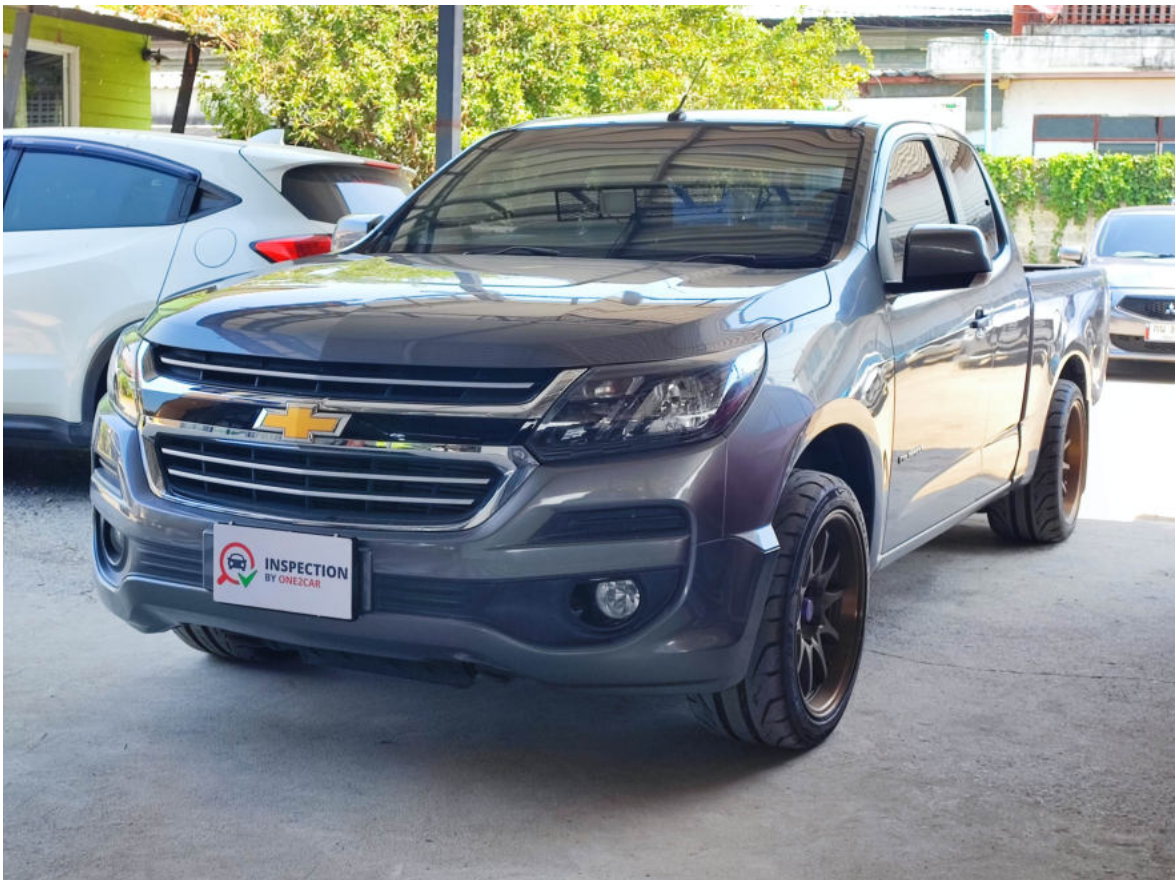
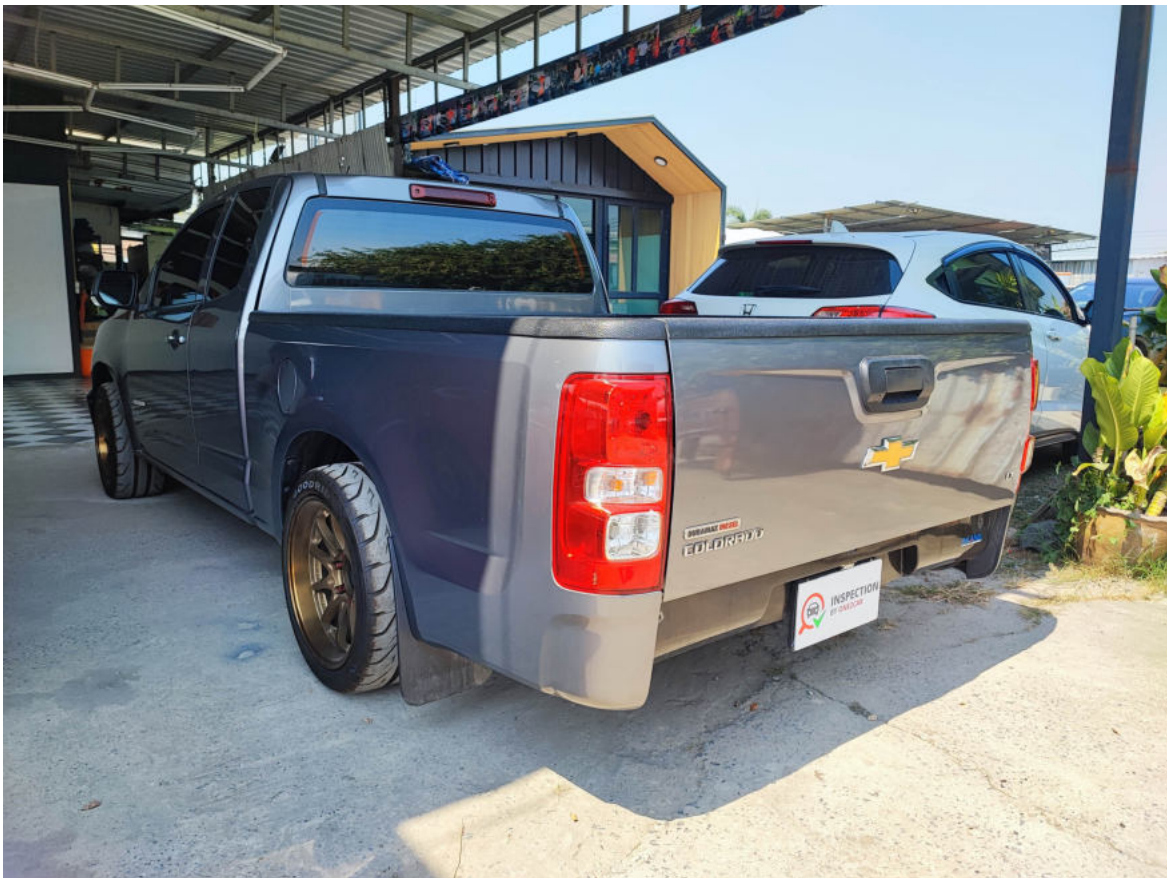
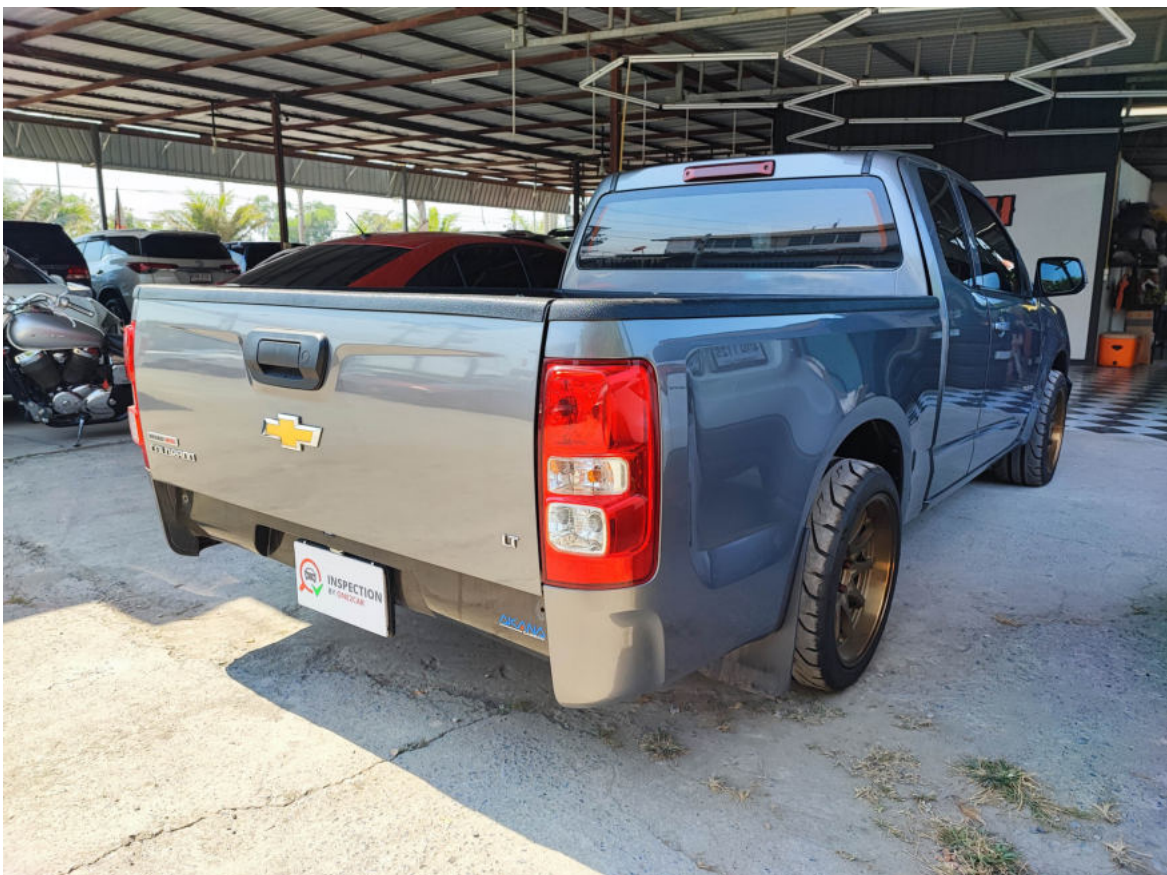
ภาพภายนอก

ประเมินสภาพรวม: ผ่าน  
รายการที่รื้อการแก้ไข: ไม่พบรายการแก้ไข  
ชิ้นส่วนประกอบตัวถังรถ

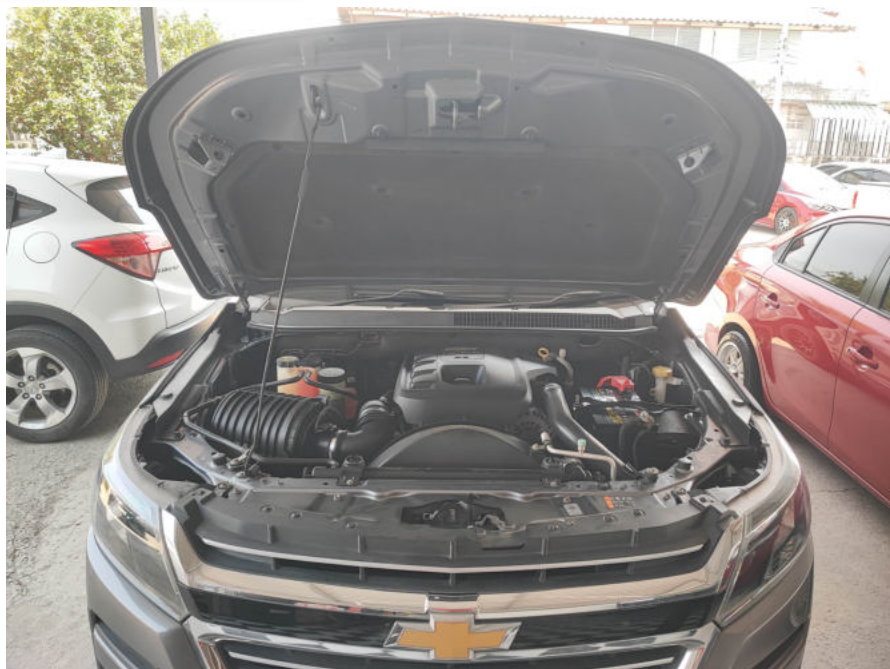
### ภาพห้องเครื่อง

- ✓ รอบเดินเบาของเครื่องยนต์ปกติ
- ✓ ไม่มีปัญหาการสตาร์ทเครื่อง
- ✓ ระบบระบายความร้อนเครื่องยนต์แสดงค่าปกติ
- ✓ ไม่เกิดเสียงจากชิ้นส่วนหรือสายพานหน้าห้องเครื่อง
- ✓ ระบบเบรคไม่มีรอยร้าวซึม
- ✓ เครื่องยนต์ไม่มีคราบ/รอยร้าวซึม

Voltage	12.66	V
Rating	600	CCA
Current	693	CCA
Internal resistance	3.9	mΩ
State of Charge	86	%
State of Health	100	%
Status	GREAT

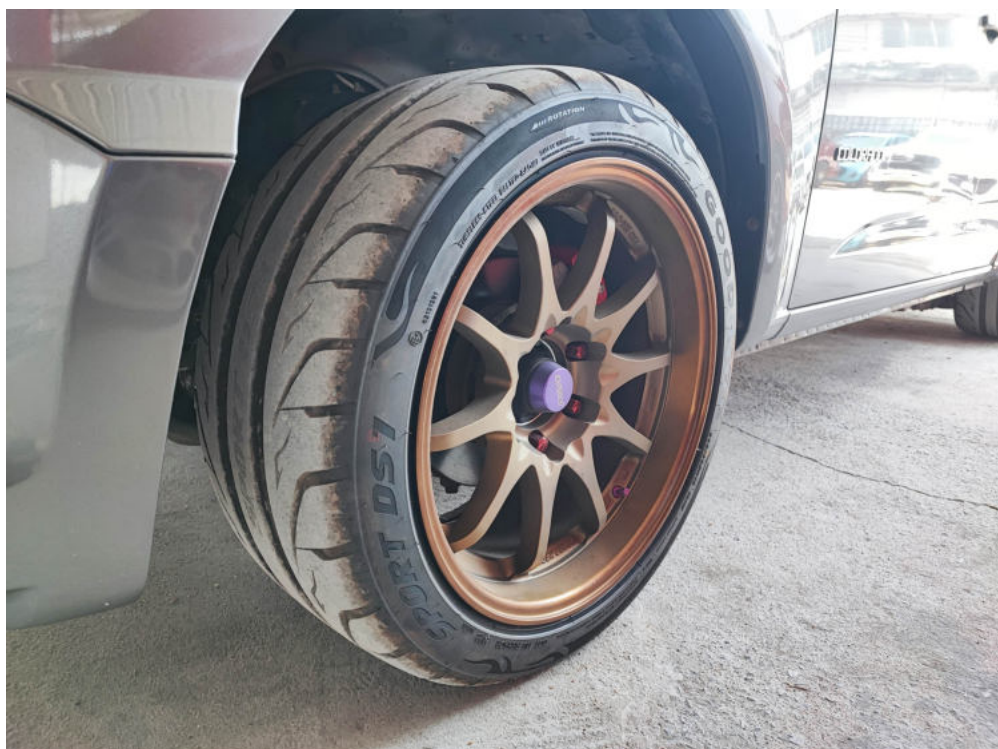
#### ขอบยาง ล้อ

23/22

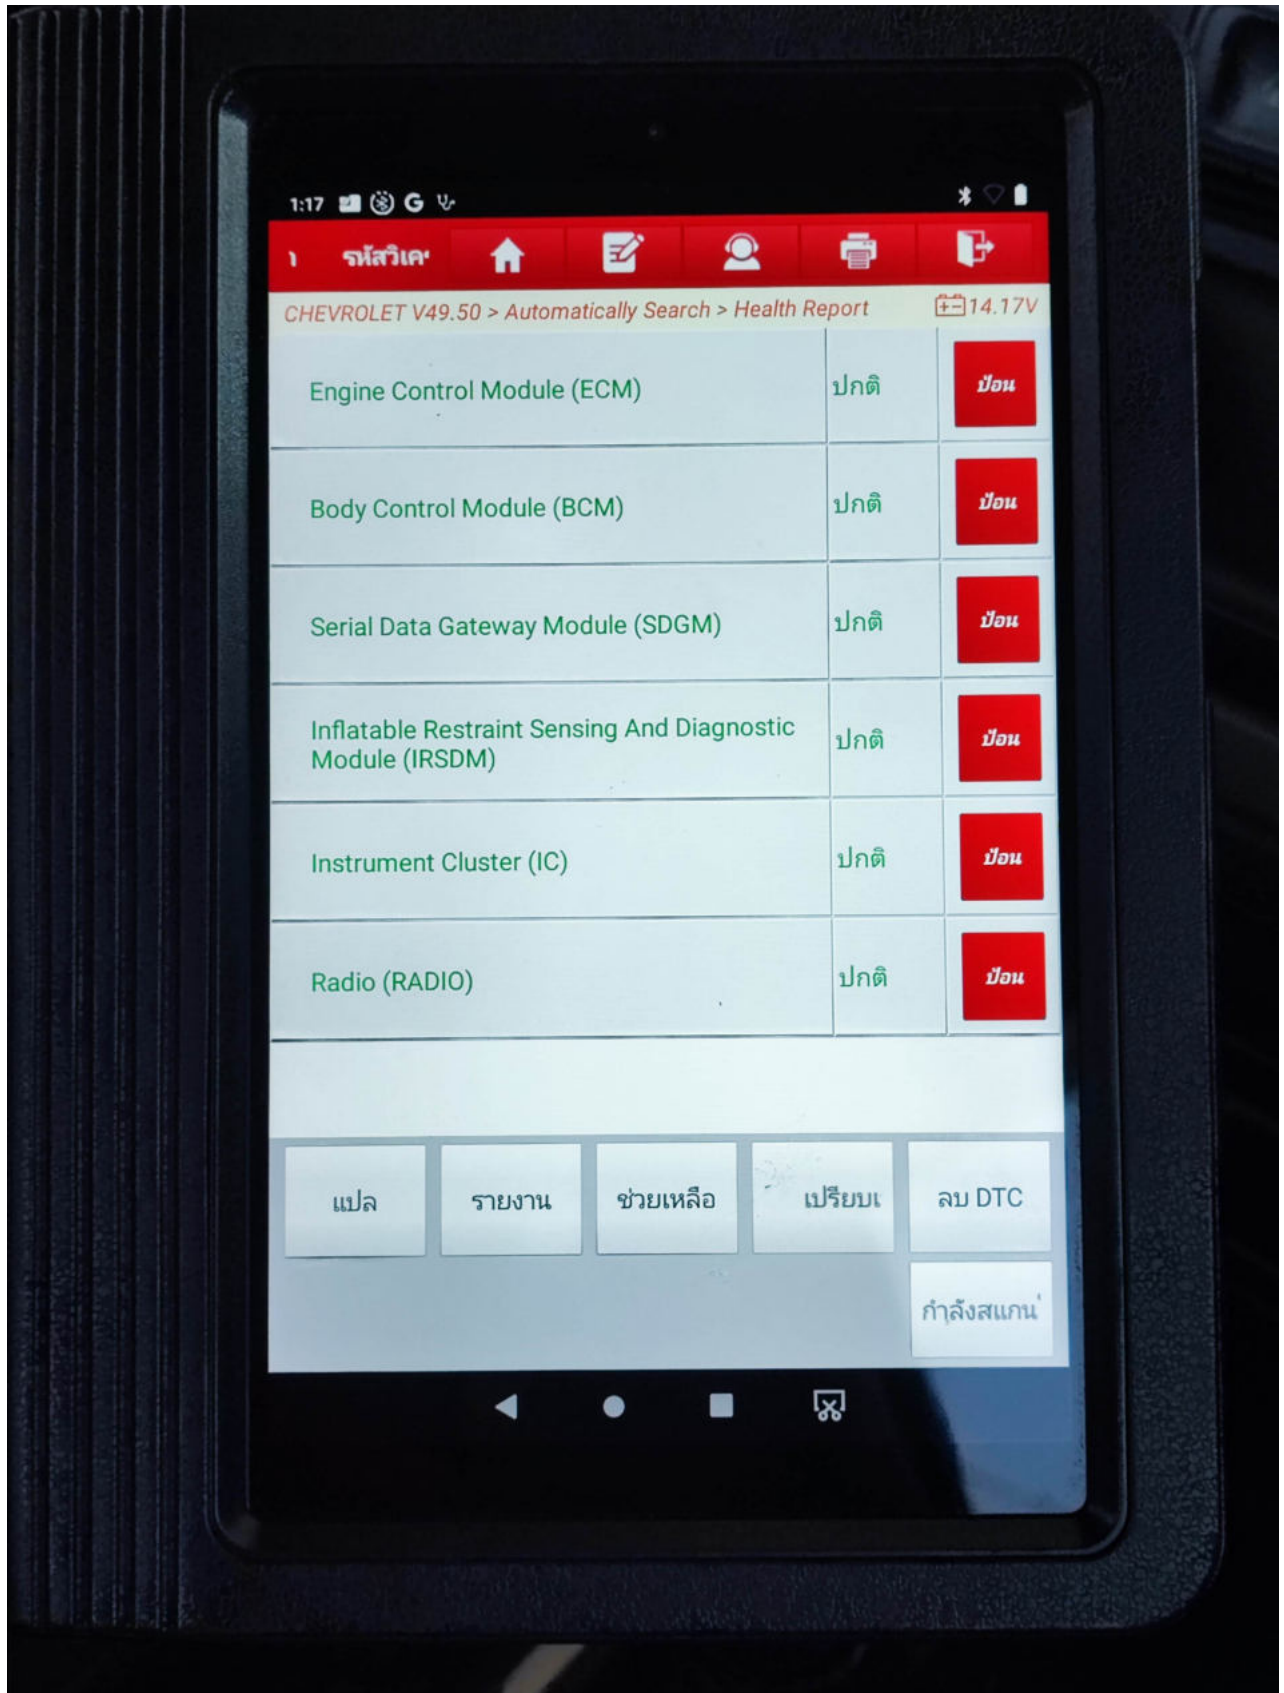
ภาพ OBD

2.17 ตรวจจับพฤติกรรมรถชักรถ , ความเร็ว และเครื่องยนต์  
OBD II On-Board Diagnostics (OBD)

ดี (Good)
