I023/0231-22

MG HS 1.5 X

Sep 5, 2023

Vehicle Inspection Report สรุปผลการตรวจสอบสภาพรถ (Inspection Summary)

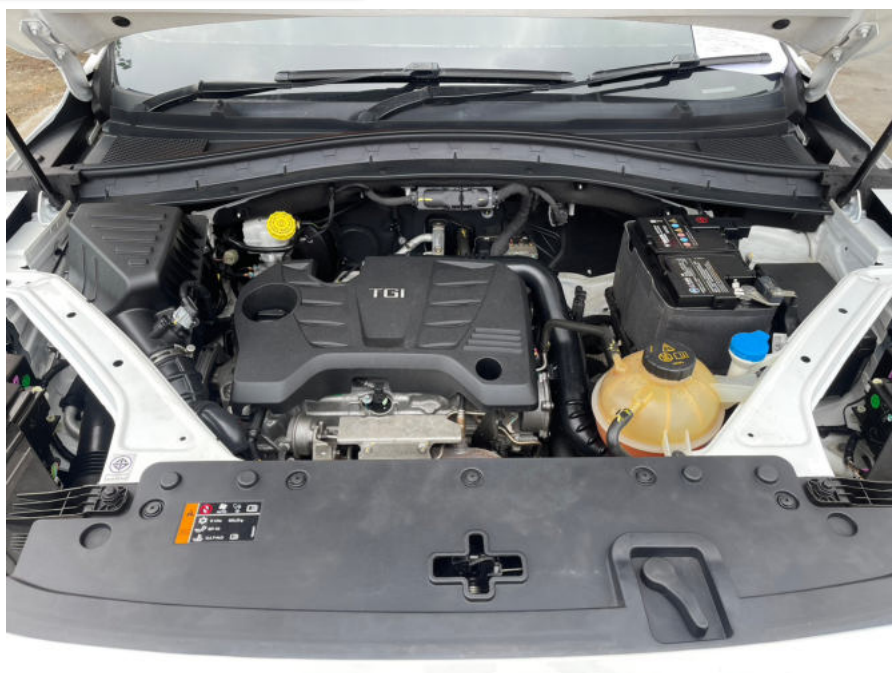
ภาพห้องเครื่อง

Voltage	12.14	V
Rating	700	CCA
Current	252	CCA
Internal resistance	11.1	mΩ
State of Charge	42	%
State of Health	12	%
Status	REPLACE

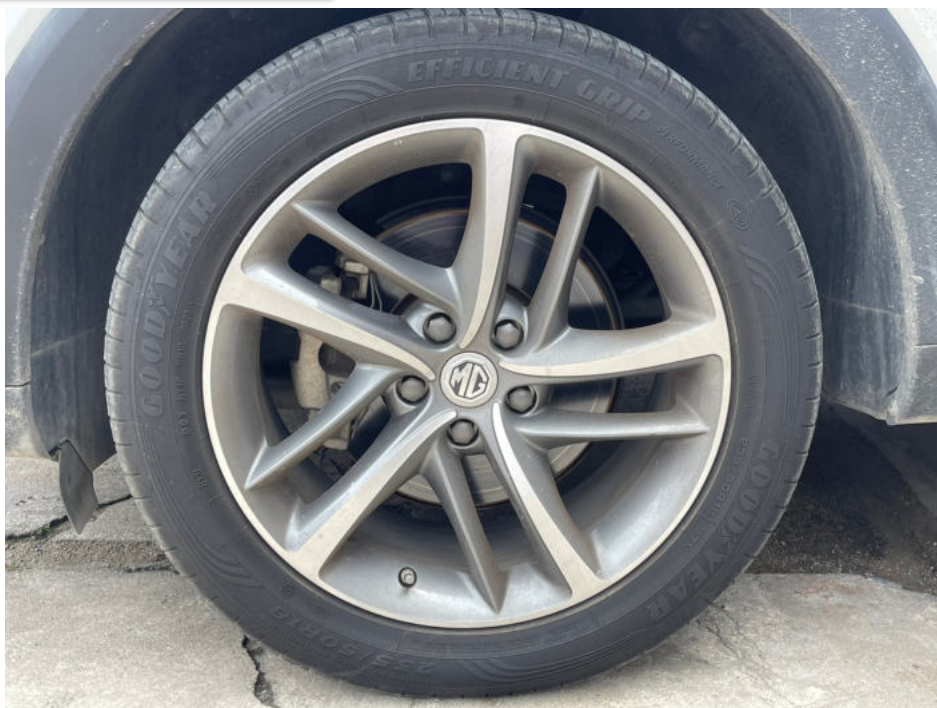
ขอบยาง ล้อ

05/20
