Vehicle Inspection Report

สรุปผลการตรวจสอบ (Inspection Summary)

ยี่ห้อ/รุ่น (Brand/Model): MERCEDES BENZ CLA 180 1.6 AT	วันที่ตรวจสอบรถยนต์ (Date of Inspection): 19/03/64
หมายเลขตัวถัง (VIN): WDD1173422N183545	เลขคำขอบริการ (Job No.): I021/0010-9
หมายเลขเครื่องยนต์ (Engine No.): 27091030598205	<p>Vehicle Picture:</p>  
ปีที่ผลิต (Build Date): 2015	
สีรถ (Color): เทา	
ระยะการใช้งาน (Mileage): 95,957 กม.	
หมายเลขทะเบียน (No. Plate): 6 กท 4456	
วันครบกำหนดชำระภาษี (Registration Expiry): 1 ก.พ. 64	
ชื่อลูกค้า (Customer Name): TK AUTOCARS2 (ทีเคออโต้คาร์2)	
ที่อยู่ (Address): ถ.กาญจนาภิเษก	
โทรศัพท์ (Tel): 094-819-8877	
สถานที่ตรวจสอบรถ (Inspection Place): TK AUTOCARS2 (ทีเคออโต้คาร์2)

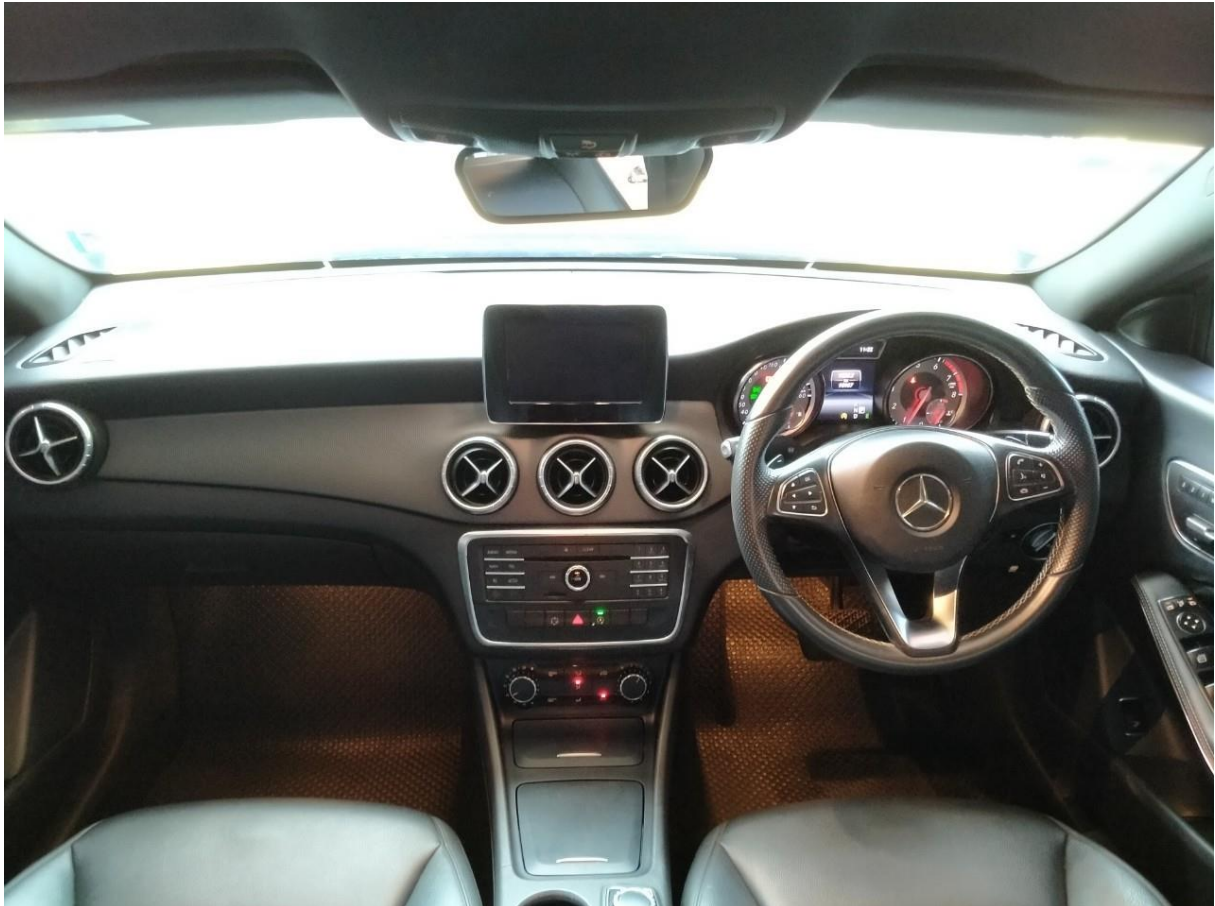
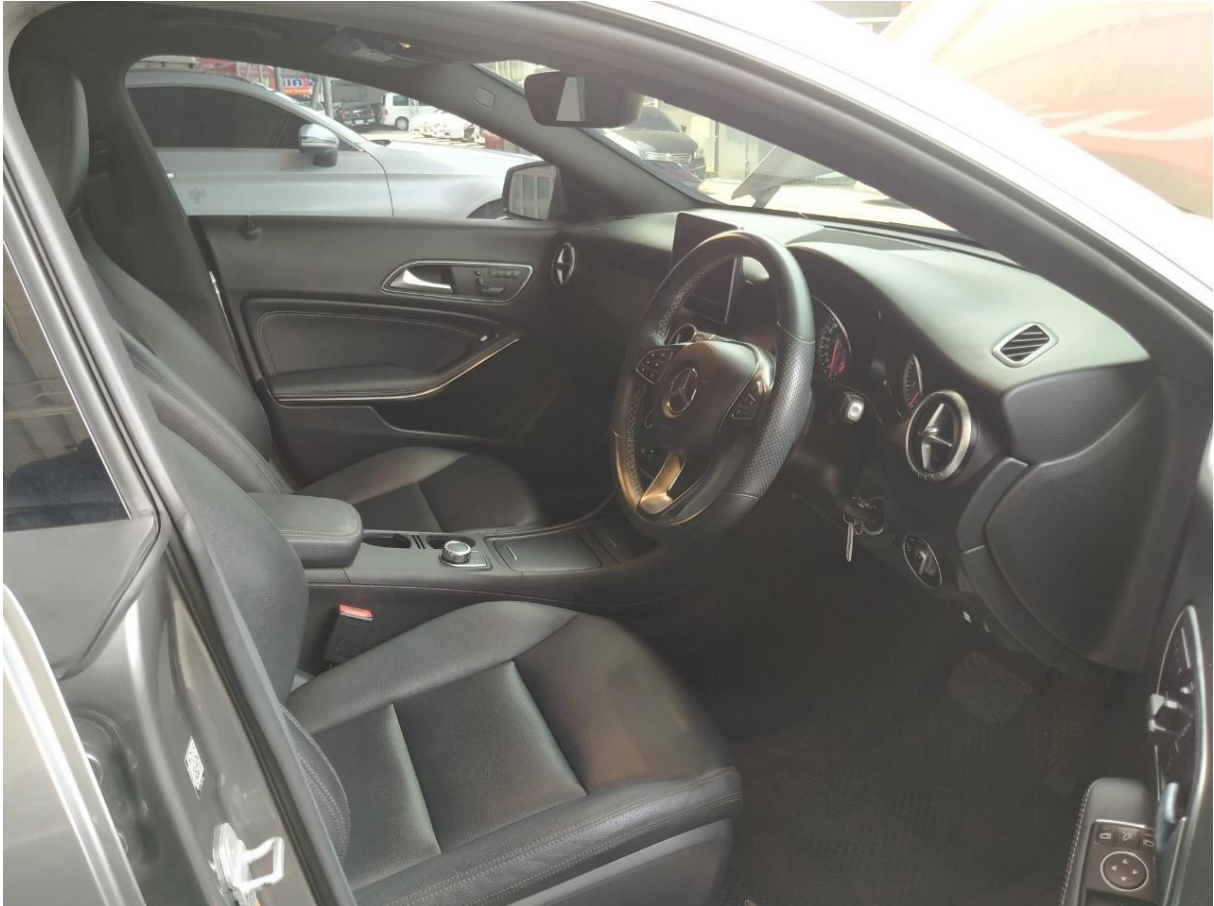
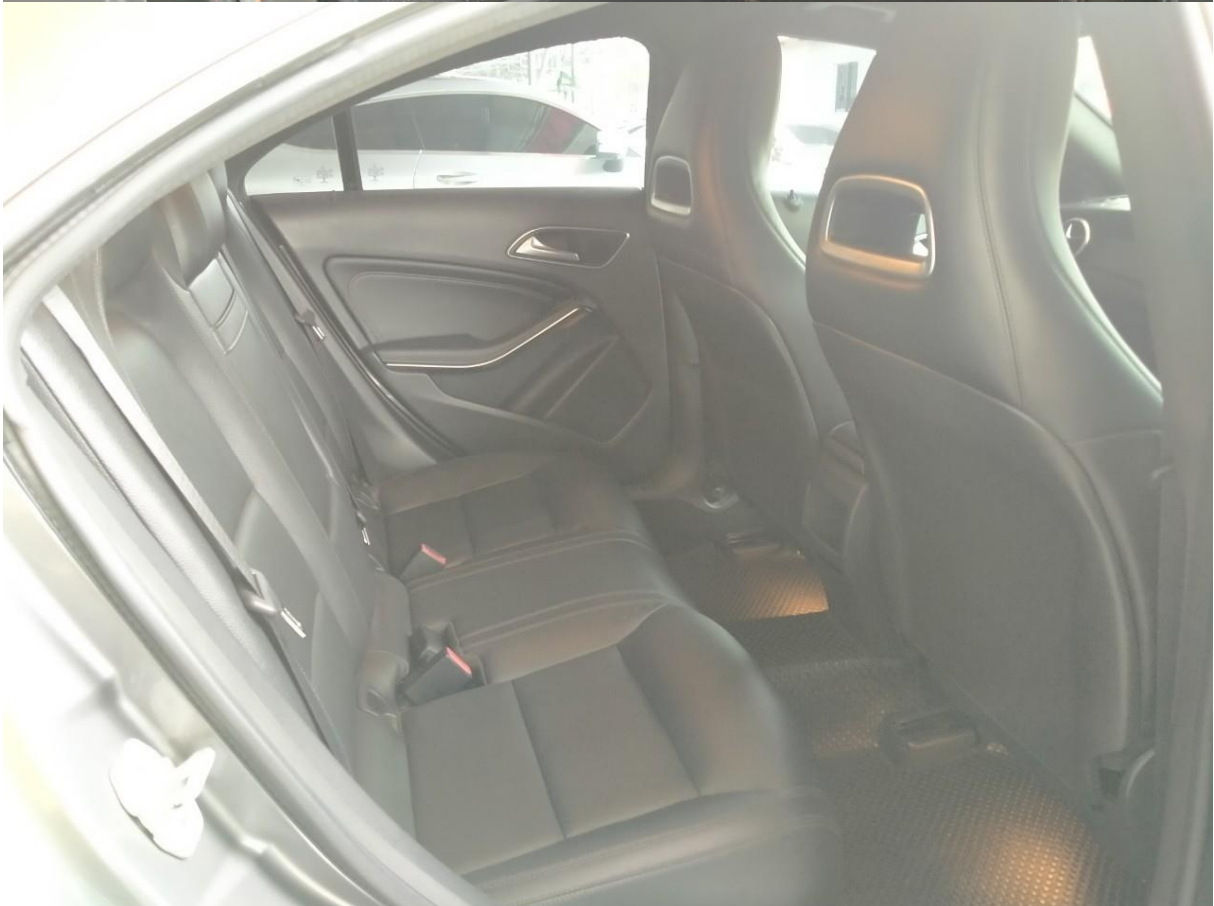
ภาพภายในด้านหน้า หลัง และ จุดบกพร่อง - Interior Visual Details (Front, Rear and/or Defect):

ที่นั่ง สภาพ Seat Appearance	สภาพดีตามอายุการใช้งาน
	การทำงาน การปรับ และการล็อคเบาะ Seat Adjust functional	ทำงานได้ดี
	สภาพ รางได้เบาะ Seat slide adjust rail	สภาพดีตามอายุการใช้งาน
	เข็มขัดนิรภัย Seat Belts	สภาพดีตามอายุการใช้งาน

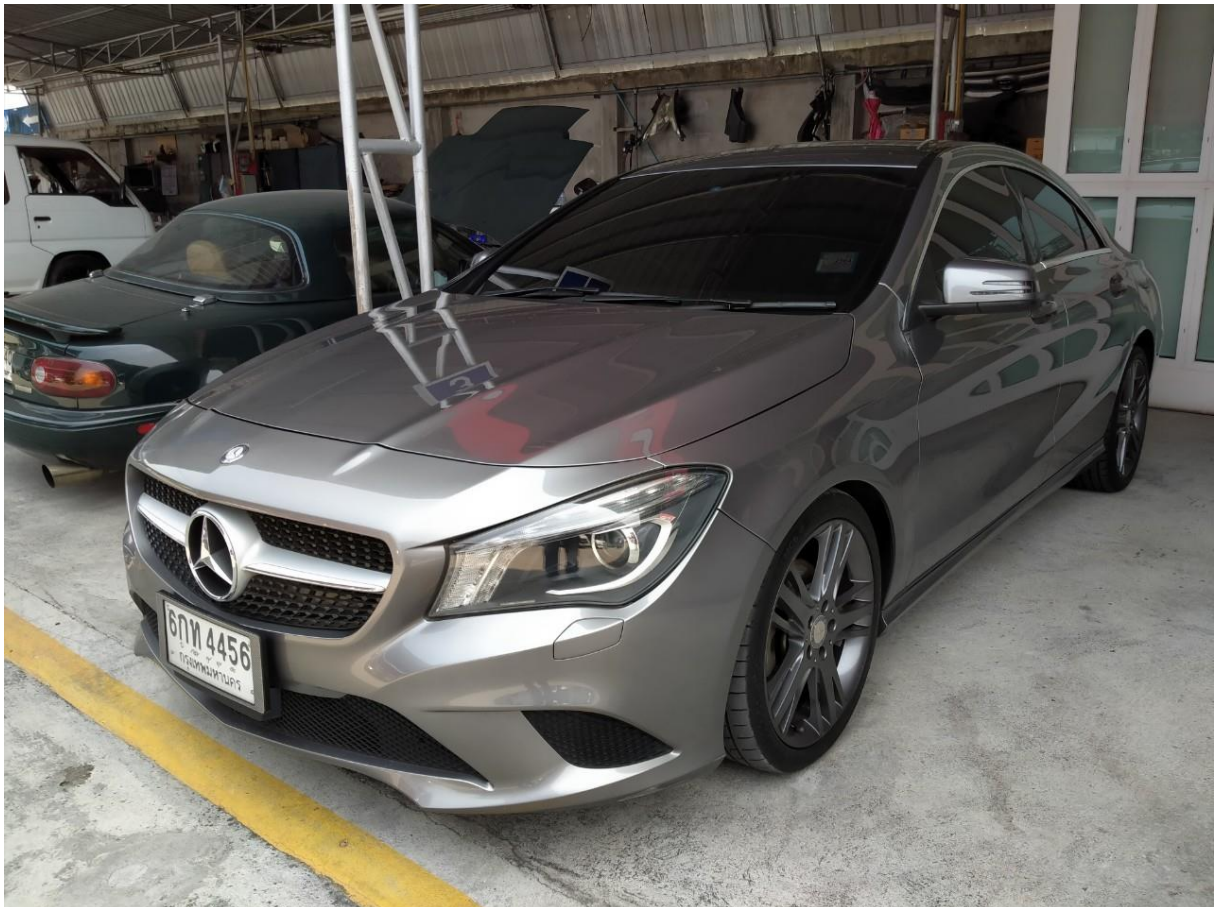
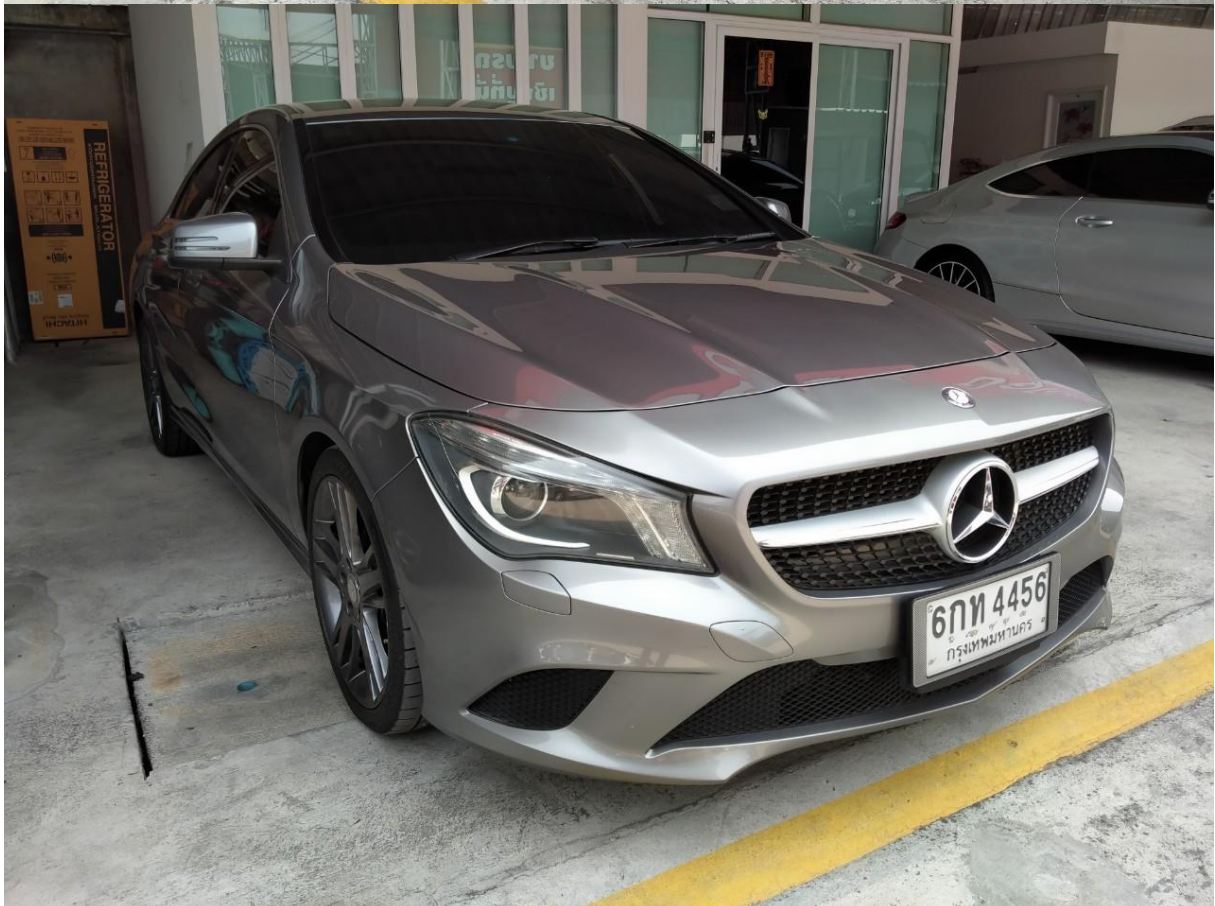
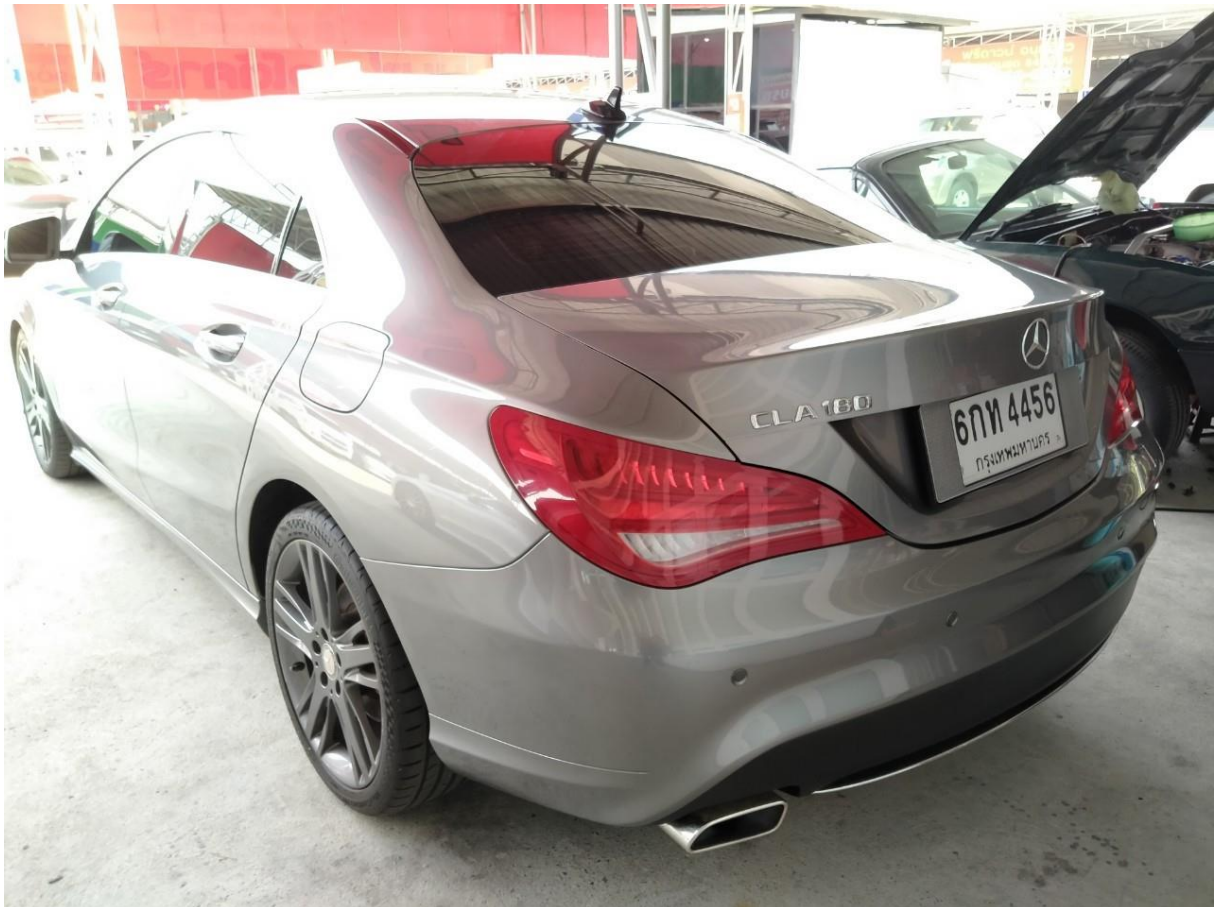
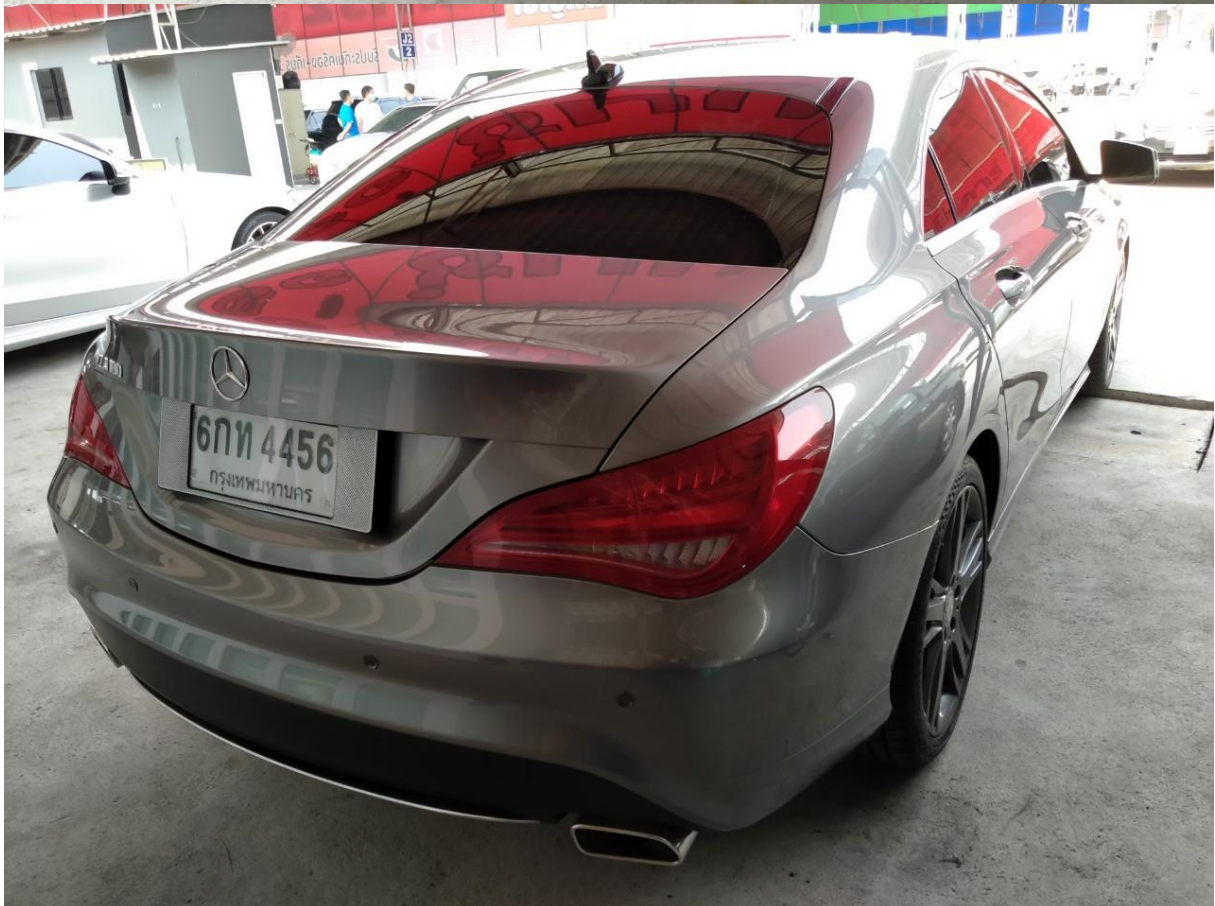
ภาพภายนอก - Exterior Visual Details:

กันชนหน้า Front Bumper	สภาพดี
	คาน รับกันชนหน้า (ขวา) Front Side Member (Right) Appearance	สภาพดี
	คาน รับกันชนหน้า (ซ้าย) Front Side Member (Left) Appearance	สภาพดี
	ฝากระโปรงหน้ารถ Bonnet	สภาพดี
	กระจกบังลมหน้า Windshield	สภาพดี
	หลังคา Roof	สภาพดี
	สภาพ และการทำงาน หลังคาชนิดรูป หลังคาเปิดประทุน Sunroof/Convertible functional and appearance	N/A
	ประตูหน้าขวา Front Right Door	สภาพดี
	ประตูหลังขวา Rear Right Door	สภาพดี
	ประตูเลื่อนด้านขวา Sliding Right Door	N/A
	บันไดขายน้าด้านขวา Right Rocker Panel	สภาพดี
	ประตูหน้าซ้าย Front Left Door	สภาพดี
	ประตูหลังซ้าย Rear Left Door	สภาพดี
	ประตูเลื่อนด้านซ้าย Sliding Left Door	N/A

บันไดซ้ายน้ำด้านซ้าย Left Rocker Panel	สภาพดี
	ประตูท้าย,ฝากระโปรงท้าย Rear Tail Gate	สภาพดี
	กระจกบังลมหลัง Rear Screen	สภาพดี
	กันชนหลัง Rear Bumper	สภาพดี
	คาน รับกันชนหลัง (ขวา) Rear Side Member (Right) Appearance	สภาพดี
	คาน รับกันชนหลัง (ซ้าย) Rear Side Member (Right) Appearance	สภาพดี
	เสาโครงสร้าง A ขวา Right A-Pillar	สภาพดี
	เสาโครงสร้าง B ขวา Right B-Pillar	สภาพดี
	เสาโครงสร้าง C ขวา Right C-Pillar	สภาพดี
	เสาโครงสร้าง D ขวา Right D-Pillar	N/A
	เสาโครงสร้าง A ซ้าย Left A-Pillar	สภาพดี
	เสาโครงสร้าง B ซ้าย Left B-Pillar	สภาพดี
	เสาโครงสร้าง C ซ้าย Left C-Pillar	สภาพดี
	เสาโครงสร้าง D ซ้าย Left D-Pillar	N/A
	ระบบบังคับเลี้ยว Steering Components	สภาพดีตามอายุการใช้งาน
