I024/0043-21

MG VS HEV 1.5 X Two Tone

28 พ.ค. 2024

# Vehicle Inspection Report

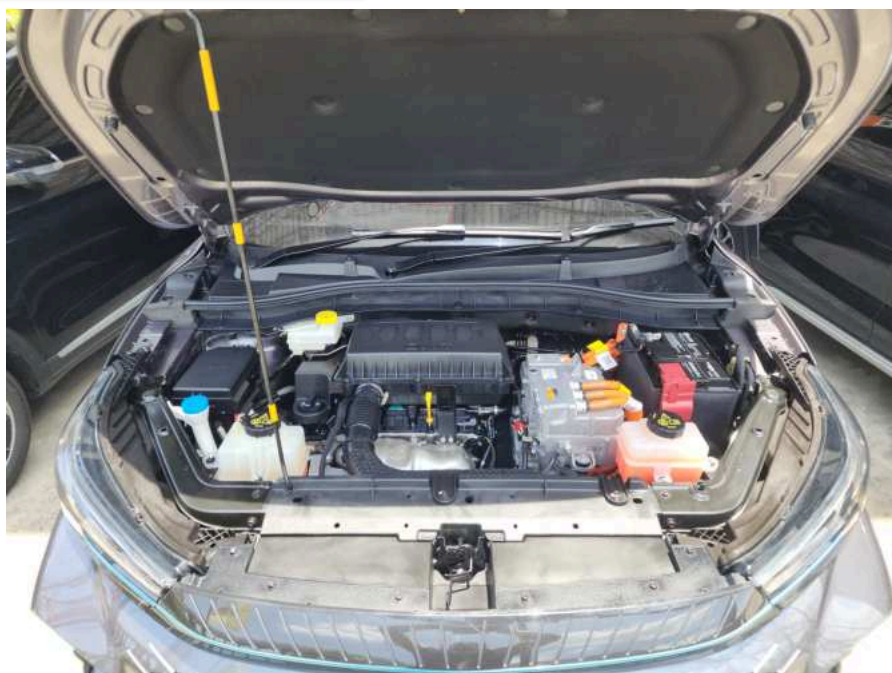
### ภาพห้องเครื่อง

Voltage	12.54	V
Rating	580	CCA
Current	726	CCA
Internal resistance	3.85	mΩ
State of Charge	92	%
State of Health	100	%
Status	GREAT

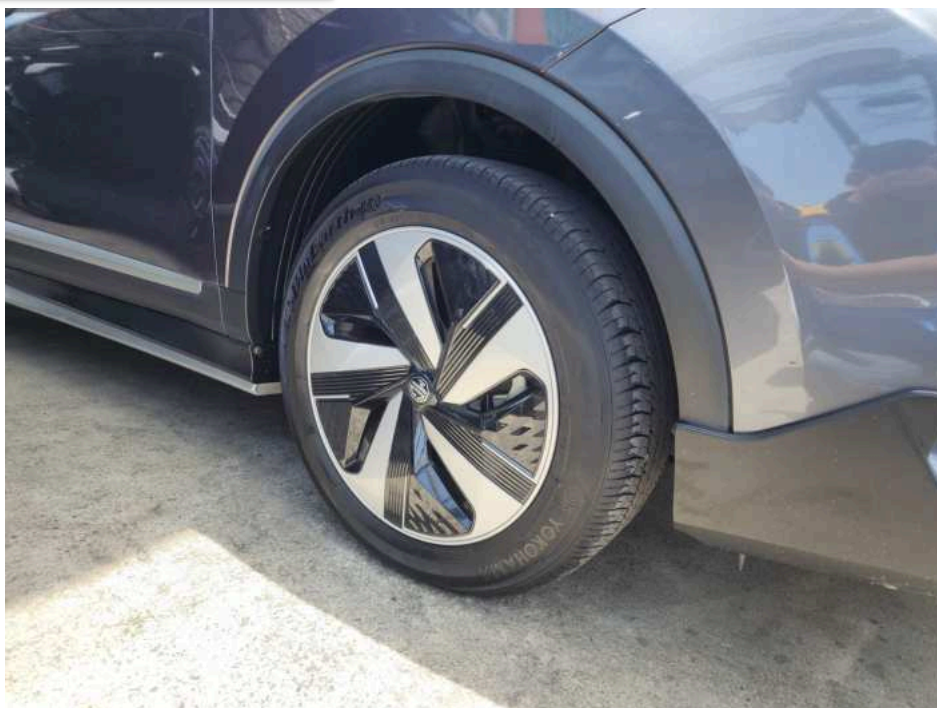
### ขอบยาง ล้อ

21/23
