## Vehicle Inspection Report

ยี่ห้อ/รุ่น (Brand/Model): HONDA CIVIC 1.5 TURBO SEDAN	วันที่ตรวจสอบรถยนต์ (Date of Inspection): 8/10/63
หมายเลขตัวถัง (VIN): MRHFC1640GT100267	เลขคำขอบริการ (Job No.): I020/0080-2
หมายเลขเครื่องยนต์ (Engine No.): L15B71601076	<p>Vehicle Picture:</p>  
ปีที่ผลิต (Build Date): 2016	
สีรถ (Color): เทา	
ระยะการใช้งาน (Mileage): 136,136 กม.	
หมายเลขทะเบียน (No. Plate): 5กบ 4310	
วันครบกำหนดชำระภาษี (Registration Expiry): 29 ส.ค. 64	
ชื่อลูกค้า (Customer Name): เก่ง พระราม 9	
ที่อยู่ (Address):	
โทรศัพท์ (Tel): 080-678-3456	
สถานที่ตรวจสอบรถ (Inspection Place): ถ.พระราม 9

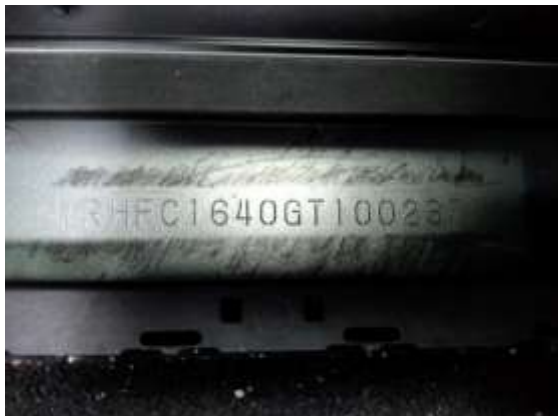
รูปเล่มทะเบียน (Register Picture):

รูปเล่มทะเบียนรถ เลขตัวถัง และเลขไมล์ (Register Picture, VIN No. and Mileage Picture)

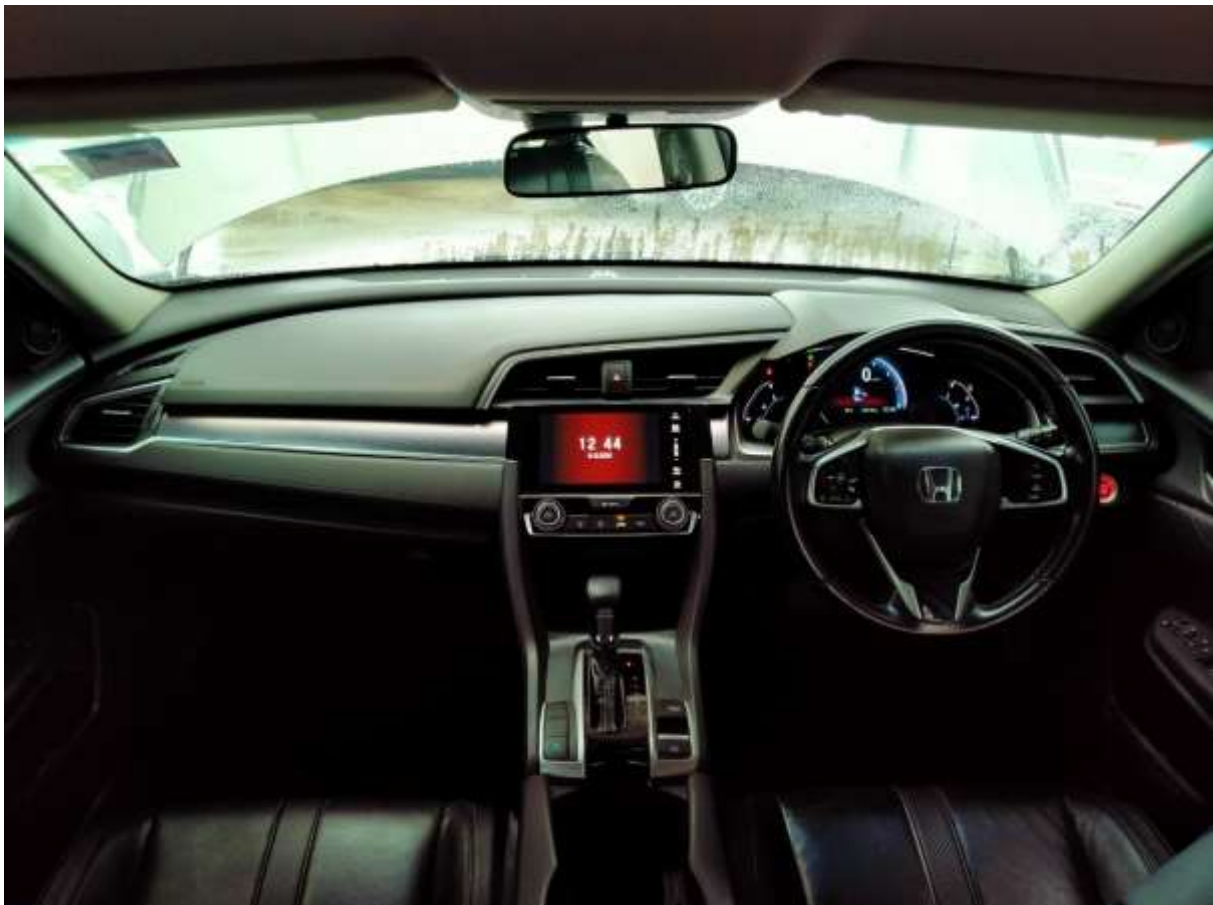
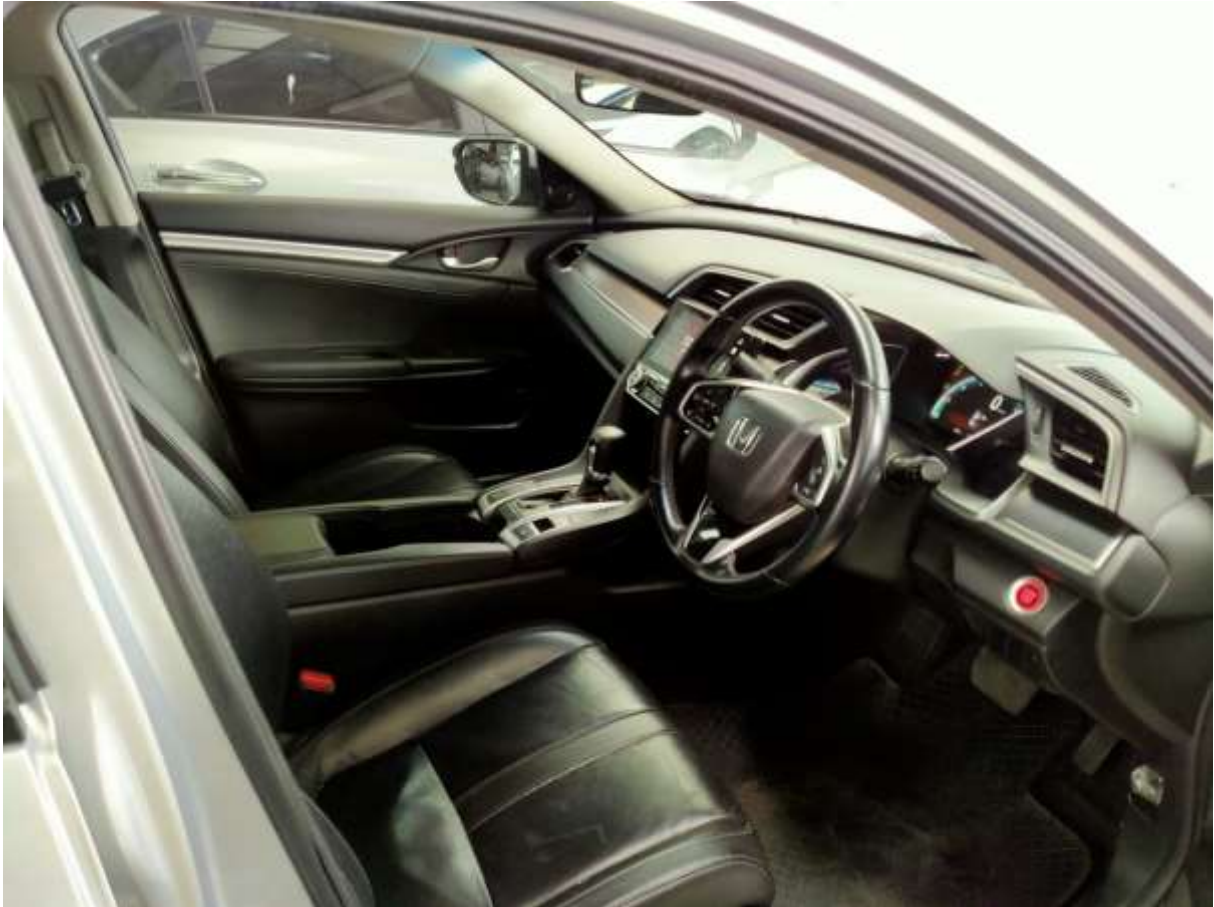
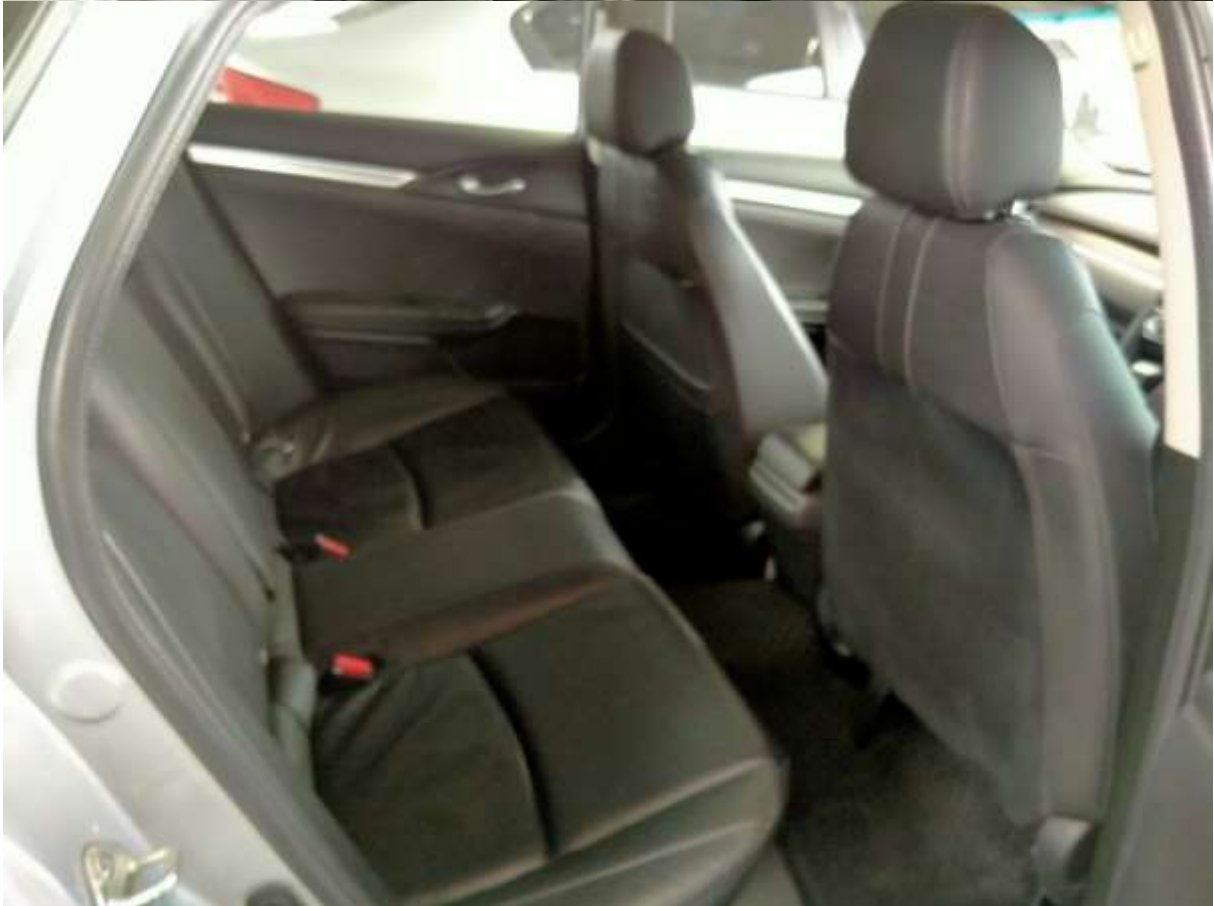
## ภาพภายในด้านหน้า หลัง และ จุดบกพร่อง - Interior Visual Details (Front, Rear and/or Defect):

ที่นั่ง สภาพ Seat Appearance	สภาพดีตามอายุการใช้งาน
	การทำงาน การปรับ และการล็อคเบาะ Seat Adjust functional	ทำงานได้ดี
	สภาพ รางได้เบาะ Seat slide adjust rail	สภาพดีตามอายุการใช้งาน
	เข็มขัดนิรภัย Seat Belts	สภาพดีตามอายุการใช้งาน

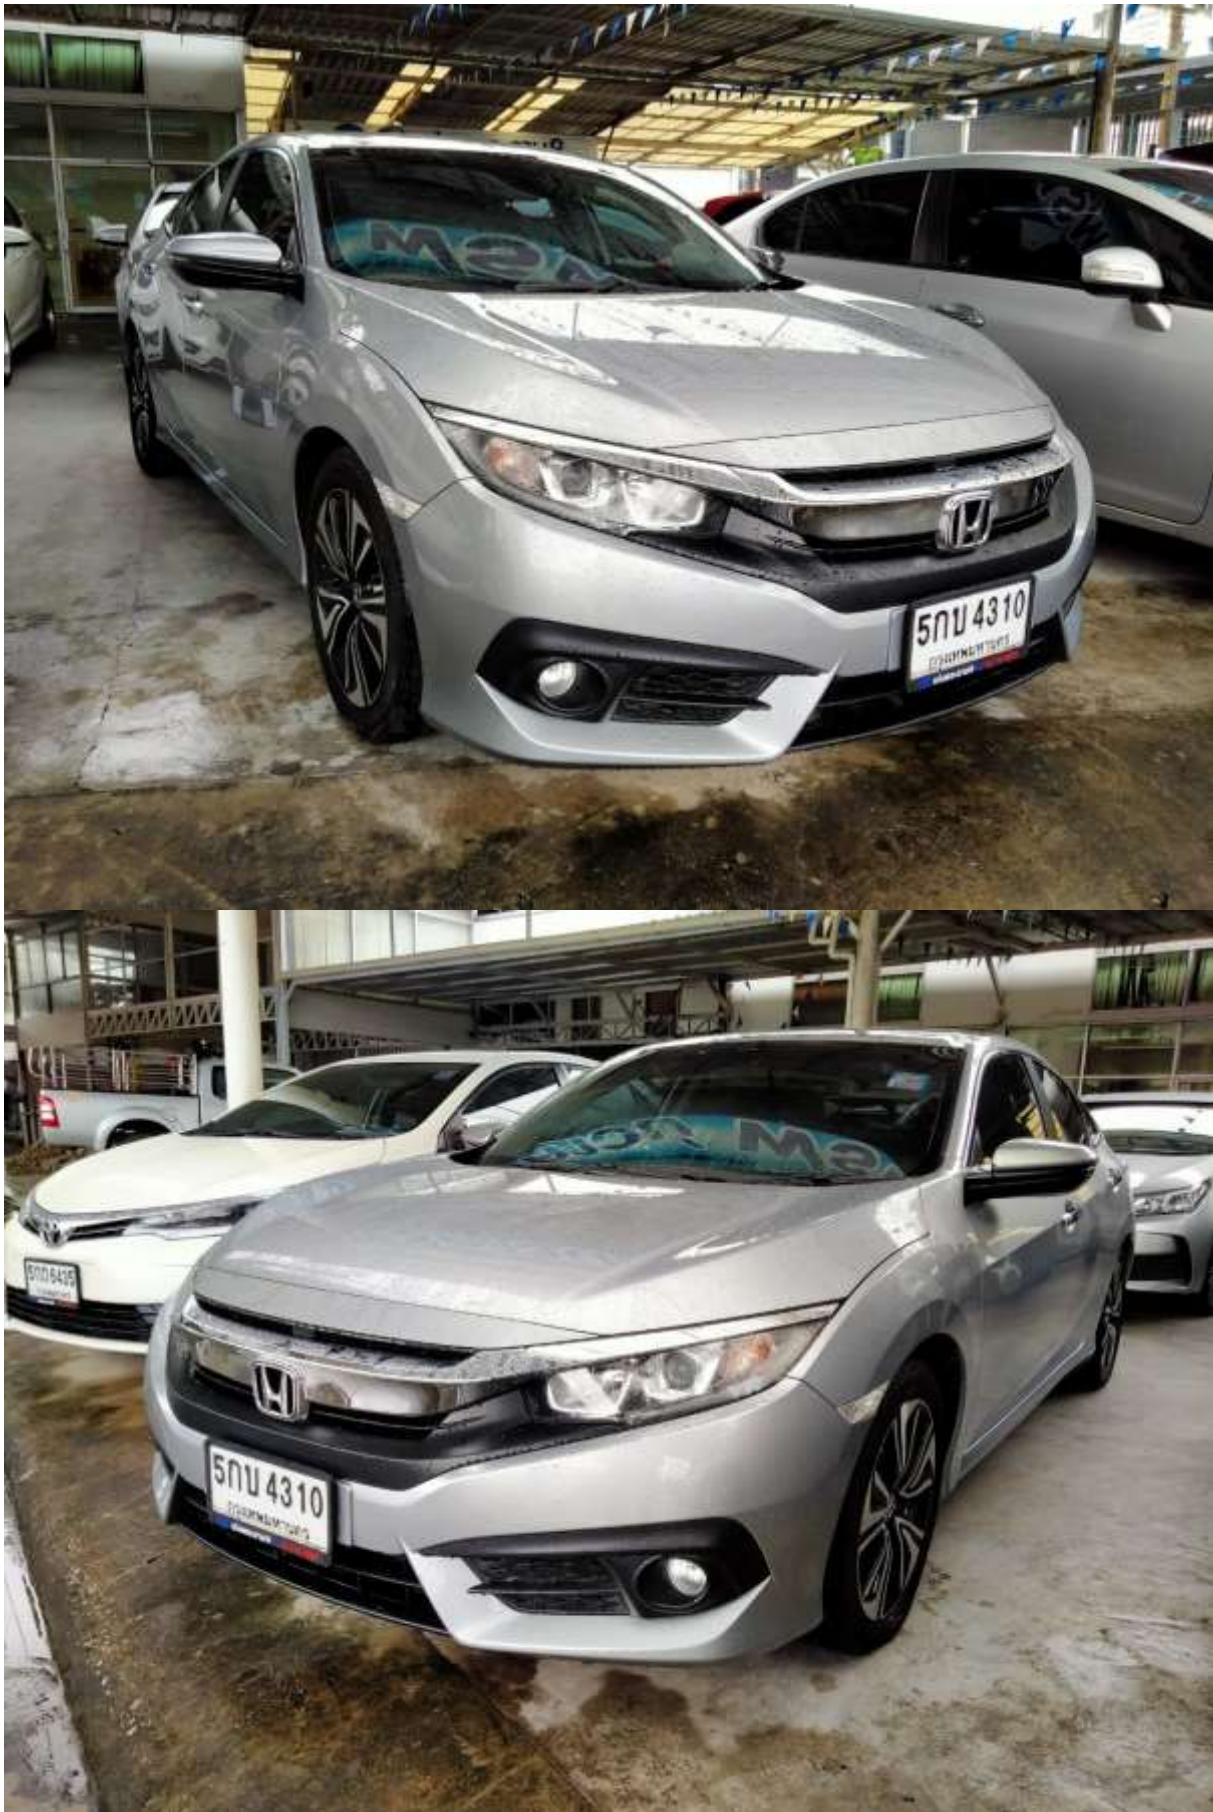
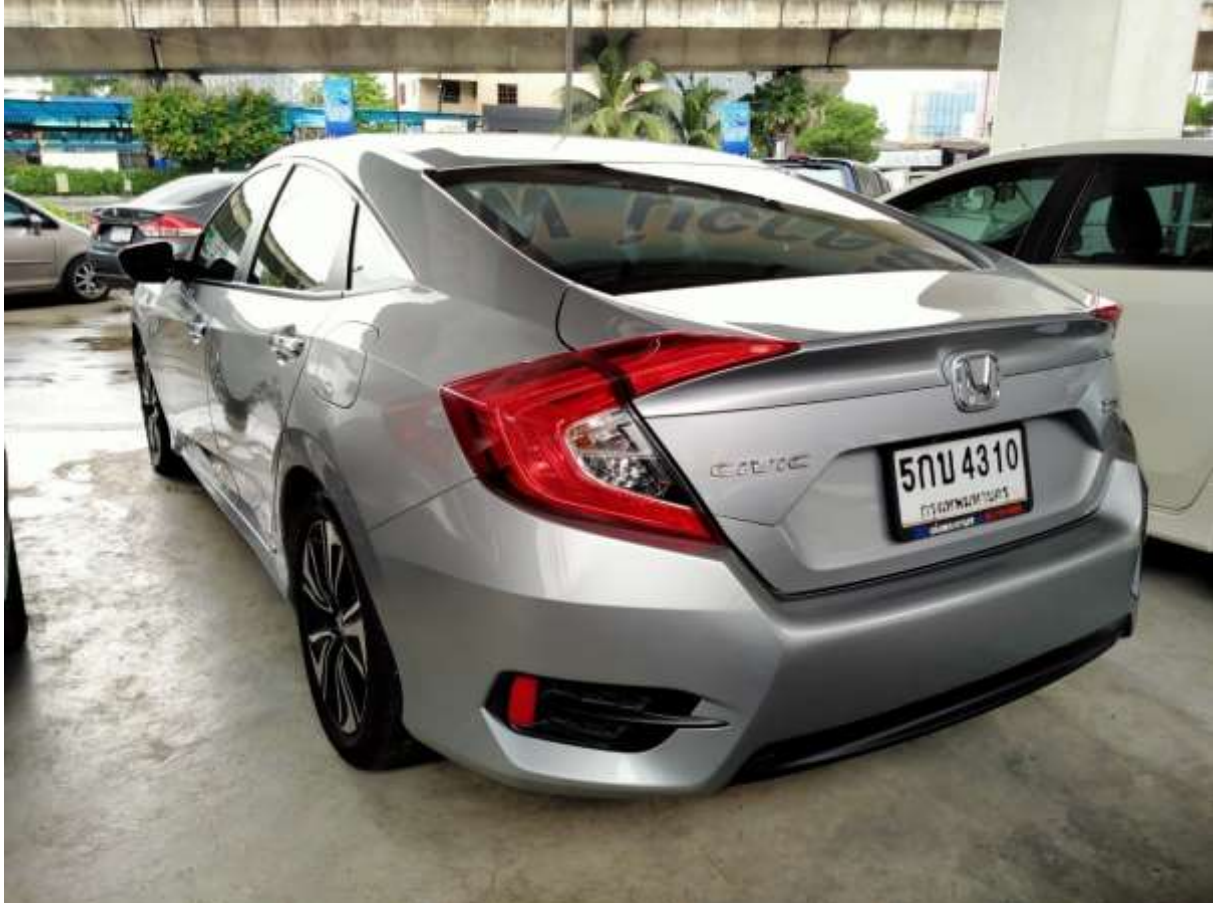
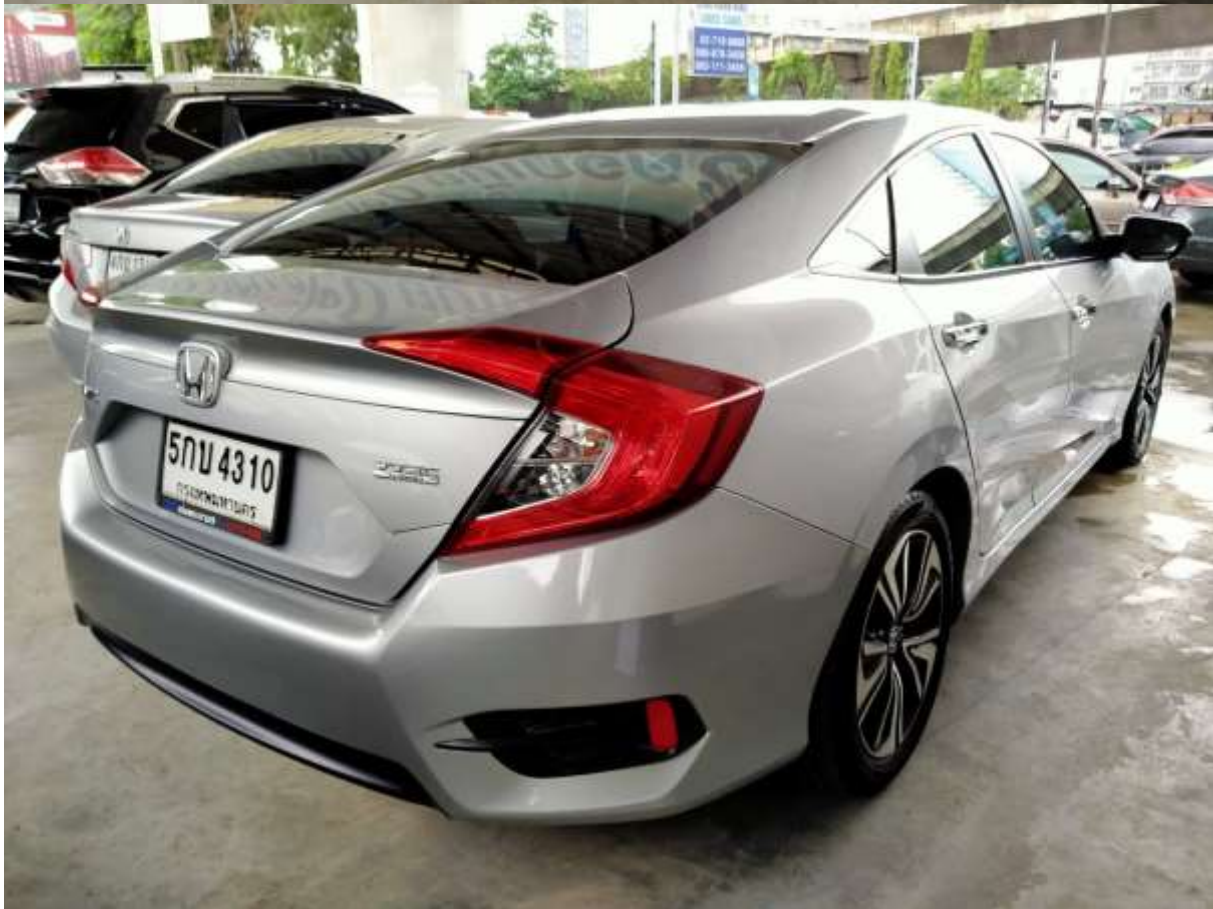
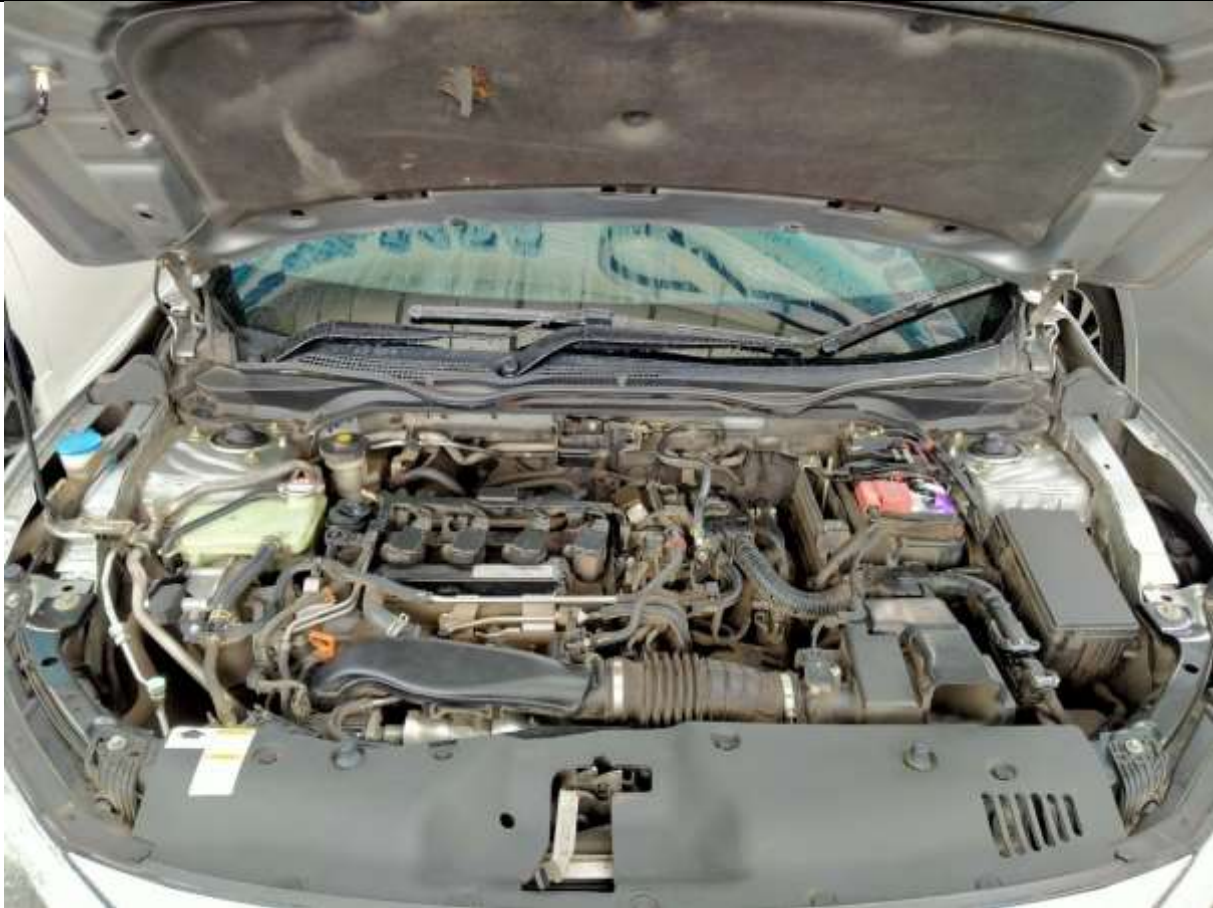
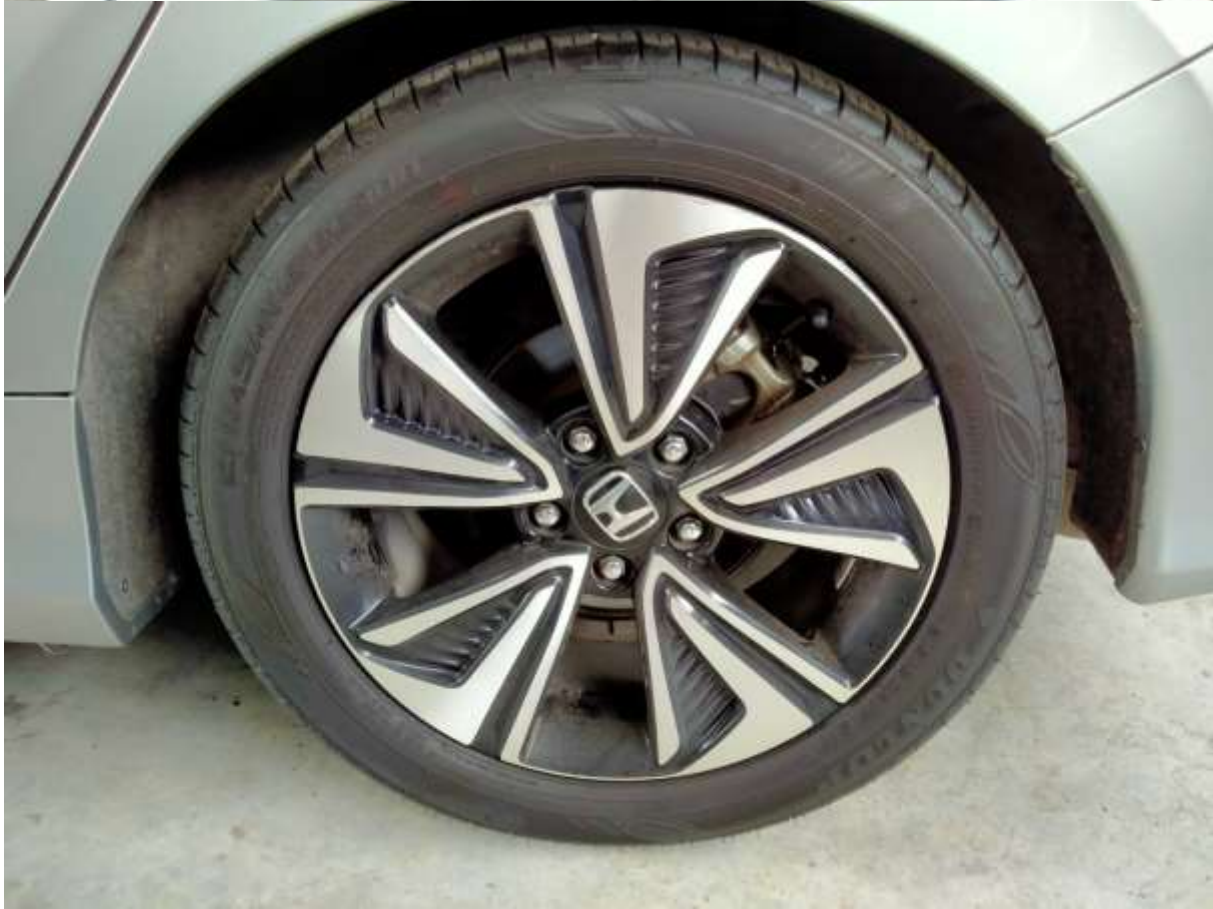
ภาพภายนอก - Exterior Visual Details:

กันชนหน้า Front Bumper	สภาพดี
	คาน รับกันชนหน้า (ขวา) Front Side Member (Right) Appearance	สภาพดี
	คาน รับกันชนหน้า (ซ้าย) Front Side Member (Left) Appearance	สภาพดี
	ฝากระโปรงหน้ารถ Bonnet	สภาพดี
	กระจกบังลมหน้า Windshield	สภาพดี
	หลังคา Roof	สภาพดี
	สภาพ และการทำงาน หลังคาชั้นรูป หลังคาเปิดประทุน Sunroof/Convertible functional and appearance	N/A
	ประตูหน้าขวา Front Right Door	สภาพดี
	ประตูหลังขวา Rear Right Door	สภาพดี
	ประตูเลื่อนด้านขวา Sliding Right Door	N/A
	บันไดขายน้าด้านขวา Right Rocker Panel	สภาพดี
	ประตูหน้าซ้าย Front Left Door	สภาพดี
	ประตูหลังซ้าย Rear Left Door	สภาพดี
	ประตูเลื่อนด้านซ้าย Sliding Left Door	N/A

บันไดซ้ายน้ำด้านซ้าย Left Rocker Panel	สภาพดี
	ประตูท้าย,ฝากระโปรงท้าย Rear Tail Gate	สภาพดี
	กระจกบังลมหลัง Rear Screen	สภาพดี
	กันชนหลัง Rear Bumper	สภาพดี
	คาน รับกันชนหลัง (ขวา) Rear Side Member (Right) Appearance	สภาพดี
	คาน รับกันชนหลัง (ซ้าย) Rear Side Member (Right) Appearance	สภาพดี
	เสาโครงสร้าง A ขวา Right A-Pillar	สภาพดี
	เสาโครงสร้าง B ขวา Right B-Pillar	สภาพดี
	เสาโครงสร้าง C ขวา Right C-Pillar	สภาพดี
	เสาโครงสร้าง D ขวา Right D-Pillar	N/A
	เสาโครงสร้าง A ซ้าย Left A-Pillar	สภาพดี
	เสาโครงสร้าง B ซ้าย Left B-Pillar	สภาพดี
	เสาโครงสร้าง C ซ้าย Left C-Pillar	สภาพดี
	เสาโครงสร้าง D ซ้าย Left D-Pillar	N/A
	ระบบบังคับเลี้ยว Steering Components	สภาพดีตามอายุการใช้งาน
