INSPECTION
BY ONE2CARVehicle Inspection Report
สรุปผลการตรวจสภาพรถ (Inspection Summary)one2car.com
THAILAND'S NO.1 CAR SITE

1023/0145-5

BMW 320i 2.0 F30

19 มิ.ย. 2023

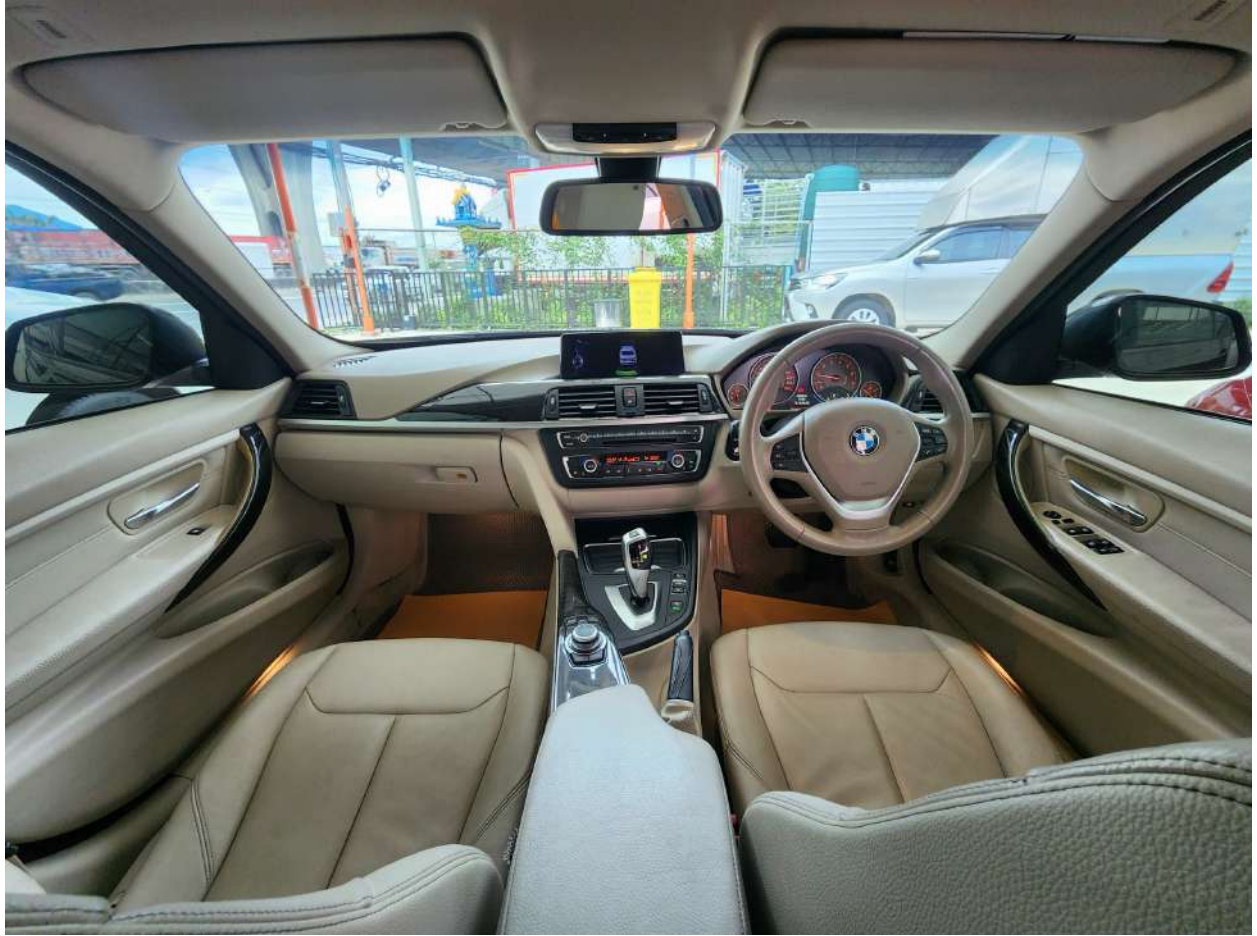
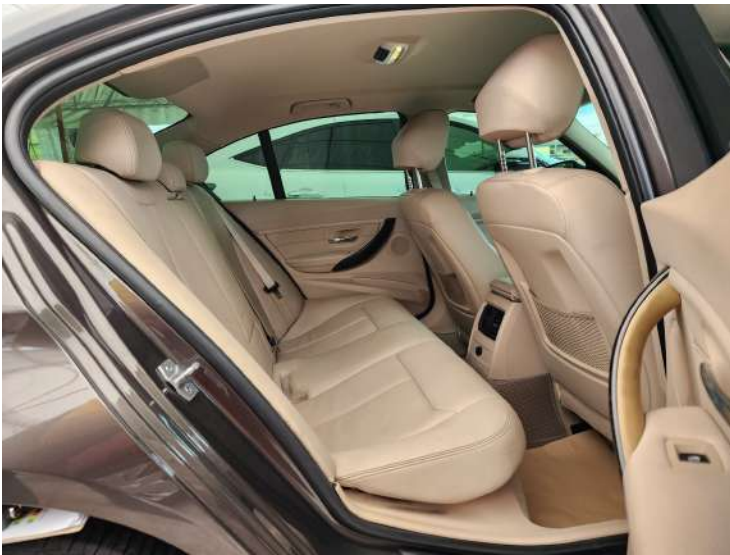
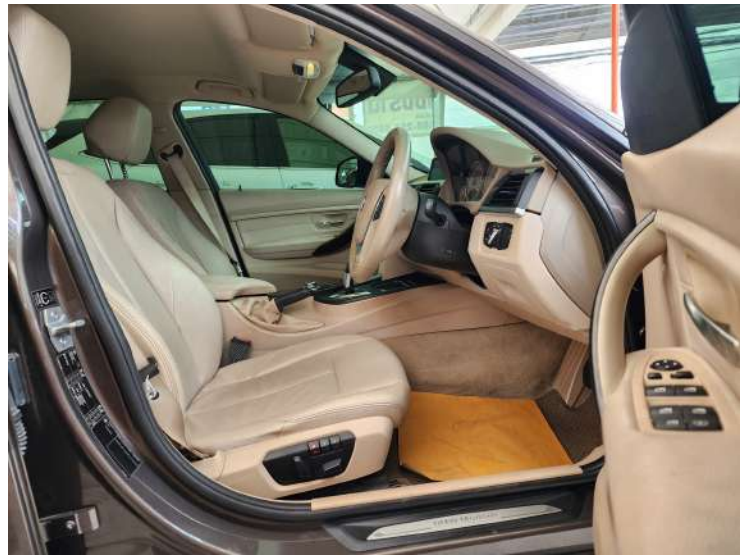
ภาพภายใน

รายการตรวจ 4 รายการ	สถานะ
2.1 สภาพ ที่นั่ง Seat Appearance	ดี (Good)
2.2 การทำงาน การปรับ และการล็อกเบาะ Seat Adjust functional	ดี (Good)
2.3 สภาพ รางไต่เบาะ Seat slide adjust rail	ดี (Good)
2.4 เข็มขัดนิรภัย Seat Belts	ดี (Good)

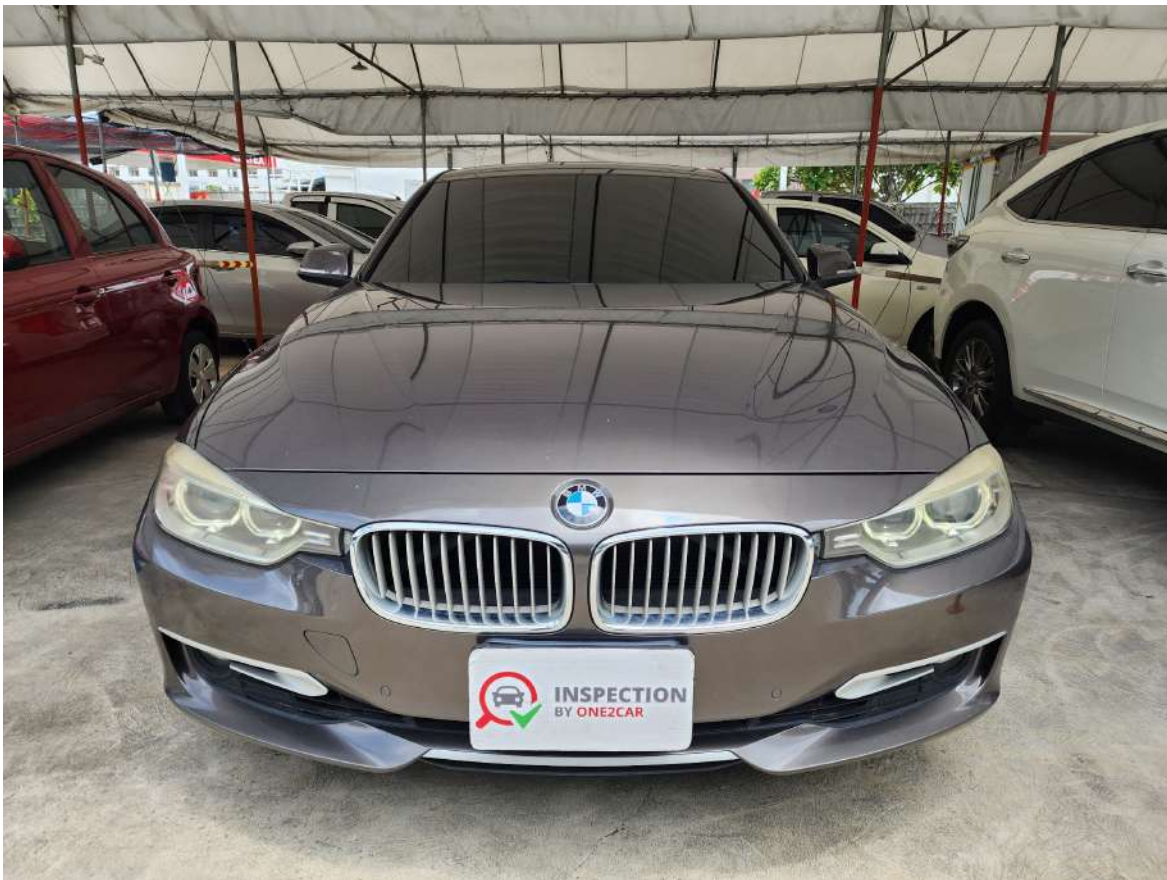
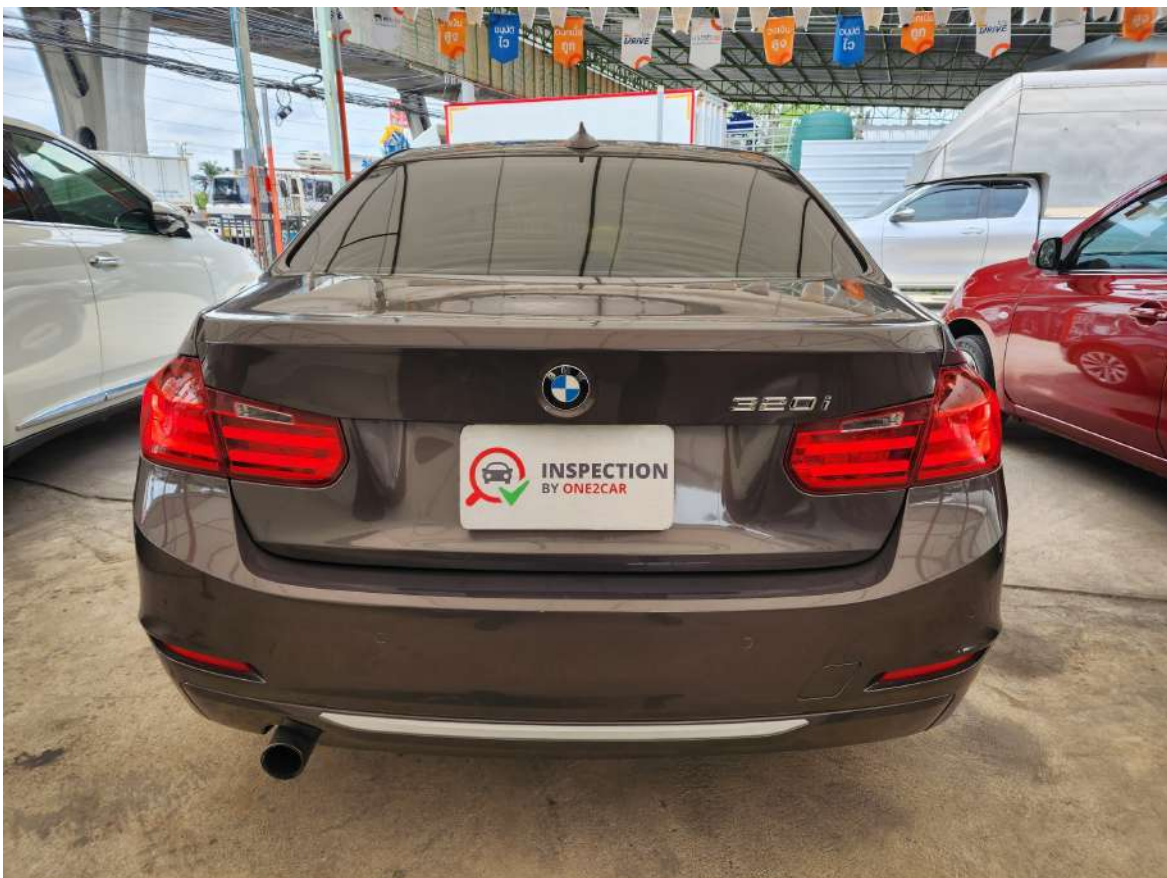
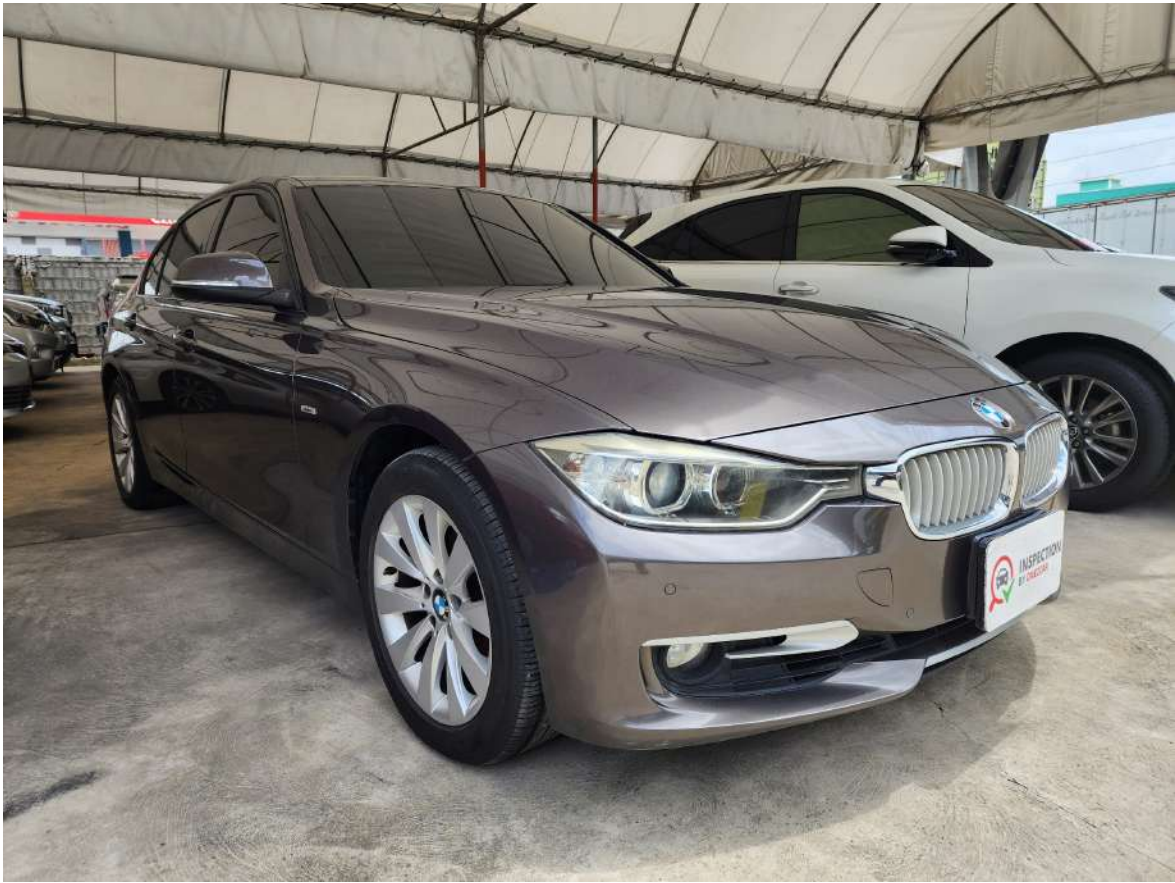
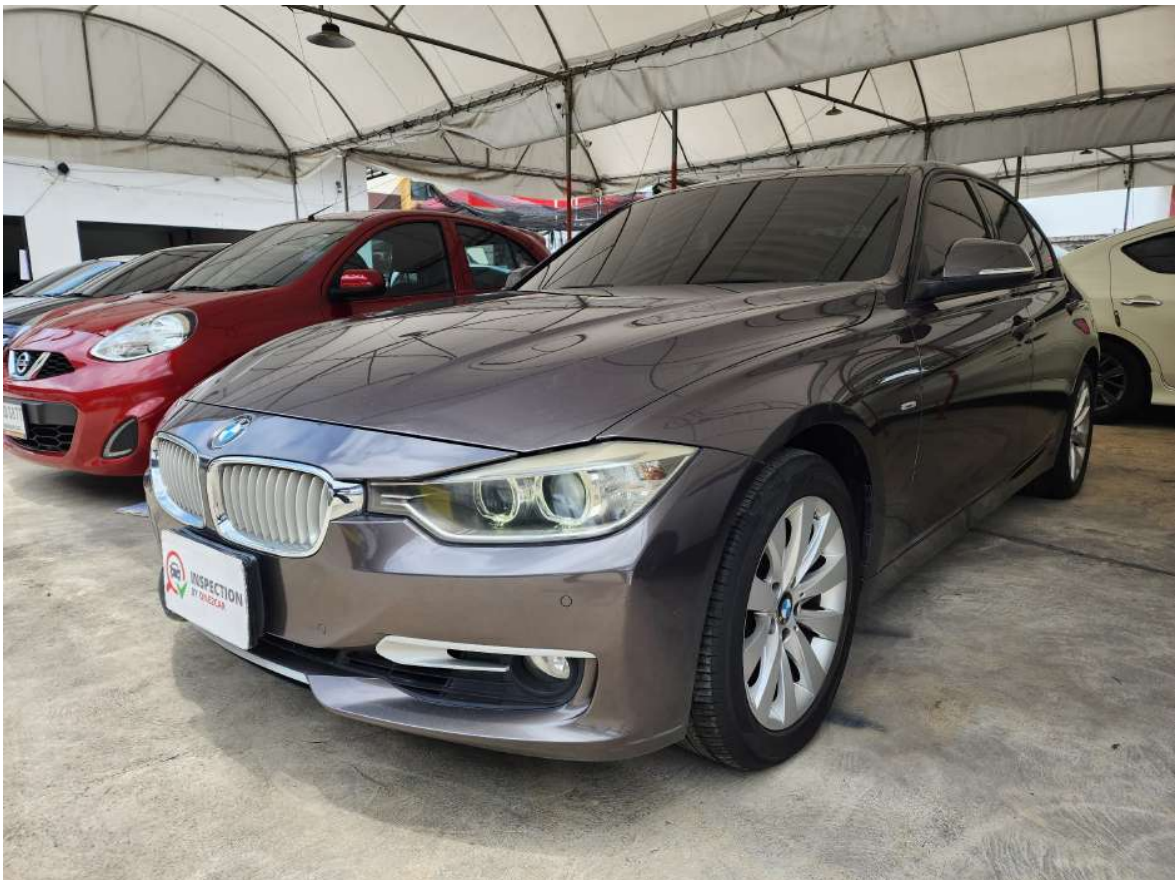
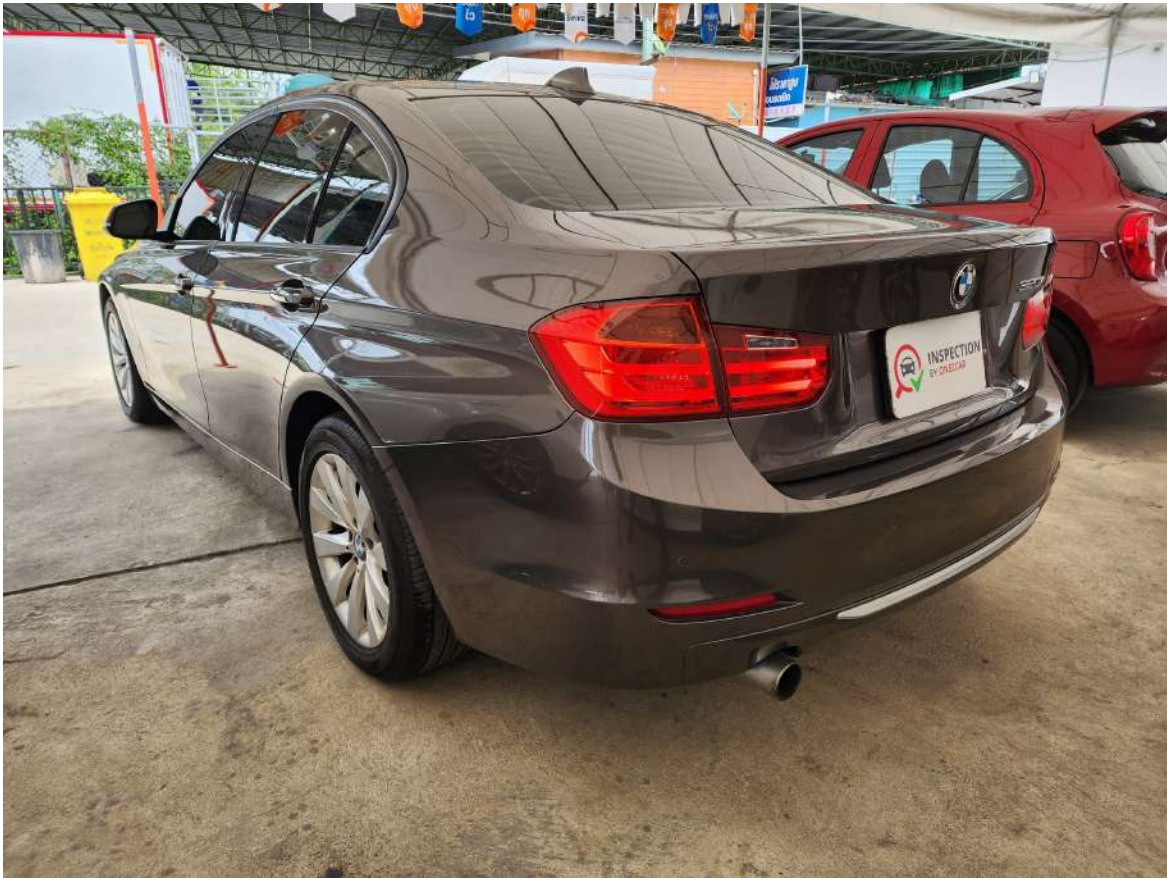
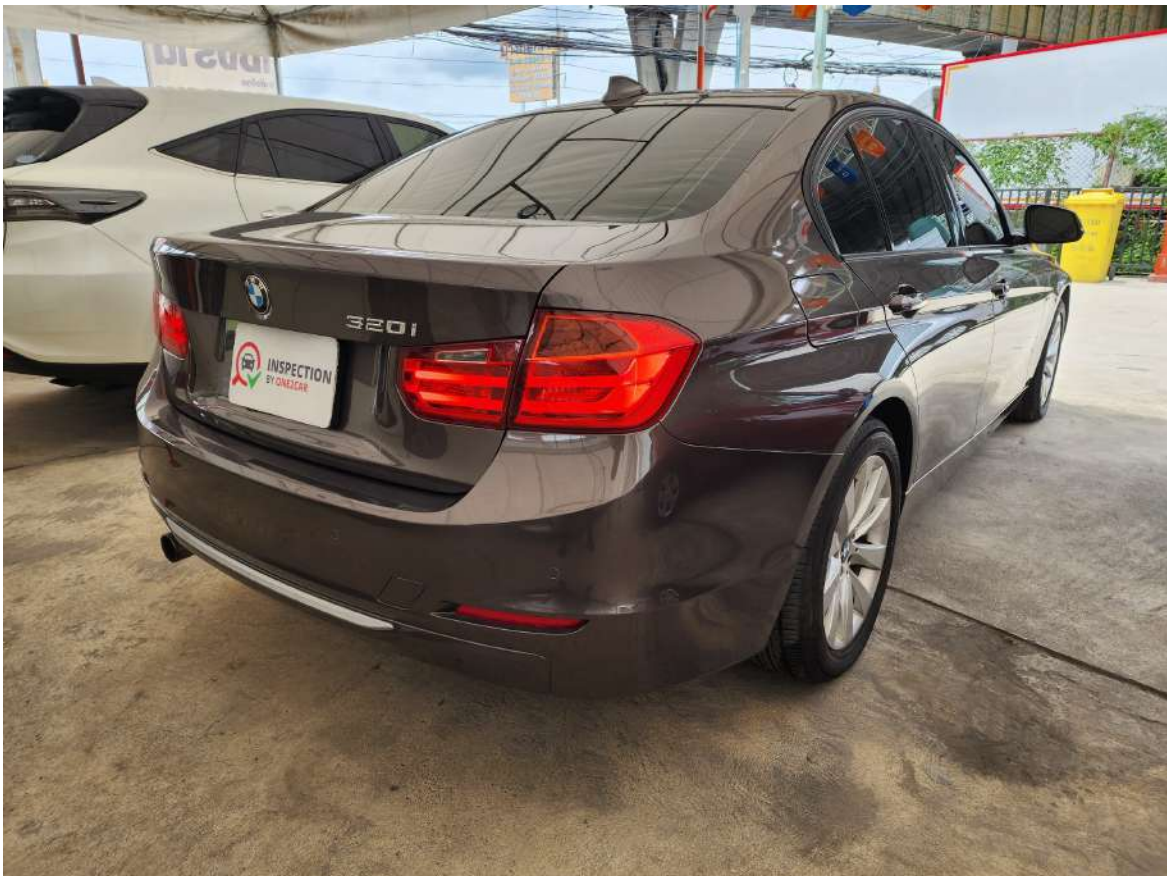
ภาพภายนอก

3. การตรวจสภาพภายนอก (Exterior Inspection)

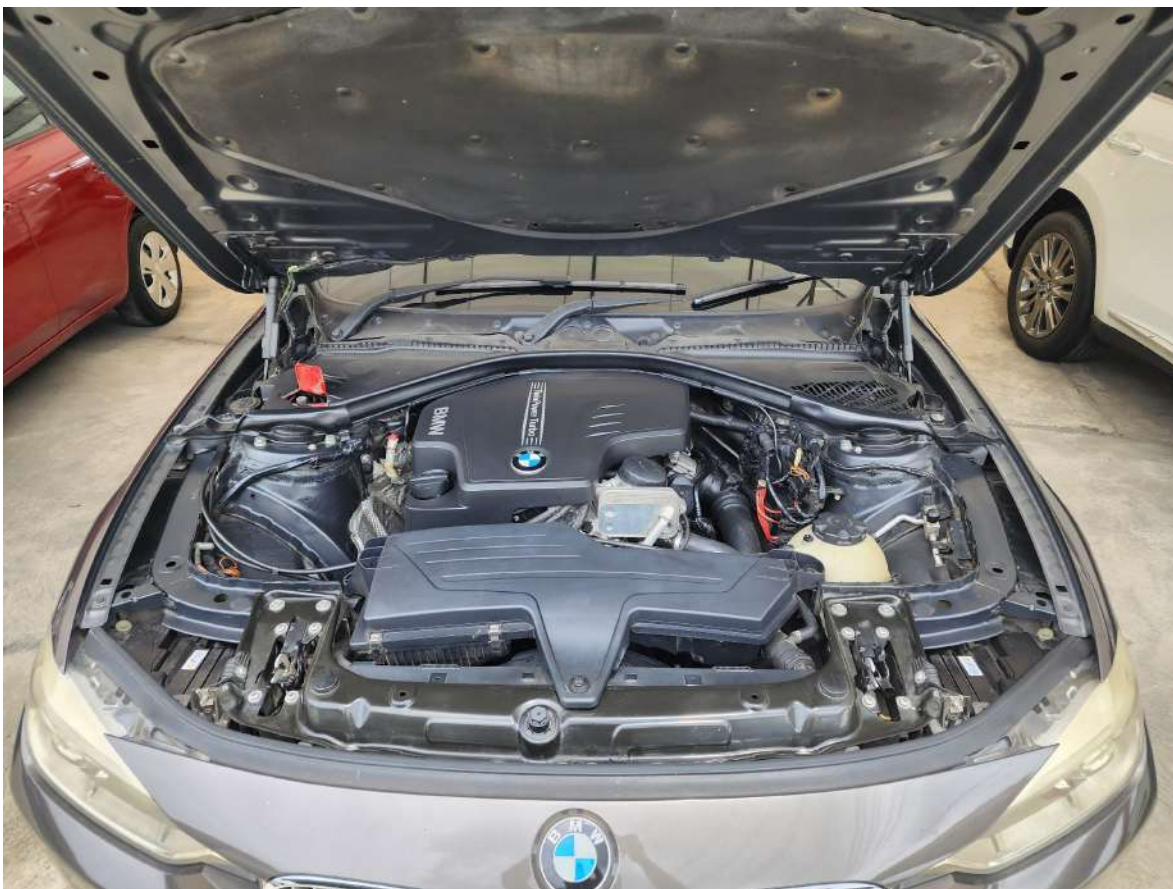
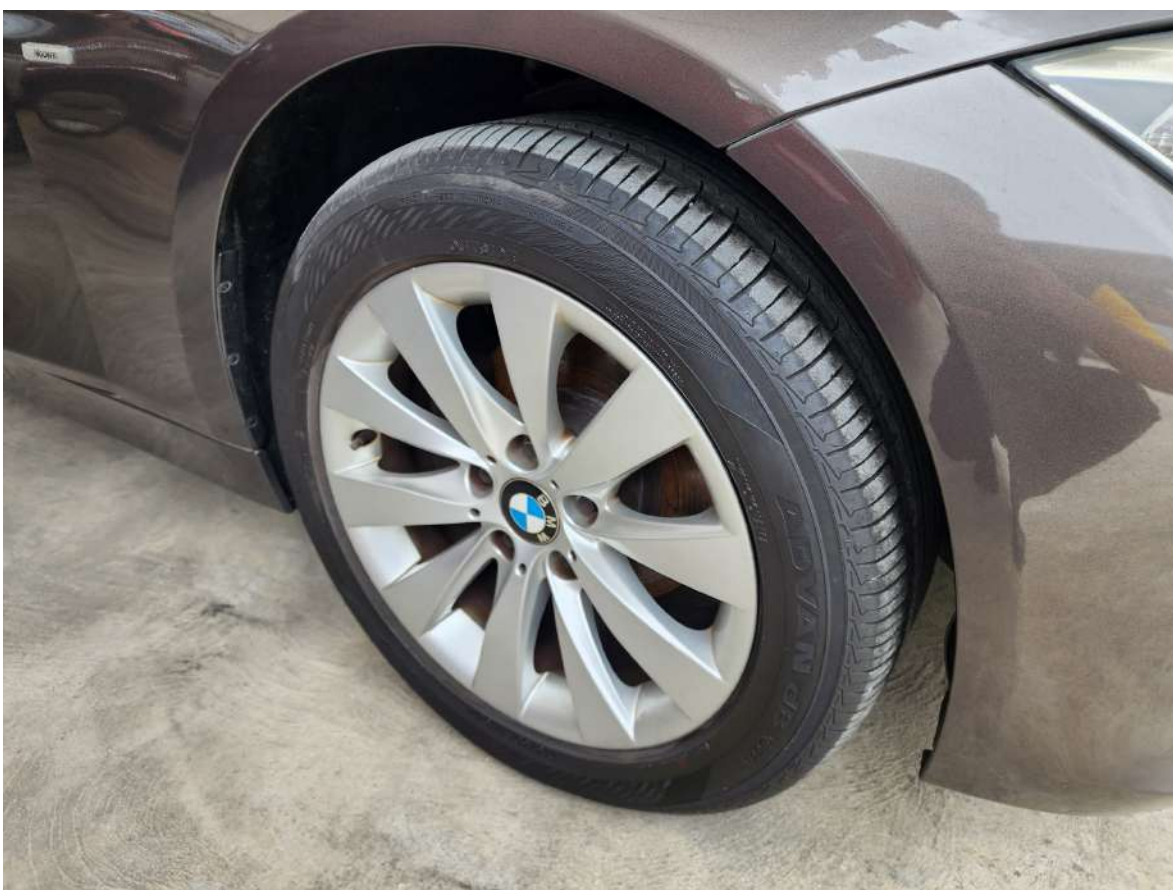
ภาพห้องเครื่อง ขอบยาง ล้อ

Voltage	12.3	V
Rating	700	CCA
Current	289	CCA
Internal resistance	9.67	mΩ
State of Charge	62	%
State of Health	16	%
Status	REPLACE

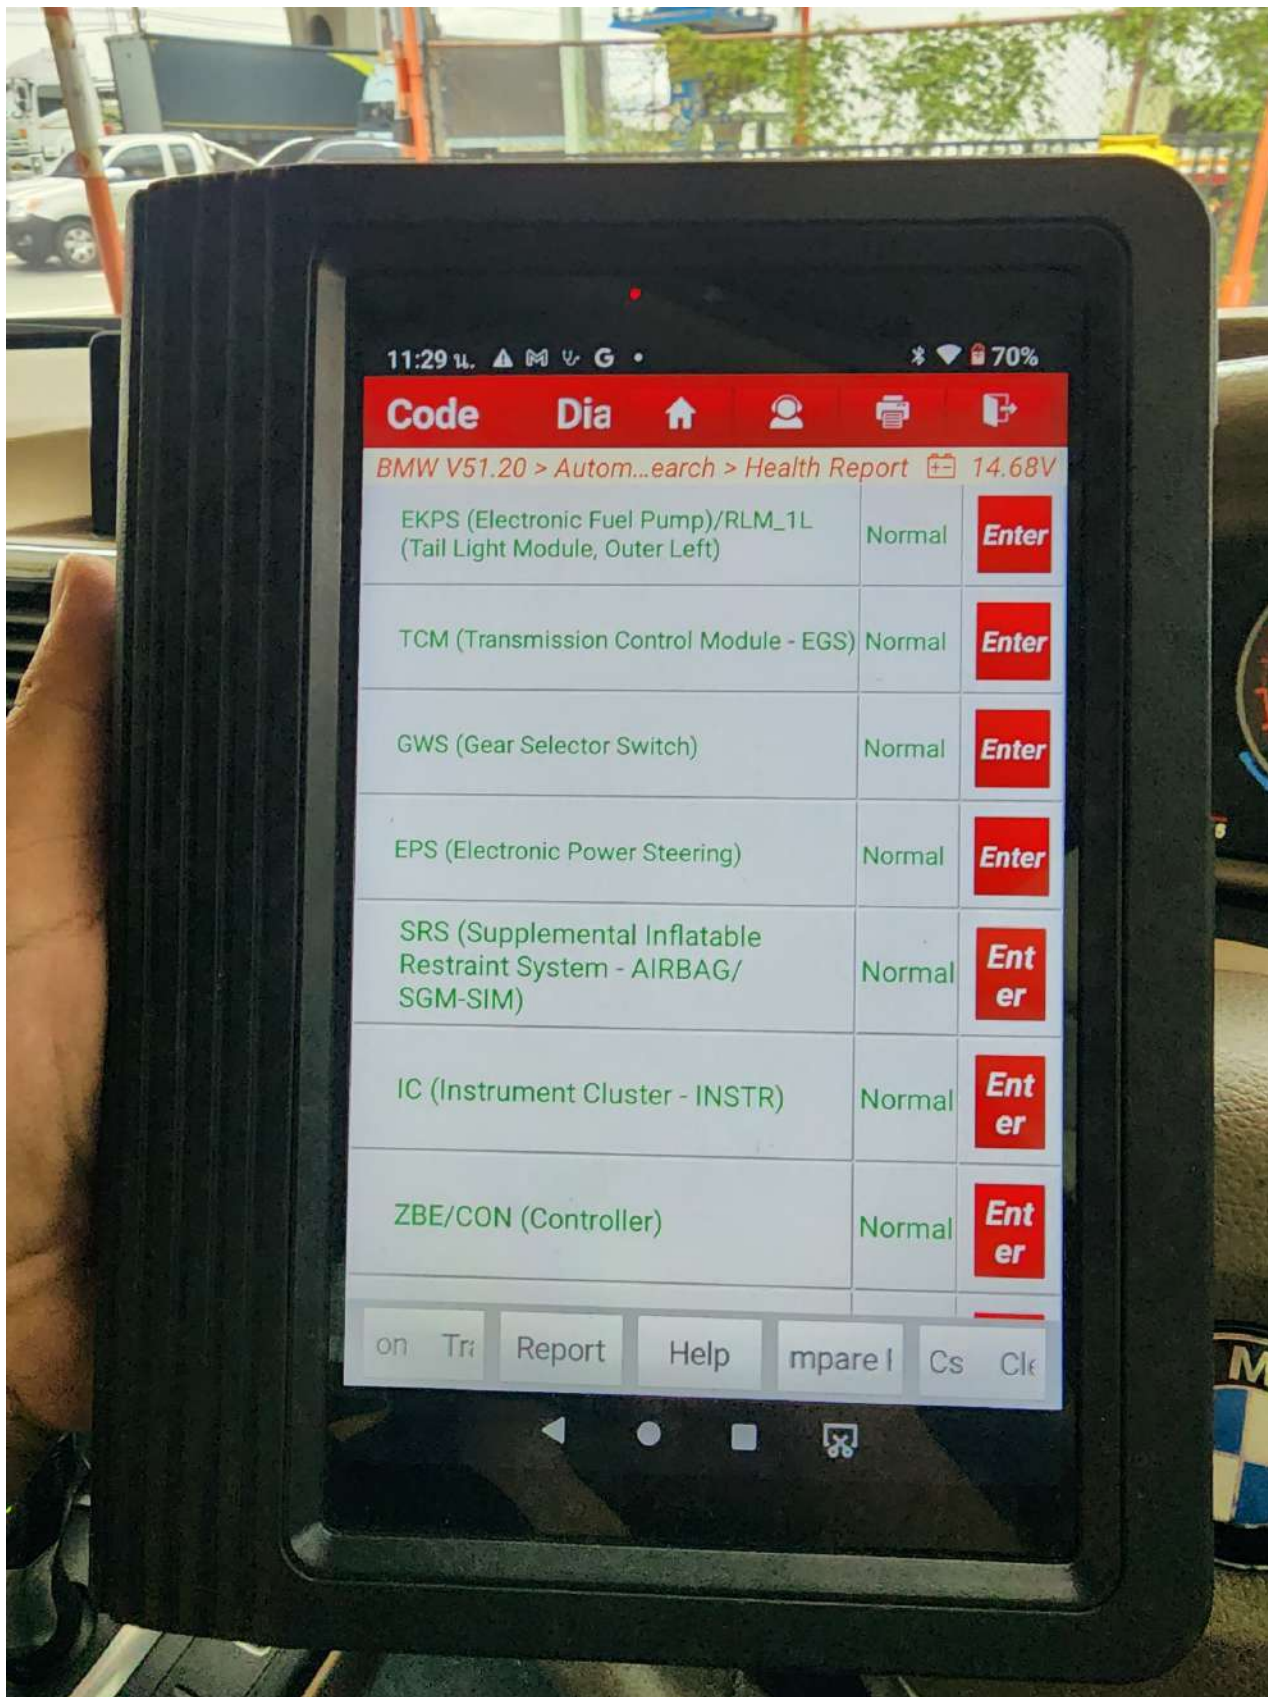
ภาพ OBD

รายการตรวจ 6 รายการ	สถานะ
1.1 ไม่เคยเกิดอุบัติเหตุรุนแรงจนทำให้โครงสร้างรถมีปัญหาความปลอดภัย No Evidence of Major or Hail Damage	ดี (Good)
1.2 ไม่มีการตัดต่อ ตัดแปลง คัชชี และ โครงสร้างรถ No chassis and cab structure modified	ดี (Good)
1.3 ไม่เคยประสบภัยจมน้ำ No Evidence of Flood	ดี (Good)
1.4 ไม่เคยประสบภัยอัคคีภัย No Evidence of Fire	ดี (Good)
1.5 การวินิจฉัยผ่านทาง OBD On-Board Diagnostics (OBD)	ดี (Good)
1.6 สภาพรถโดยรวม Overall Appearance	ดี (Good)
