1022/0097-17

Mercedes Benz CLA250 AMG 2.0 W117 D...

Sep 19, 2022

Vehicle Inspection Report สรุปผลการตรวจสภาพรถ (Inspection Summary)

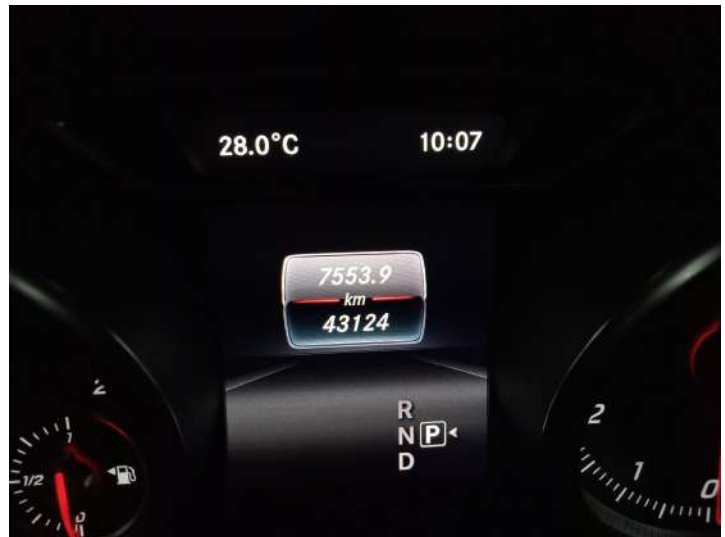
รูปเลขไมล์ (Mileage Picture): ▾

43124

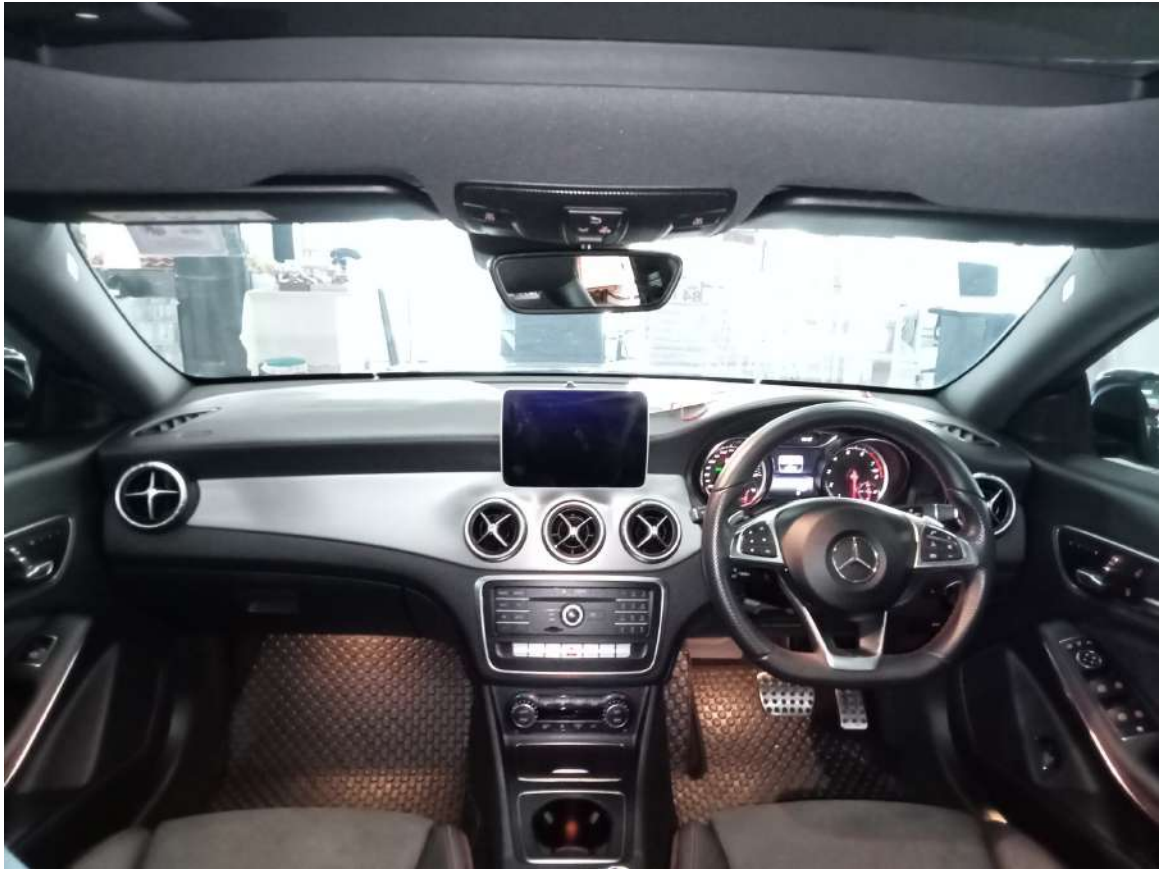
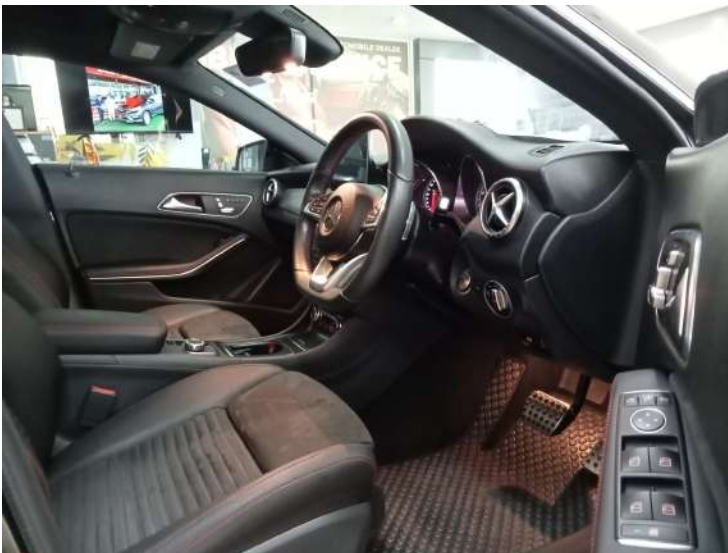
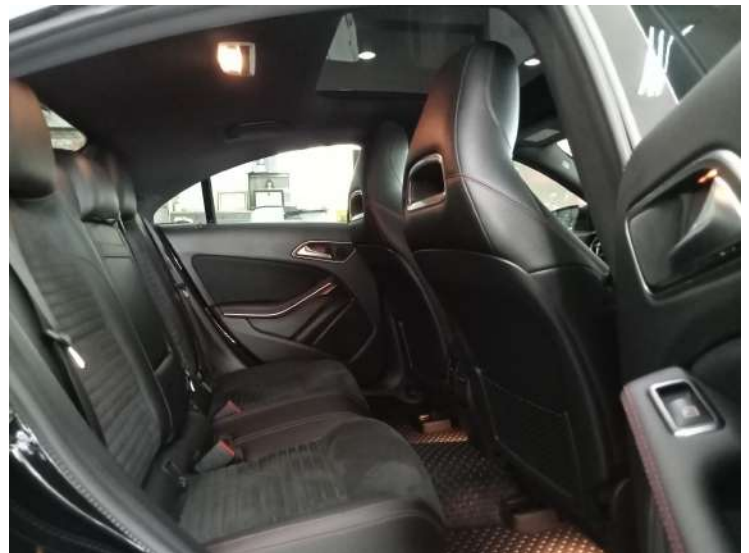
ภาพภายใน

ประเมินสภาพรวม: ผ่าน
"อุปกรณ์หลัก/อุปกรณ์เสริมขณะขับที่:
✓ ระบบปรับอากาศ [ผ่าน]
✓ ไฟส่องสว่าง [ผ่าน]
✓ ไฟเลี้ยว/ไฟฉุกเฉิน [ผ่าน]
✓ หน้าปัดและมาตรวัด [ผ่าน]
✓ เข็มชดนิรภัย [ผ่าน]
✓ แตร [ผ่าน]
✓ เครื่องเล่นเพลง [ผ่าน]
✓ ระบบปัดน้ำฝน [ผ่าน]
✓ เบาะนั่งยึดแน่น [ผ่าน]
✓ กระจกไฟฟ้า [ผ่าน]"

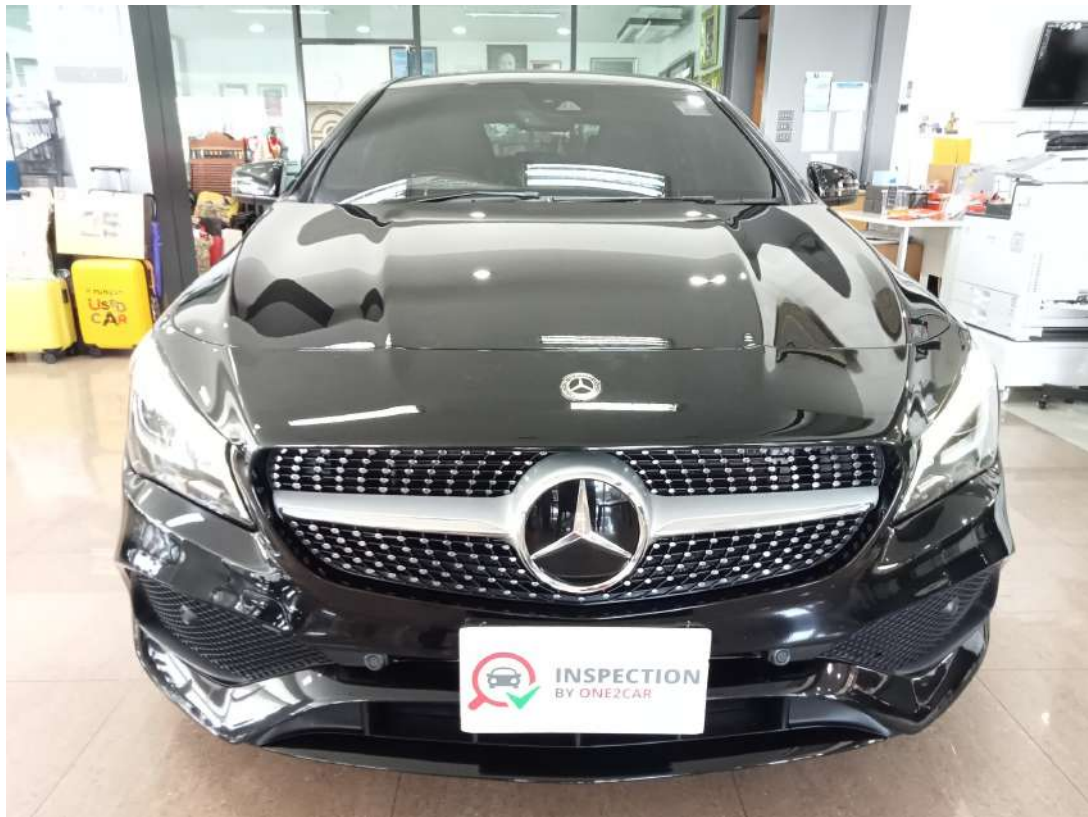
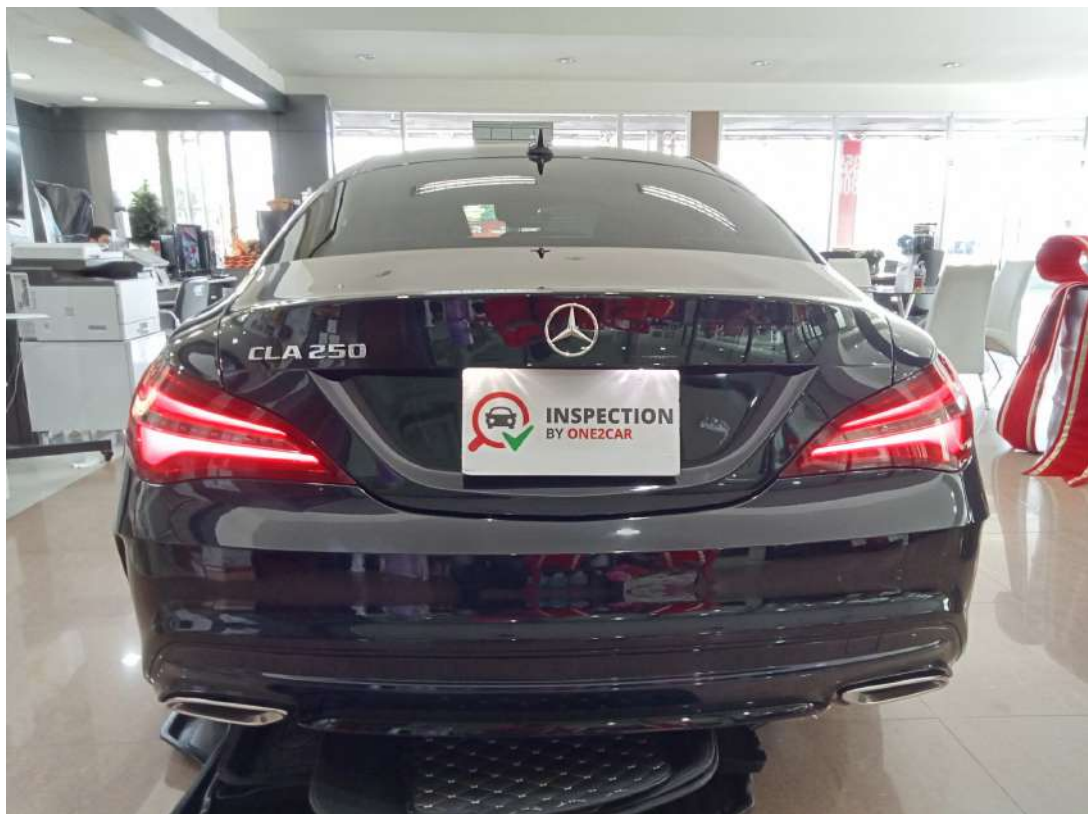
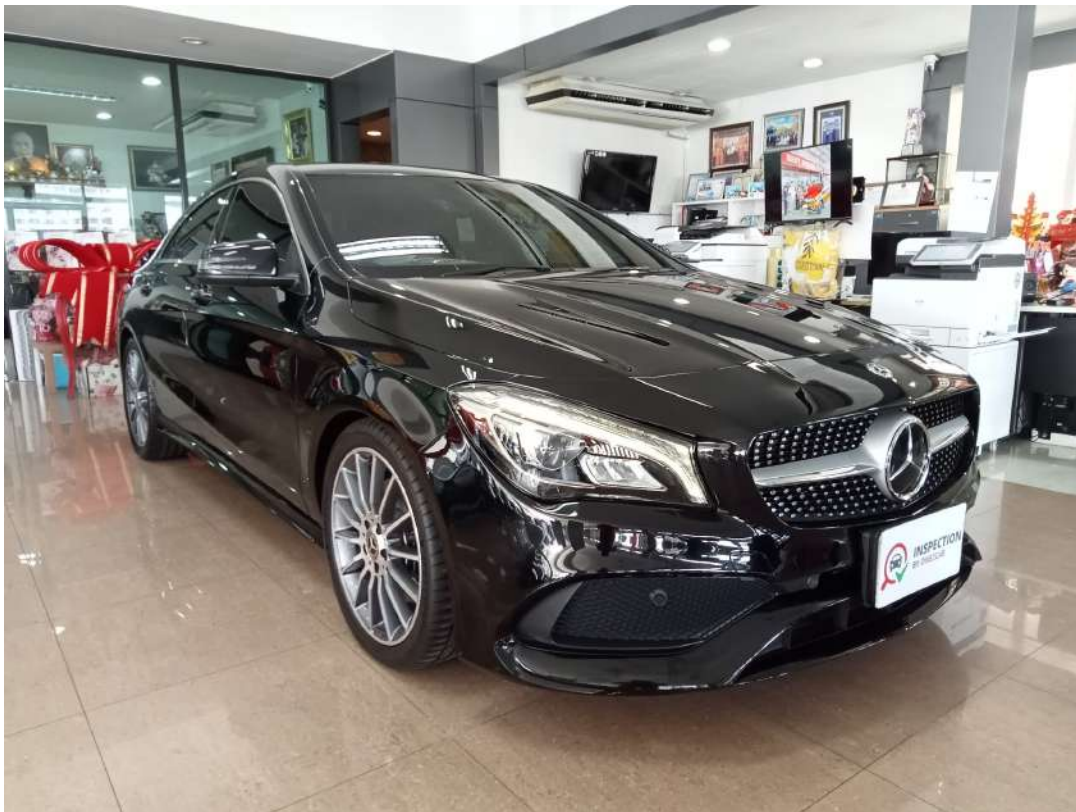
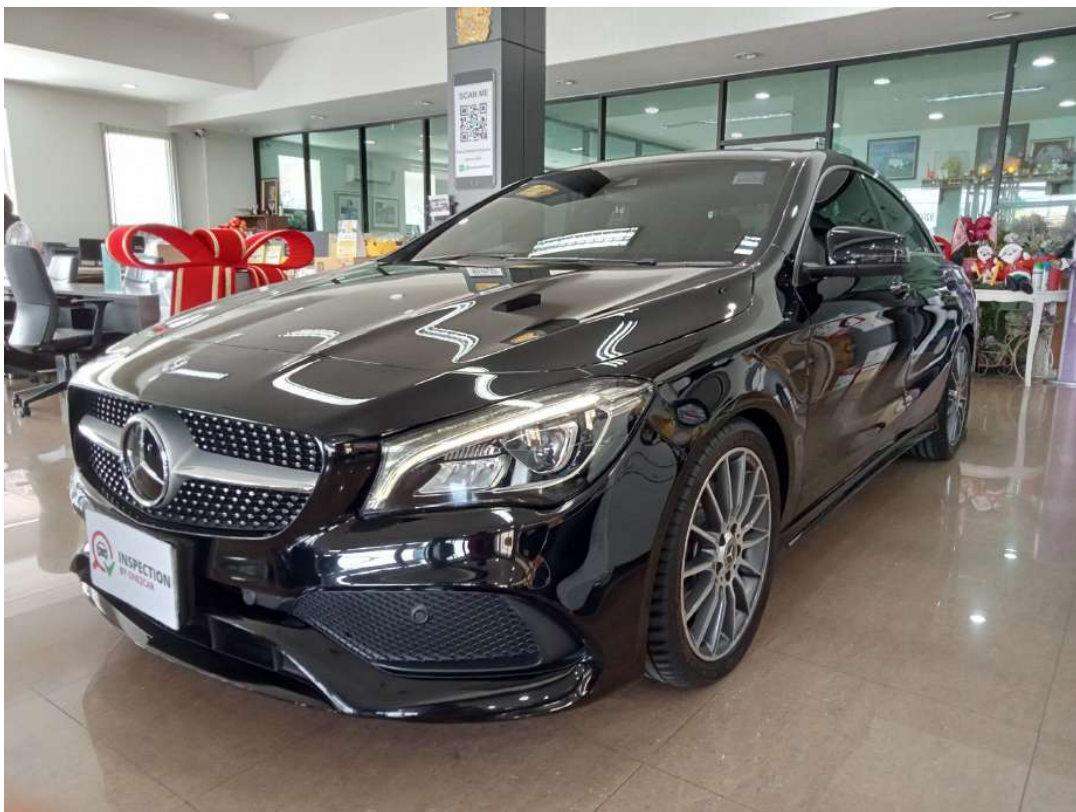
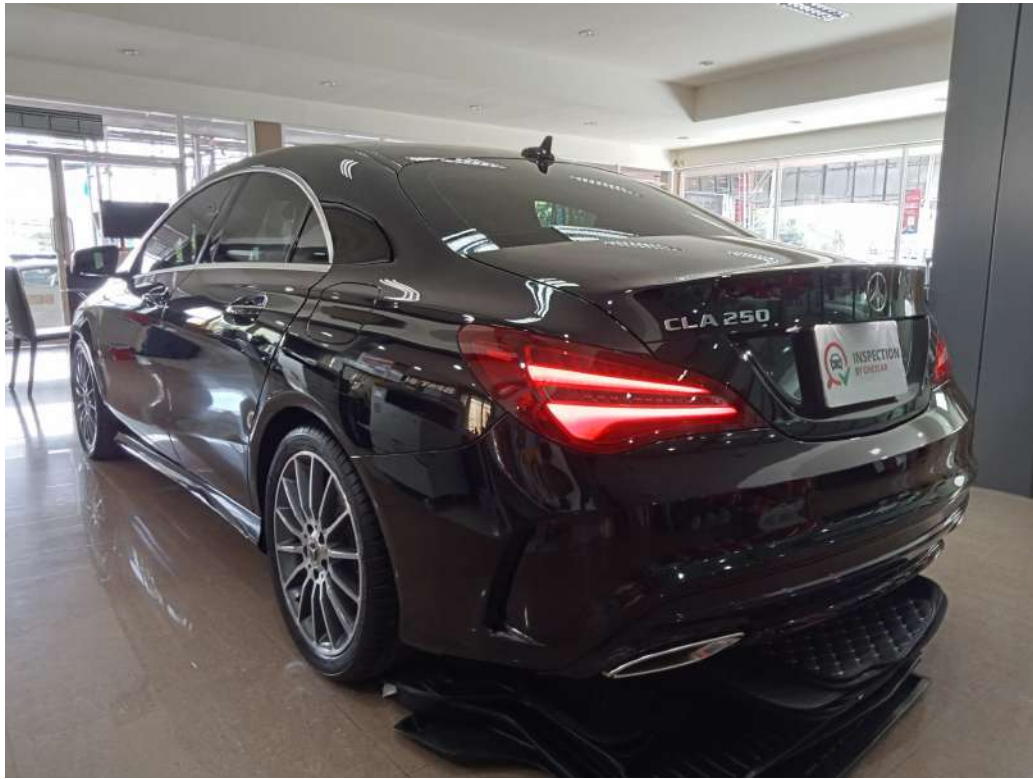
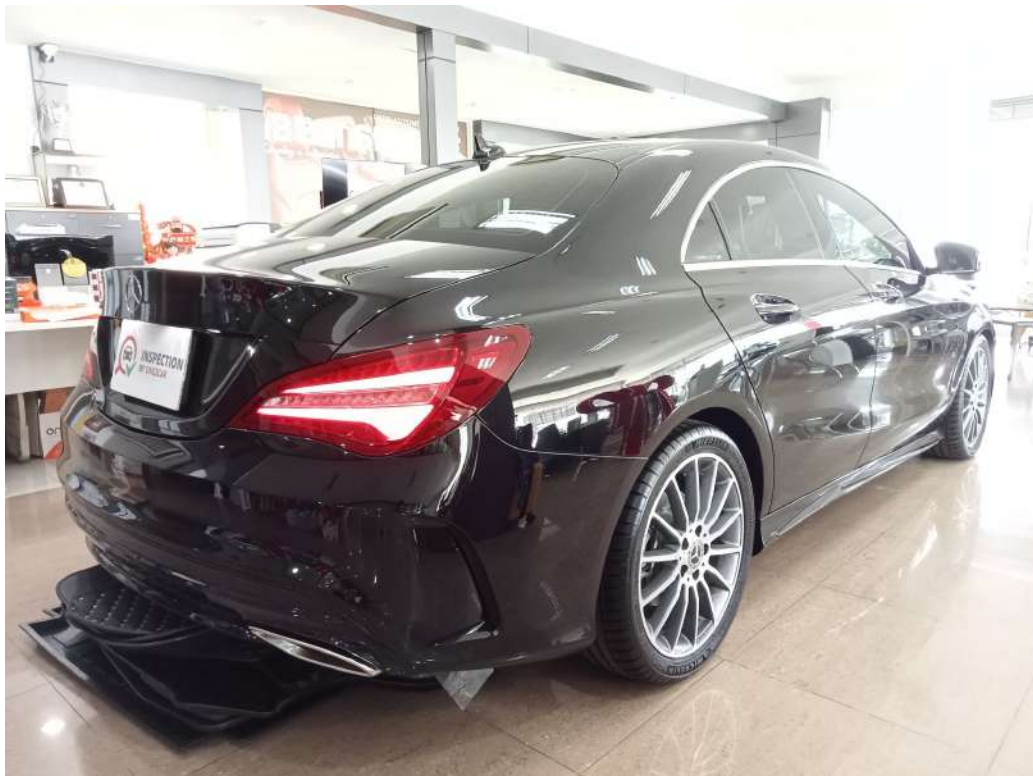
ภาพภายนอก

ประเมินสภาพรวม: ผ่าน
"รายการที่รอการแก้ไข: ไม่พบรายการแก้ไข
ชิ้นส่วนประกอบตัวถังรถ
✓ แผ่นเพลทเลขตัวถังมองเห็นได้ชัดเจน
✓ ชิ้นส่วนประกอบตัวถังรถ ผ่านการวัดค่าความหนาของสีแล้ว
✓ สีสรถตรงตามเสาเอกสารจตทะเบียน"

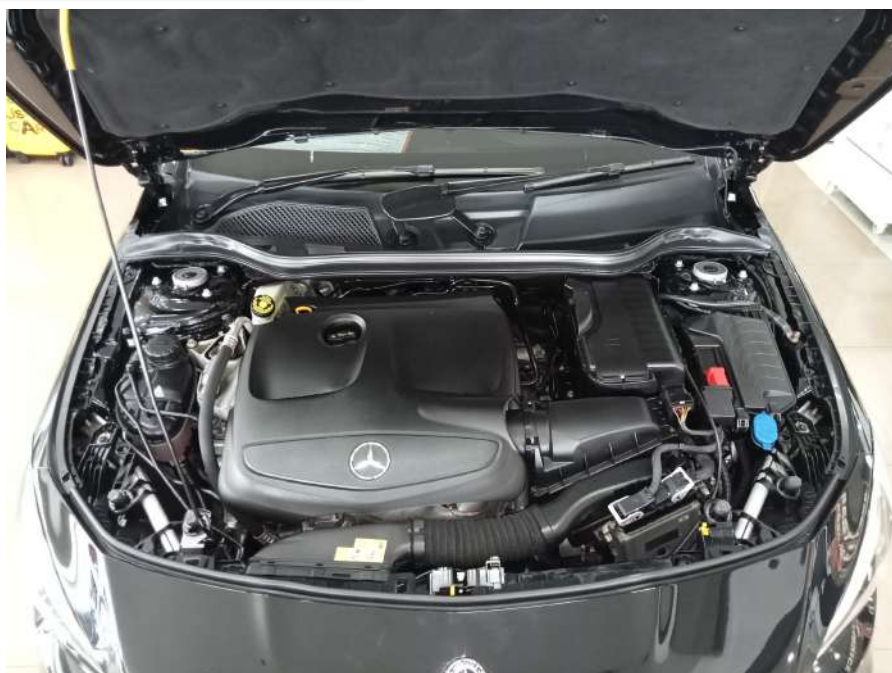
ภาพห้องเครื่อง

Voltage	11.74	V
Rating	600	CCA
Current	832	CCA
Internal resistance	3.25	mΩ
State of Charge	0	%
State of Health	100	%
Status	GREAT

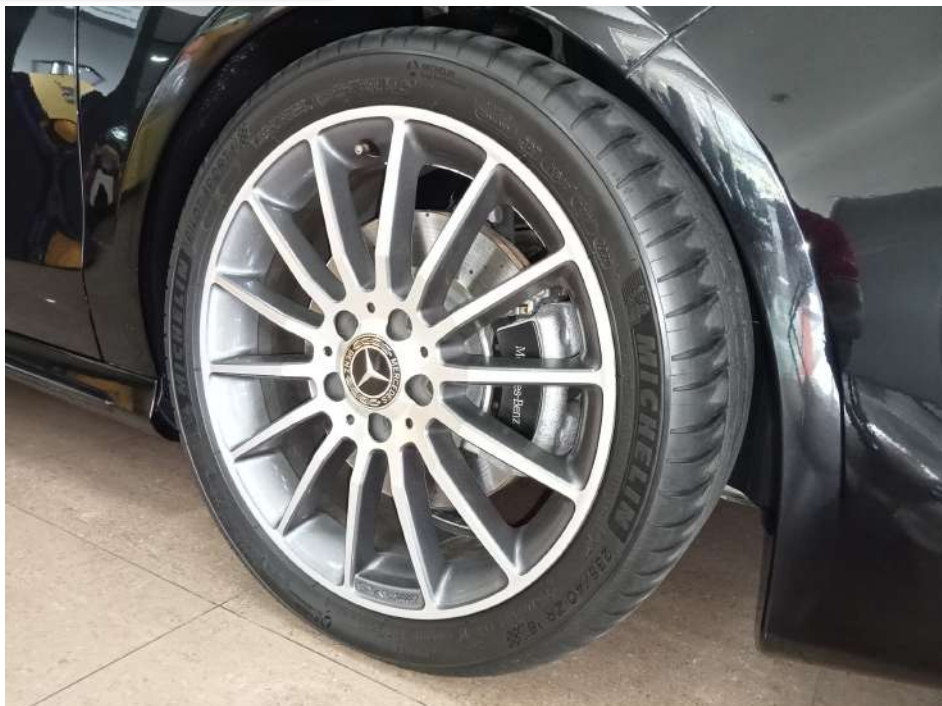
ขอบยาง ล้อ

28/20

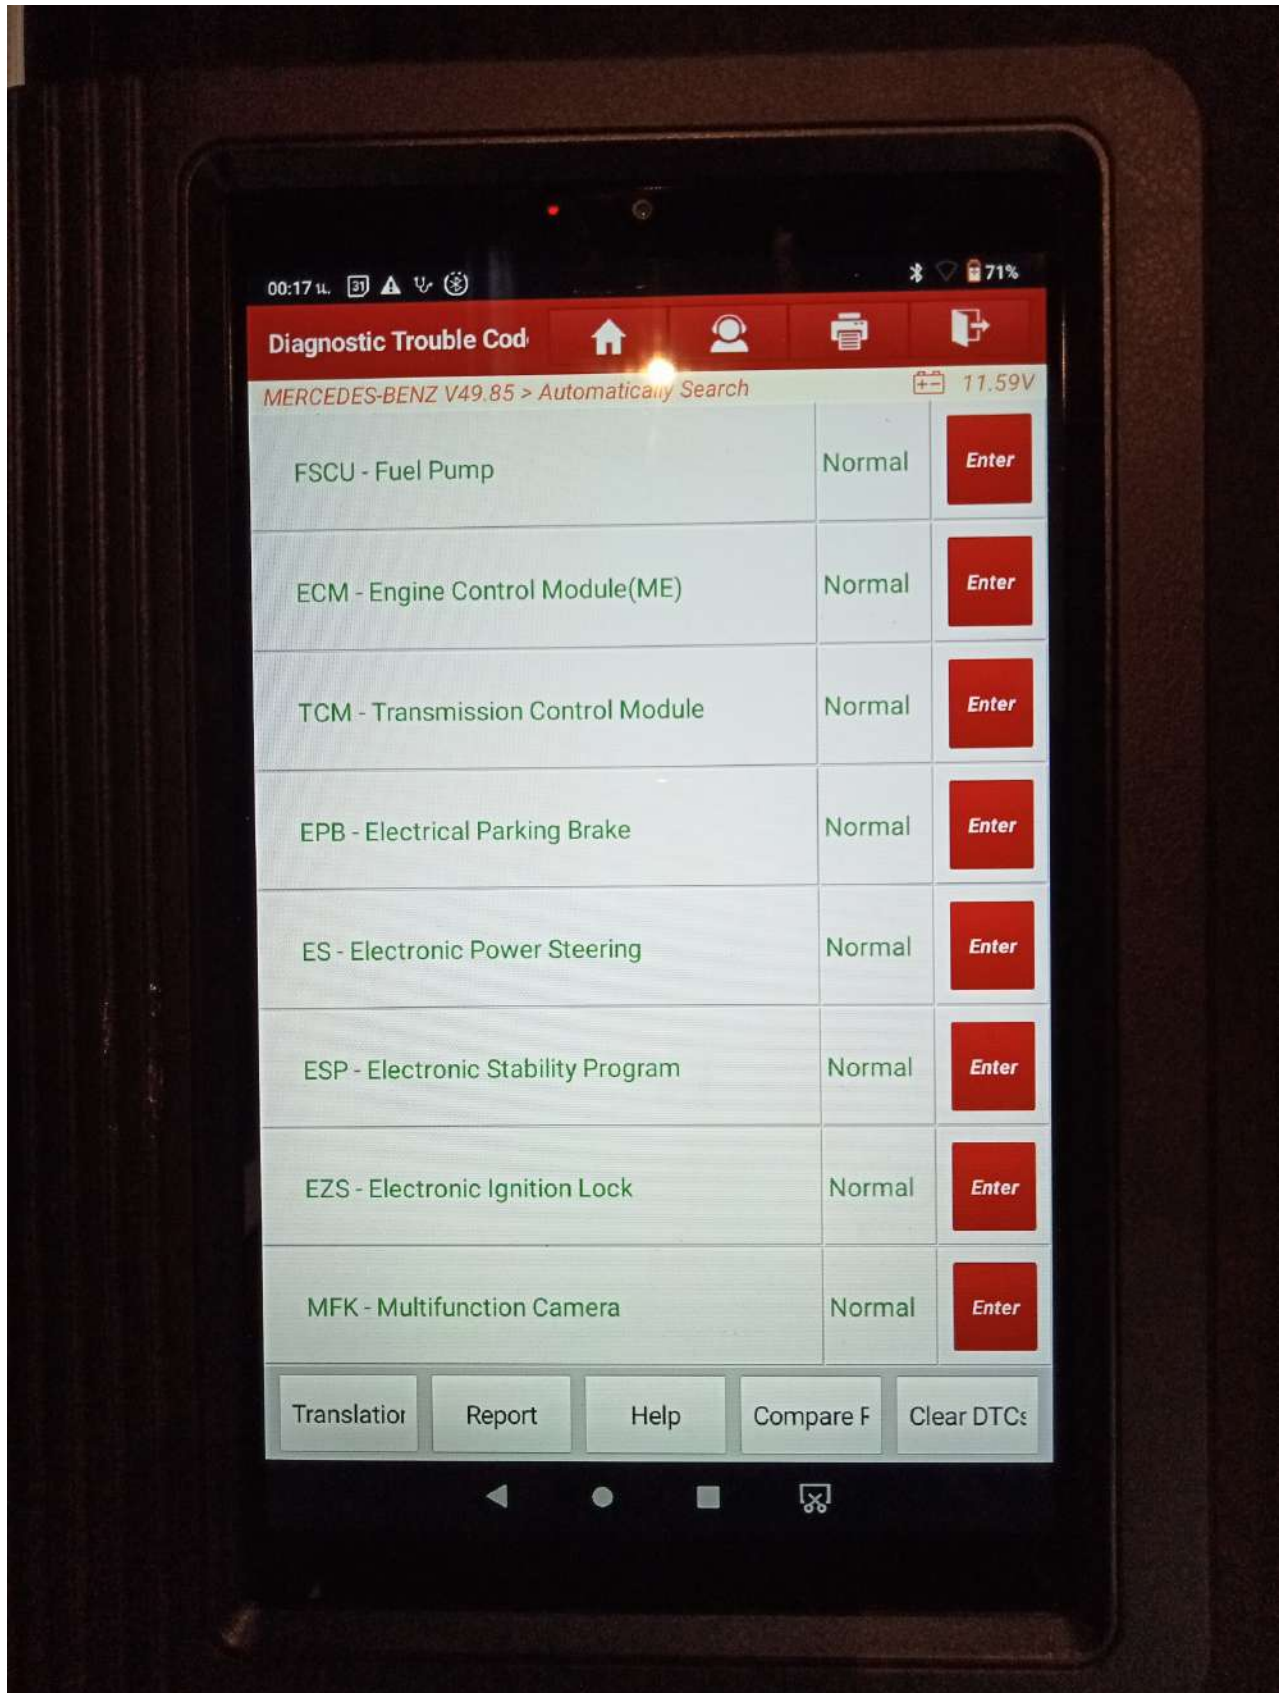
ภาพ OBD

ดี (Good)
