1022/0097-17

Mercedes Benz CLA250 AMG 2.0 W117 D...

Vehicle Inspection Report

สรุปผลการตรวจสภาพรถ (Inspection Summary)

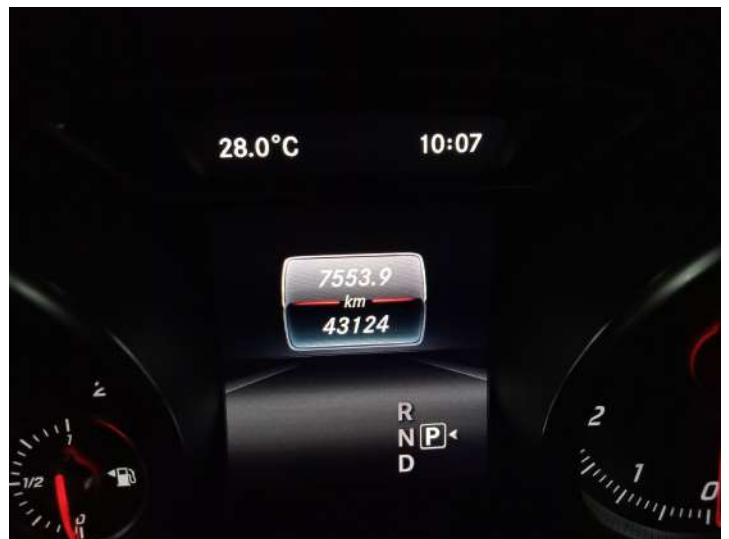
รูปเลขไมล์ (Mileage Picture): ▾

43124

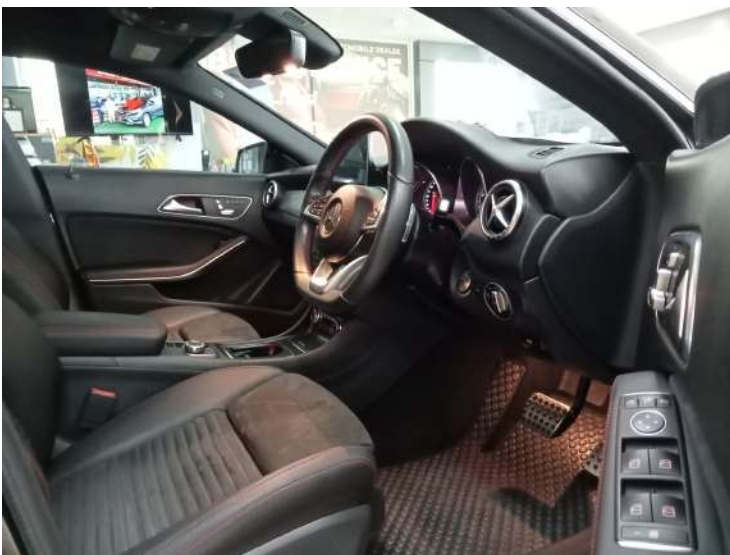
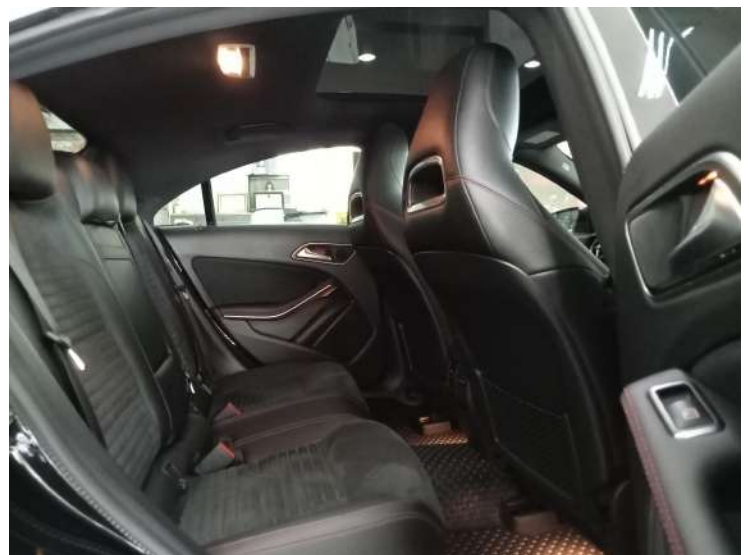
ภาพภายใน

ประเมินสภาพรวม: ผ่าน
"อุปกรณ์หลัก/อุปกรณ์เสริมขณะขับที่:
✓ ระบบปรับอากาศ [ผ่าน]
✓ ไฟส่องสว่าง [ผ่าน]
✓ ไฟเลี้ยว/ไฟฉุกเฉิน [ผ่าน]
✓ หน้าปัดและมาตรวัด [ผ่าน]
✓ เข็มชี้ดนิรภัย [ผ่าน]
✓ แตร [ผ่าน]
✓ เครื่องเล่นเพลง [ผ่าน]
✓ ระบบปัดน้ำฝน [ผ่าน]
✓ เบาะนั่งยึดแน่น [ผ่าน]
✓ กระจกไฟฟ้า [ผ่าน]"
