I024/0139-12

Honda City 1.5 Si-VTEC

Apr 3, 2024

# Vehicle Inspection Report สรุปผลการตรวจสภาพรถ (Inspection Summary)

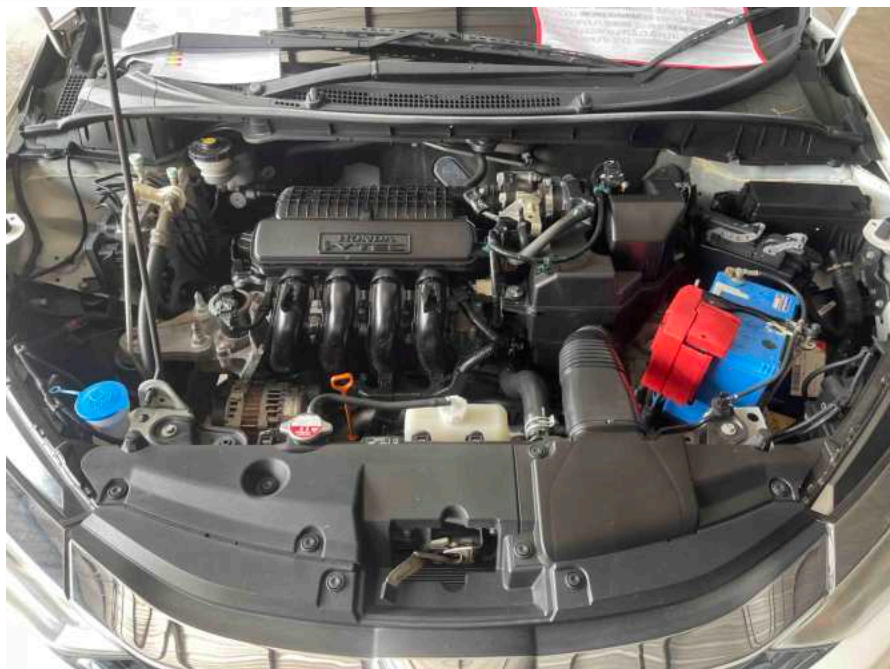
### ภาพห้องเครื่อง

Voltage	12.38	V
Rating	485	CCA
Current	788	CCA
Internal resistance	3.54	mΩ
State of Charge	72	%
State of Health	100	%
Status	GREAT

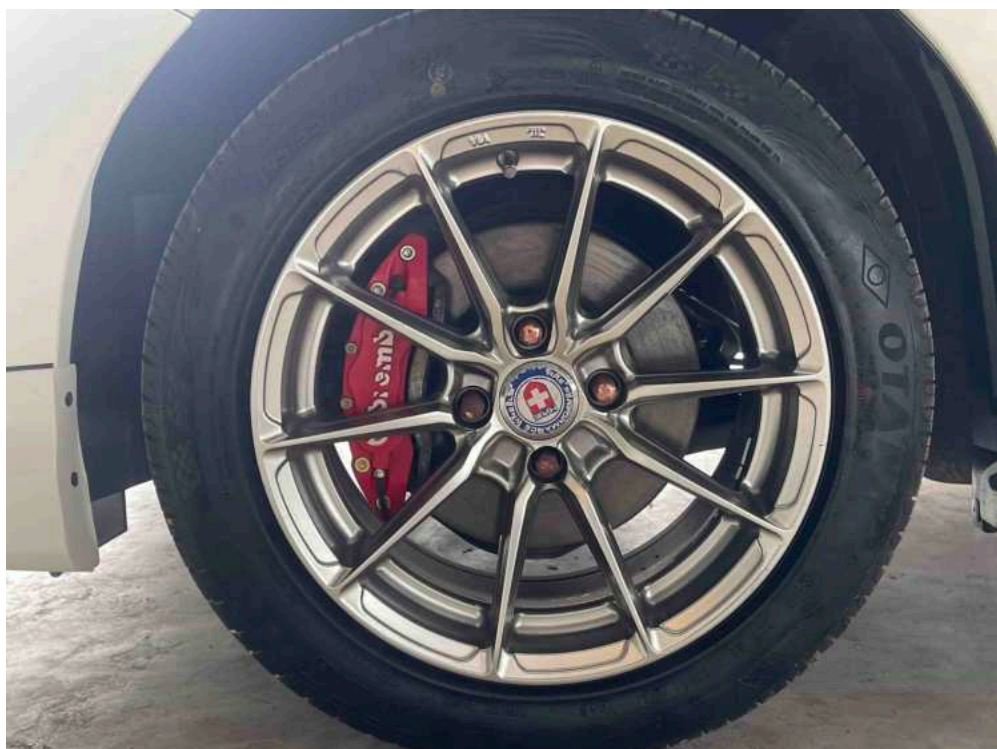
#### ขอบยาง ล้อ

37/22
