1023/0159-7

May 23, 2023

TOYOTA HILUX VIGO CHAMP CAB E PRERUNNER 2.5

Vehicle Inspection Report

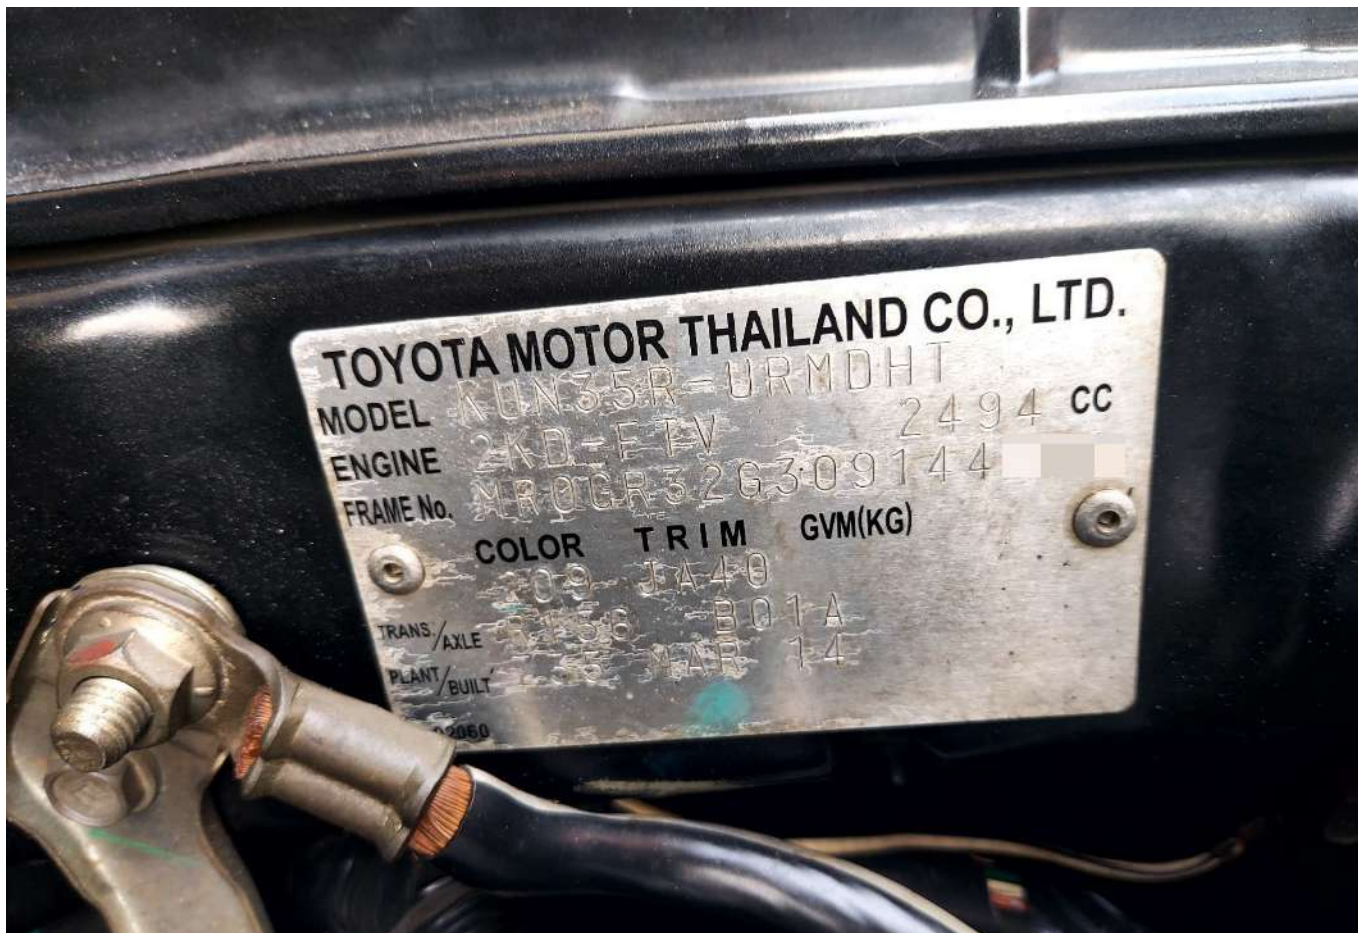
รูปแผ่นPlate ▾

- ✓ แผ่นเพลทเลขตัวถังมองเห็นได้ชัดเจน
- ✓ ชิ้นส่วนประกอบตัวถังรถ ผ่านการวัดค่าความหนาของสีแล้ว
- ✓ สีรถตรงตามเสาเสาเอกสารจจดทะเบียน

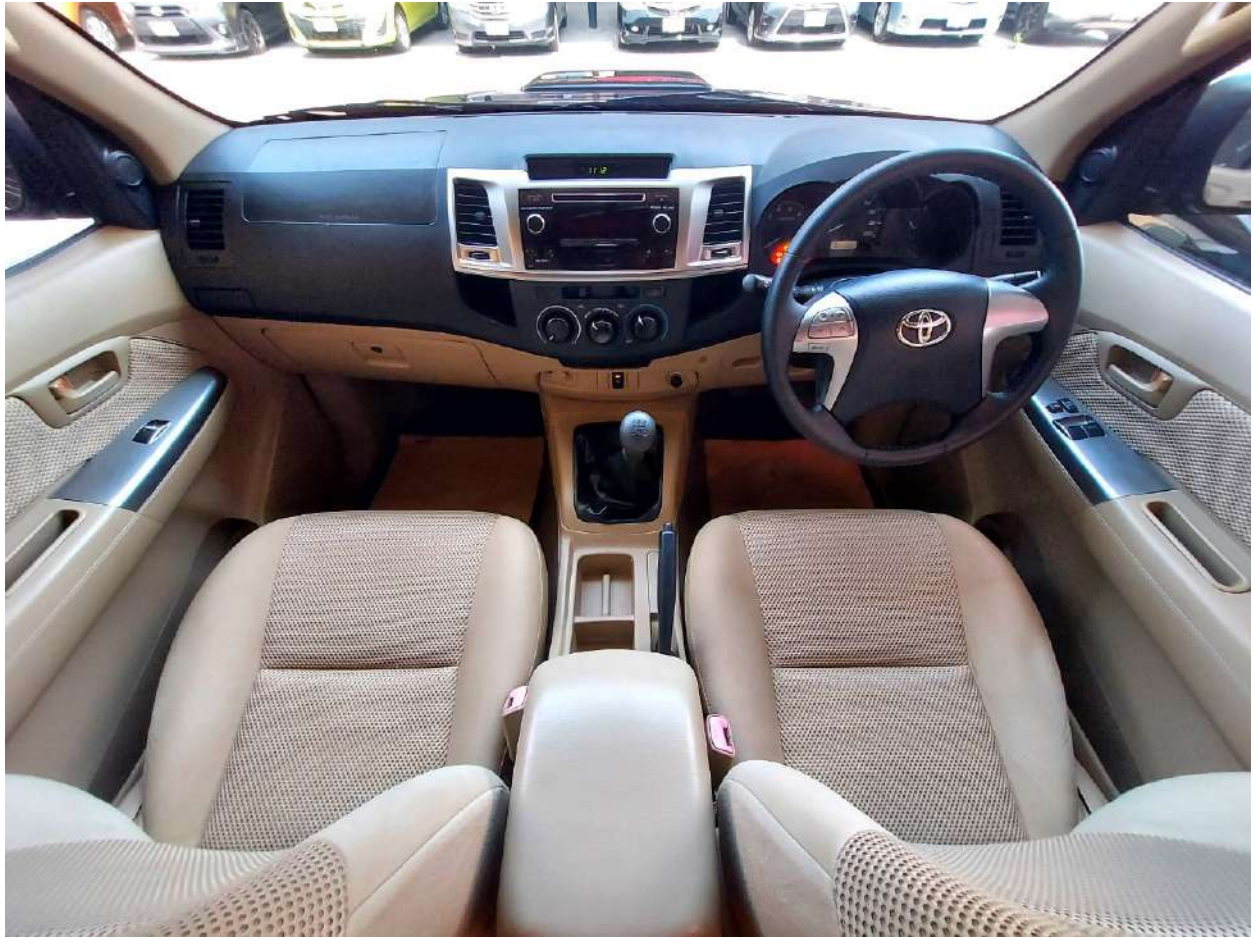
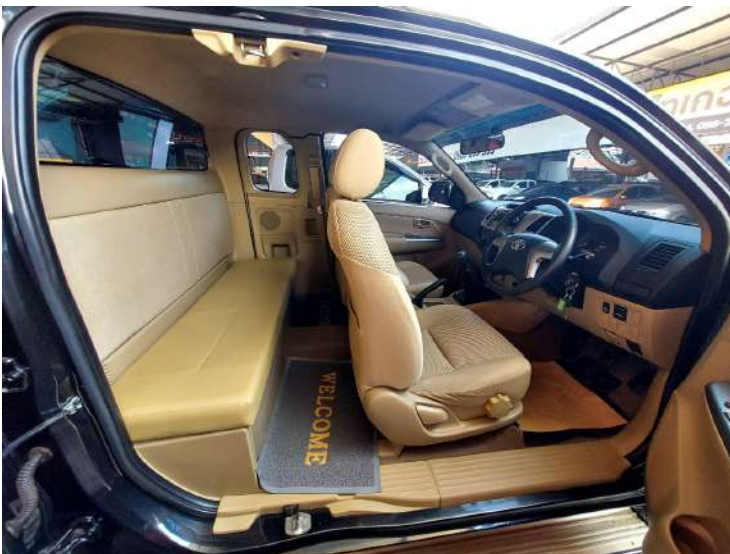
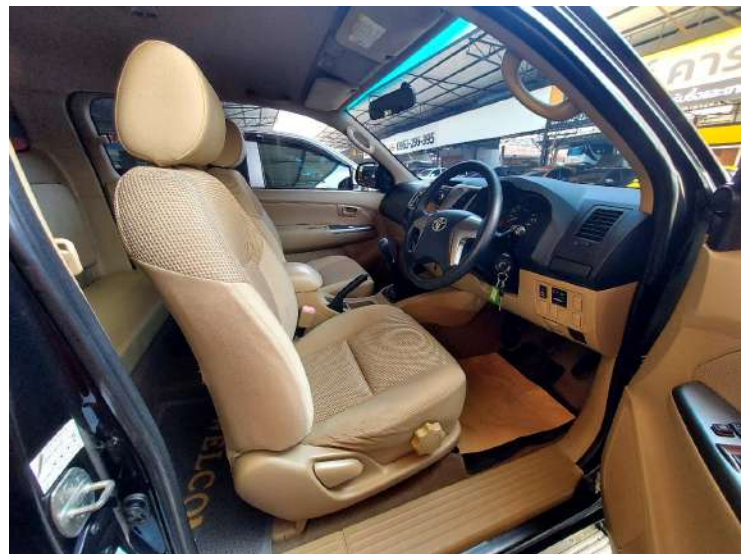
ภาพภายใน

รายการตรวจ 4 รายการ	สถานะ
2.1 สภาพ ที่นั่ง Seat Appearance	ดี (Good)
2.2 การทำงาน การปรับ และการล็อกเบาะ Seat Adjust functional	ดี (Good)
2.3 สภาพ รางไต่เบาะ Seat slide adjust rail	ดี (Good)
2.4 เข็มขัดนิรภัย Seat Belts	ดี (Good)

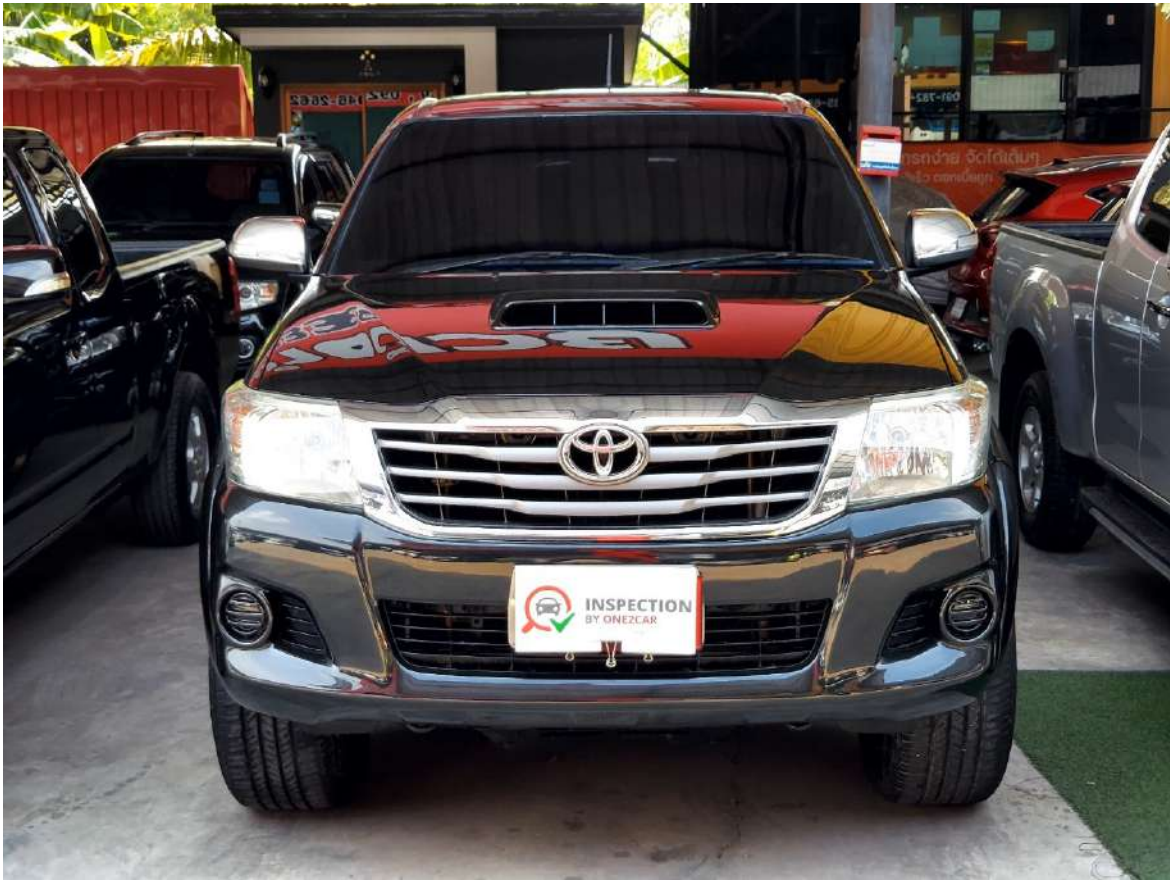
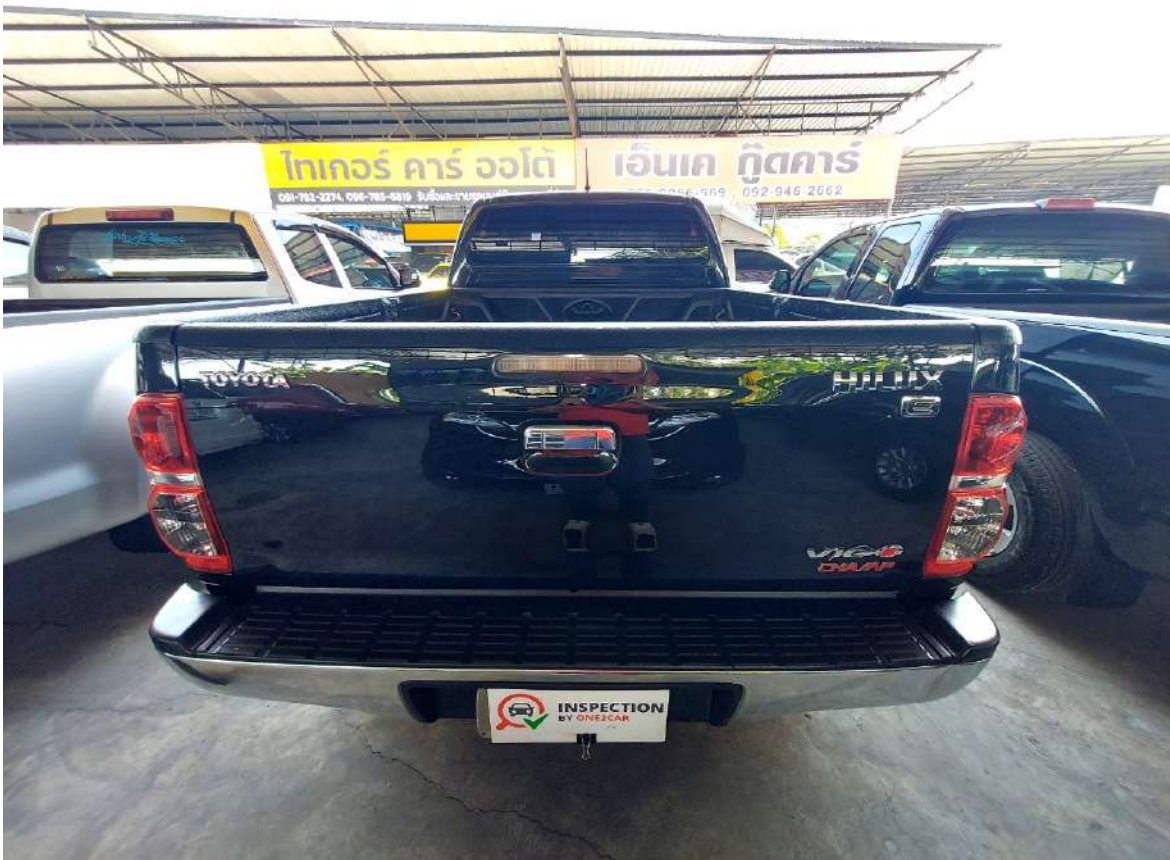
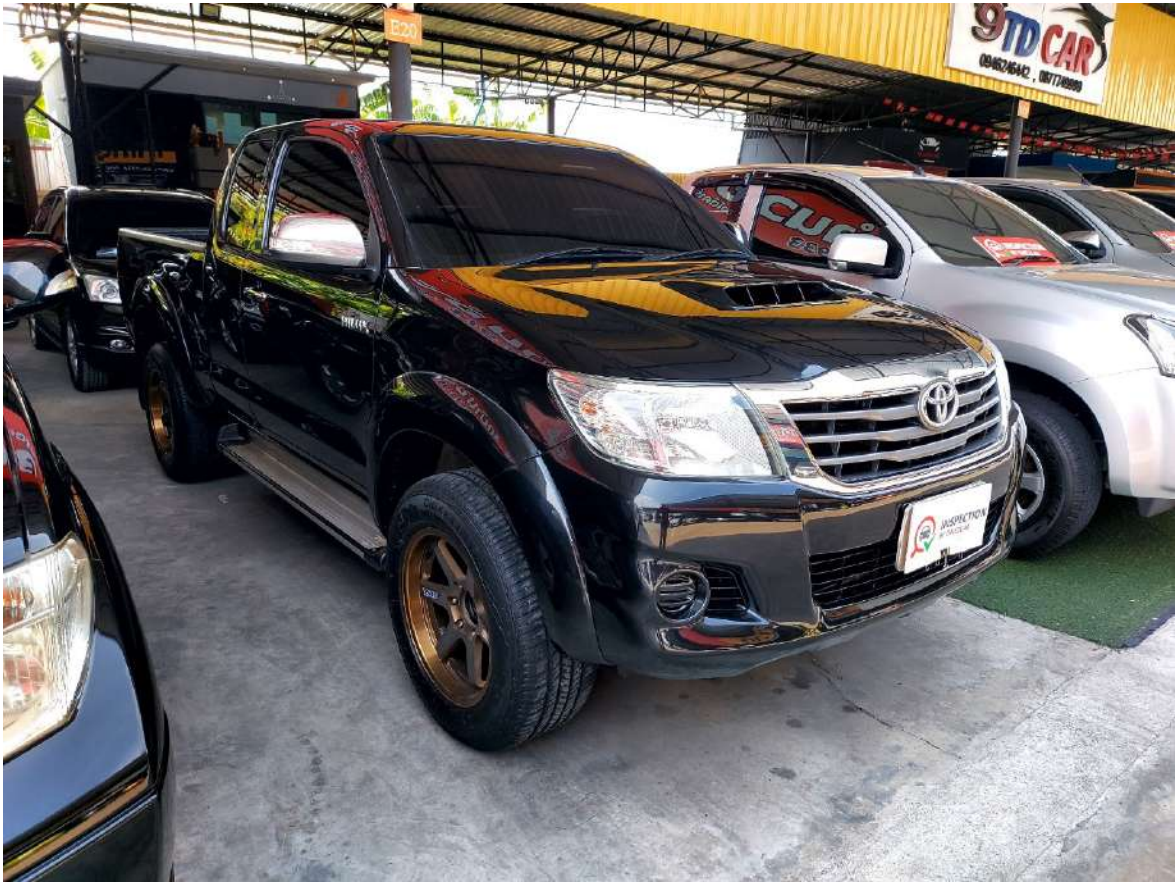
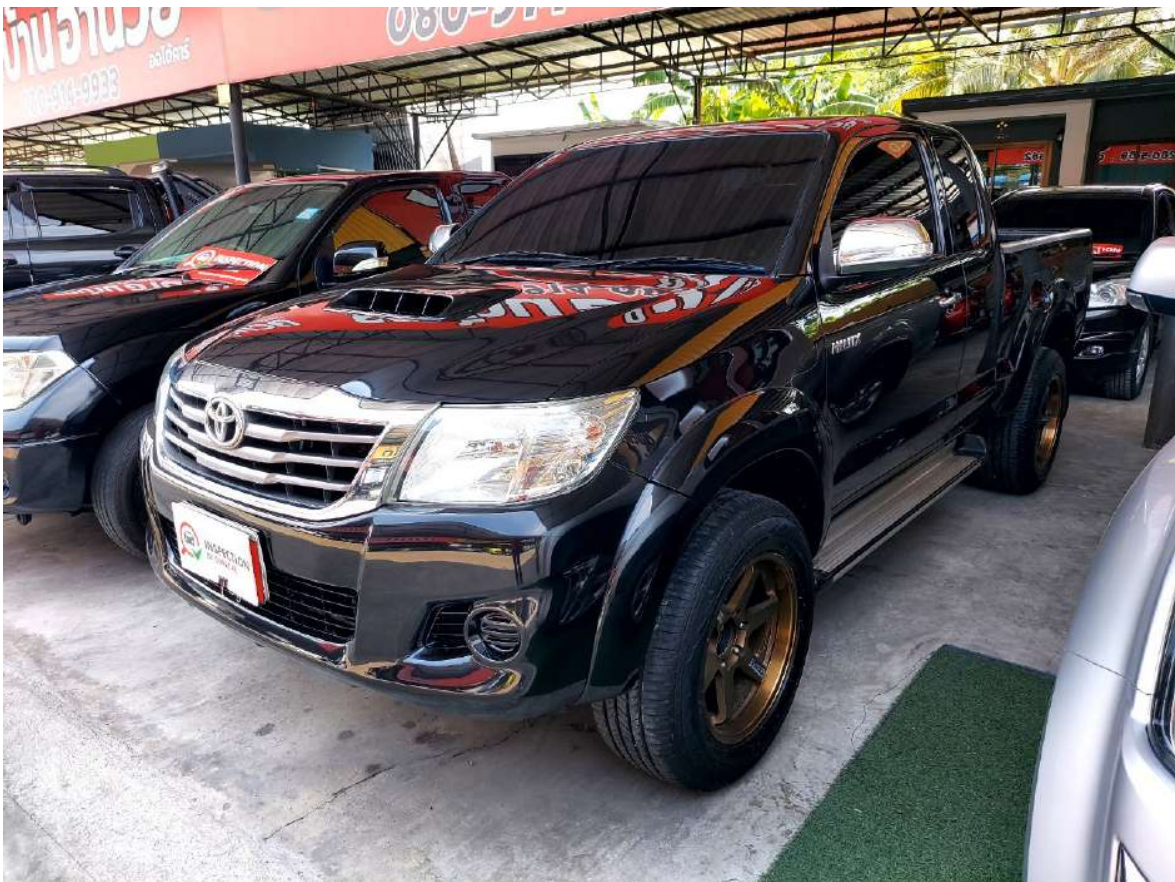
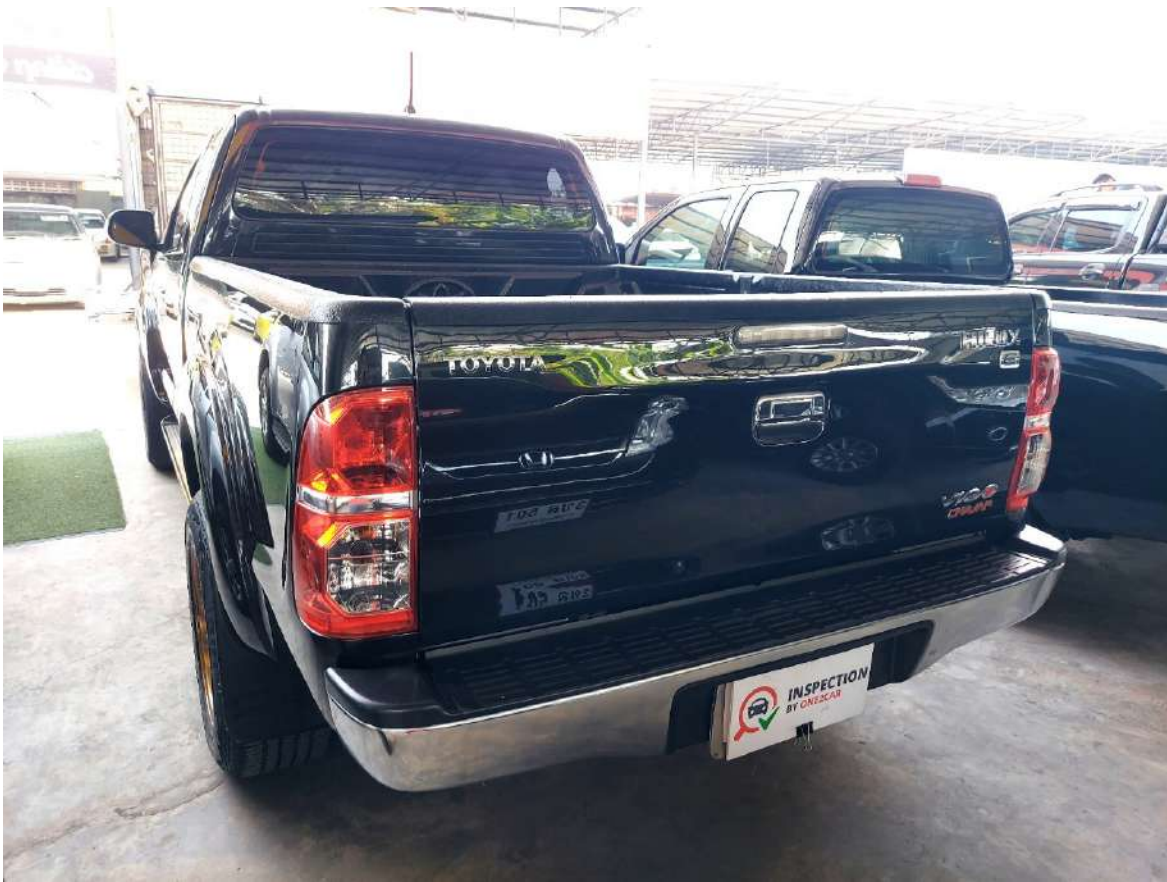
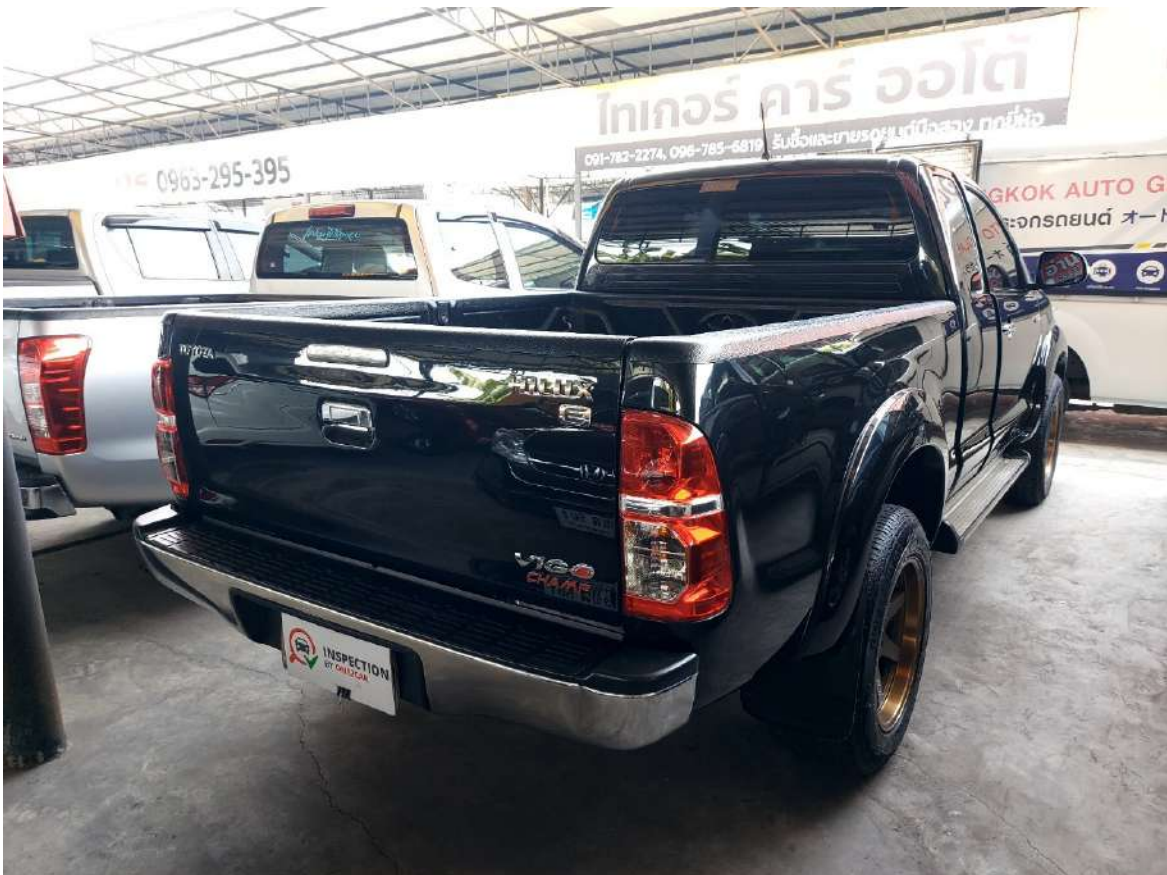
ภาพภายนอก

ประเมินสภาพรวม: ผ่าน

รายการที่รอกการแก้ไข: ไม่พบรายการแก้ไข

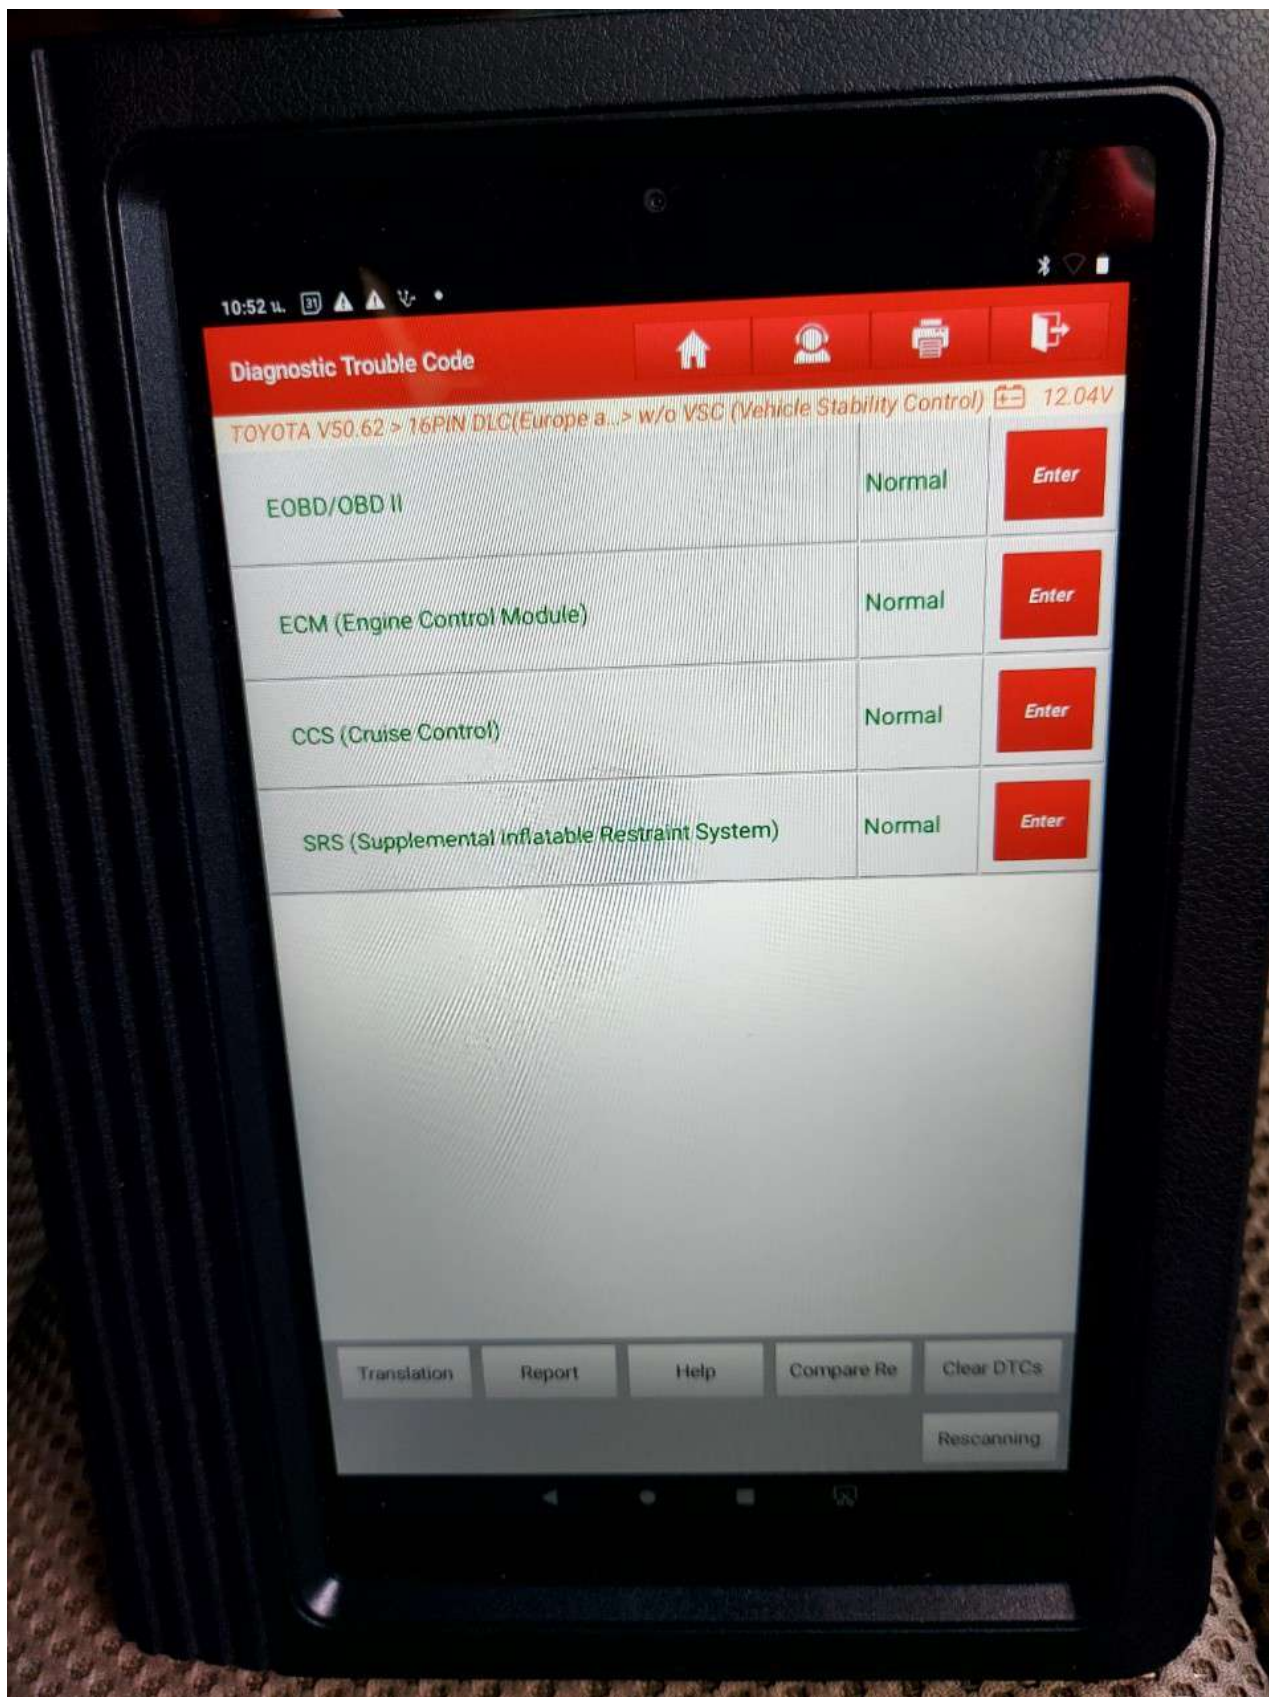
ภาพ OBD

รายการตรวจ 6 รายการ	สถานะ
1.1 ไม่เคยเกิดอุบัติเหตุรุนแรงจนทำให้โครงสร้างรถมีปัญหาความปลอดภัย No Evidence of Major or Hail Damage	ดี (Good)
1.2 ไม่มีการตัดต่อ ตัดแปลง คัชชี และ โครงสร้างรถ No chassis and cab structure modified	ดี (Good)
1.3 ไม่เคยประสบภัยจมน้ำ No Evidence of Flood	ดี (Good)
1.4 ไม่เคยประสบภัยอัคคีภัย No Evidence of Fire	ดี (Good)
1.5 การวินิจฉัยผ่านทาง OBD On-Board Diagnostics (OBD)	ดี (Good)
1.6 สภาพรถโดยรวม Overall Appearance	ดี (Good)
