I023/0354-62

Ford Ranger 2.2 DOUBLE CAB Hi-Rider XLT

INSPECTION
BY ONE2CAR

Vehicle Inspection Report

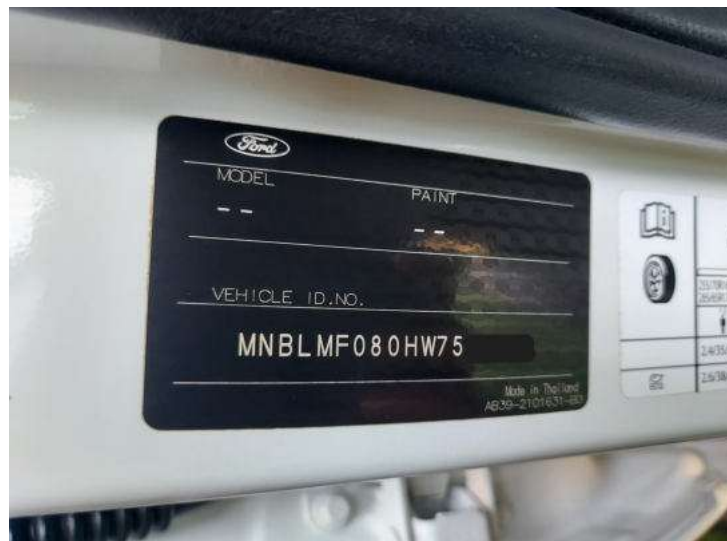
รูปแผ่นPlate ▾

- ✓ แผ่นเพลทเลขตัวถังมองเห็นได้ชัดเจน
- ✓ ชิ้นส่วนประกอบตัวถังรถ ผ่านการวัดค่าความหนาของสีแล้ว
- ✓ สีรถตรงตามเสาเสาอากาศจดทะเบียน

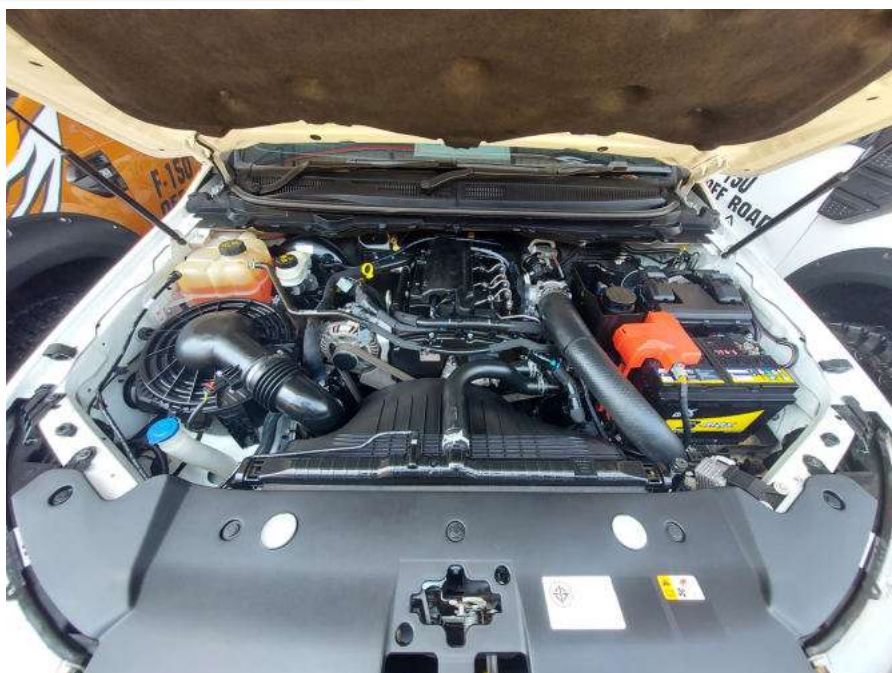
ภาพห้องเครื่อง

Voltage	13.11	V
Rating	550	CCA
Current	392	CCA
Internal resistance	7.13	mΩ
State of Charge	100	%
State of Health	51	%
Status	CAUTION

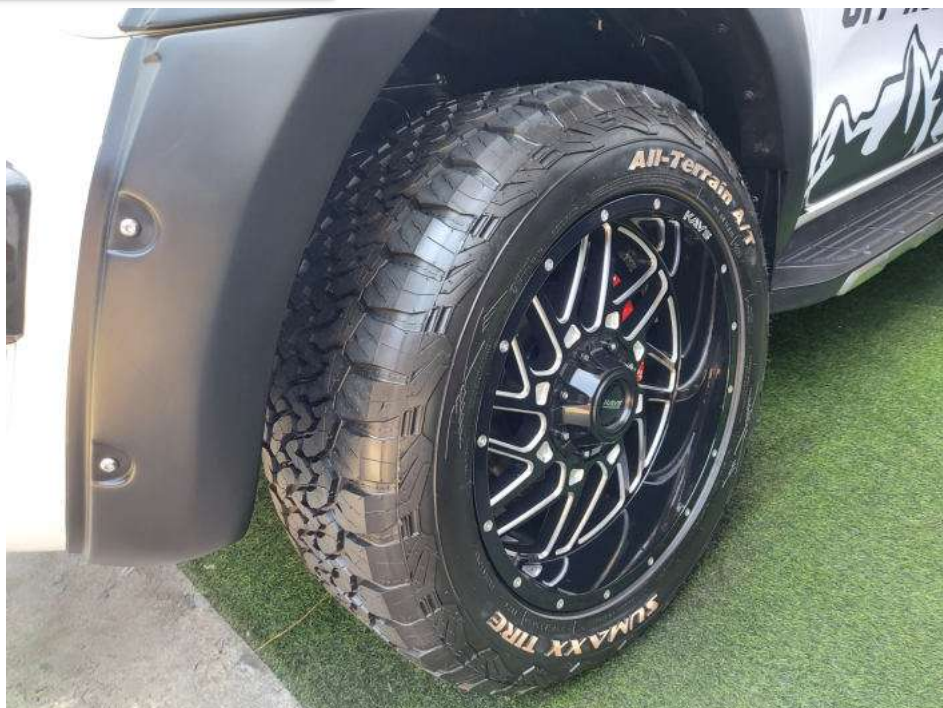
ขอบยาง ล้อ

45/23
