I023/0149-6

Mitsubishi Pajero Sport 2.4 GT

Vehicle Inspection Report

สรุปผลการตรวจสภาพรถ (Inspection Summary)

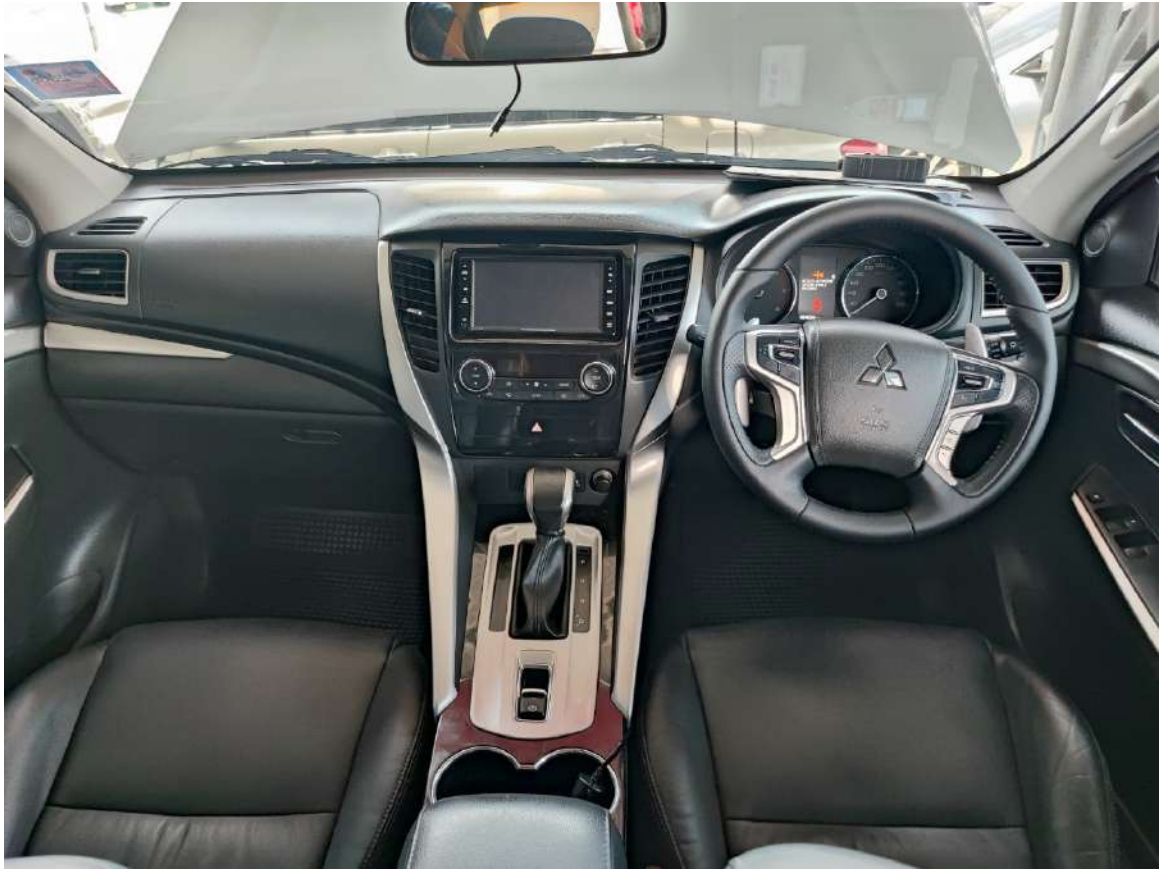
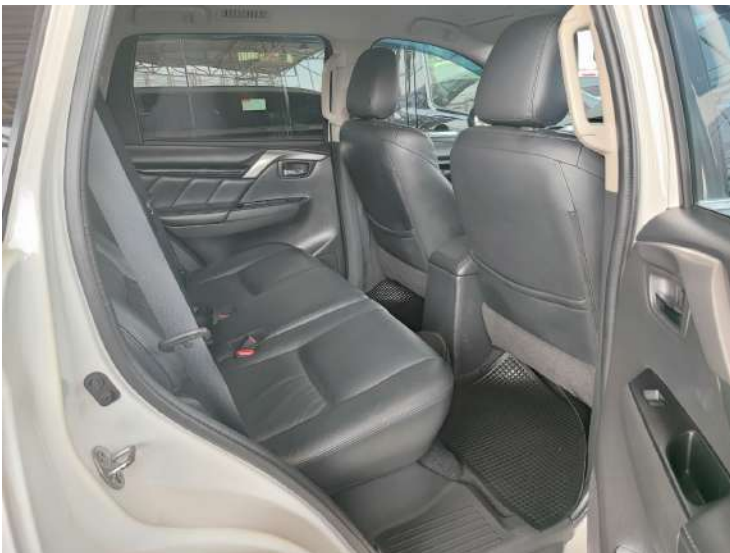
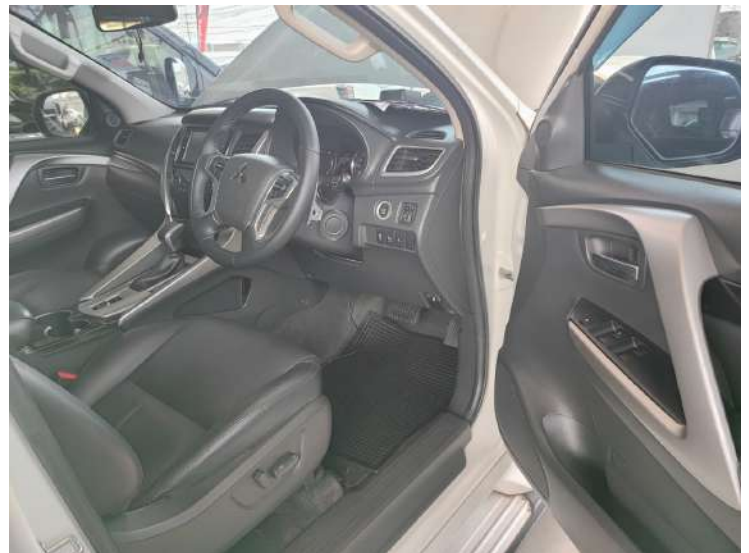
ภาพภายใน

ประเมินสภาพรวม: ผ่าน
อุปกรณ์หลัก/อุปกรณ์เสริมขณะขับที่:

- ✓ ระบบปรับอากาศ [ผ่าน]
- ✓ ไฟส่องสว่าง [ผ่าน]
- ✓ ไฟเลี้ยว/ไฟฉุกเฉิน [ผ่าน]
- ✓ หน้าปัดและมาตรวัด [ผ่าน]
- ✓ เข็มชี้ดิรภัย [ผ่าน]
- ✓ แตร [ผ่าน]
- ✓ เครื่องเล่นเพลง [ผ่าน]
- ✓ ระบบปัดน้ำฝน [ผ่าน]
- ✓ เบาะนั่งยึดแน่น [ผ่าน]
- ✓ กระจกไฟฟ้า [ผ่าน]

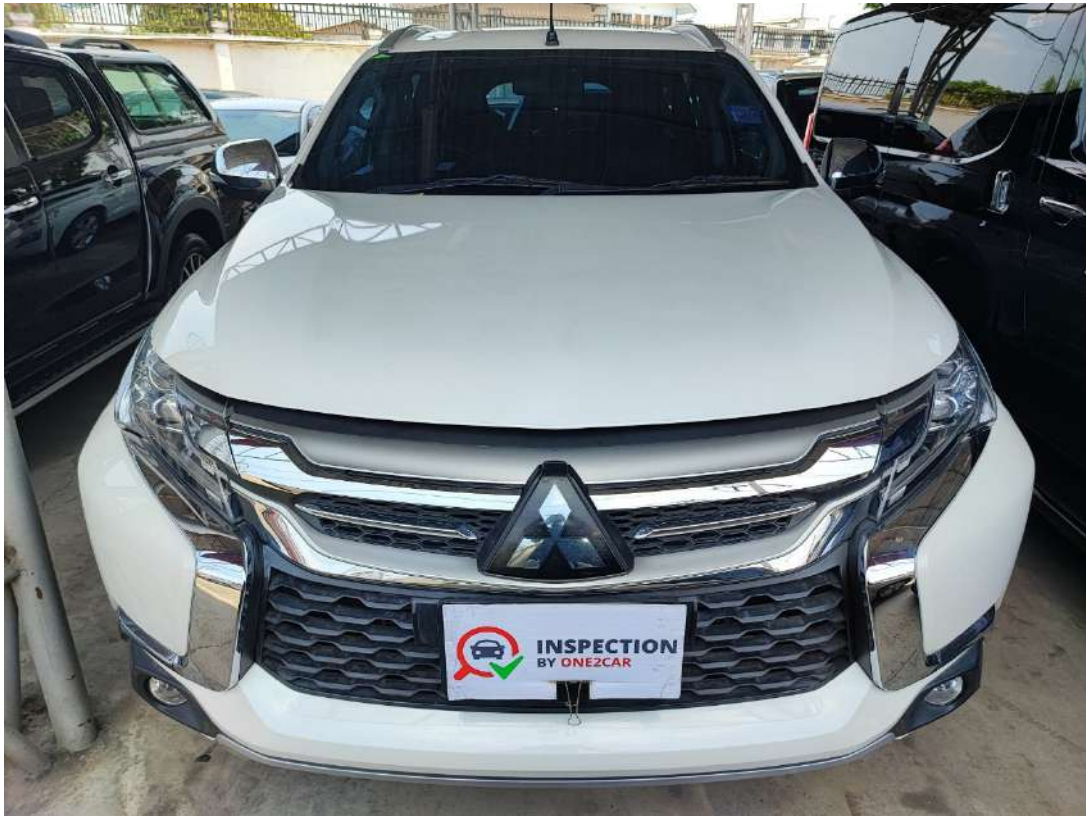
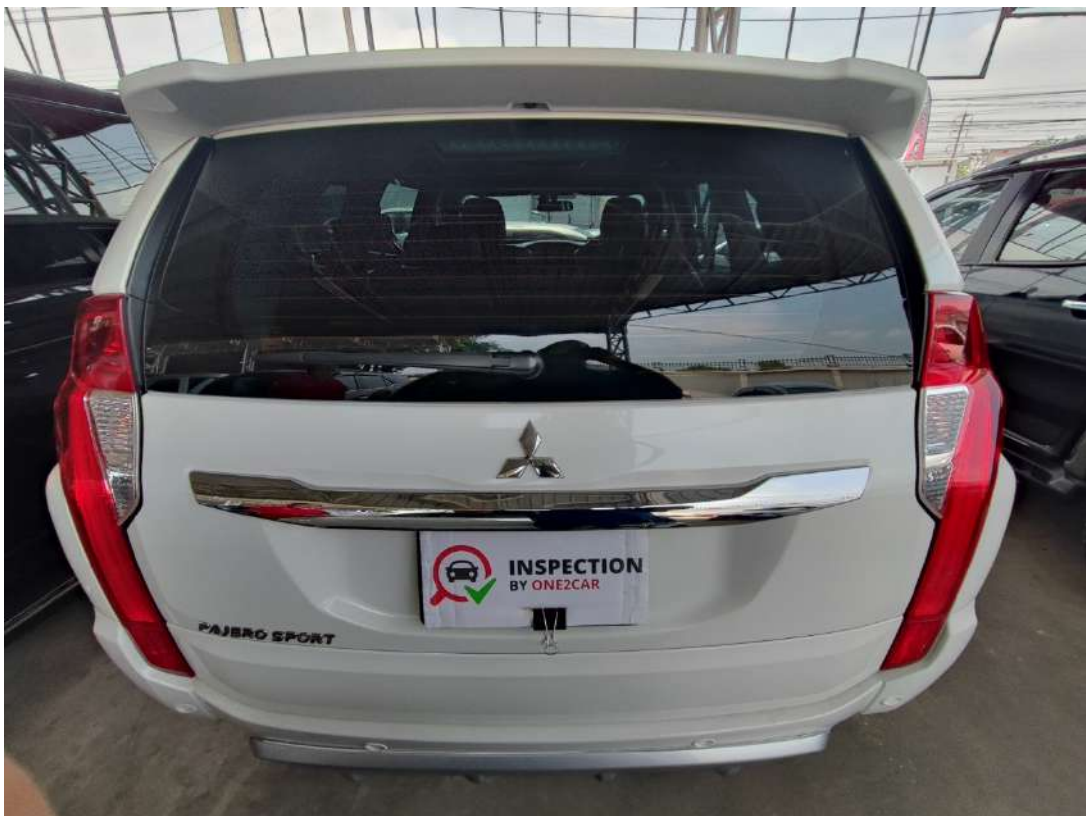
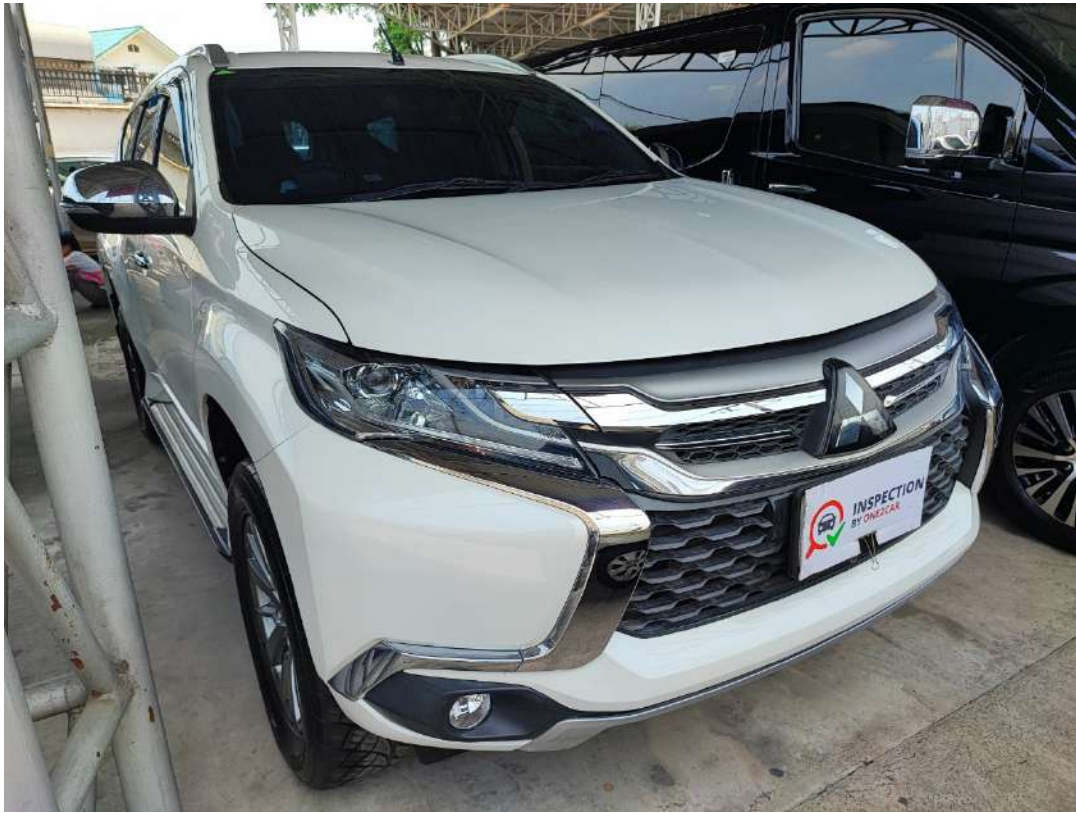
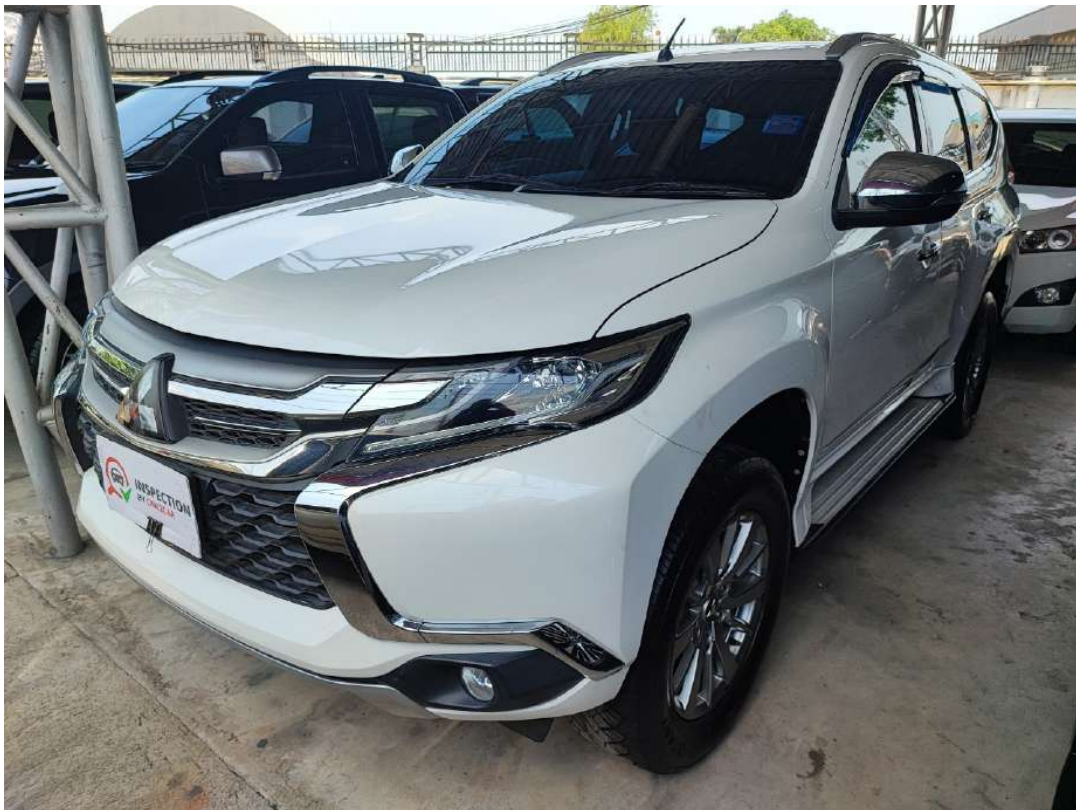
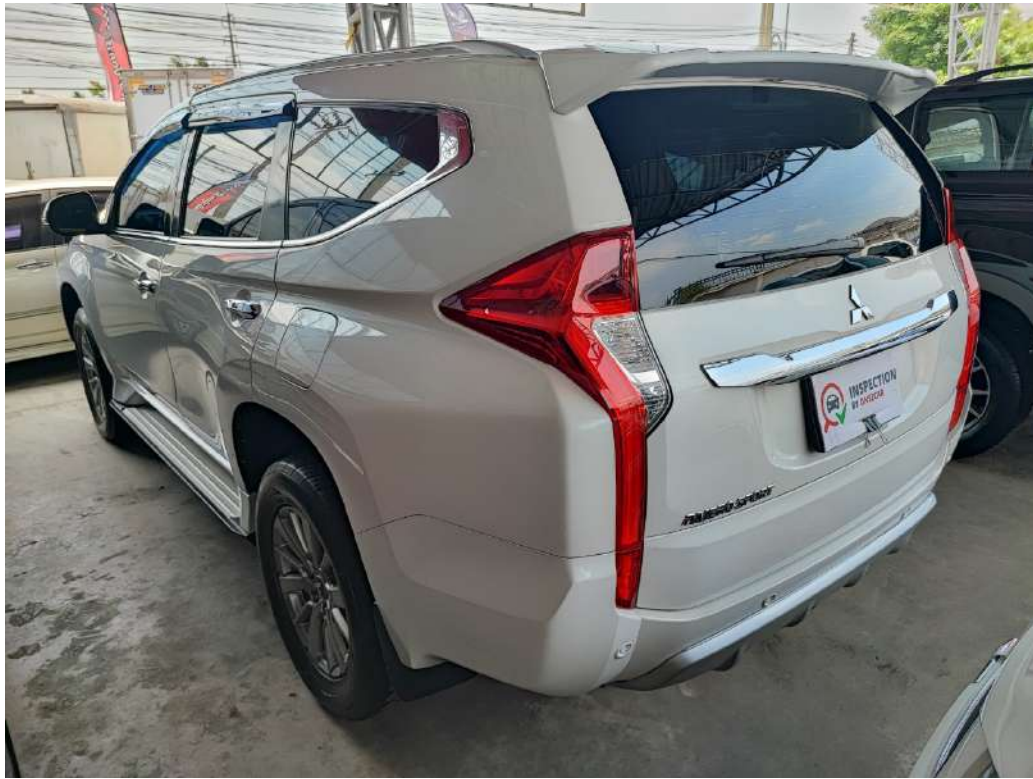
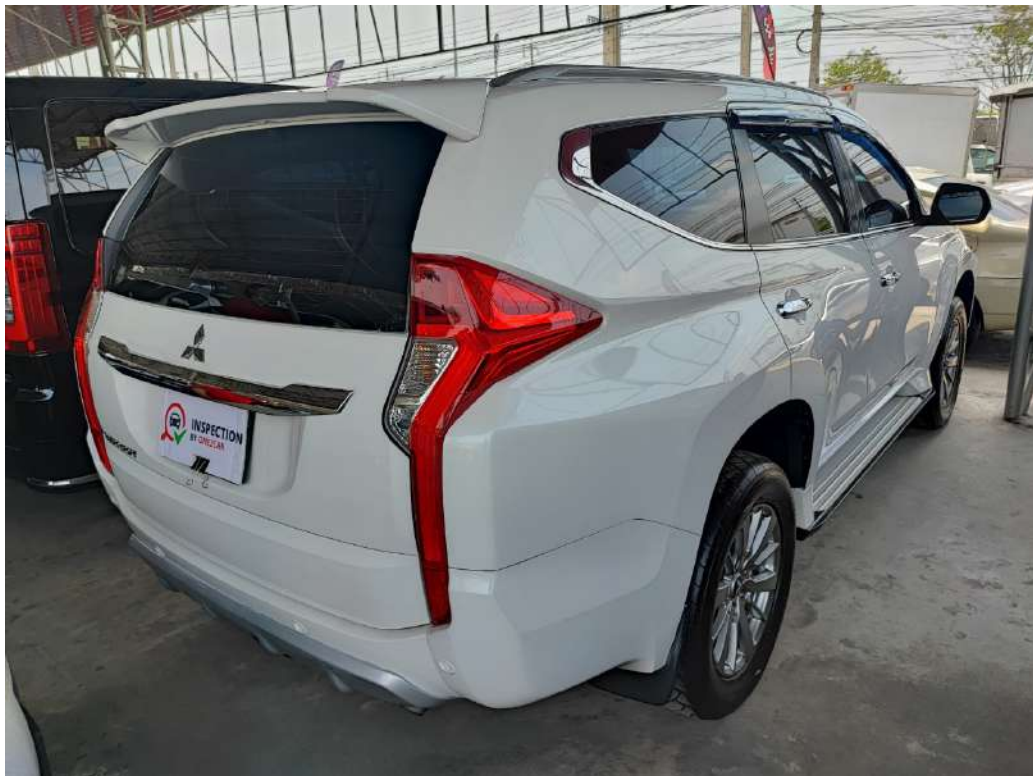
ภาพภายนอก

ประเมินสภาพรวม: ผ่าน
รายการที่รื้อการแก้ไข: ไม่พบรายการแก้ไข
ชิ้นส่วนประกอบตัวถังรถ

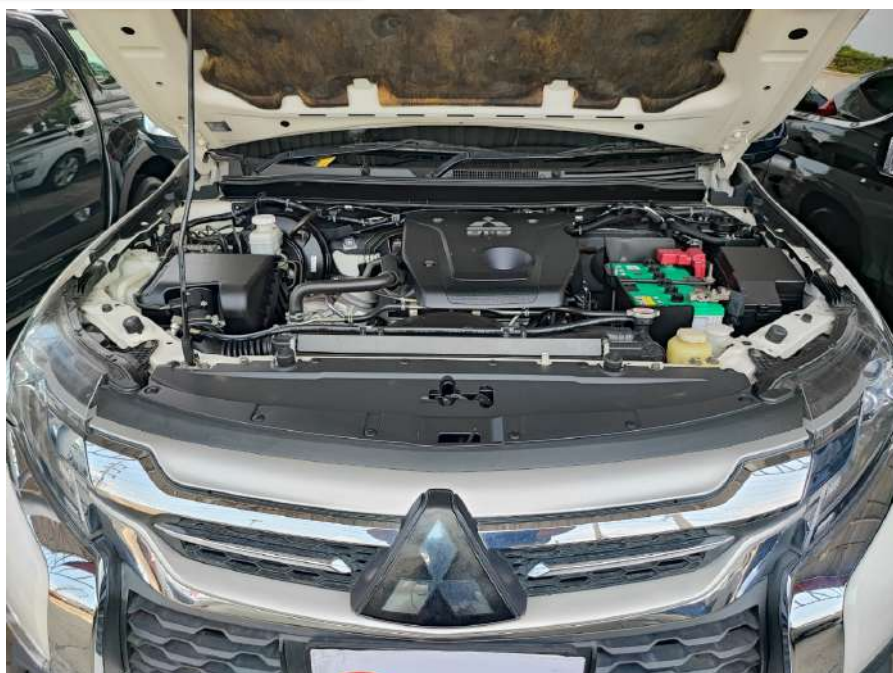
ภาพห้องเครื่อง

เครื่องยนต์และระบบขับเคลื่อน:

- ✓ รอบเดินเบาของเครื่องยนต์ปกติ
- ✓ ไม่มีปัญหาการสตาร์ทเครื่อง
- ✓ ระบบระบายความร้อนเครื่องยนต์แสดงค่าปกติ
- ✓ ไม่เกิดเสียงจากชิ้นส่วนหรือสายพานหน้าห้องเครื่อง
- ✓ ระบบเบรคไม่มีรอยร้าวซึม
- ✓ เครื่องยนต์ไม่มีคราบ/รอยร้าวซึม

Voltage	12.46	V
Rating	650	CCA
Current	583	CCA
Internal resistance	4.8	mΩ
State of Charge	66	%
State of Health	81	%
Status	GREAT

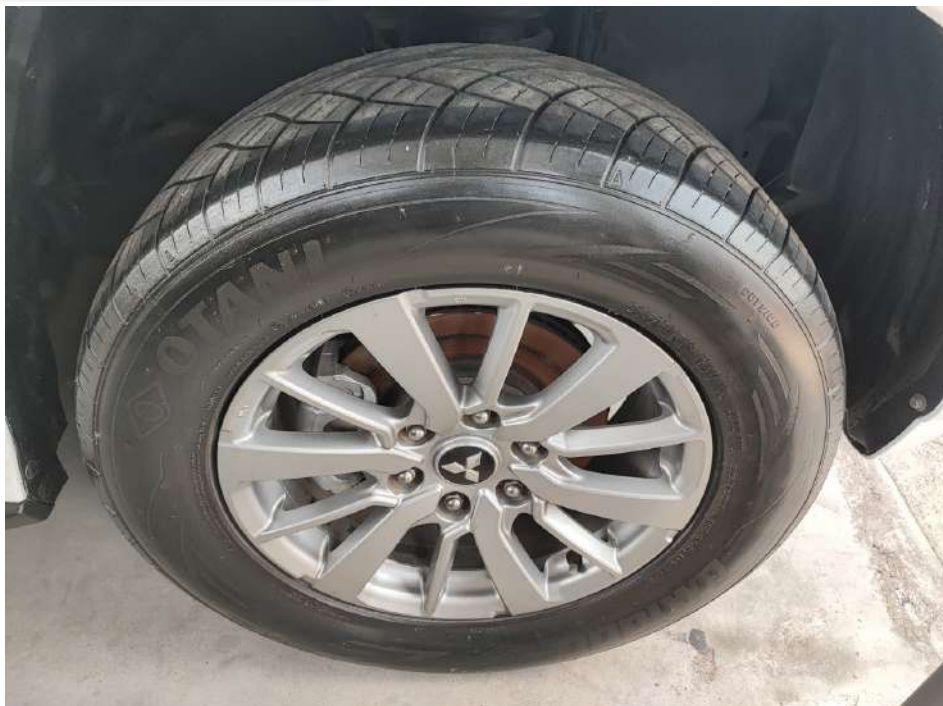
ขอบยาง ล้อ

20-20

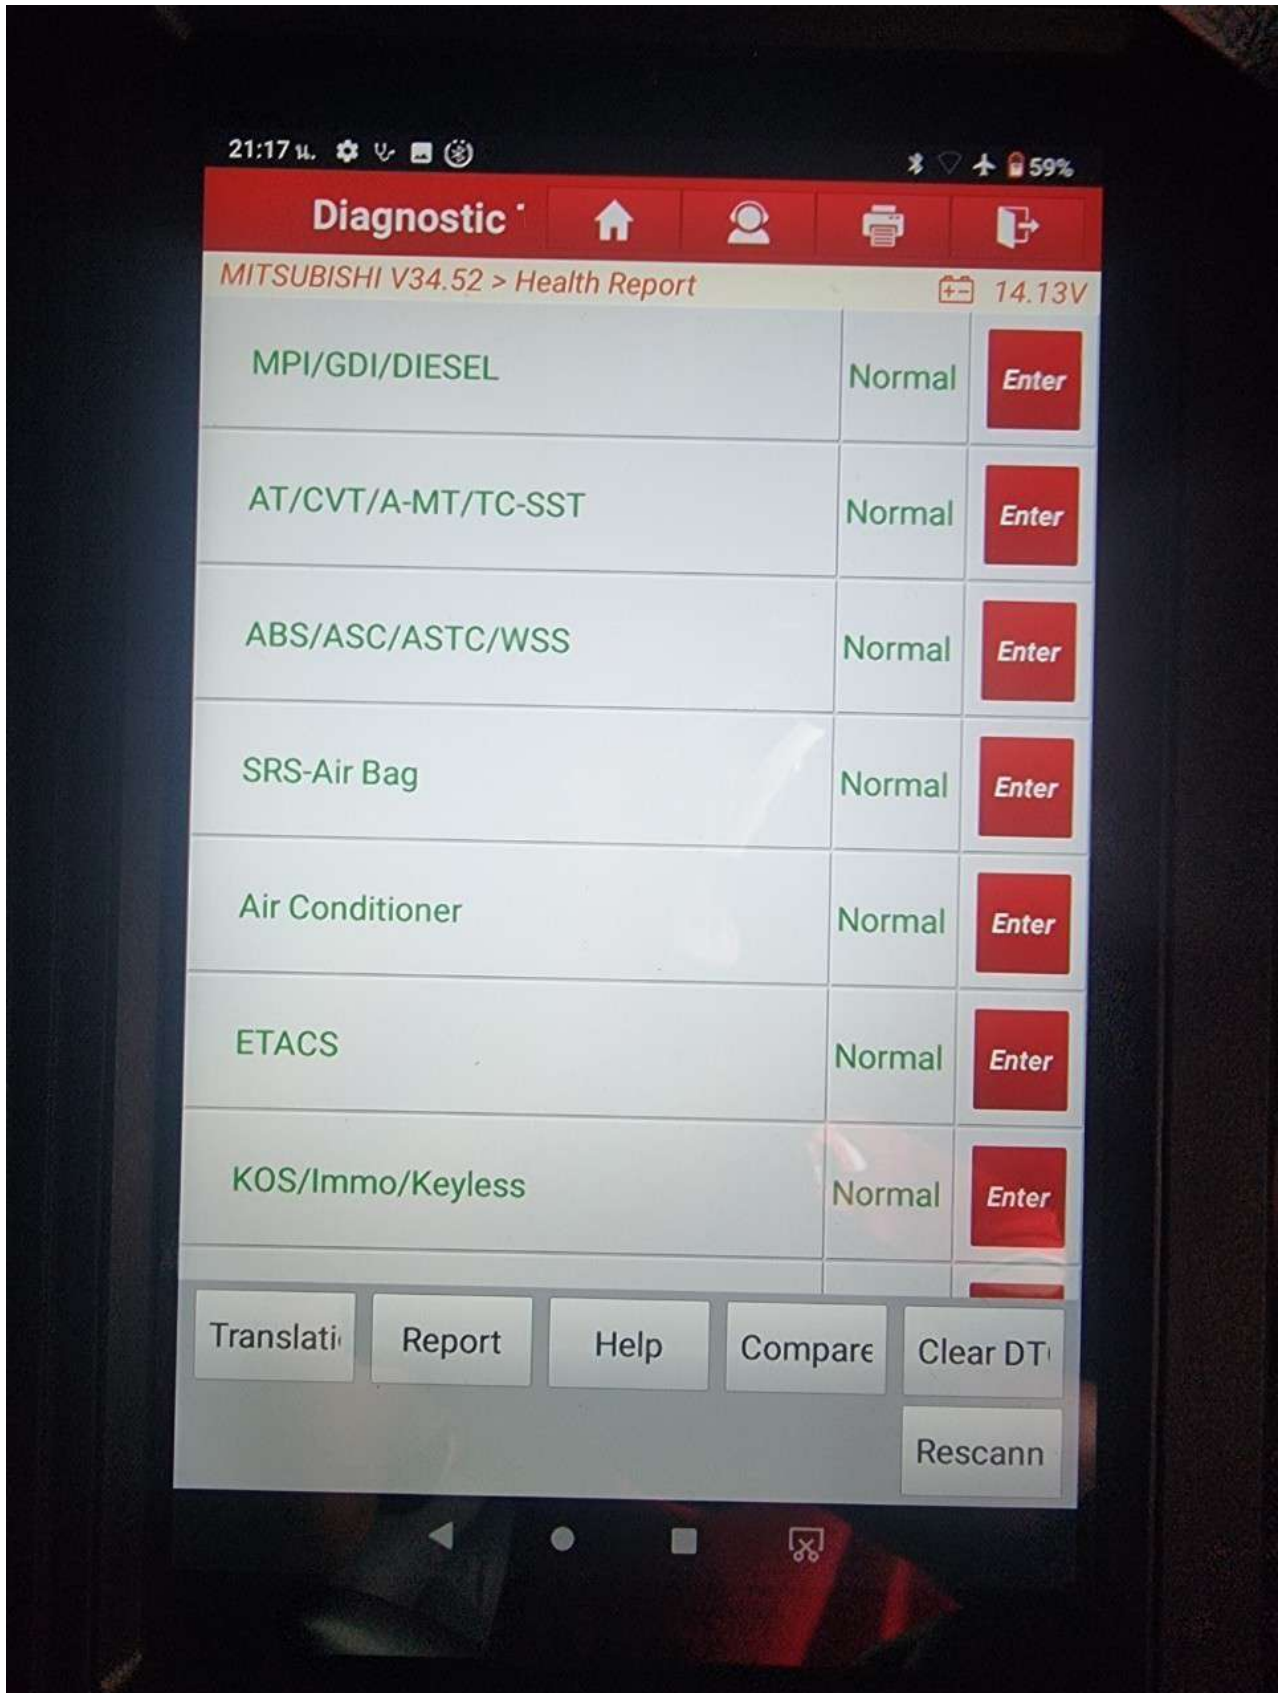
ภาพ OBD

2.17 การวินิจฉัยผ่านทาง OBD2 On-Board Diagnostics (OBD)
