I023/0030-36

TOYOTA Sienta 1.5 G

Mar 20, 2023

Vehicle Inspection Report สรุปผลการตรวจสภาพรถ (Inspection Summary)

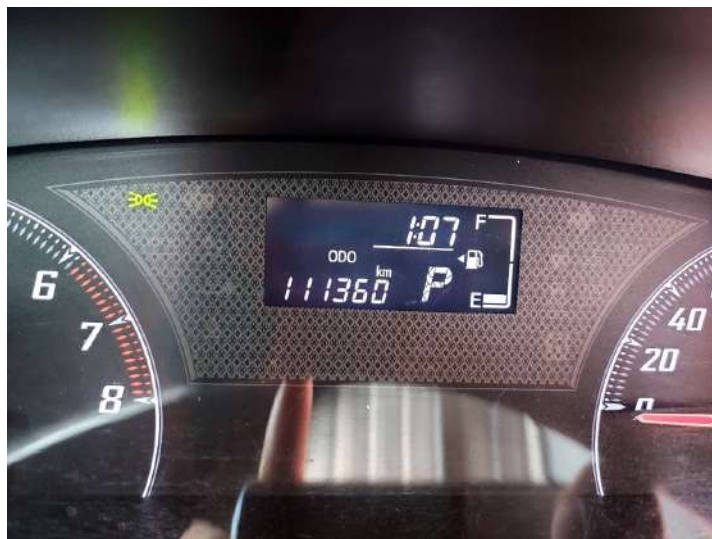
รูปเลขไมล์ (Mileage Picture): ▾

111360

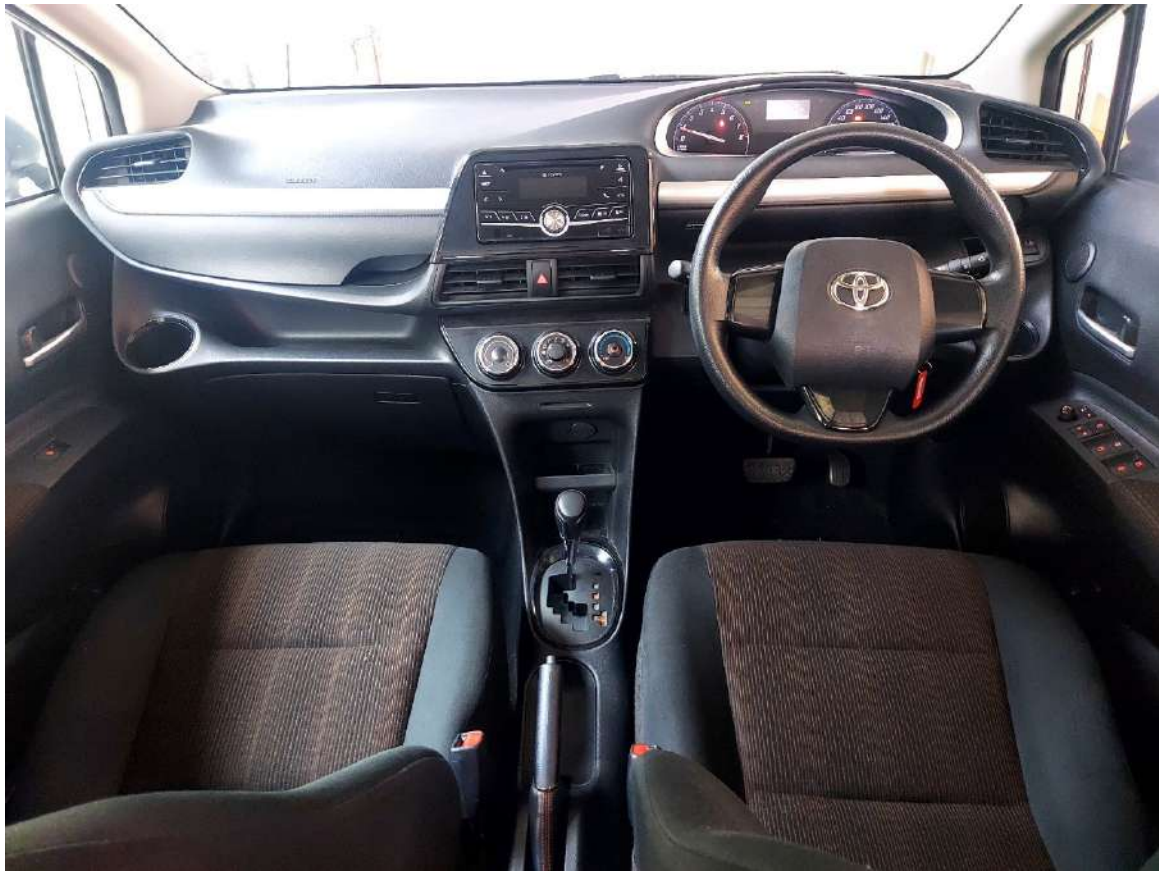
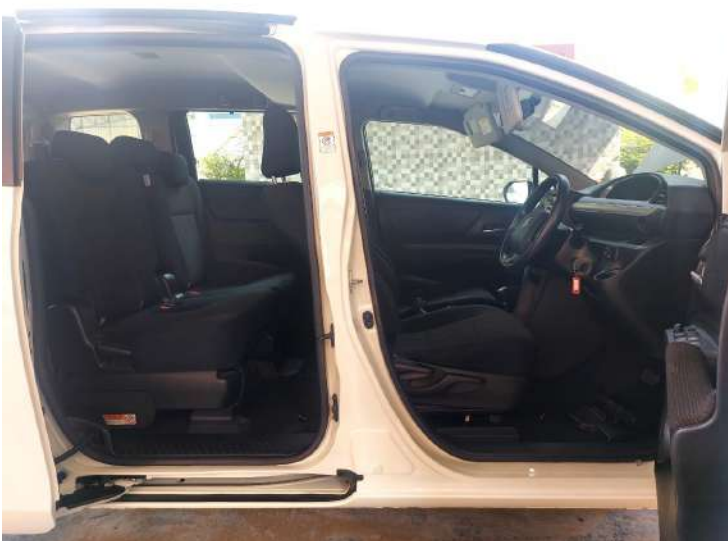
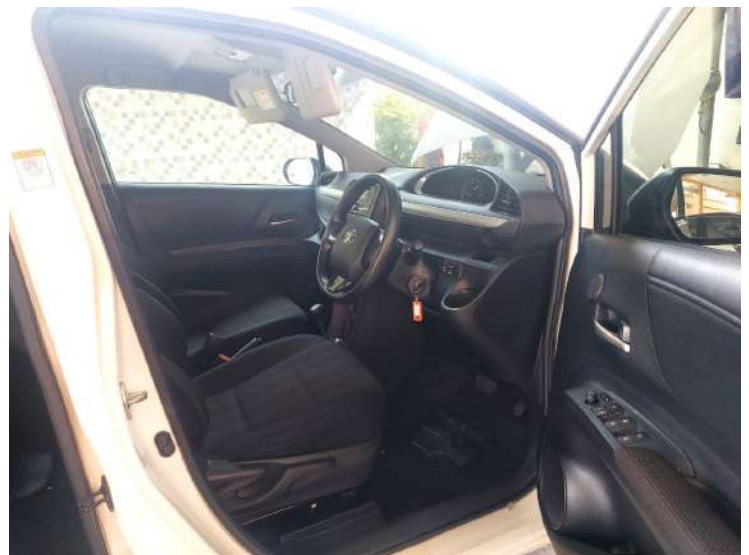
ภาพภายใน

ประเมินสภาพรวม: ผ่าน
อุปกรณ์หลัก/อุปกรณ์เสริมขณะขับที่:

- ✓ ระบบปรับอากาศ [ผ่าน]
- ✓ ไฟส่องสว่าง [ผ่าน]
- ✓ ไฟเลี้ยว/ไฟฉุกเฉิน [ผ่าน]
- ✓ หน้าปัดและมาตรวัด [ผ่าน]
- ✓ เข็มชี้ดนิรภัย [ผ่าน]
- ✓ แตร [ผ่าน]
- ✓ เครื่องเล่นเพลง [ผ่าน]
- ✓ ระบบปัดน้ำฝน [ผ่าน]
- ✓ เบาะนั่งยึดแน่น [ผ่าน]
- ✓ กระจกไฟฟ้า [ผ่าน]

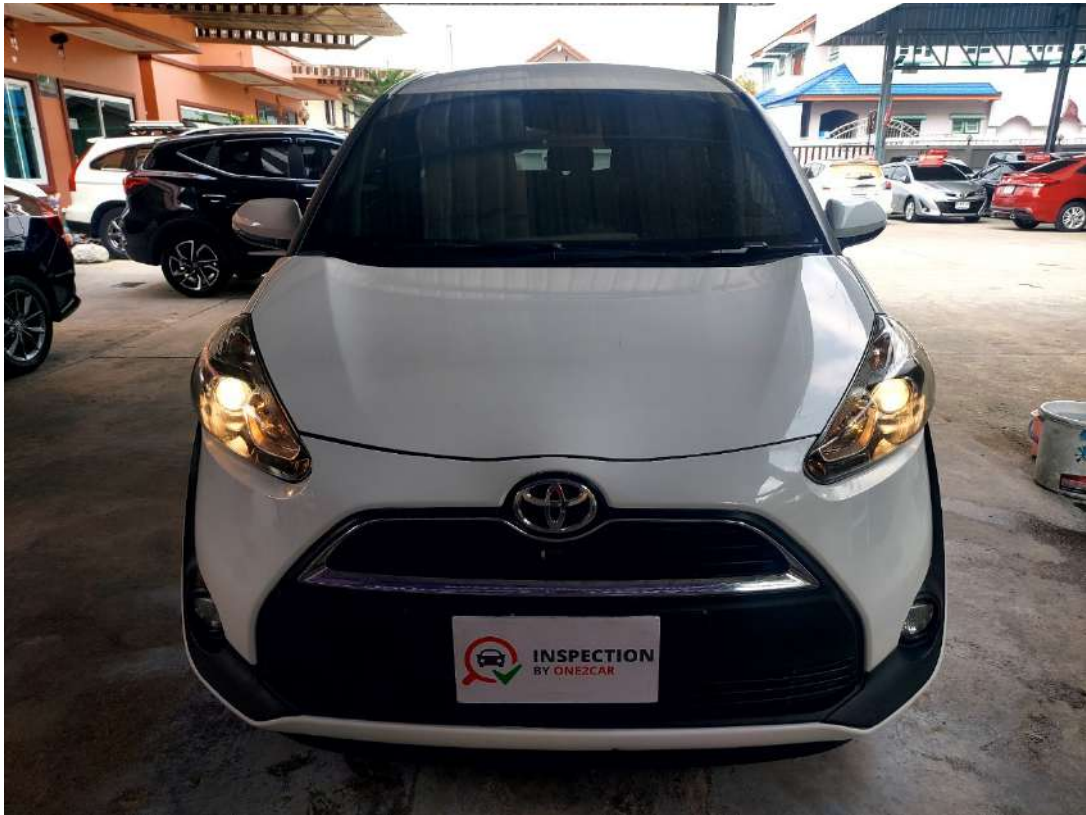
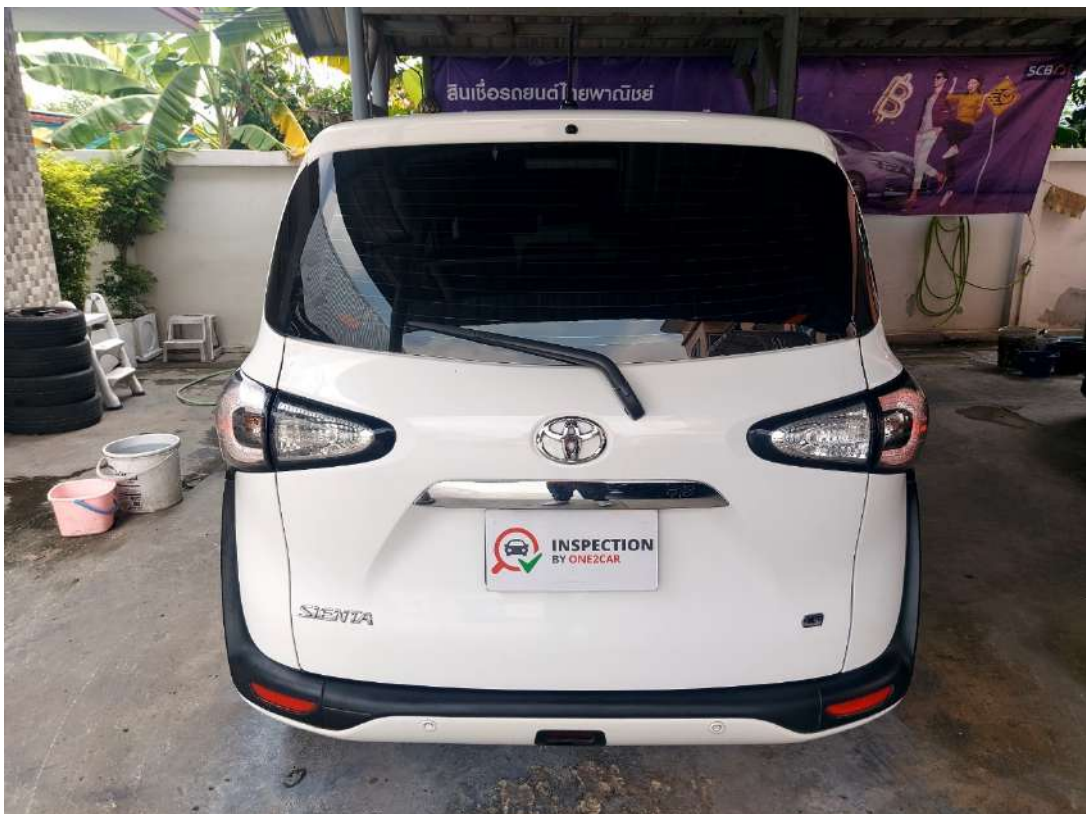
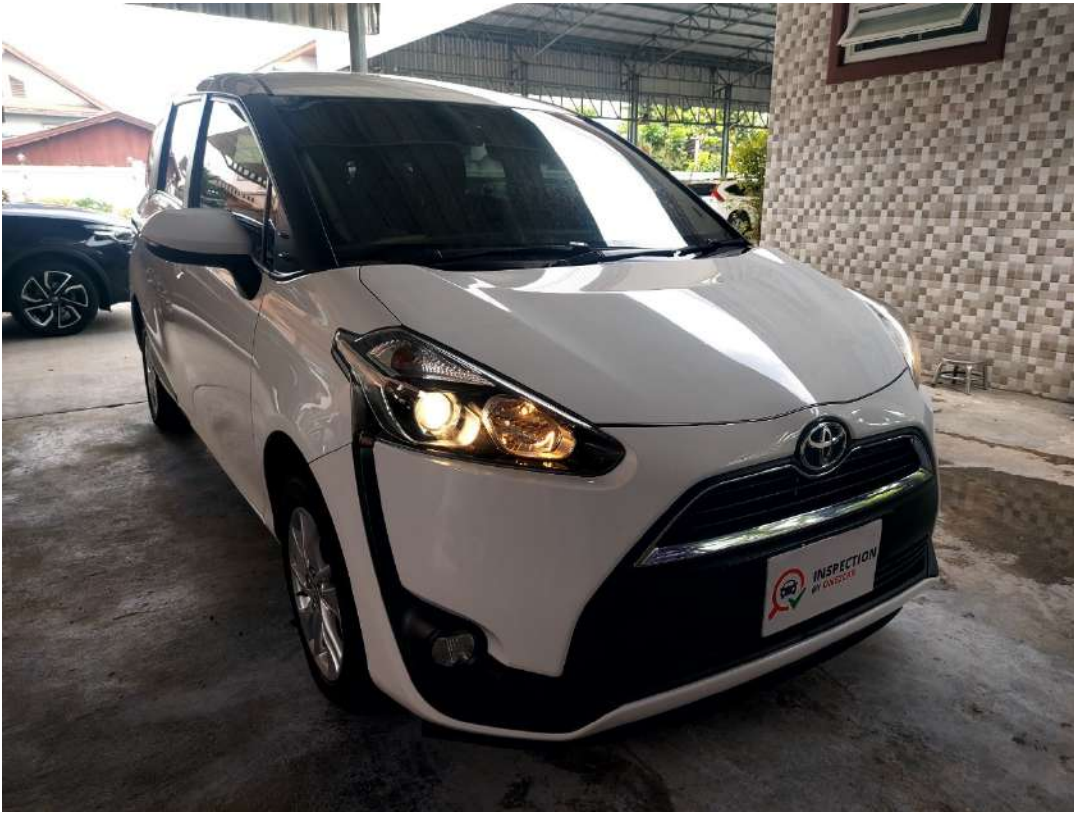
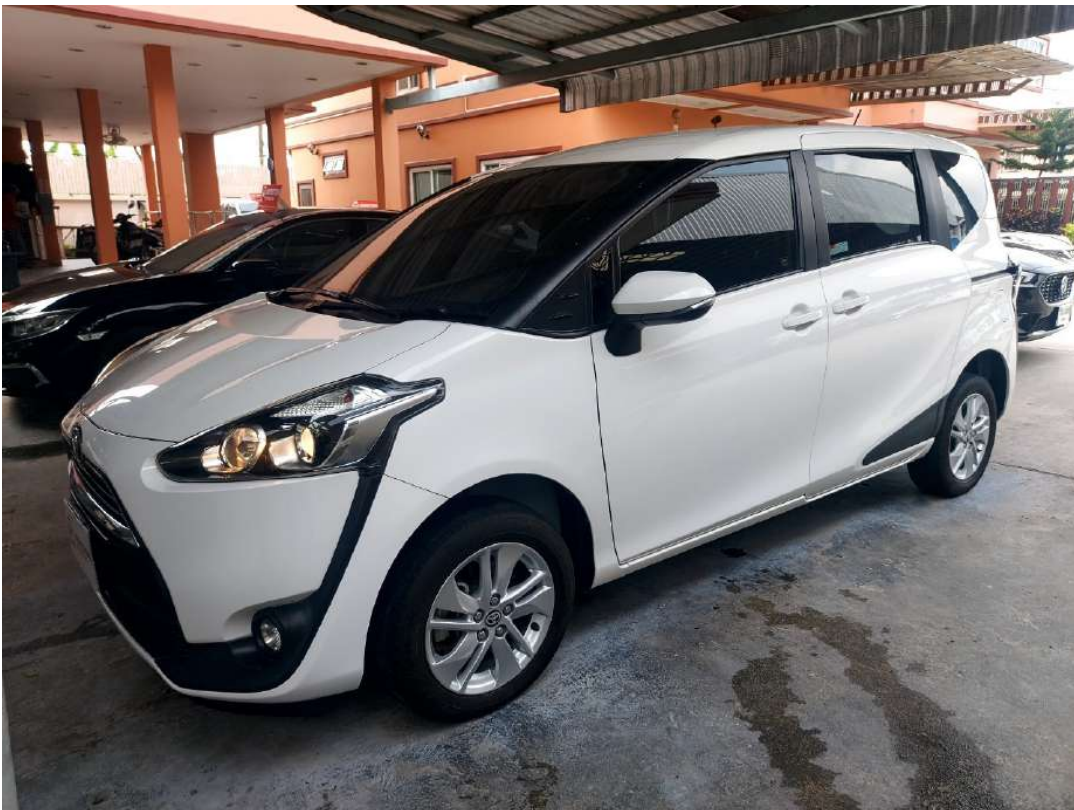
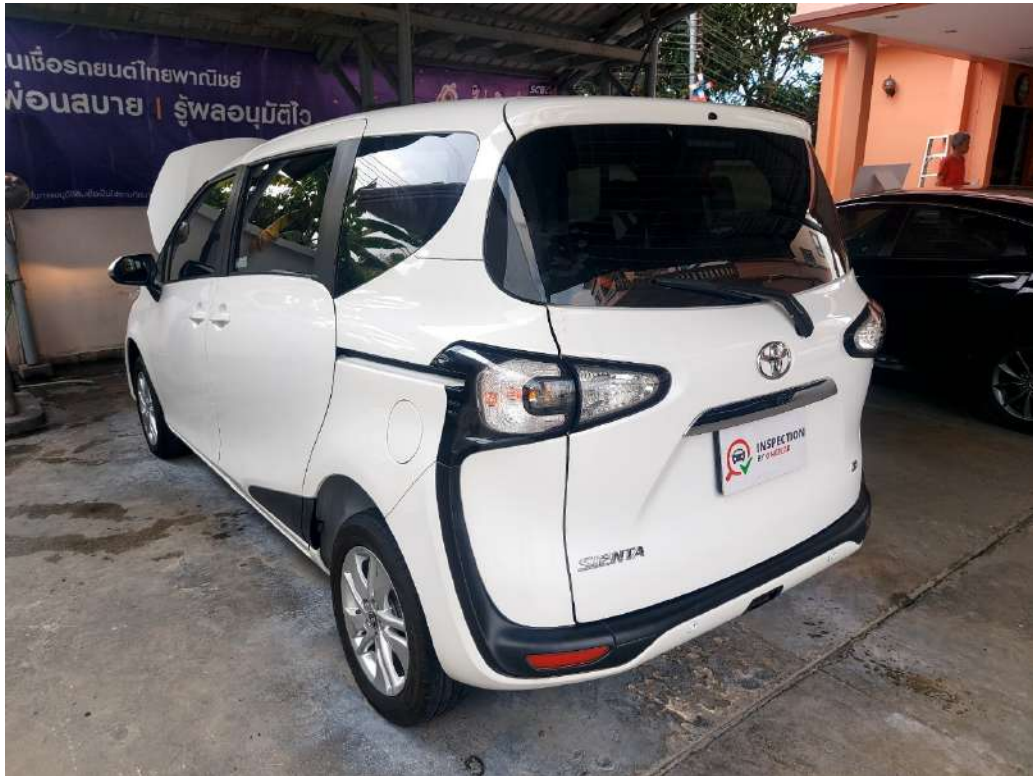
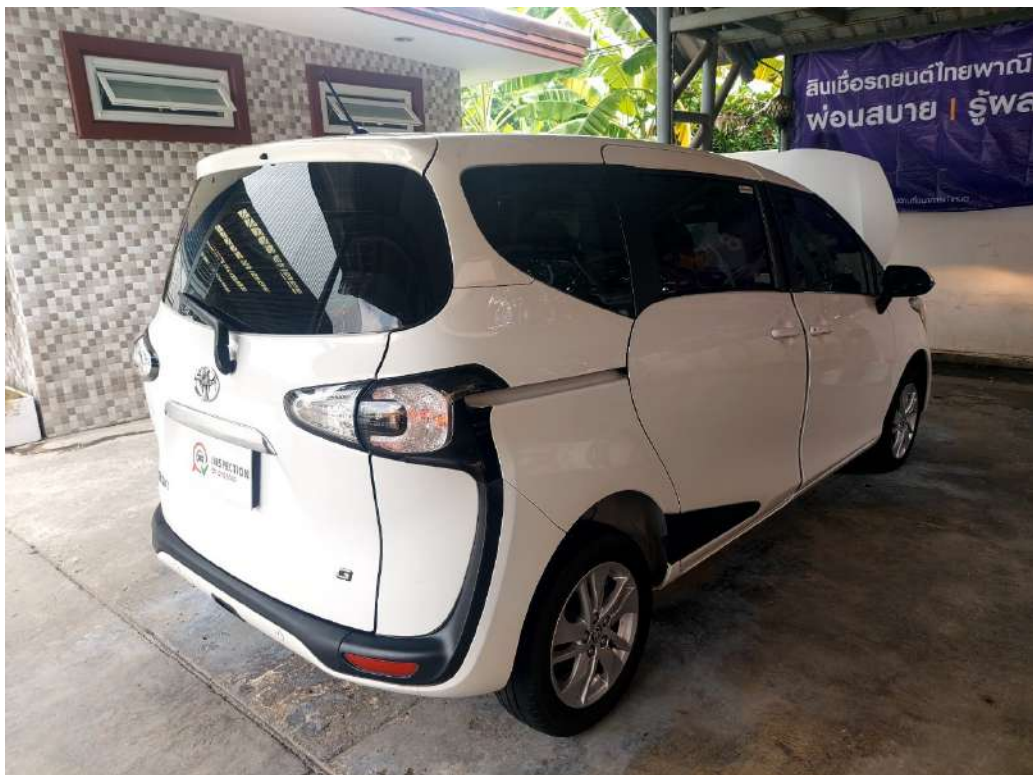
ภาพภายนอก

รายการที่รื้อการแก้ไข: ไม่พบรายการแก้ไข

- ✓ แผ่นเพลทเลขตัวถังมองเห็นได้ชัดเจน
- ✓ ชิ้นส่วนประกอบตัวถังรถ ผ่านการวัดค่าความหนาของสีแล้ว
- ✓ สีรถตรงตามเสาเอกสารจดทะเบียน

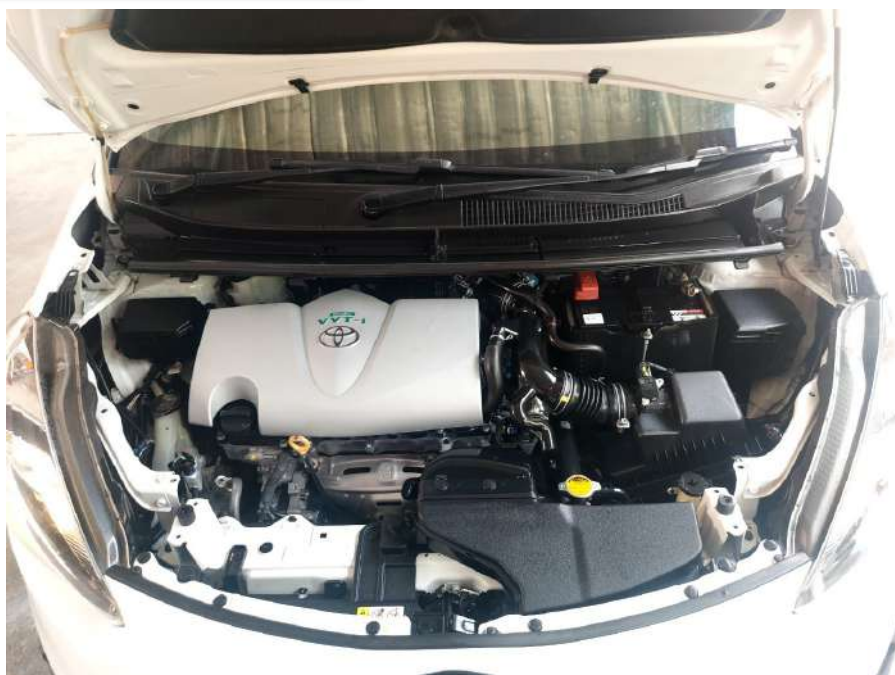
ภาพห้องเครื่อง

- ✓ รอบเดินเบาของเครื่องยนต์ปกติ
- ✓ ไม่มีปัญหาการสตาร์ทเครื่อง
- ✓ ระบบระบายความร้อนเครื่องยนต์แสดงค่าปกติ
- ✓ ไม่เกิดเสียงจากชิ้นส่วนหรือสายพานหน้าห้องเครื่อง
- ✓ ระบบเบรกไม่มีรอยร้าวซึม
- ✓ เครื่องยนต์ไม่มีคราบ/รอยร้าวซึม

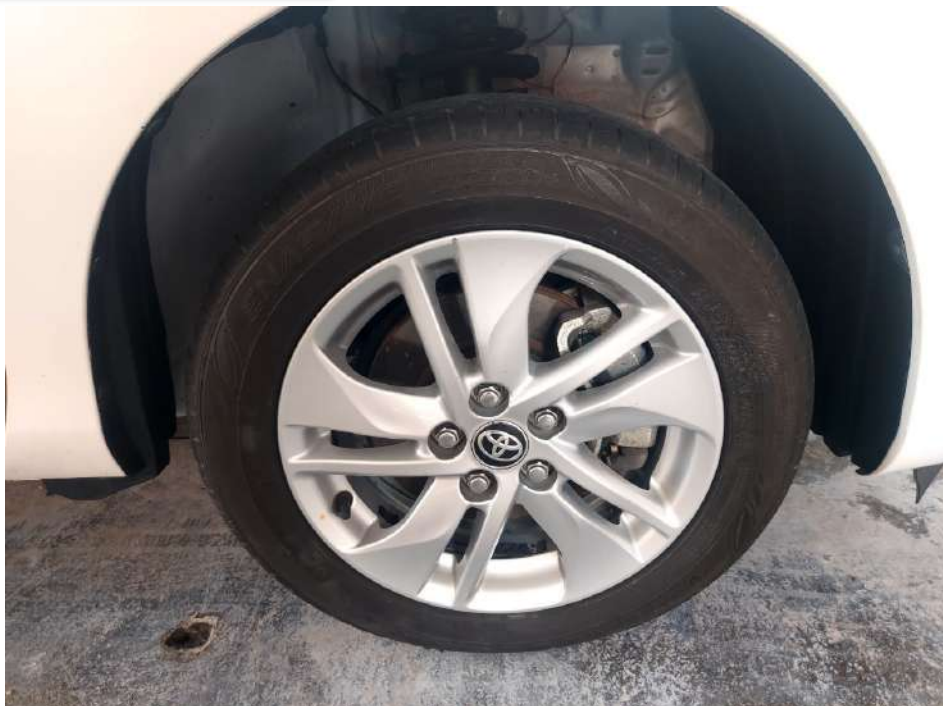
ขอบยาง ล้อ

04/22

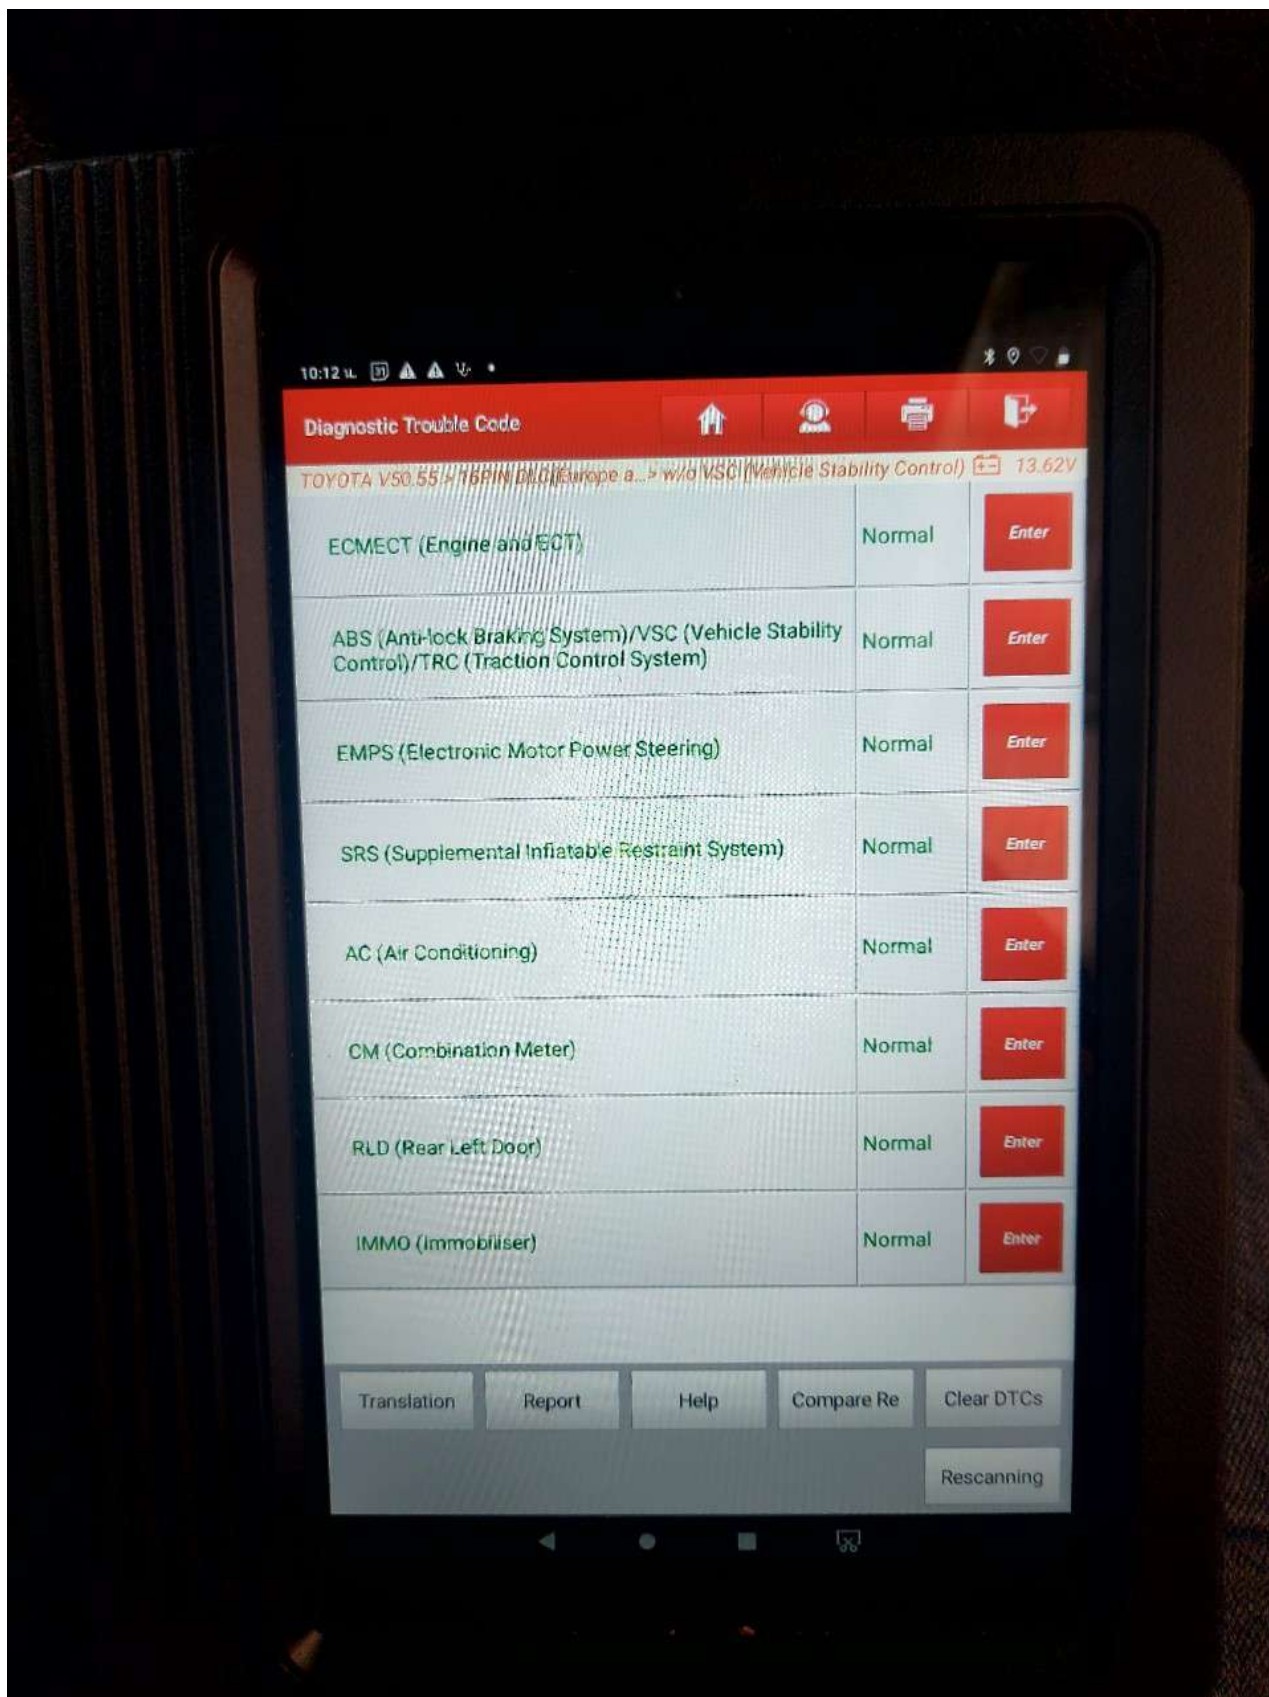
ภาพ OBD

1.5 การวินิจฉัยผ่านทาง OBD On-Board Diagnostics (OBD)

ดี (Good)
