I024/0143-24

Toyota Hilux Revo 2.8 SINGLE Entry

May 17, 2024

Vehicle Inspection Report สรุปผลการตรวจสภาพรถ (Inspection Summary)

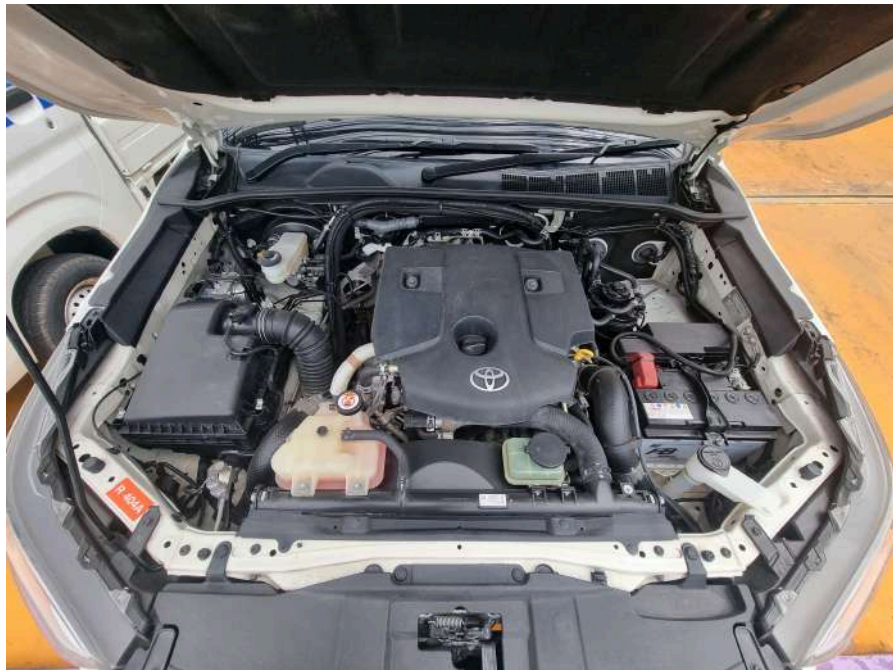
ภาพห้องเครื่อง

Voltage	12.34	V
Rating	600	CCA
Current	434	CCA
Internal resistance	5.62	mΩ
State of Charge	45	%
State of Health	64	%
Status	CAUTION

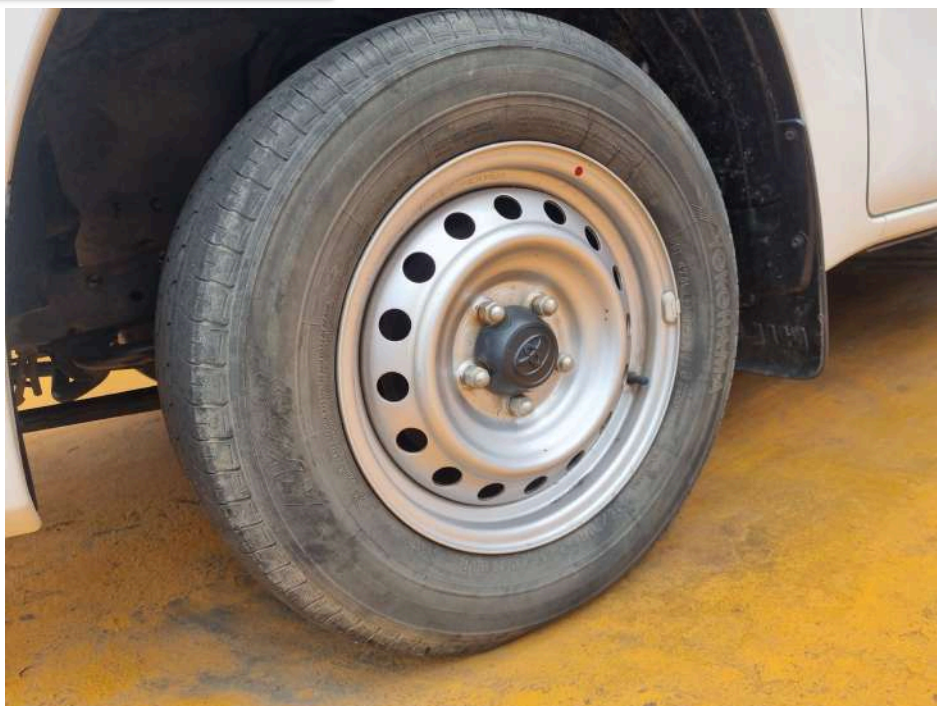
ขอบยาง ล้อ

06/22
