I023/0188-72

BMW 320i 2.0 F30 Sedan

Nov 17, 2023

# Vehicle Inspection Report

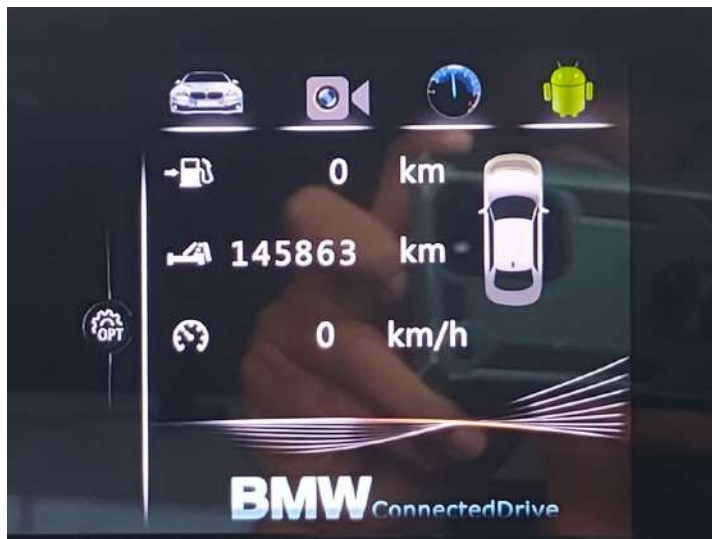
### รูปเลขไมล์ (Mileage Picture) :

145863

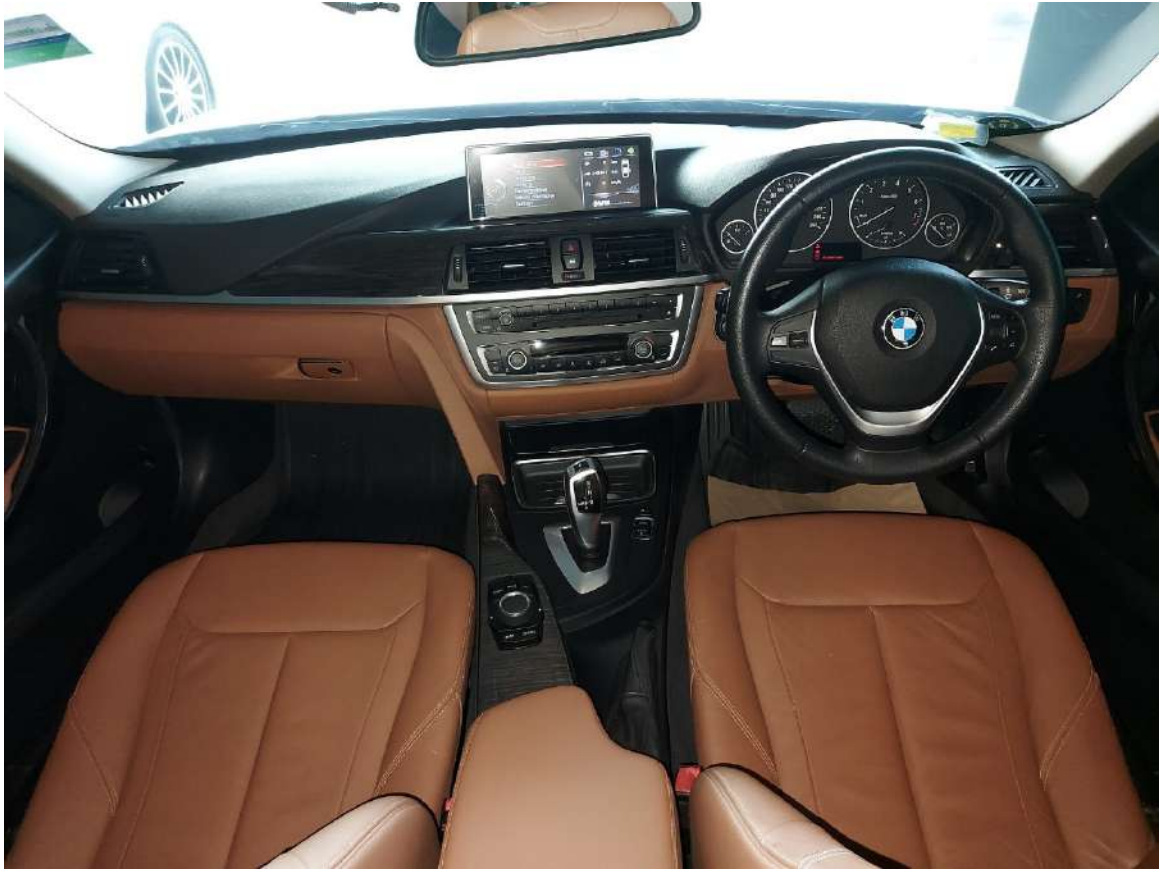
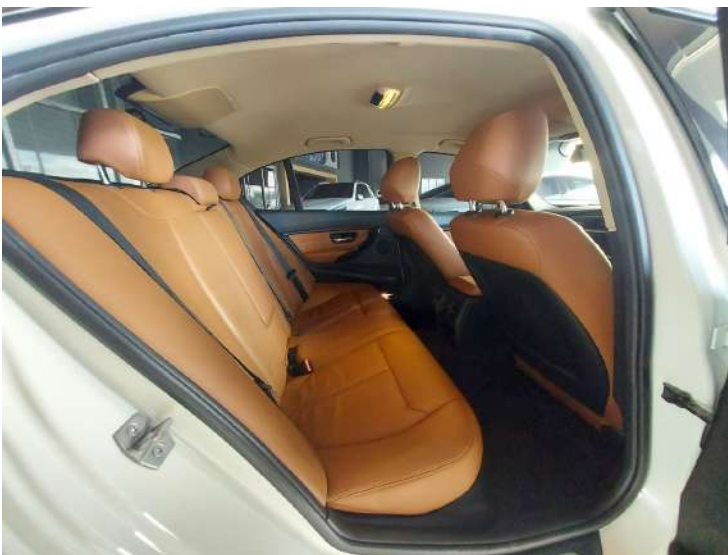
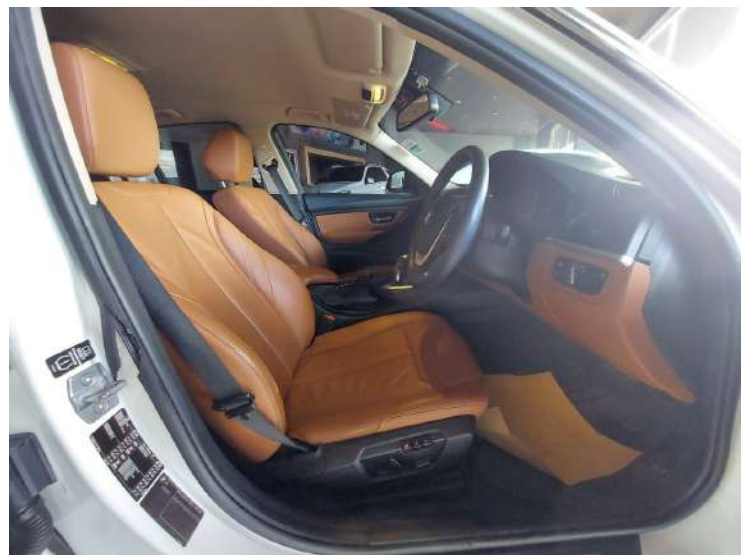
### ภาพภายใน

ประเมินสภาพรวม: ผ่าน  
อุปกรณ์หลัก/อุปกรณ์เสริมขณะขับที่:

- ✓ ระบบปรับอากาศ [ผ่าน]
- ✓ ไฟส่องสว่าง [ผ่าน]
- ✓ ไฟเลี้ยว/ไฟฉุกเฉิน [ผ่าน]
- ✓ หน้าปัดและมาตรวัด [ผ่าน]
- ✓ เข็มชี้ดิรภัย [ผ่าน]
- ✓ แตร [ผ่าน]
- ✓ เครื่องเล่นเพลง [ผ่าน]
- ✓ ระบบปัดน้ำฝน [ผ่าน]
- ✓ เบาะนั่งยึดแน่น [ผ่าน]
- ✓ กระจกไฟฟ้า [ผ่าน]

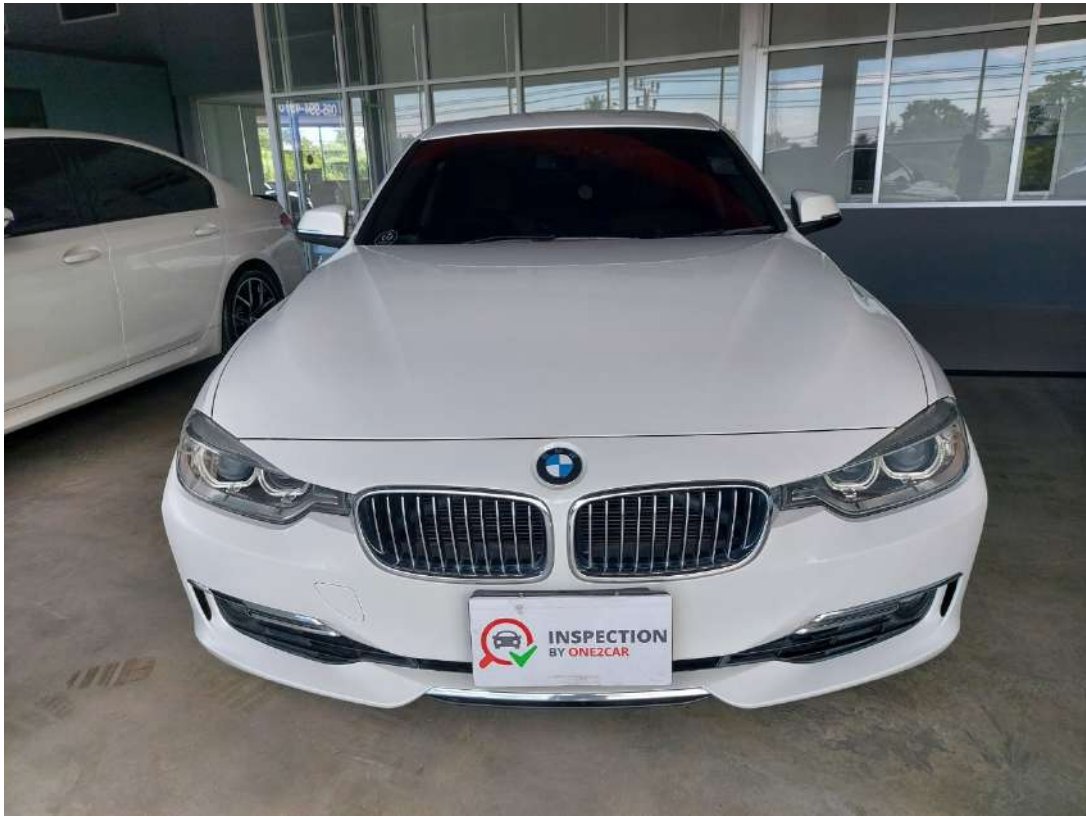
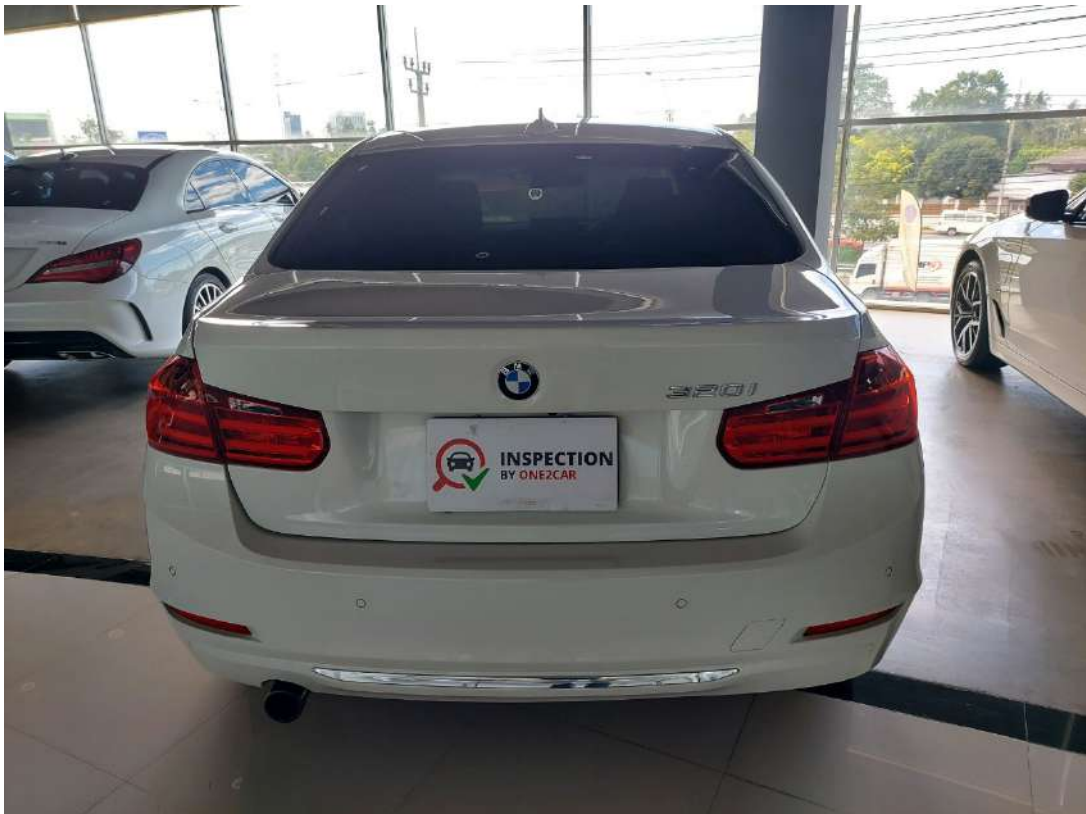
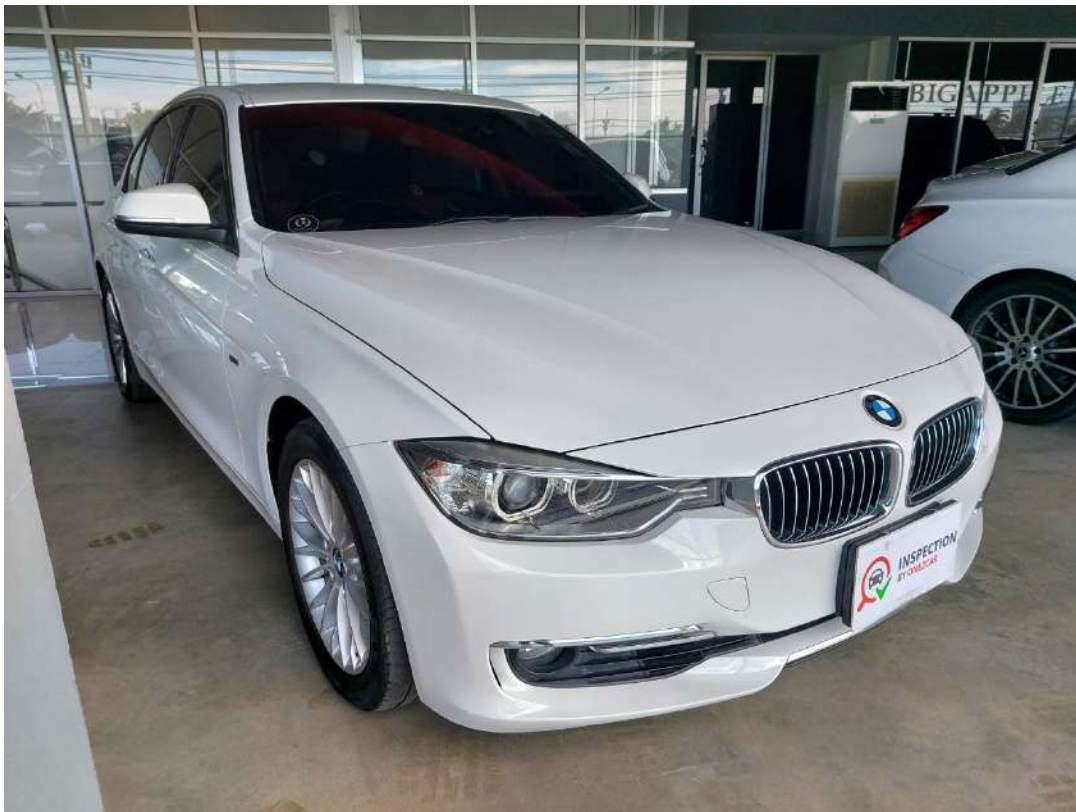
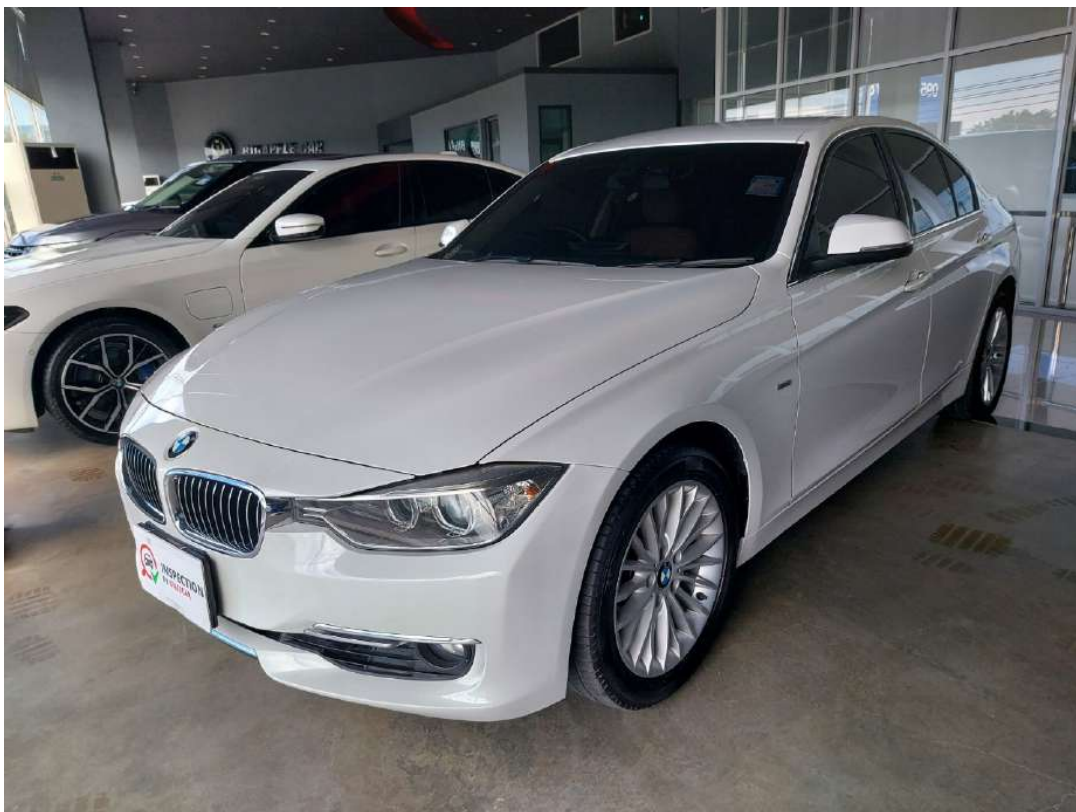
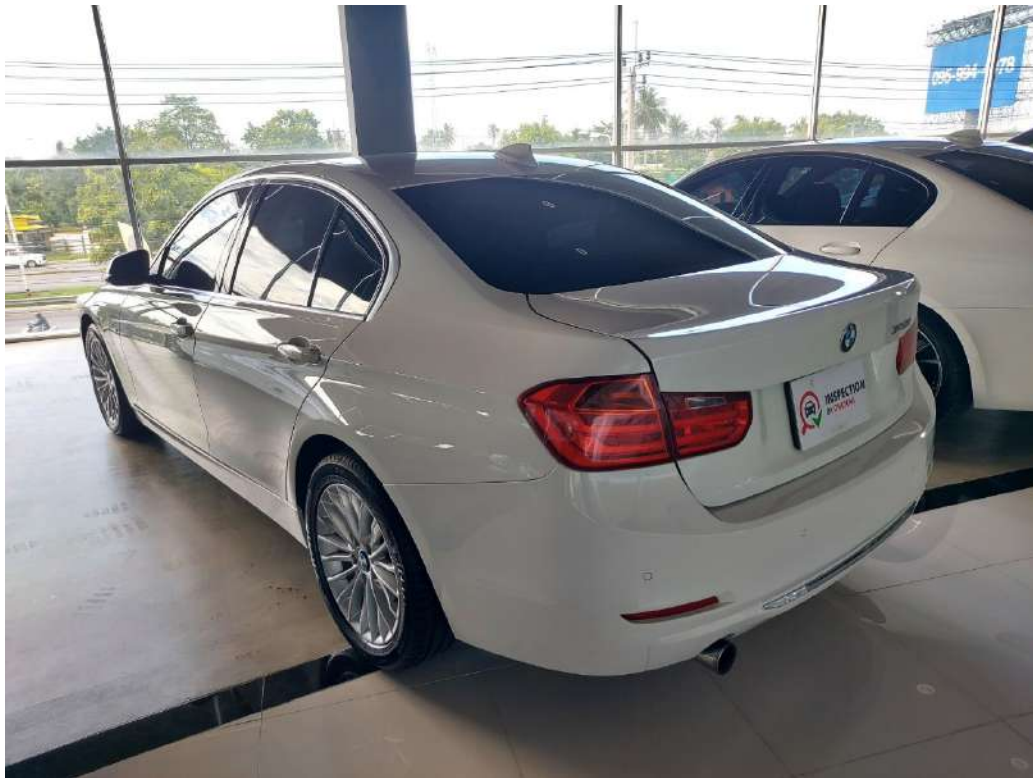
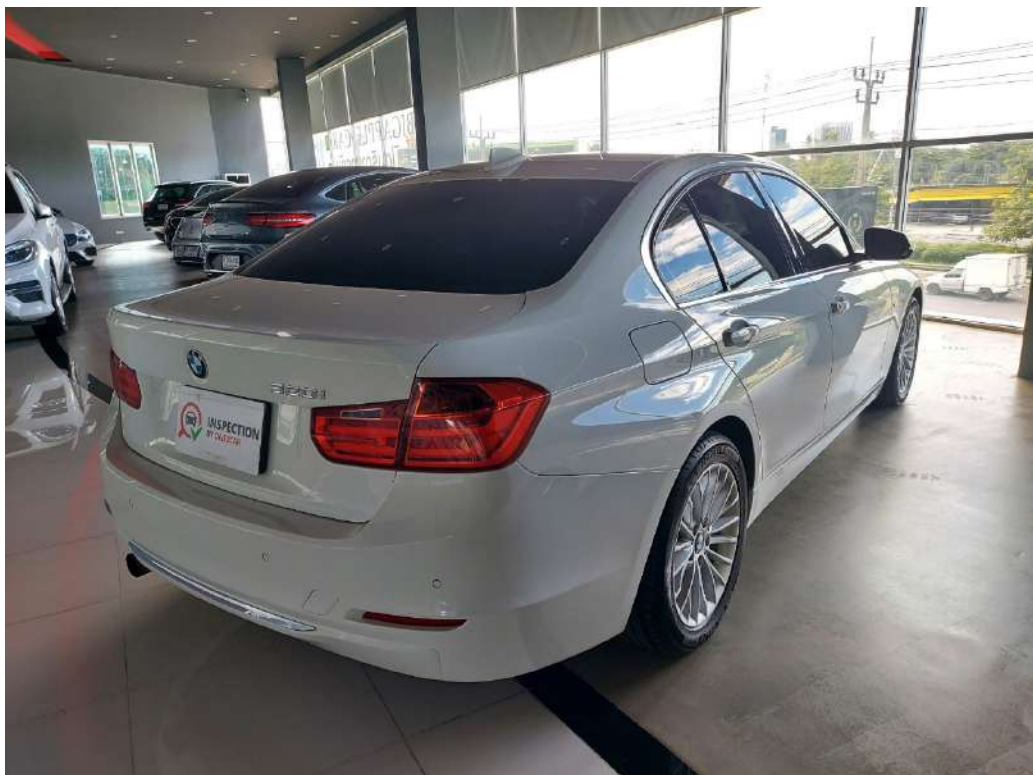
### ภาพภายนอก

- ประเมินสภาพรวม: ผ่าน  
รายการที่รอการแก้ไข: ไม่พบรายการแก้ไข  
ชิ้นส่วนประกอบตัวถังรถ
- ✓ แผ่นเพลทเลขตัวถังมองเห็นได้ชัดเจน
  - ✓ ชิ้นส่วนประกอบตัวถังรถ ผ่านการวัดค่าความหนาของสีแล้ว
  - ✓ สีสรถตรงตามเสาเอกสารจดทะเบียน

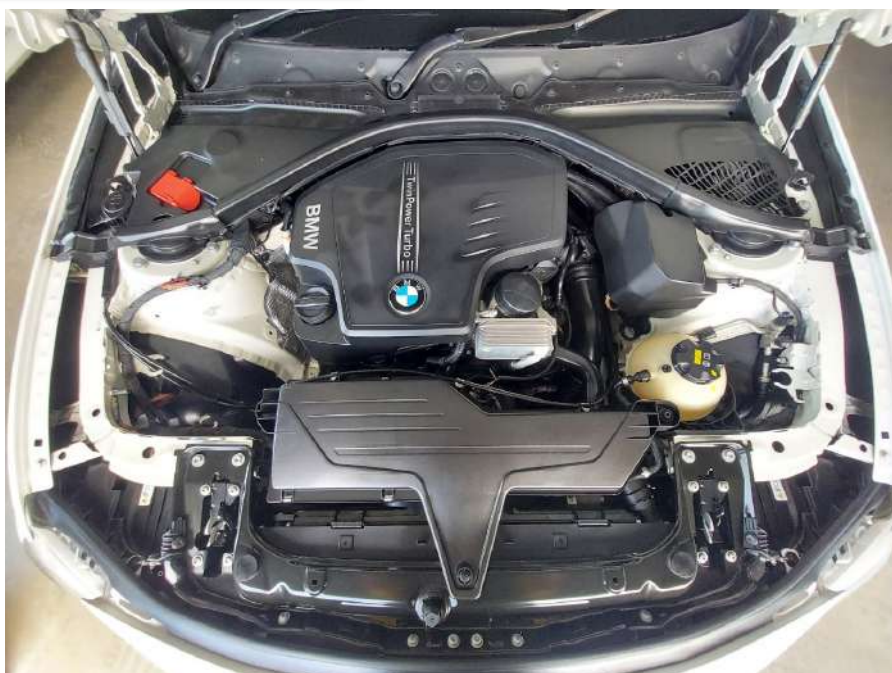
### ภาพห้องเครื่อง

### การทดสอบ แบตเตอรี่ Battery Test

Voltage	12.45	V
Rating	650	CCA
Current	311	CCA
Internal resistance	8.97	mΩ
State of Charge	63	%
State of Health	22	%
Status	REPLACE

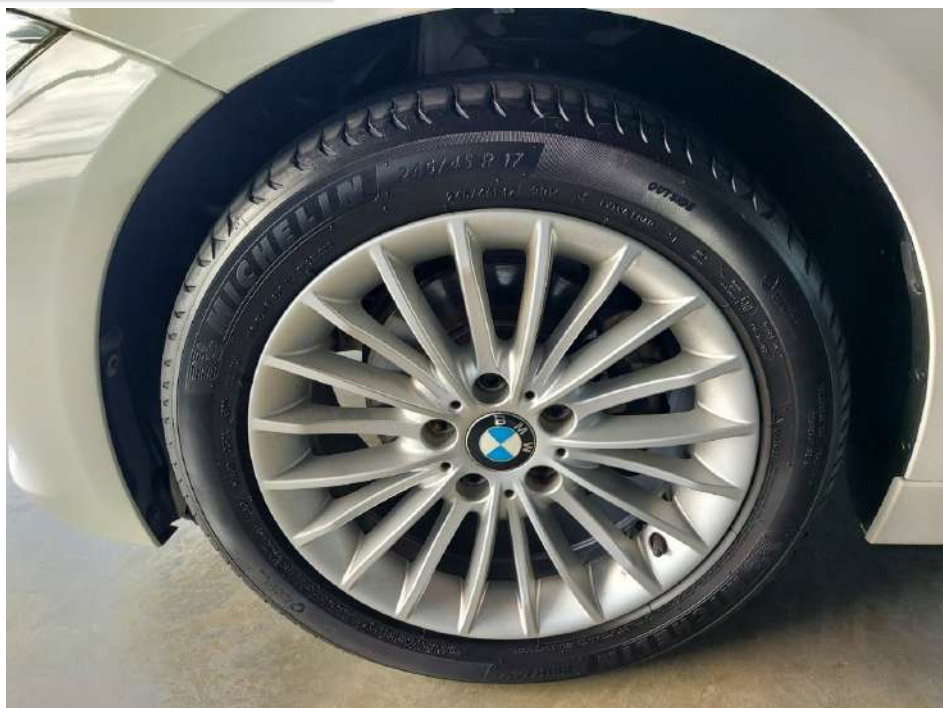
#### ขอบยาง ล้อ

40/20

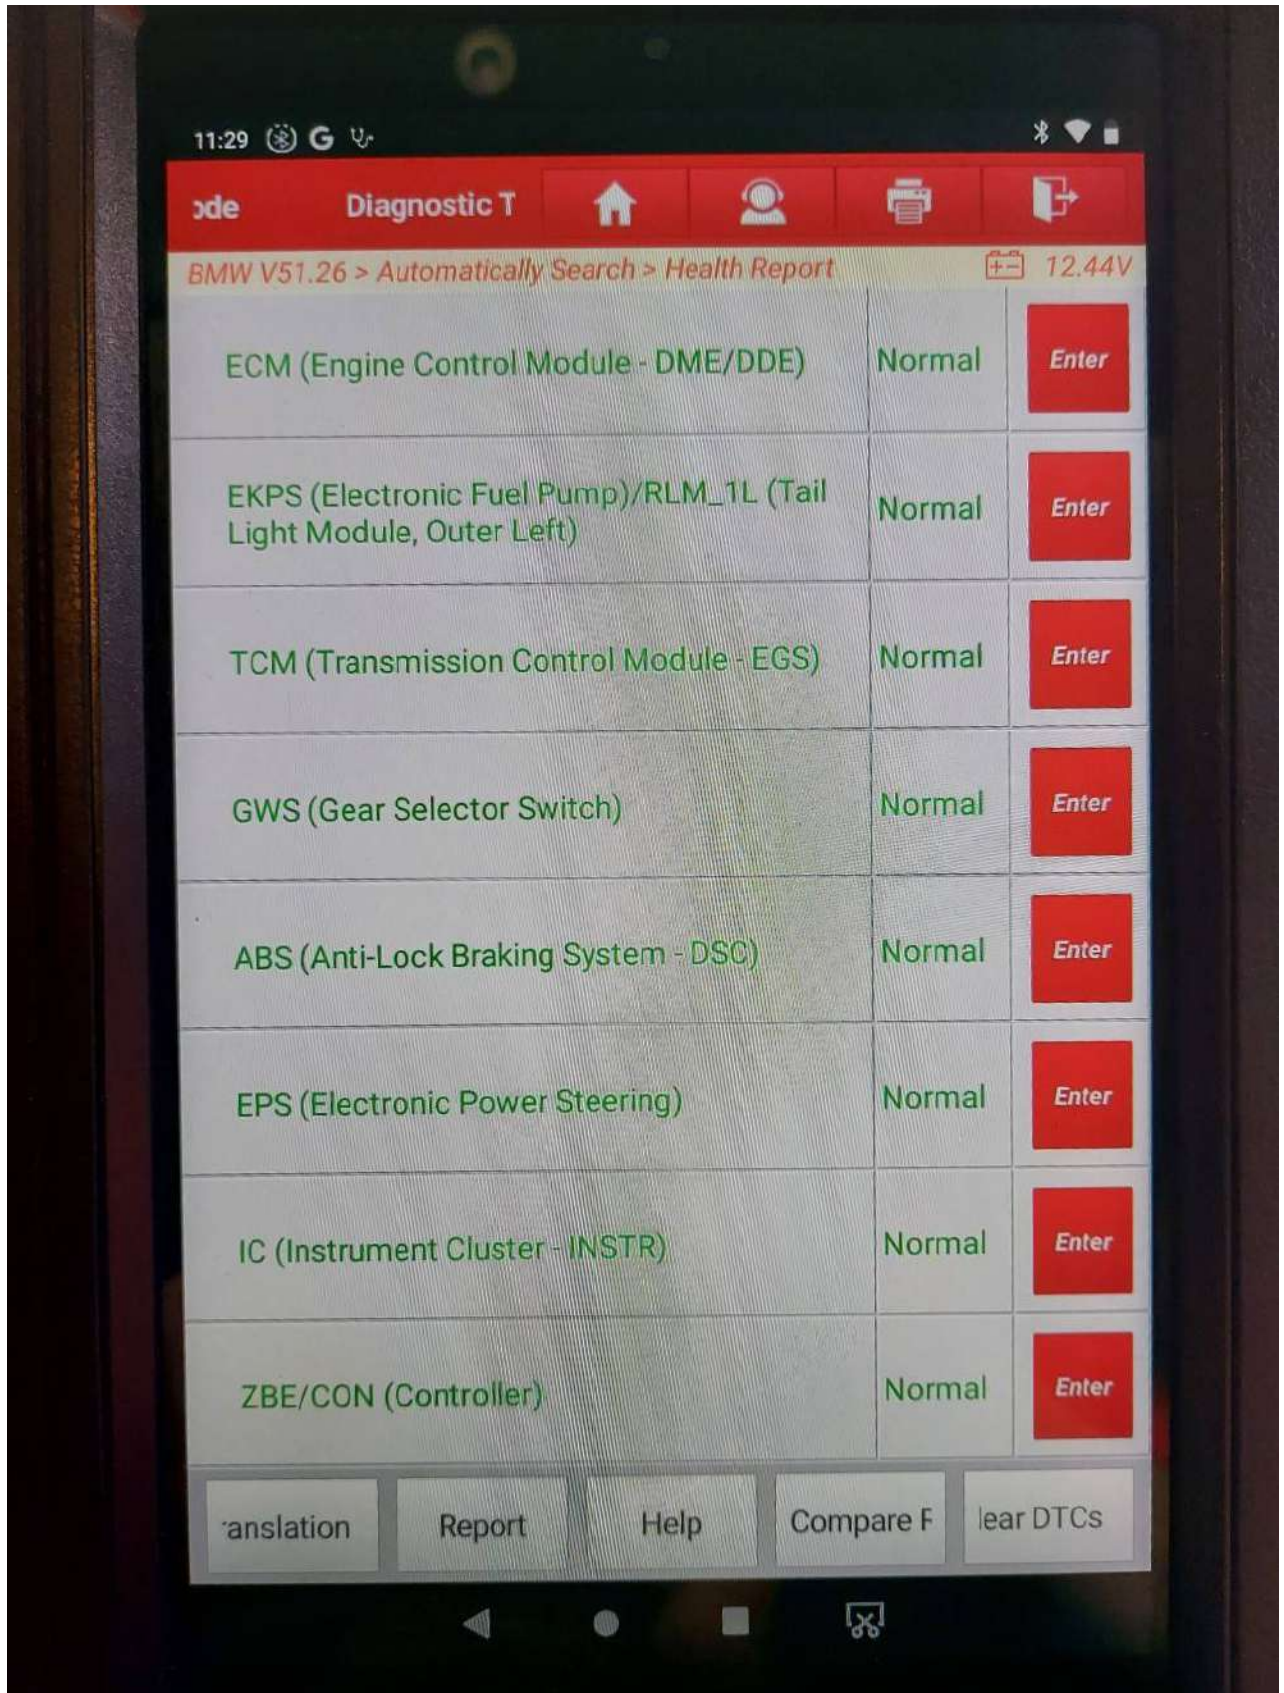
ภาพ OBD

2.17 ตรวจจับพฤติกรรมการขับขี่, ความเร็ว และเครื่องยนต์  
OBD II On-Board Diagnostics (OBD)

ดี (Good)
