Toyota Hilux Vigo CHAMP DOUBLE CAB 2.5 G

1023/0117-6

INSPECTION
BY ONE2CAR

Vehicle Inspection Report

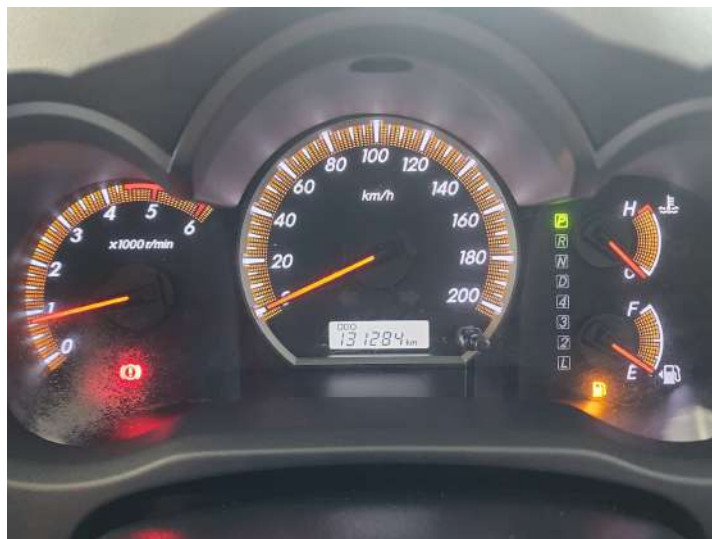
รูปเลขไมล์ (Mileage Picture) :

131284

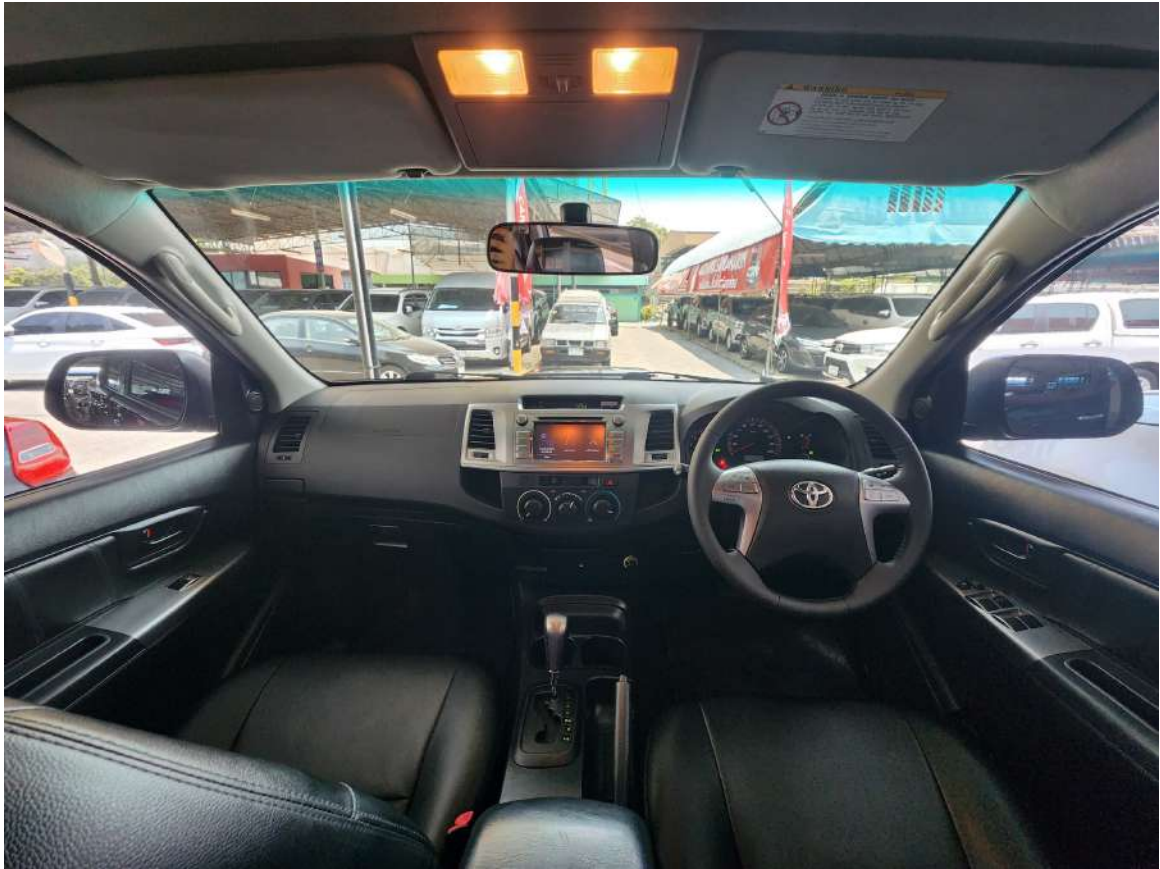
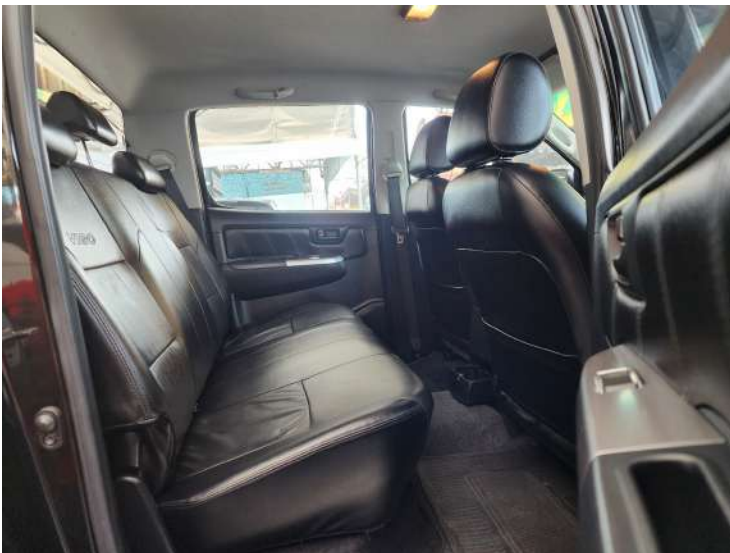
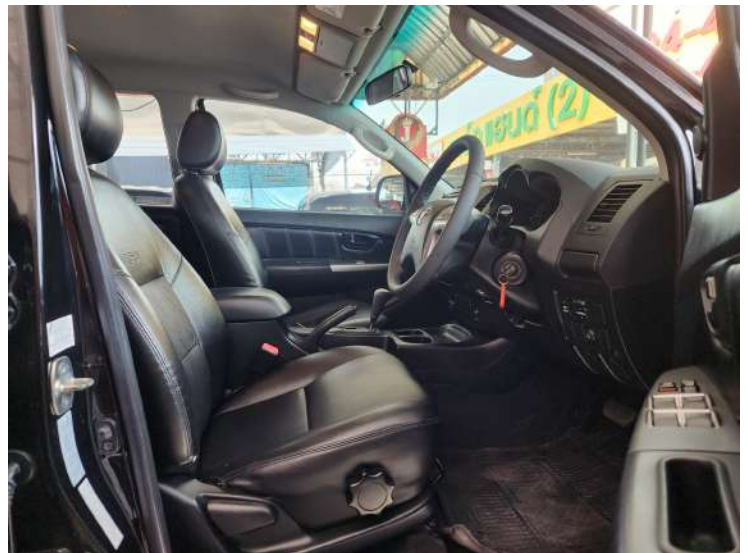
ภาพภายใน

ประเมินสภาพรวม: ผ่าน
อุปกรณ์หลัก/อุปกรณ์เสริมขณะขับที่:

- ✓ ระบบปรับอากาศ [ผ่าน]
- ✓ ไฟส่องสว่าง [ผ่าน]
- ✓ ไฟเลี้ยว/ไฟฉุกเฉิน [ผ่าน]
- ✓ หน้าปัดและมาตรวัด [ผ่าน]
- ✓ เข็มชี้ดิรภัย [ผ่าน]
- ✓ แตร [ผ่าน]
- ✓ เครื่องเล่นเพลง [ผ่าน]
- ✓ ระบบปัดน้ำฝน [ผ่าน]
- ✓ เบาะนั่งยึดแน่น [ผ่าน]
- ✓ กระจกไฟฟ้า [ผ่าน]

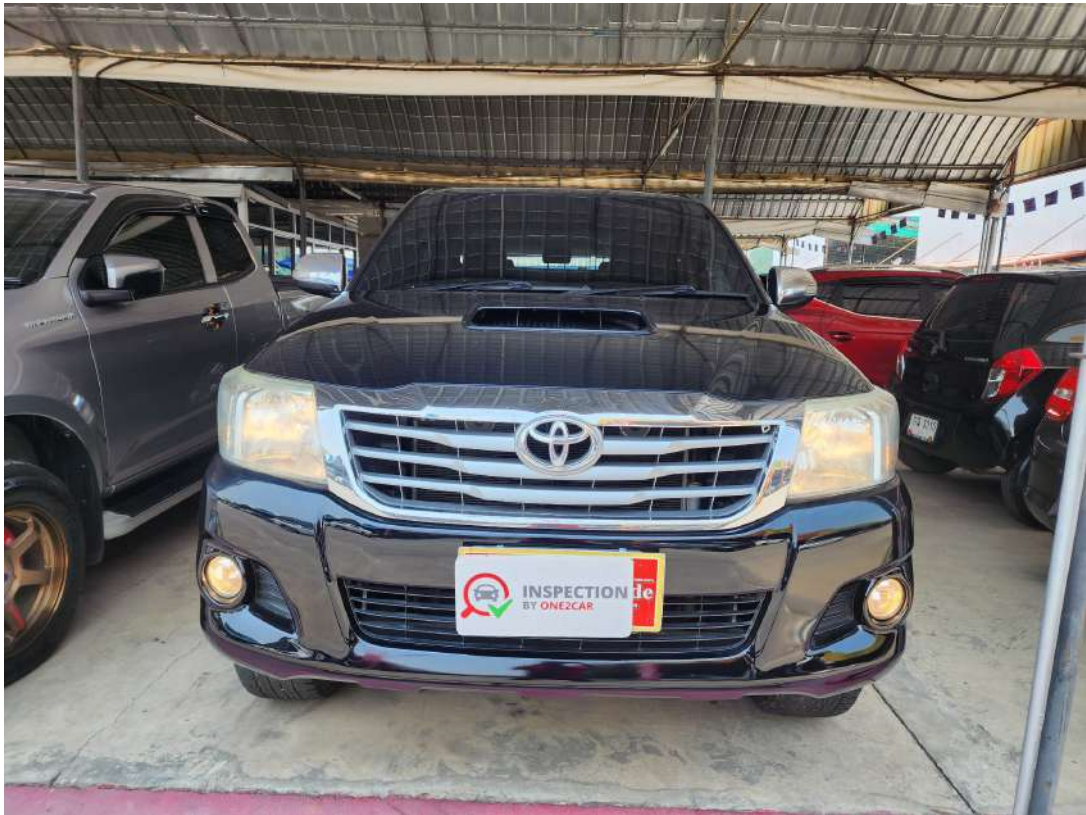
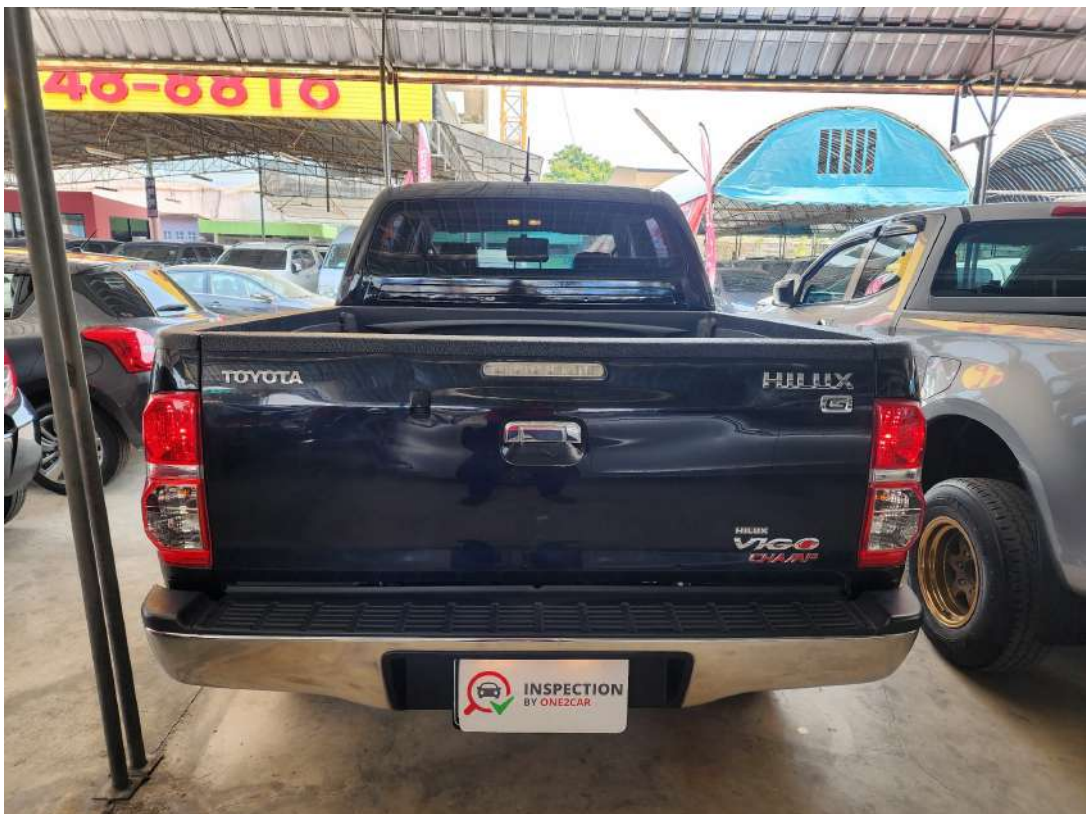
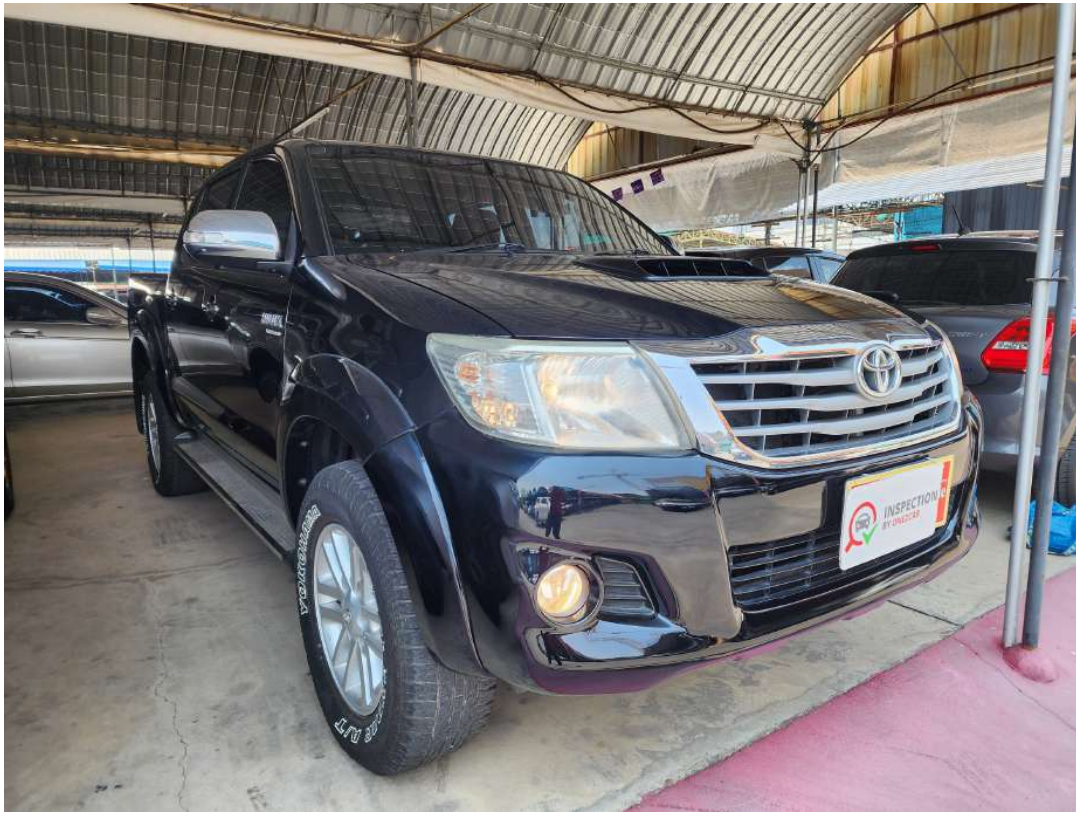
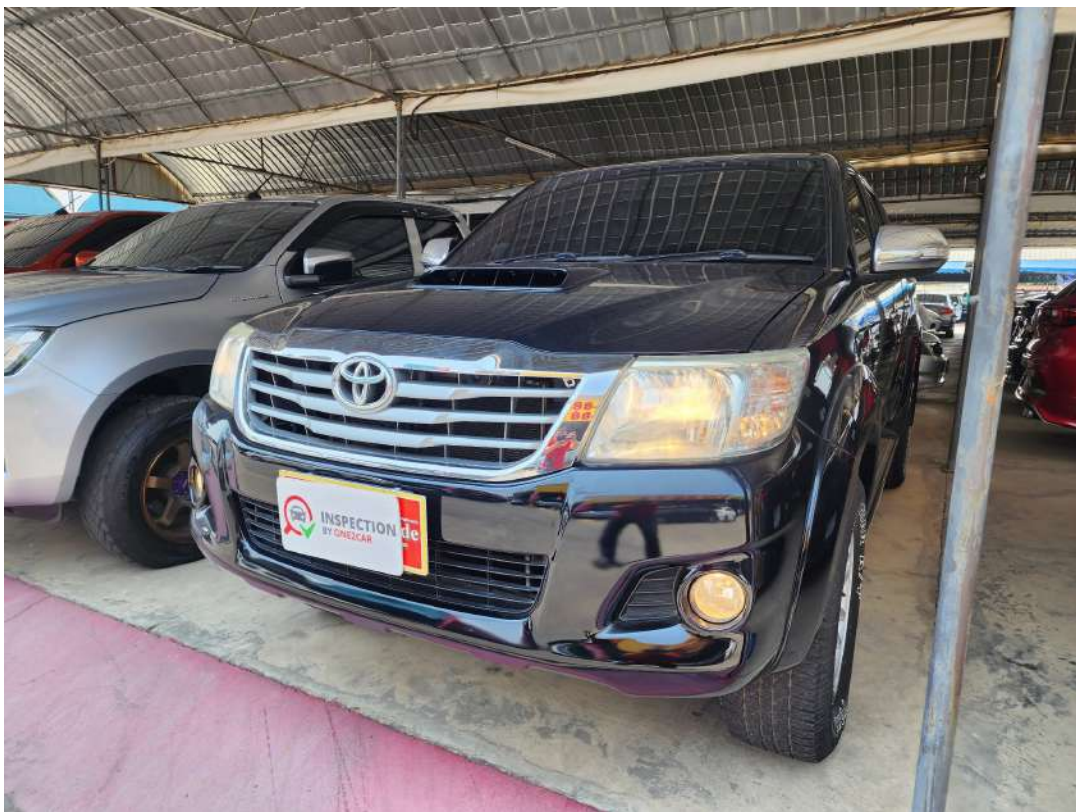
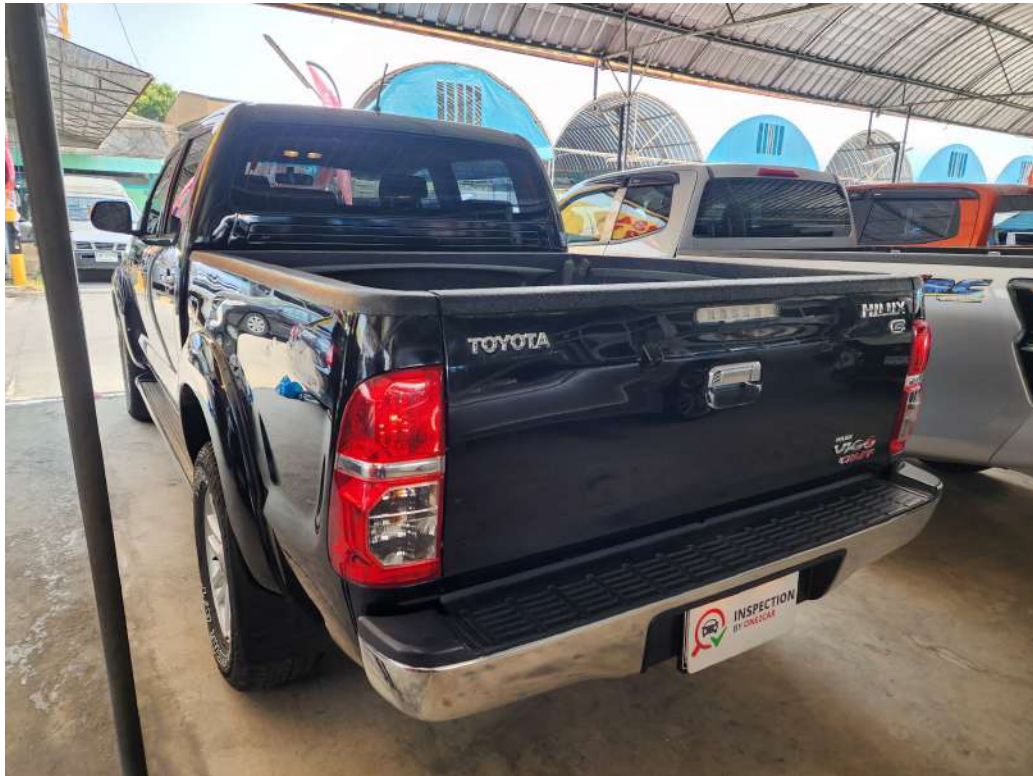
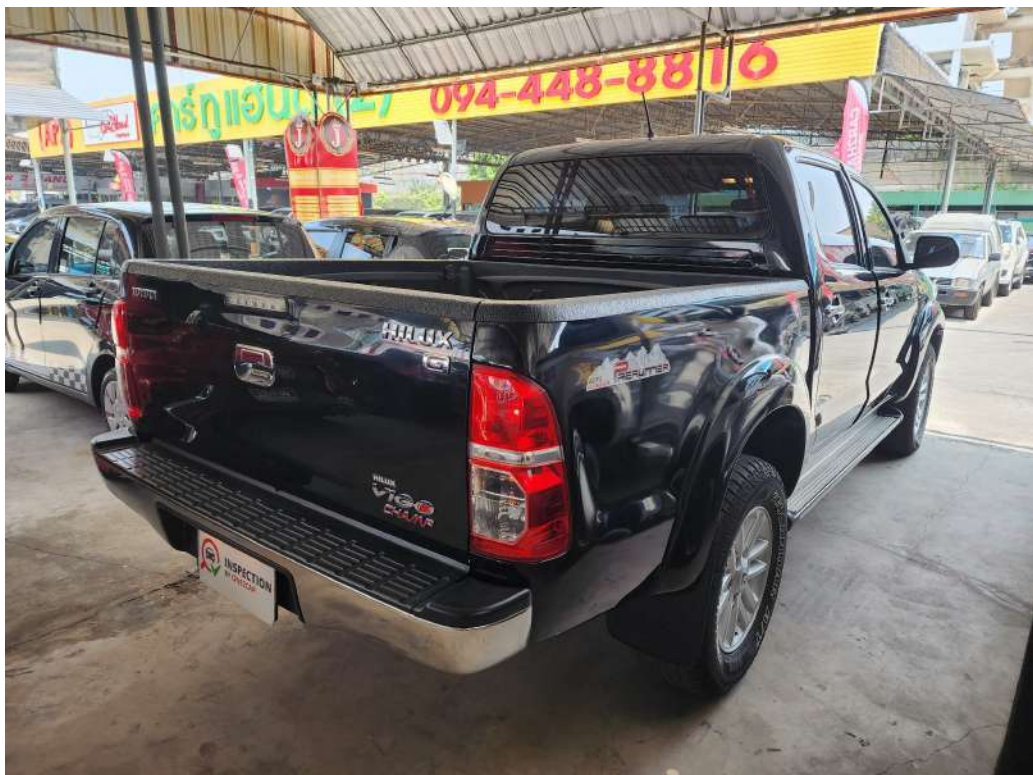
ภาพภายนอก

ประเมินสภาพรวม: ผ่าน
รายการที่รอการแก้ไข: ไม่พบรายการแก้ไข
ชิ้นส่วนประกอบตัวถังรถ

- ✓ แผ่นเพลทเลขตัวถังมองเห็นได้ชัดเจน
- ✓ ชิ้นส่วนประกอบตัวถังรถ ผ่านการวัดค่าความหนาของสีแล้ว
- ✓ สีสอดตรงตามเสาเอกเสาจตทะเบียน

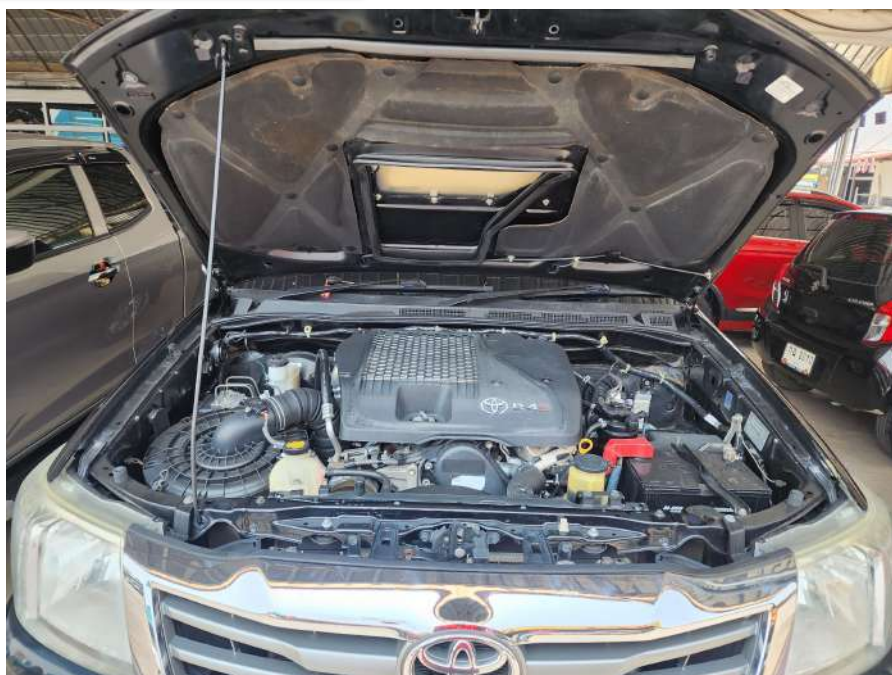
ภาพห้องเครื่อง

- ✓ รอบเดินเบาของเครื่องยนต์ปกติ
- ✓ ไม่มีปัญหาการสตาร์ทเครื่อง
- ✓ ระบบระบายความร้อนเครื่องยนต์แสดงค่าปกติ
- ✓ ไม่เกิดเสียงจากชิ้นส่วนหรือสายพานหน้าห้องเครื่อง
- ✓ ระบบเบรคไม่มีรอยร้าวซึม
- ✓ เครื่องยนต์ไม่มีคราบ/รอยร้าวซึม

Voltage	12.33	V
Rating	490	CCA
Current	404	CCA
Internal resistance	6.92	mΩ
State of Charge	66	%
State of Health	68	%
Status	GOOD

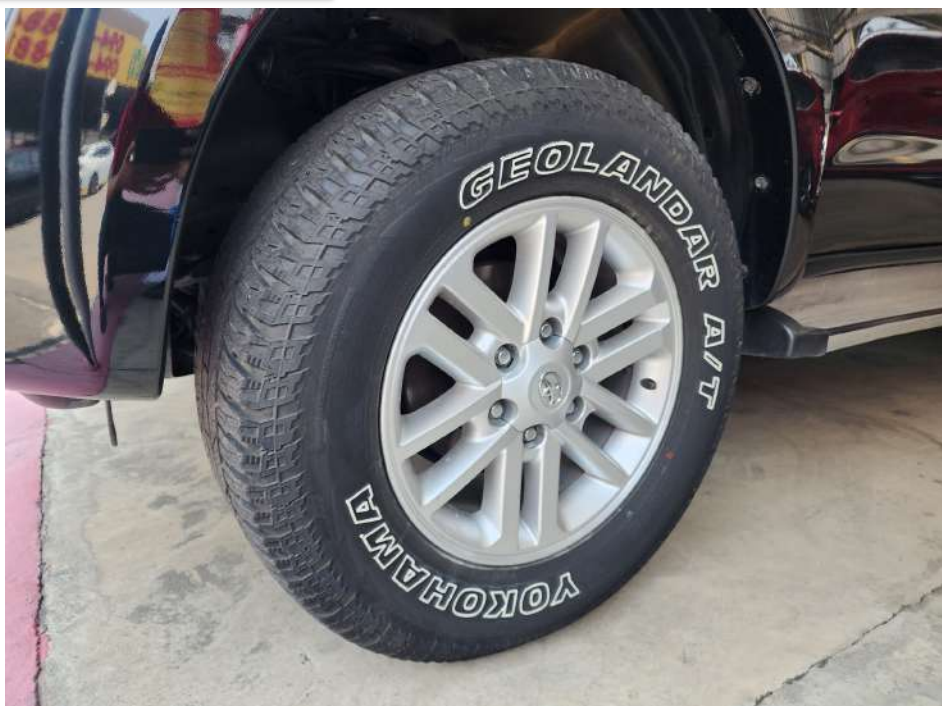
ขอบยาง ล้อ

50/19

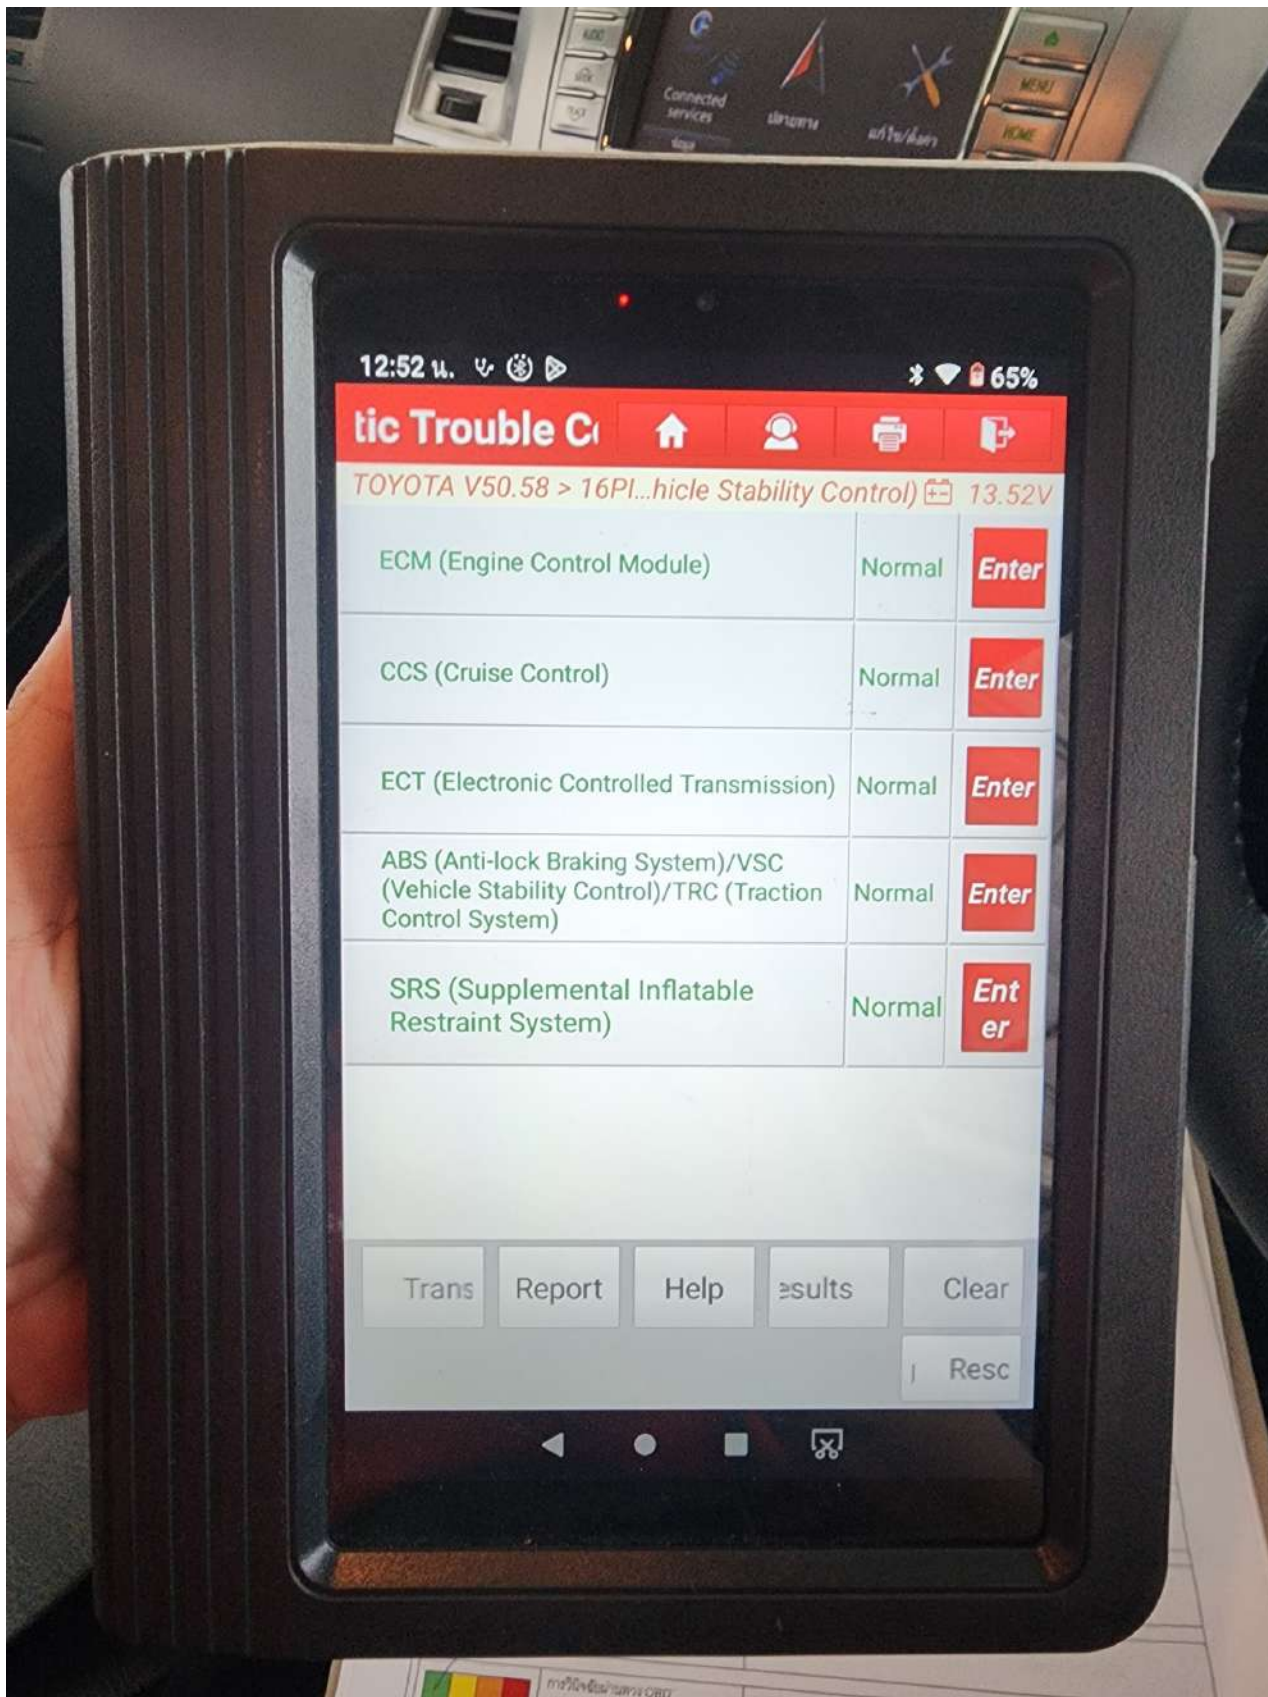
ภาพ OBD

2.17 การวินิจฉัยผ่านทาง OBD2 On-Board Diagnostics (OBD)
