I023/0298-18

Toyota Camry 2.0 G

# Vehicle Inspection Report

## สรุปผลการตรวจสภาพรถ (Inspection Summary)

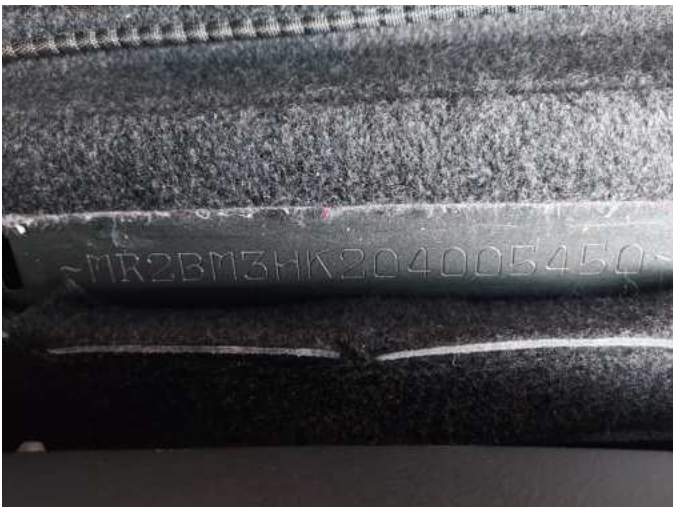
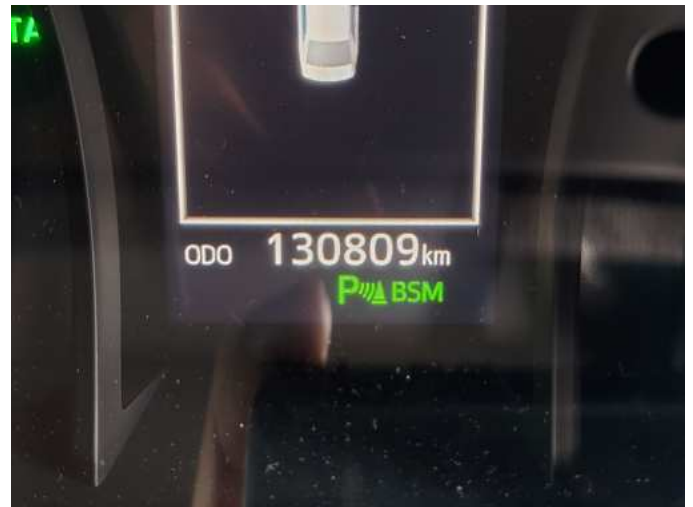
รูปเลขไมล์ (Mileage Picture) :

ระยะการใช้งาน (Mileage) :

130809

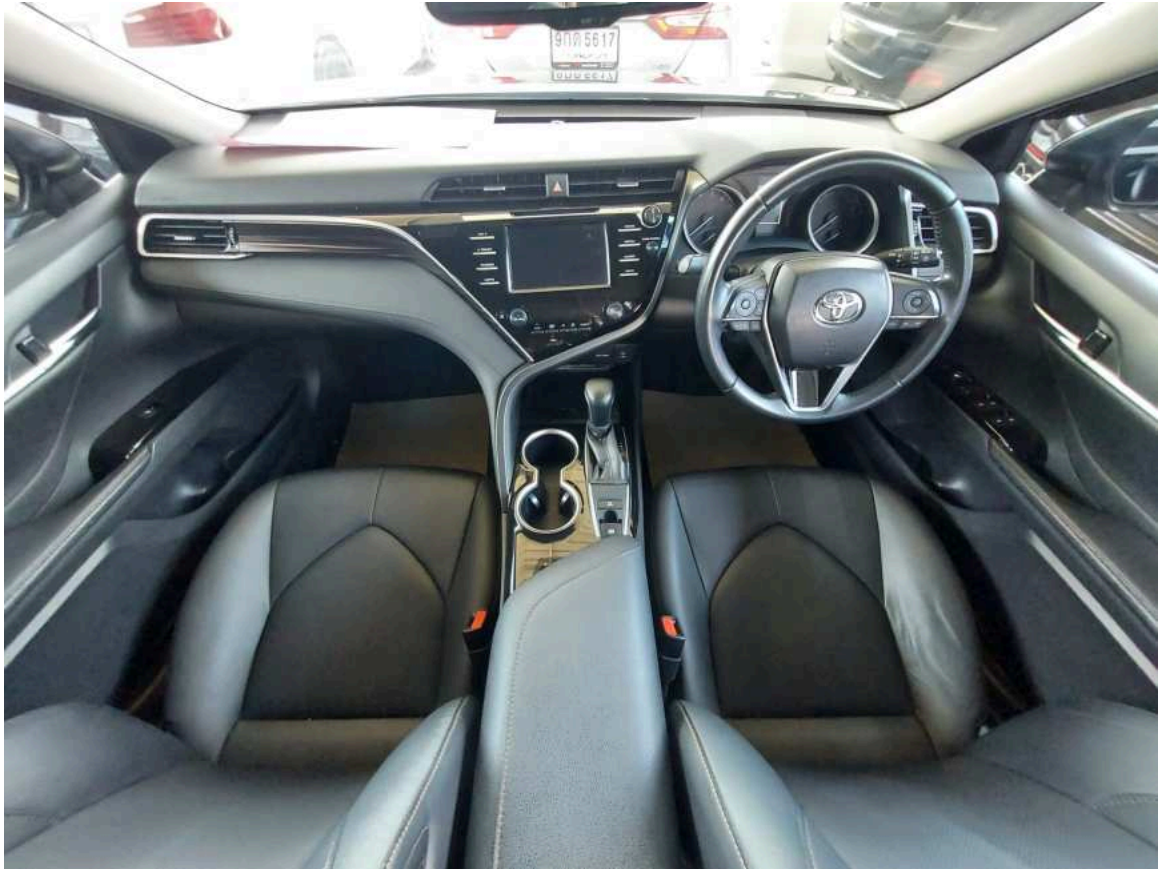
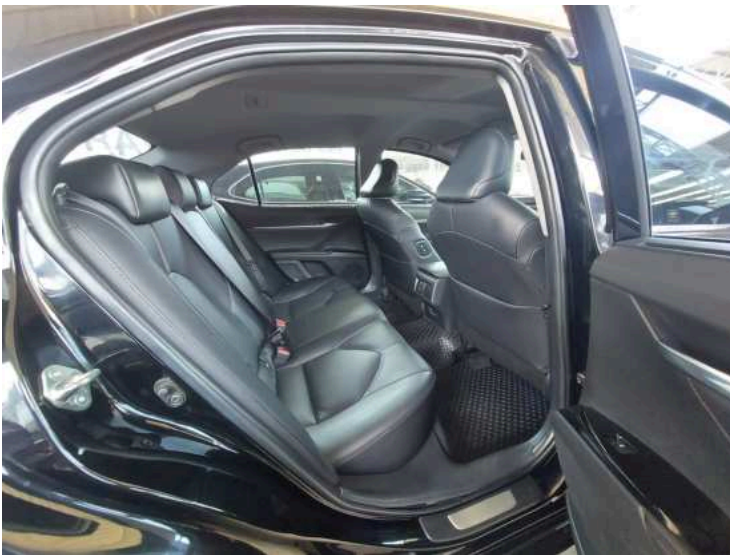
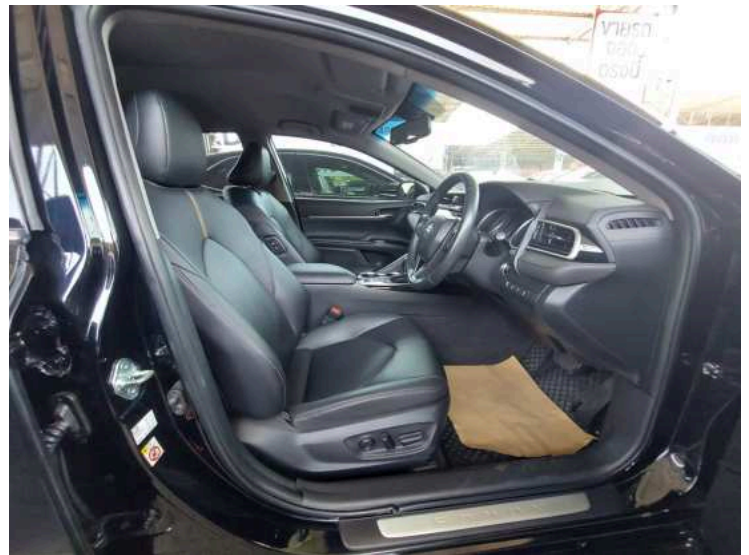
ภาพภายใน

ประเมินสภาพรวม: ผ่าน  
อุปกรณ์หลัก/อุปกรณ์เสริมขณะขับที่:

- ✓ ระบบปรับอากาศ [ผ่าน]
- ✓ ไฟส่องสว่าง [ผ่าน]
- ✓ ไฟเลี้ยว/ไฟฉุกเฉิน [ผ่าน]
- ✓ หน้าปัดและมาตรวัด [ผ่าน]
- ✓ เข็มชี้ดิรภัย [ผ่าน]
- ✓ แตร [ผ่าน]
- ✓ เครื่องเล่นเพลง [ผ่าน]
- ✓ ระบบปัดน้ำฝน [ผ่าน]
- ✓ เบาะนั่งยึดแน่น [ผ่าน]
- ✓ กระจกไฟฟ้า [ผ่าน]

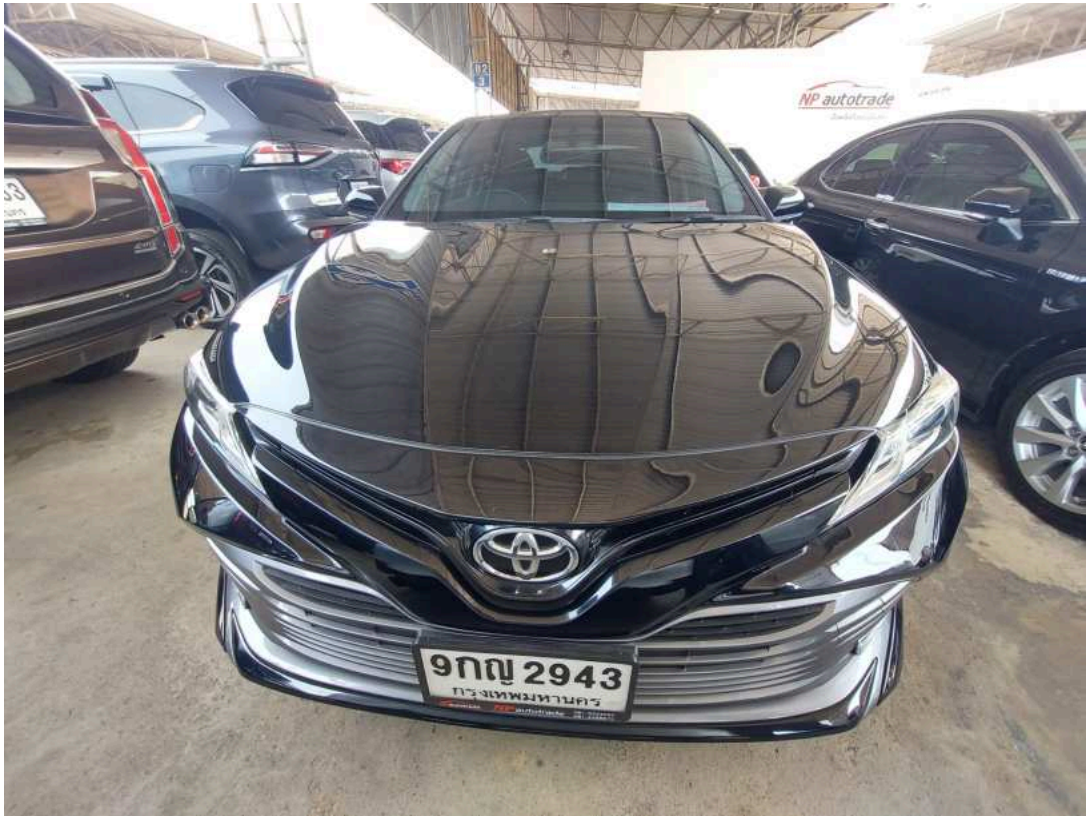
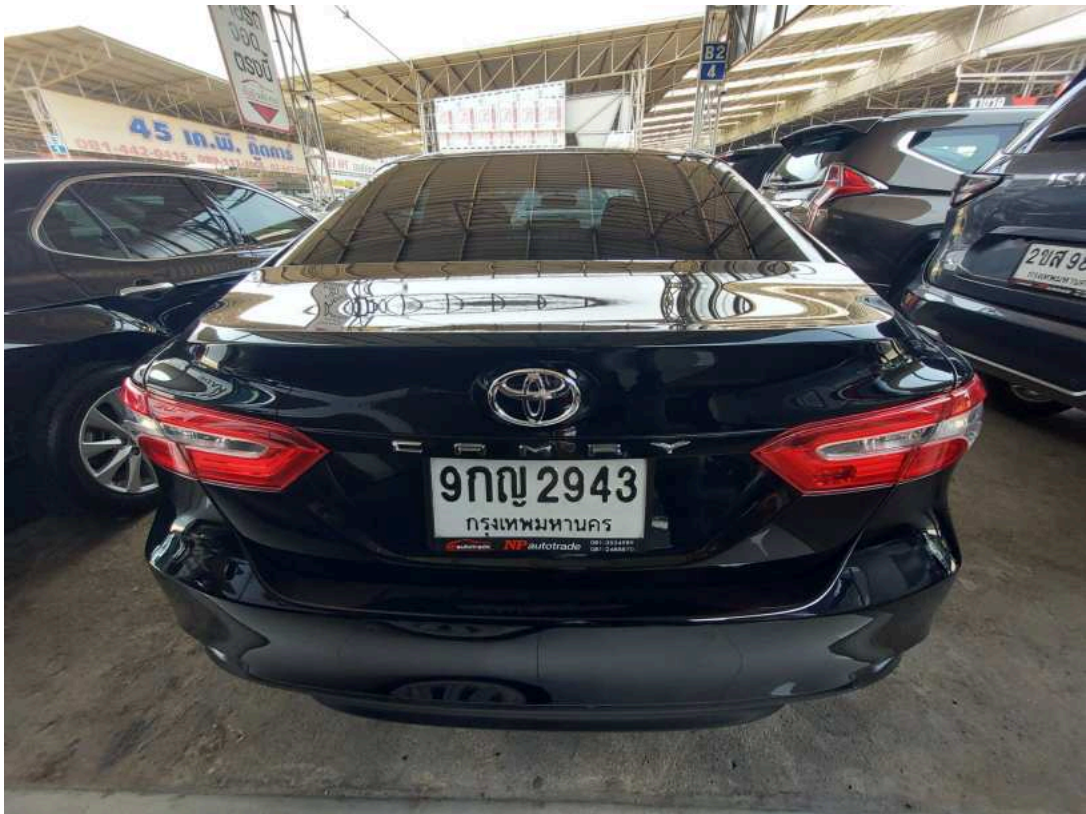
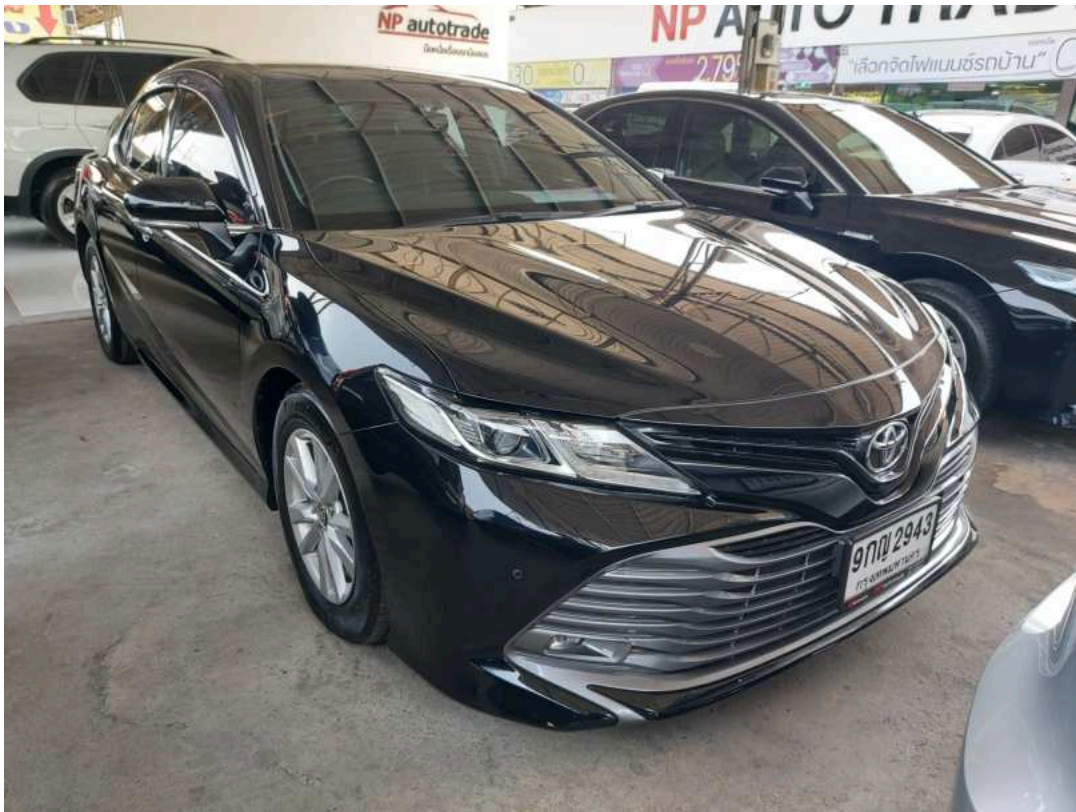
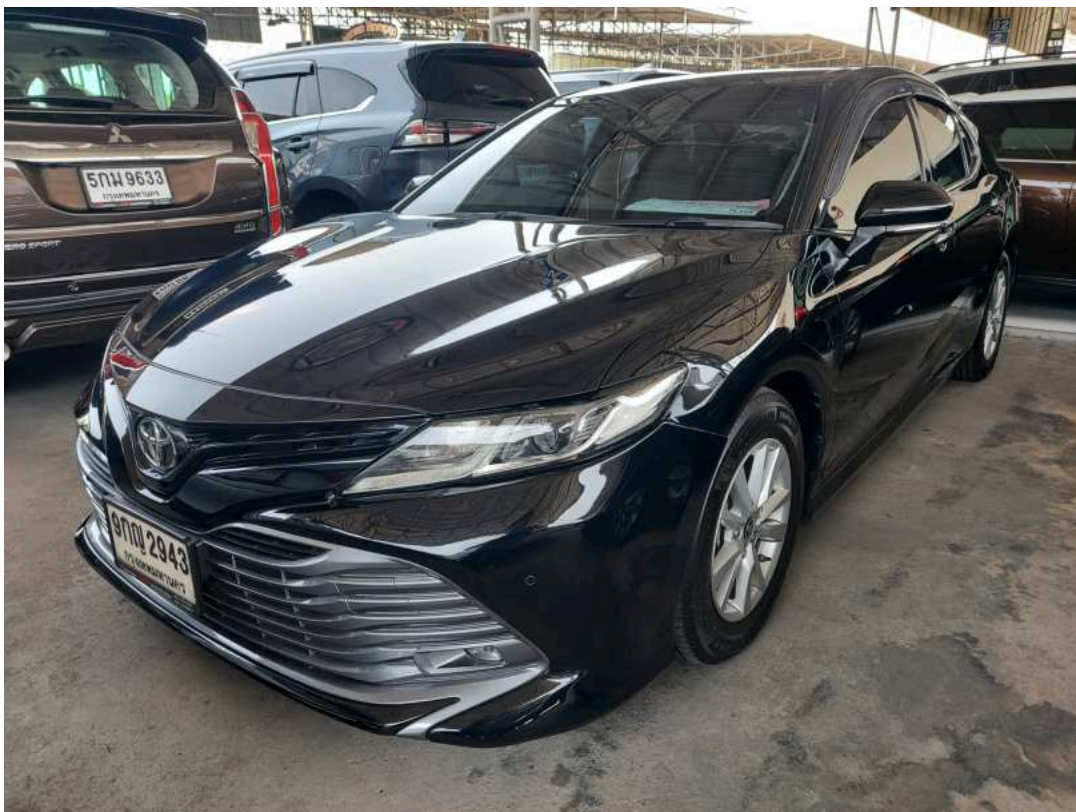
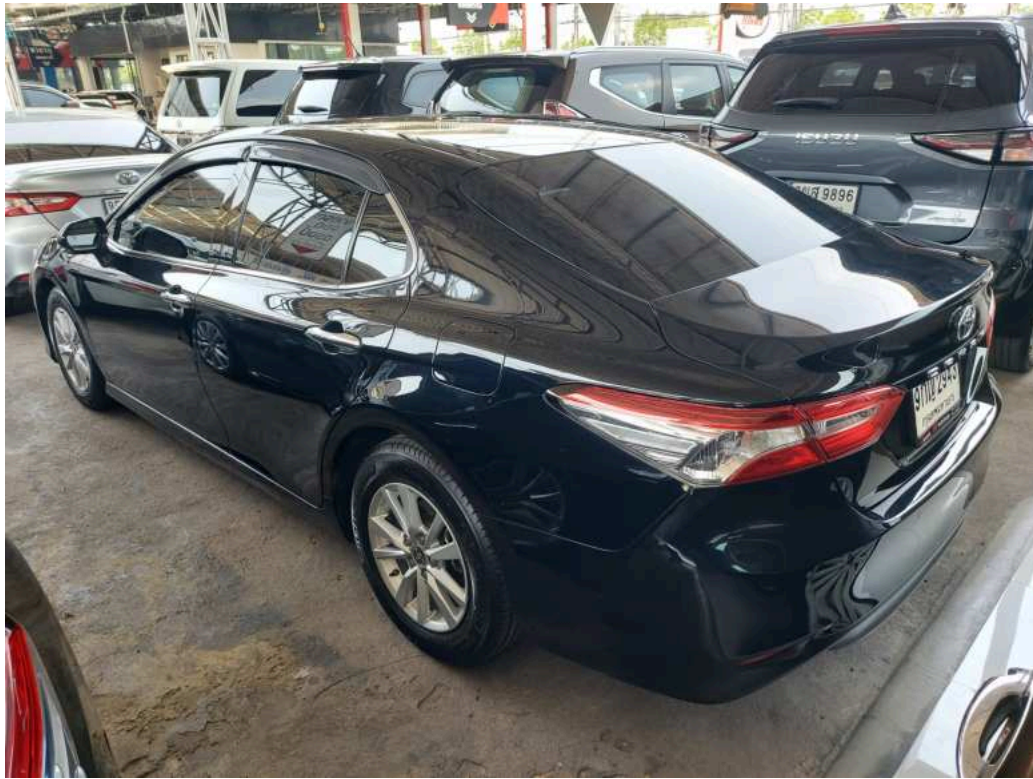
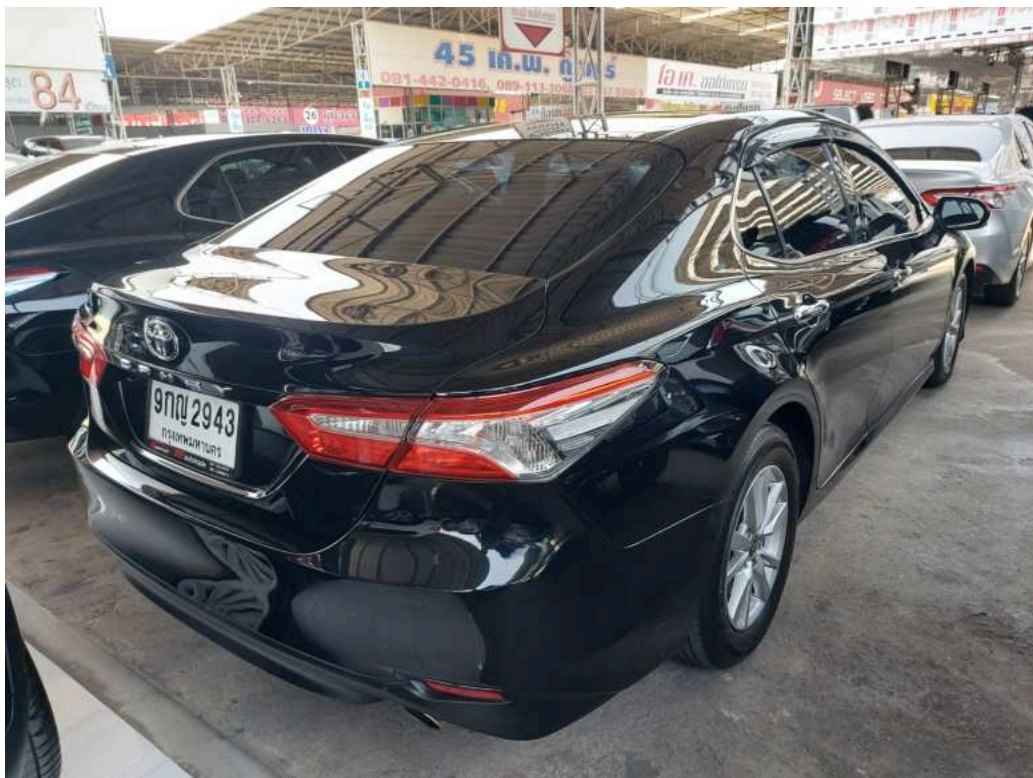
### ภาพภายนอก

ประเมินสภาพรวม: ผ่าน  
รายการที่รอการแก้ไข: ไม่พบรายการแก้ไข  
ชิ้นส่วนประกอบตัวถังรถ

- ✓ แผ่นเพลทเลขตัวถังมองเห็นได้ชัดเจน
- ✓ ชิ้นส่วนประกอบตัวถังรถ ผ่านการวัดค่าความหนาของสีแล้ว
- ✓ สีรถตรงตามเสาเอกสารถะเบียน

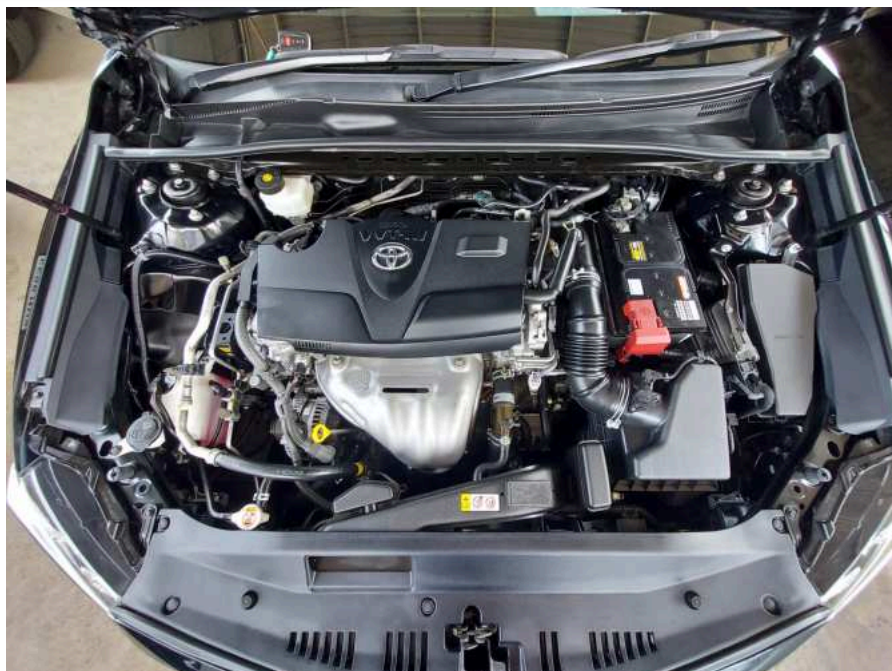
### ภาพห้องเครื่อง

- ✓ รอบเดินเบาของเครื่องยนต์ปกติ
- ✓ ไม่มีปัญหาการสตาร์ทเครื่อง
- ✓ ระบบระบายความร้อนเครื่องยนต์แสดงค่าปกติ
- ✓ ไม่เกิดเสียงจากชิ้นส่วนหรือสายพานหน้าห้องเครื่อง
- ✓ ระบบเบรคไม่มีรอยร้าวซึม
- ✓ เครื่องยนต์ไม่มีคราบ/รอยร้าวซึม

Voltage	12.47	V
Rating	590	CCA
Current	628	CCA
Internal resistance	4.45	mΩ
State of Charge	67	%
State of Health	100	%
Status	GREAT

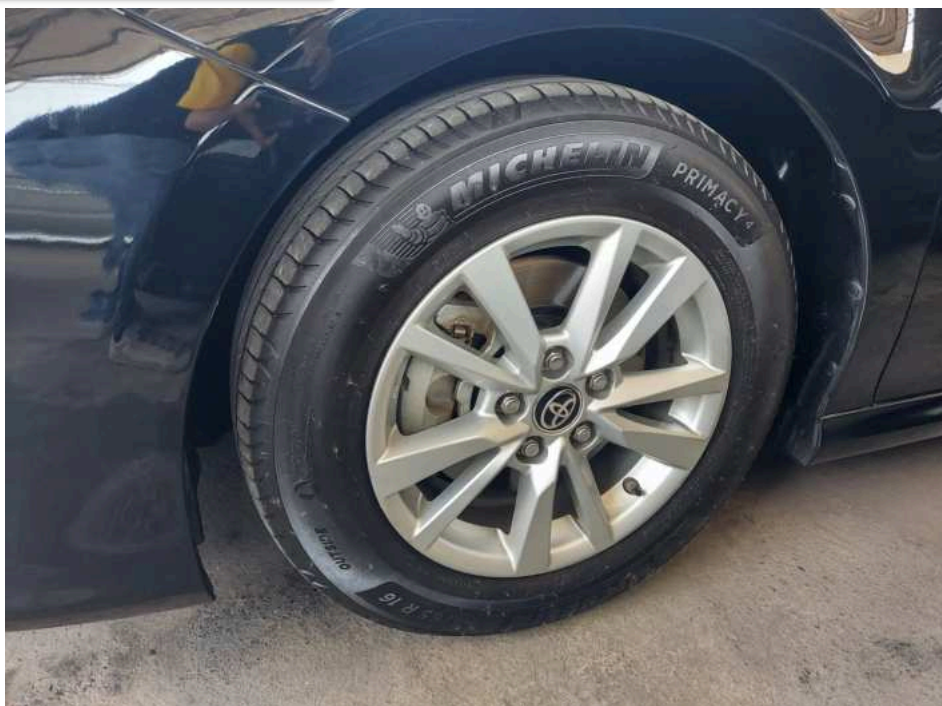
#### ขอบยาง ล้อ

49/22

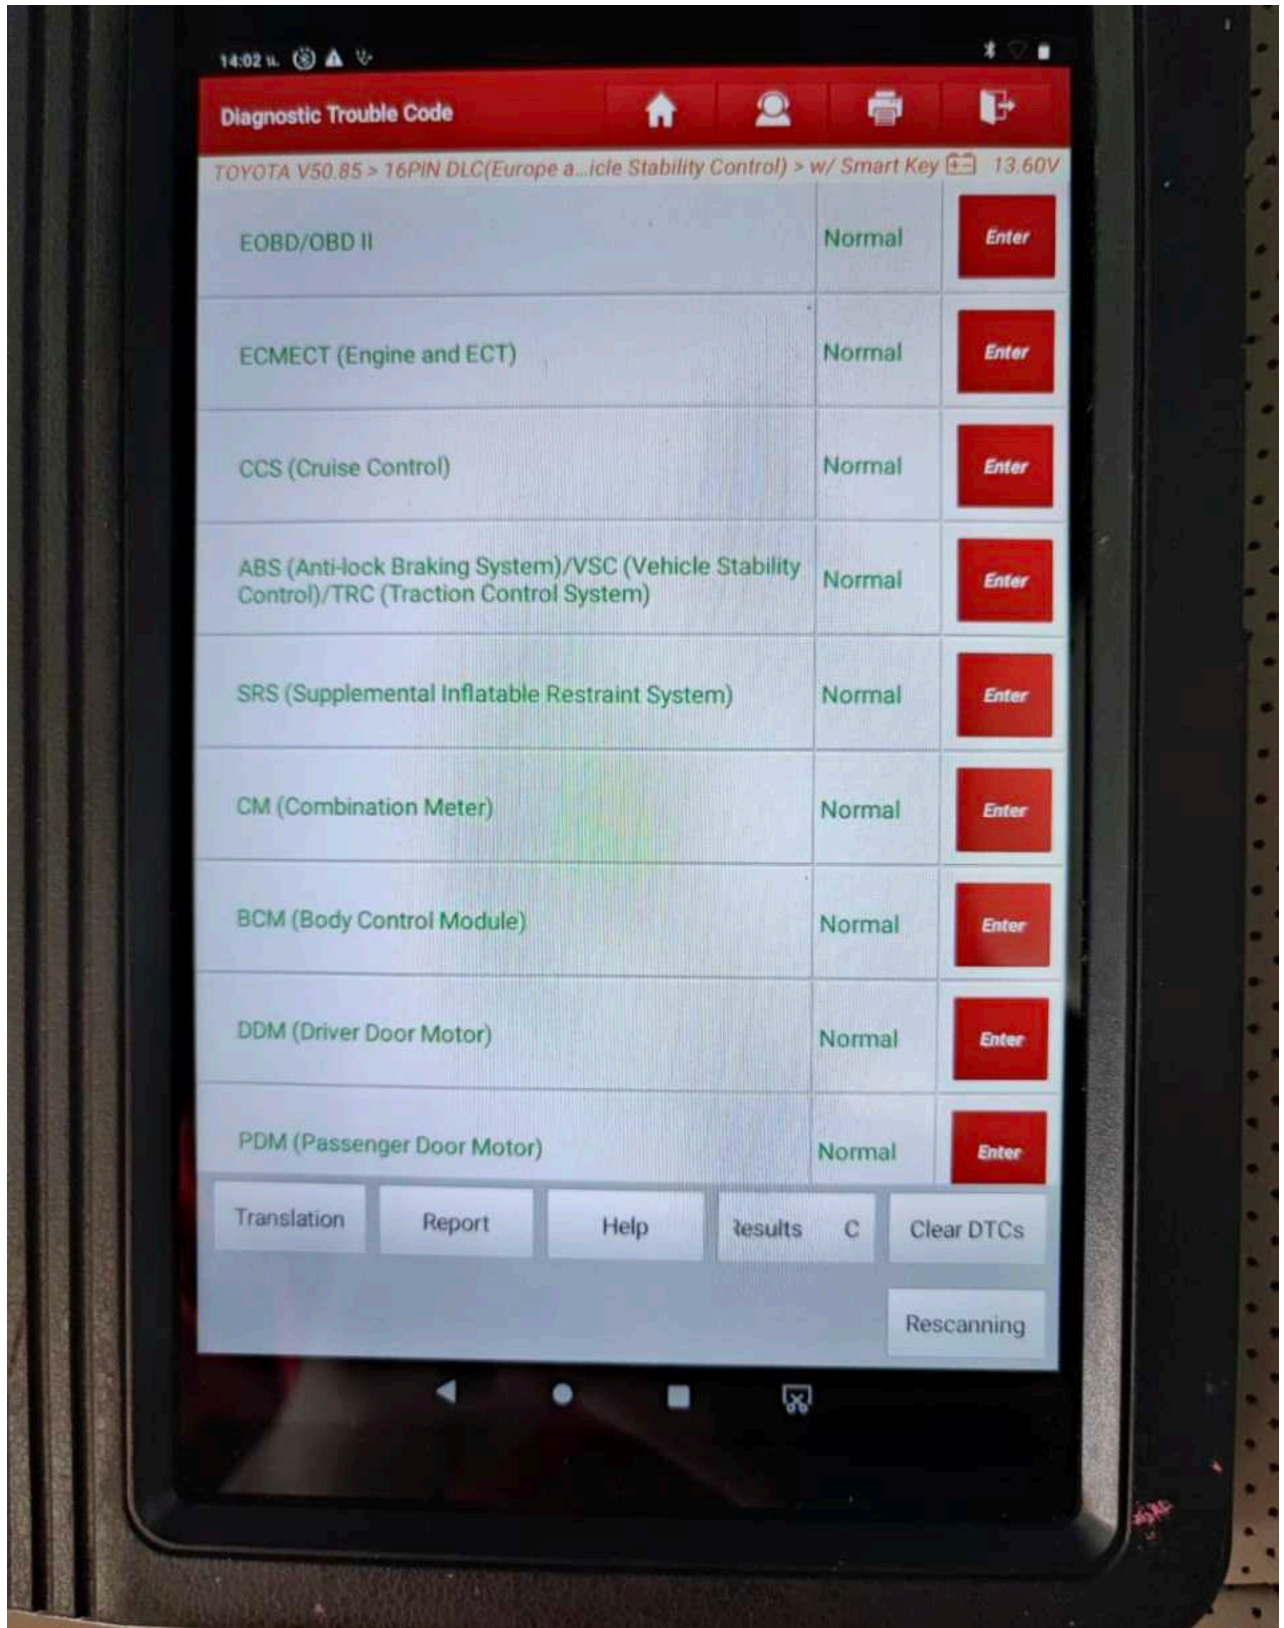
ภาพ OBD

2.17 ตรวจจับพฤติกรรมการขับขี่, ความเร็ว และเครื่องยนต์  
OBD II On-Board Diagnostics (OBD)
