I023/0101-27

Suzuki Swift 1.2 GLX

INSPECTION
BY ONE2CAR

Vehicle Inspection Report

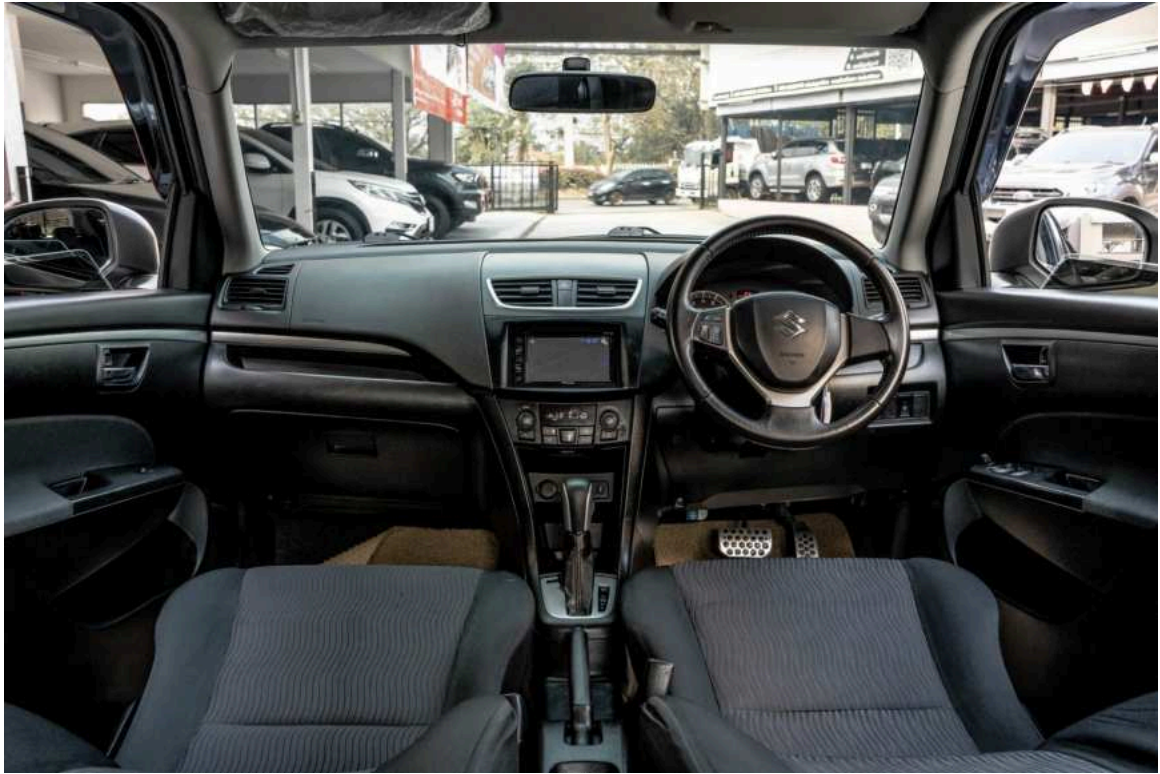
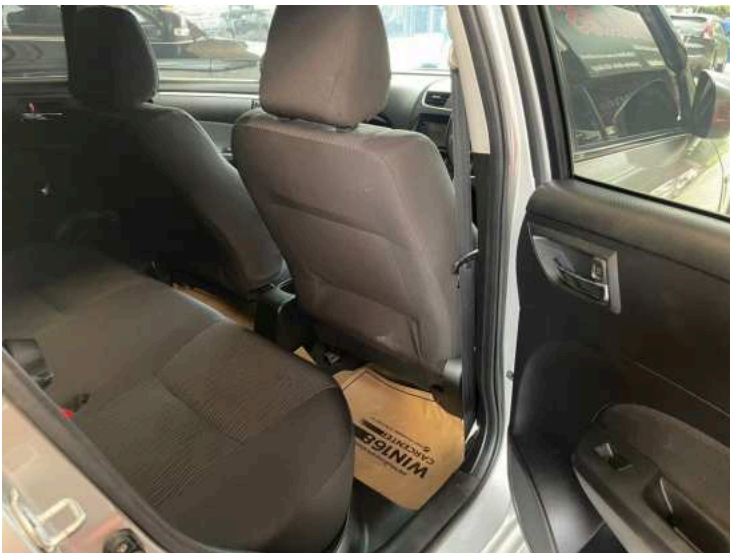
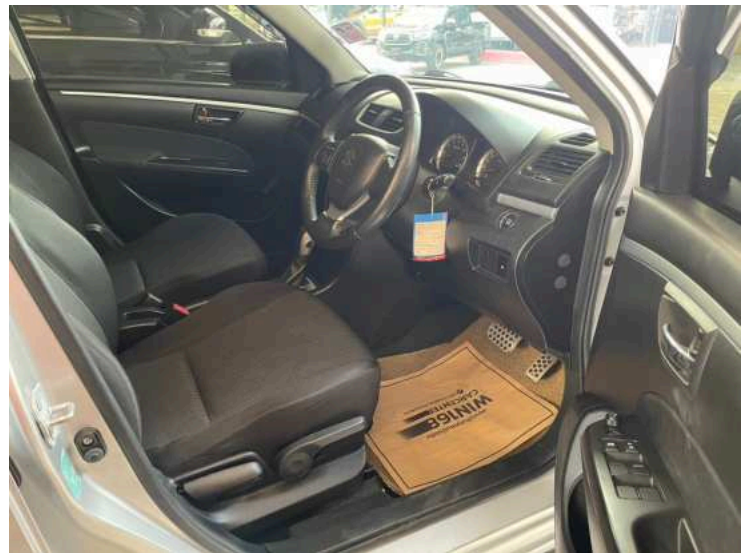
ภาพภายใน

ประเมินสภาพรวม: ผ่าน
อุปกรณ์หลัก/อุปกรณ์เสริมขณะขับที่:

- ✓ ระบบปรับอากาศ [ผ่าน]
✓ ไฟส่องสว่าง [ผ่าน]
✓ ไฟเลี้ยว/ไฟฉุกเฉิน [ผ่าน]
✓ หน้าปัดและมาตรวัด [ผ่าน]
✓ เข็มชี้ดัดนิรภัย [ผ่าน]
✓ แตร [ผ่าน]
✓ เครื่องเล่นเพลง [ผ่าน]
✓ ระบบปัดน้ำฝน [ผ่าน]
✓ เบาะนั่งยึดแน่น [ผ่าน]
✓ กระจกไฟฟ้า [ผ่าน]

รายการตรวจ 20 รายการ	สถานะ
2.1 สภาพที่นั่ง Seat Appearance	ดี (Good)
2.2 การทำงาน การปรับ และการล็อกเบาะ Seat Adjust functional	ดี (Good)
2.3 สภาพรางไต่เบาะ Seat slide adjust rail	ดี (Good)
2.4 เข็มขัดนิรภัย Seat Belts	ดี (Good)
2.5 แผงคอนโซลหน้า Other Trims	ดี (Good)
2.6 เครื่องเสียงภายในรถ Radio/ Multiplayer	ดี (Good)
2.7 ลำโพง Speaker working	ดี (Good)
2.8 ไล่ฝ้ากระจกหลัง Rear Window Demister	ดี (Good)
2.9 อุปกรณ์ปรับอากาศทำความเย็นและความร้อน Air Condition/Heater	ดี (Good)

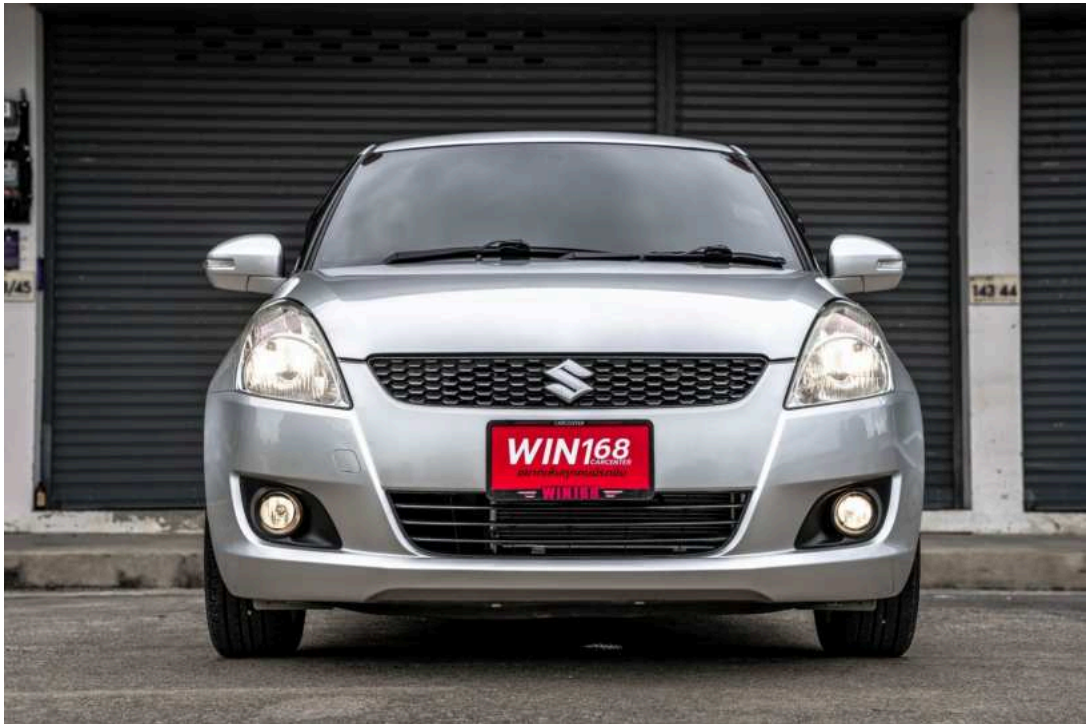
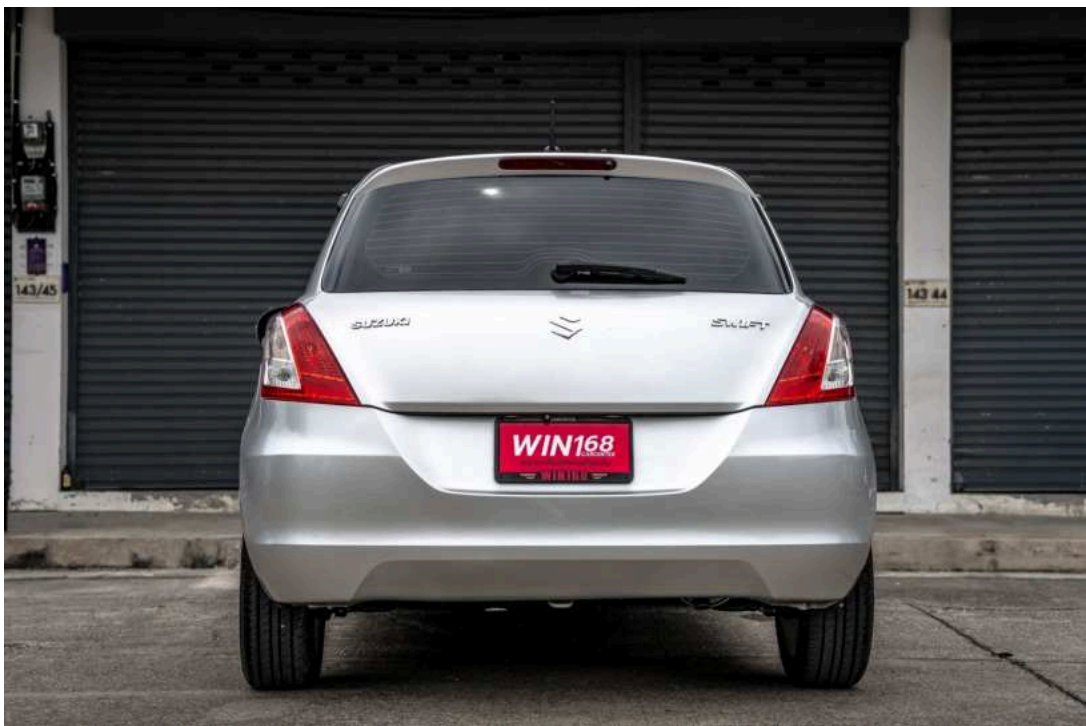
ภาพภายนอก

ประเมินสภาพรวม: ผ่าน
รายการที่รอการแก้ไข: ไม่พบรายการแก้ไข
ชิ้นส่วนประกอบตัวถังรถ

- ✓ แผ่นเพลทเลขตัวถังมองเห็นได้ชัดเจน
✓ ชิ้นส่วนประกอบตัวถังรถ ผ่านการวัดค่าความหนาของสีแล้ว
✓ สีรถตรงตามเสาเอกสารถทะเบียน

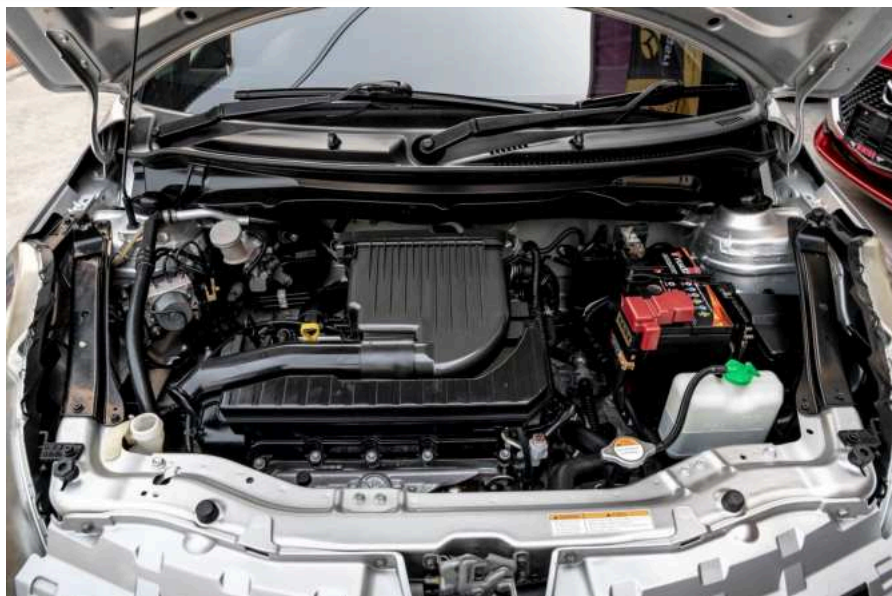
ภาพห้องเครื่อง

- ✓ รอบเดินเบาของเครื่องยนต์ปกติ
✓ ไม่มีปัญหาการสตาร์ทเครื่อง
✓ ระบบระบายความร้อนเครื่องยนต์แสดงค่าปกติ
✓ ไม่เกิดเสียงจากชิ้นส่วนหรือสายพานหน้าห้องเครื่อง
✓ ระบบเบรคไม่มีรอยร้าวซึม
✓ เครื่องยนต์ไม่มีคราบ/รอยร้าวซึม

Voltage	12.47	V
Rating	400	CCA
Current	489	CCA
Internal resistance	5.71	mΩ
State of Charge	83	%
State of Health	100	%
Status	GREAT

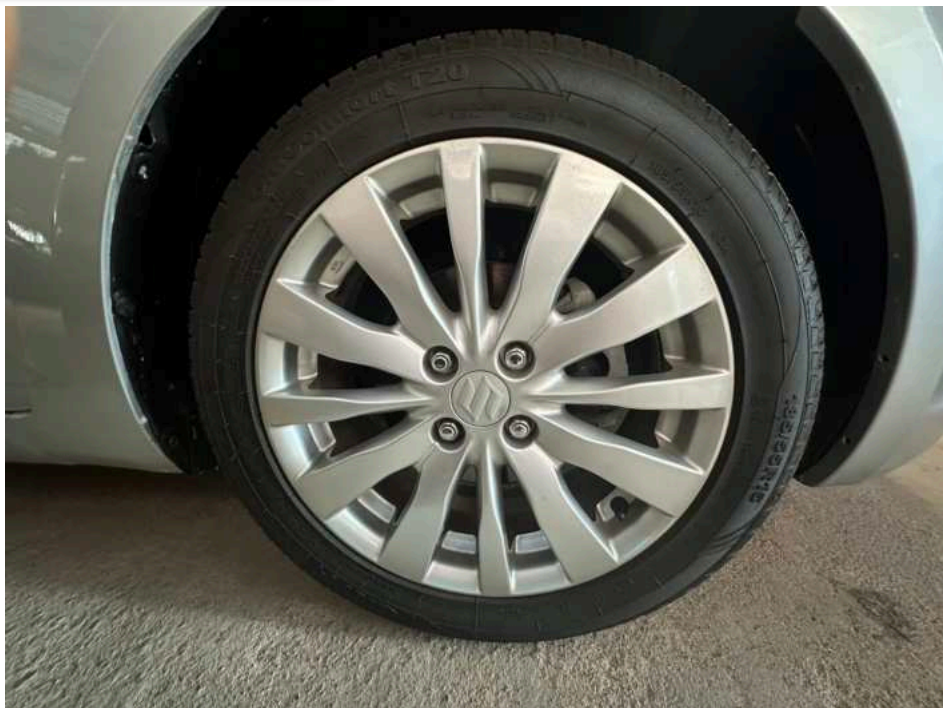
ขอบยาง ล้อ

รายการตรวจ 8 รายการ	สถานะ
5.1 สภาพยางรถยนต์, สัปดาห์/ปี ผลิต Tires Appearance, Year	ดี (Good)
5.2 สภาพล้อ, ฝาครอบล้อ Wheel Rims Appearance	ดี (Good)
5.3 ล้อและยางอะไหล่ Spare Tire & Rim	ดี (Good)
5.4 คาลิปเปอร์เบรก และท่อน้ำมัน Brake Hose Callipers & Pipes	ดี (Good)
5.5 ผ้าดิสเบรก (หน้า/หลัง) Brake Pads (Front/Rear)	ดี (Good)
5.6 จานดิสเบรก (หน้า/หลัง) Brake Discs (Front/Rear)	ดี (Good)
5.7 ทรัมเบรกล้อหลัง Brakes and Drums any No Leakage	ดี (Good)
5.8 การทำงานของเบรกมือ Park Brake function	ดี (Good)

42/20

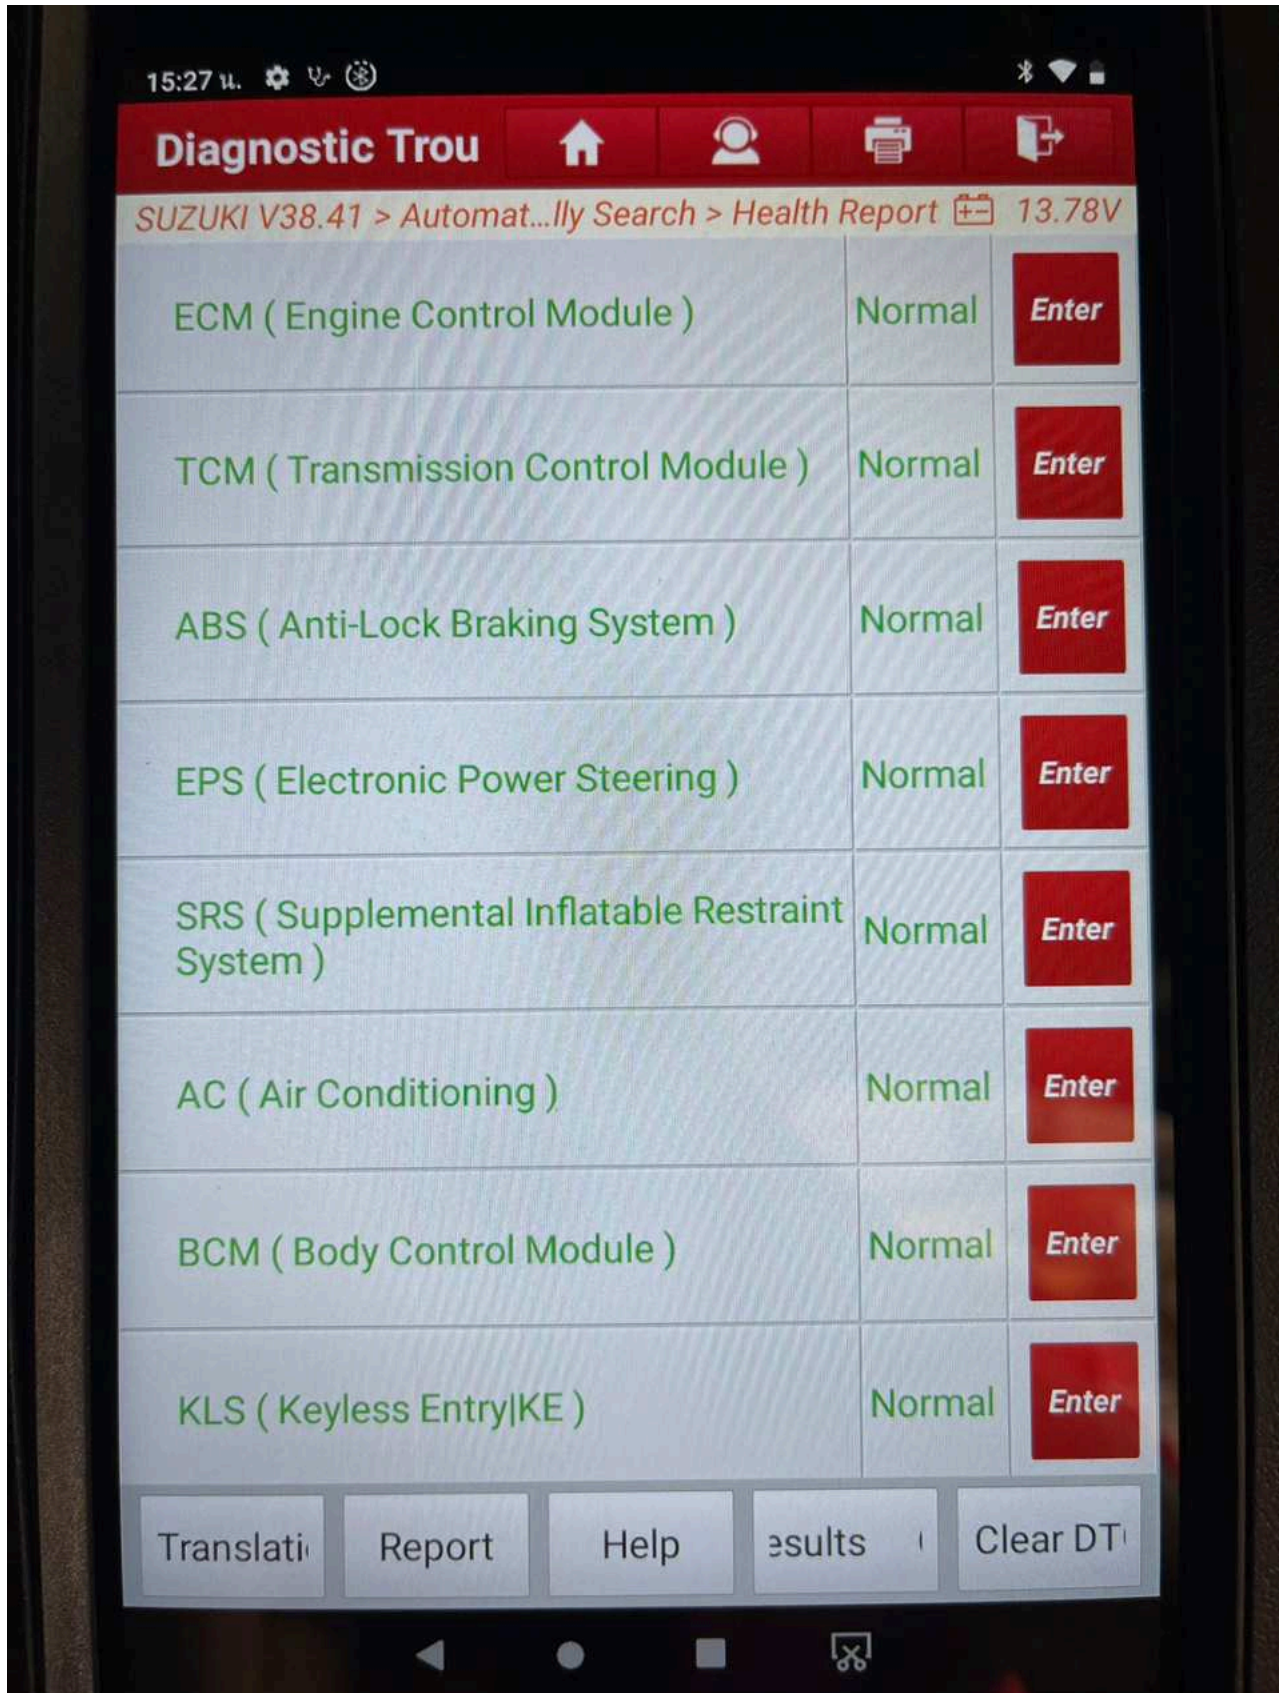
ภาพ OBD

2.17 ตรวจจับพฤติกรรมรถ, ความเร็ว และเครื่องยนต์
OBD II On-Board Diagnostics (OBD)
