I022/0230-14

Isuzu D-Max CAB-4 1.9

4 เม.ย. 2023

Vehicle Inspection Report สรุปผลการตรวจสภาพรถ (Inspection Summary)

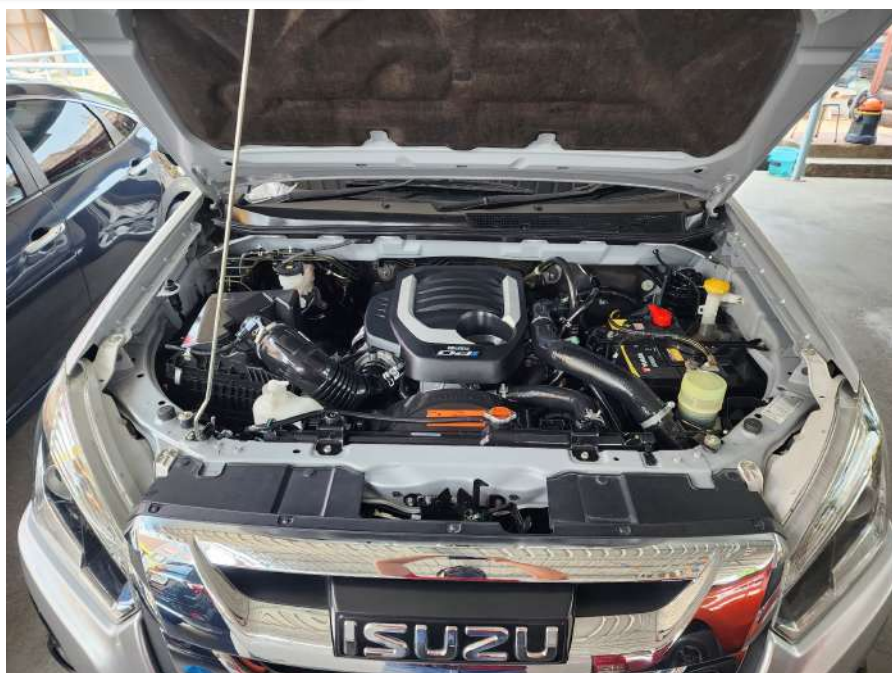
ภาพห้องเครื่อง

Voltage	12.71	V
Rating	550	CCA
Current	263	CCA
Internal resistance	10.32	mΩ
State of Charge	91	%
State of Health	27	%
Status	REPLACE

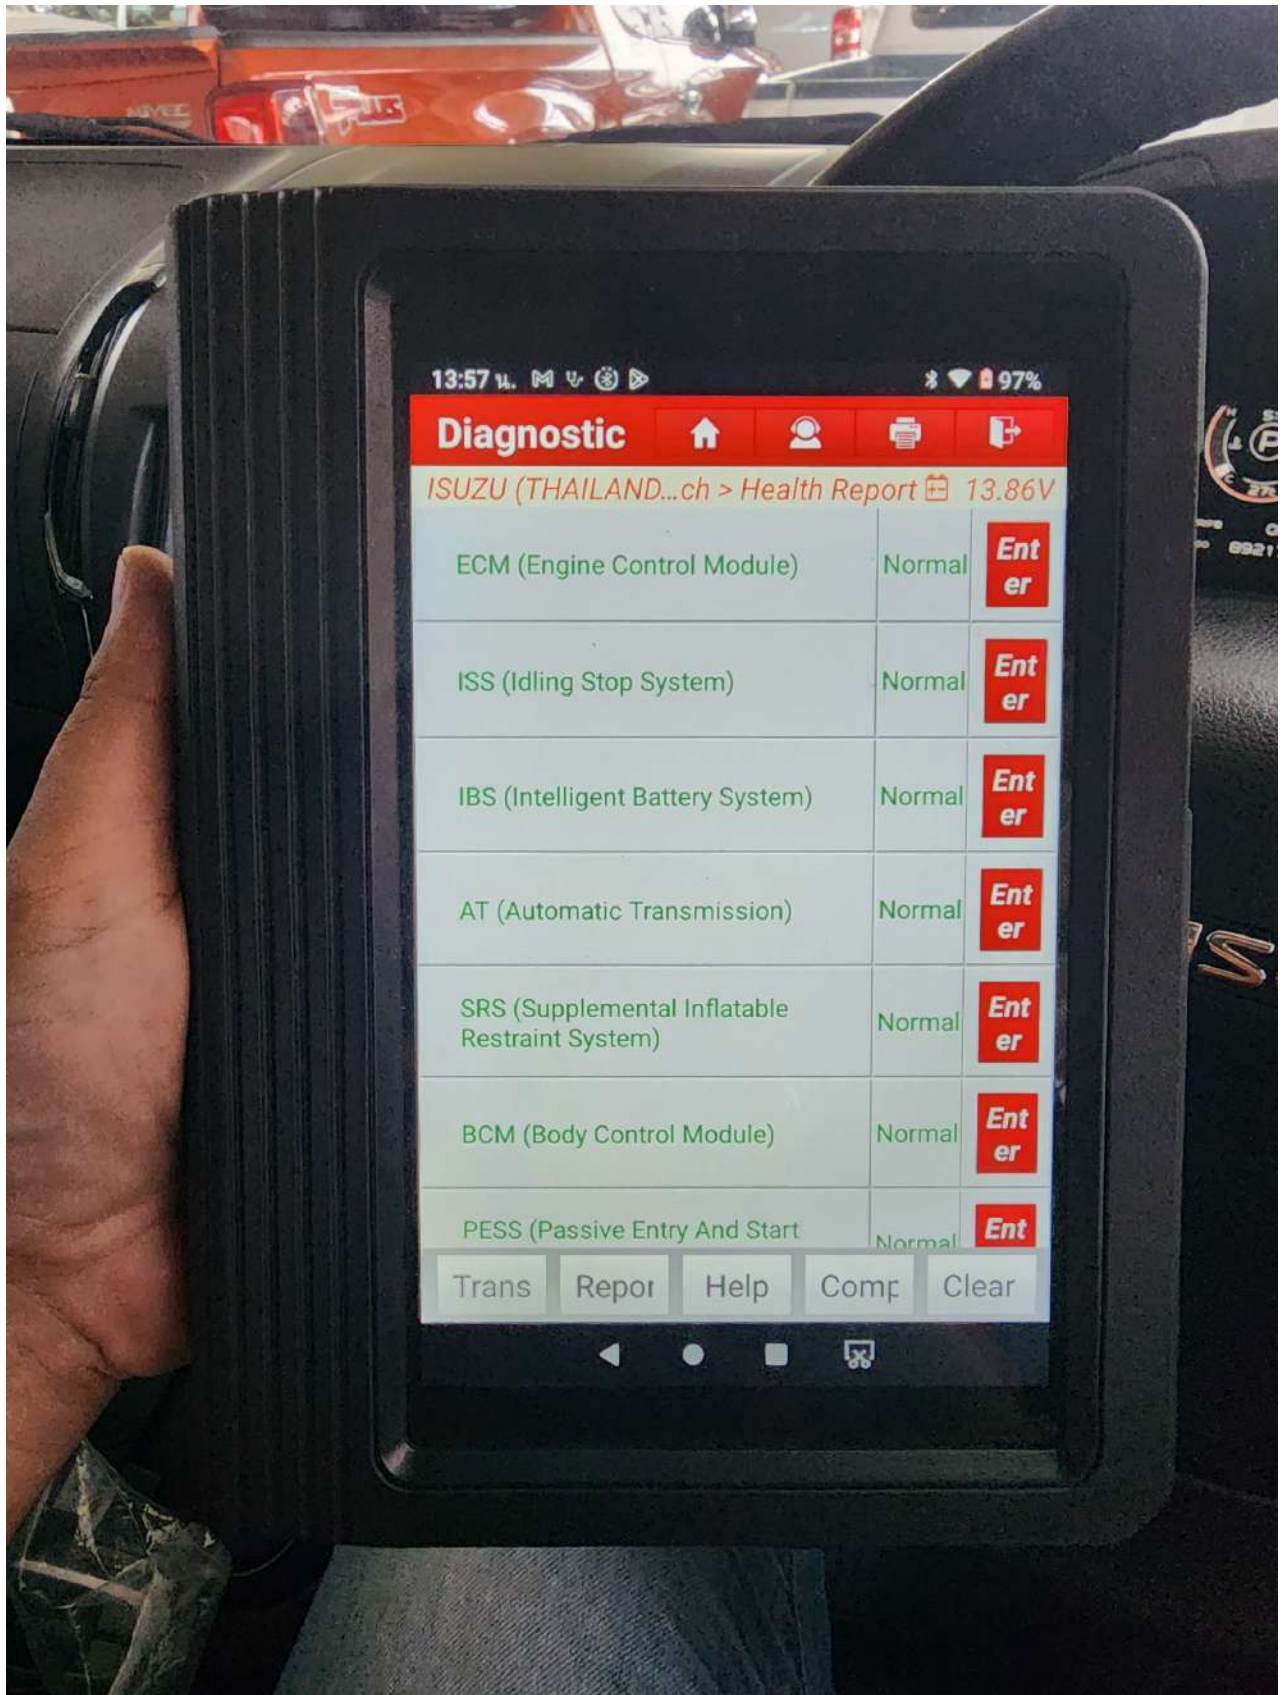
ภาพ OBD

2.17 การวินิจฉัยผ่านทาง OBD2 On-Board Diagnostics (OBD)
