I023/0417-10

Honda Freed 1.5 E Sport

May 10, 2024

Vehicle Inspection Report

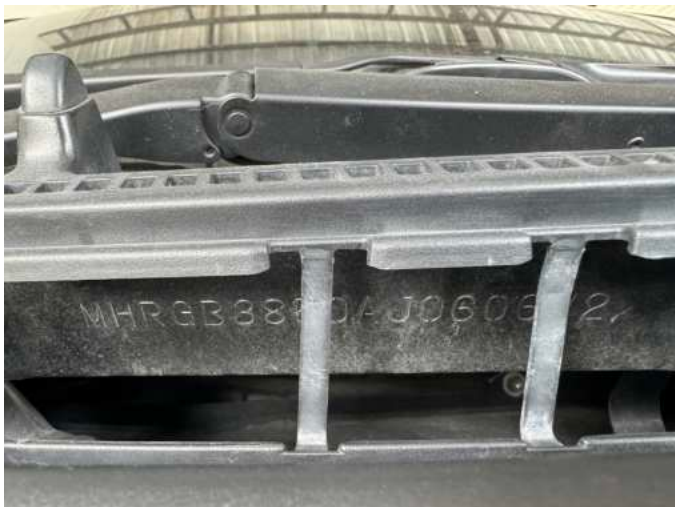
รูปเลขตัวถัง (VIN Picture): ▾

MHRGB3850AJ060692

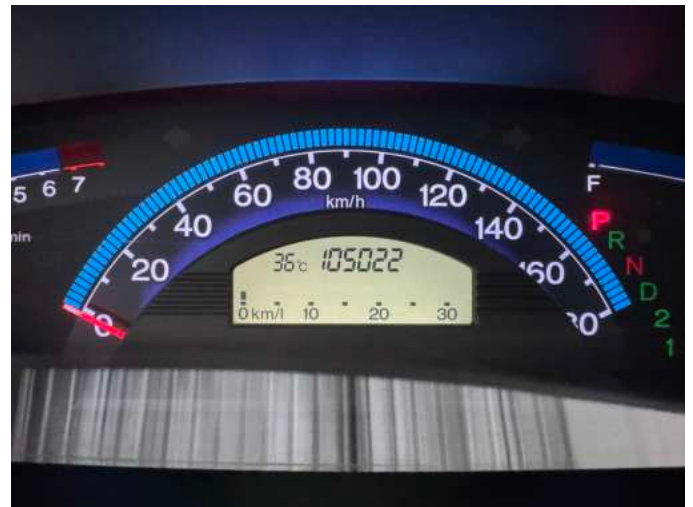
รูปเลขไมล์ (Mileage Picture) :

195922

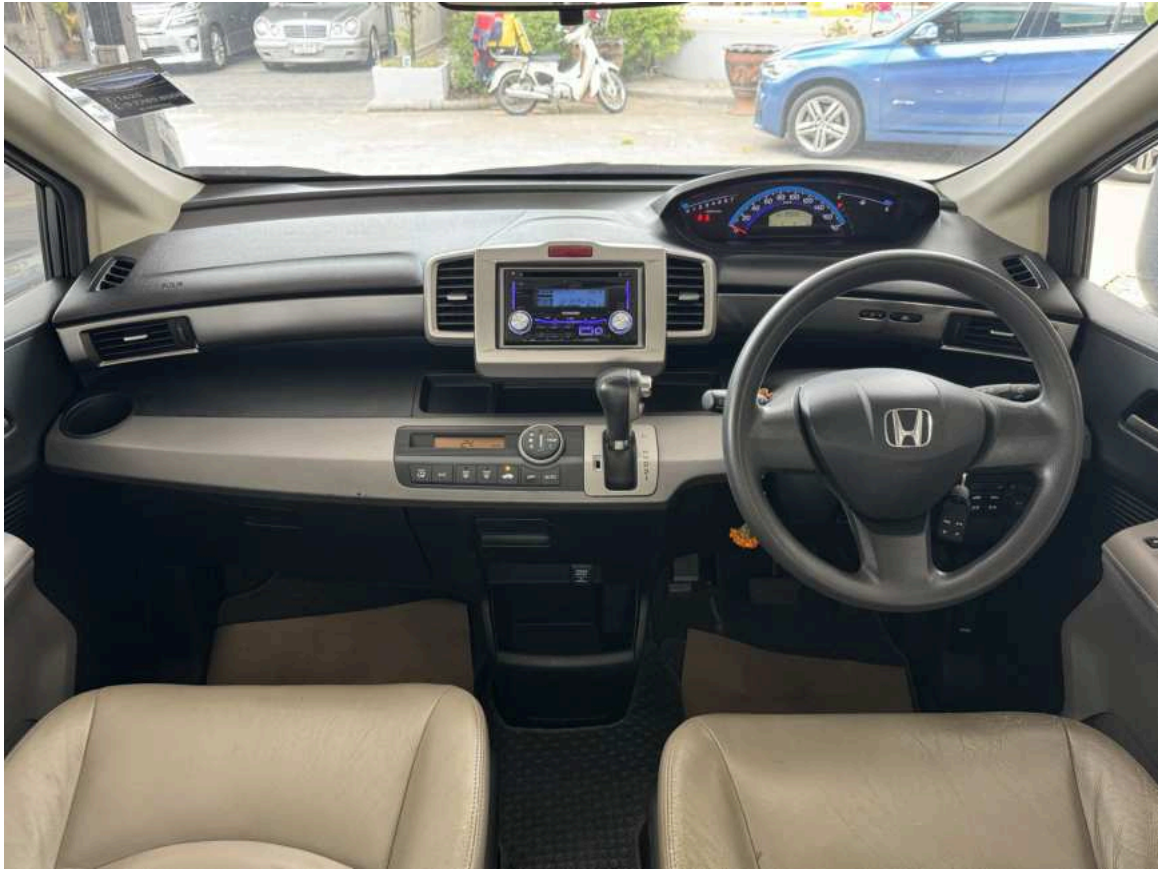
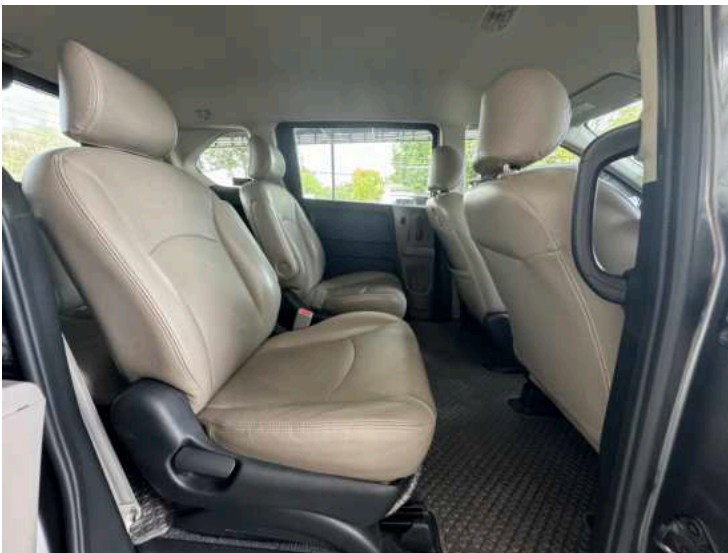
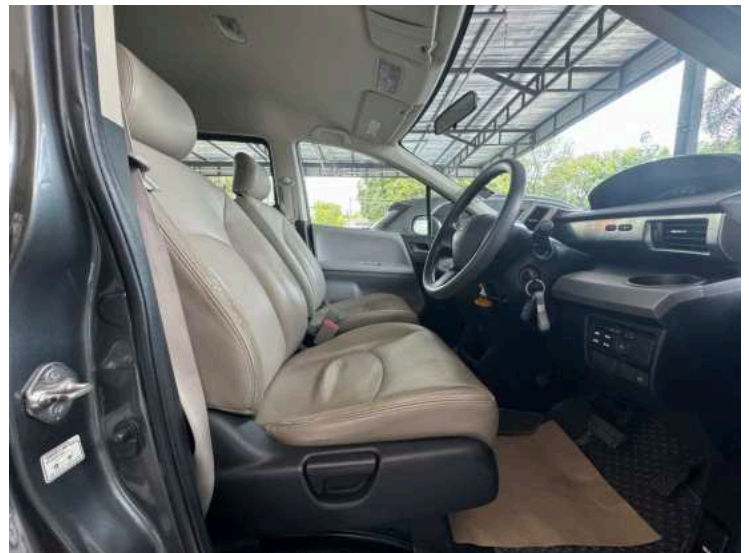
ภาพภายใน

รายการตรวจ 20 รายการ	สถานะ
2.1 สภาพที่นั่ง Seat Appearance	ดี (Good)
2.2 การทำงาน การปรับ และการล็อกเบาะ Seat Adjust functional	ดี (Good)
2.3 สภาพรางไต่เบาะ Seat slide adjust rail	ดี (Good)
2.4 เข็มขัดนิรภัย Seat Belts	ดี (Good)
2.5 แผงคอนโซลหน้า Other Trims	ดี (Good)
2.6 เครื่องเสียงภายในรถ Radio/ Multiplayer	ดี (Good)
2.7 ลำโพง Speaker working	ดี (Good)
2.8 ไล่ฝ้ากระจกหลัง Rear Window Demister	ดี (Good)
2.9 อุปกรณ์ปรับอากาศทำความเย็นและความร้อน Air Condition/Heater	ดี (Good)

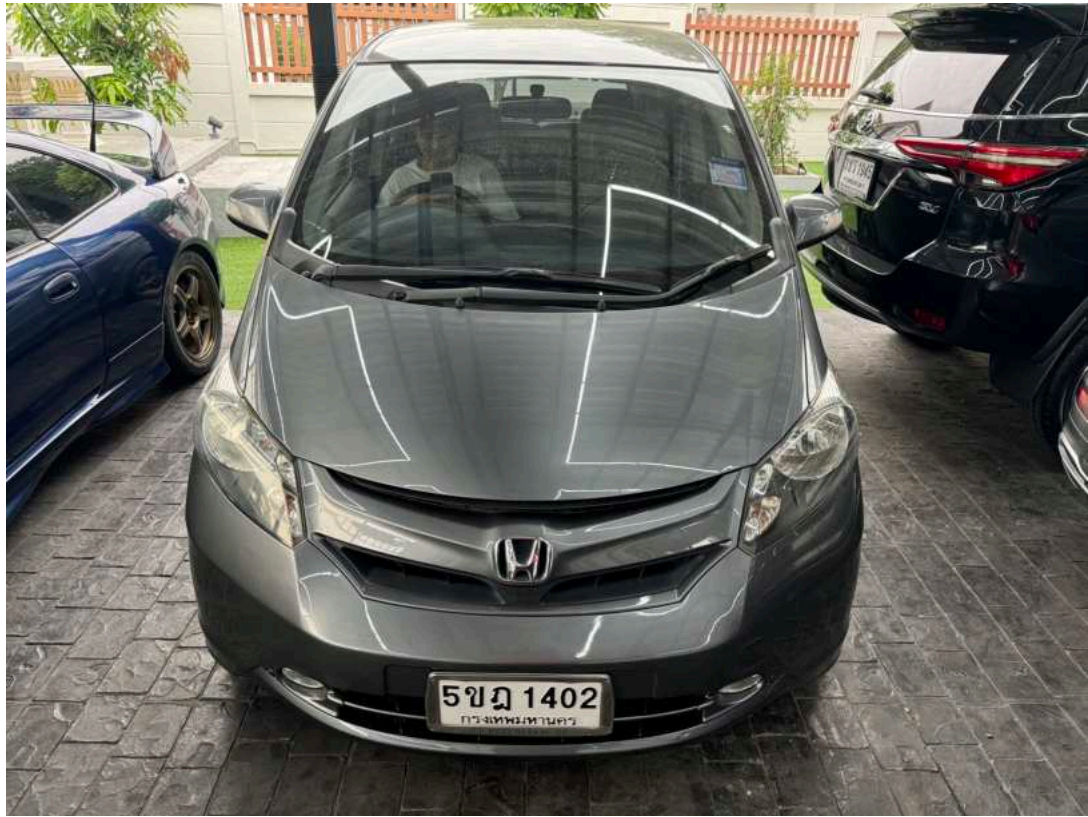
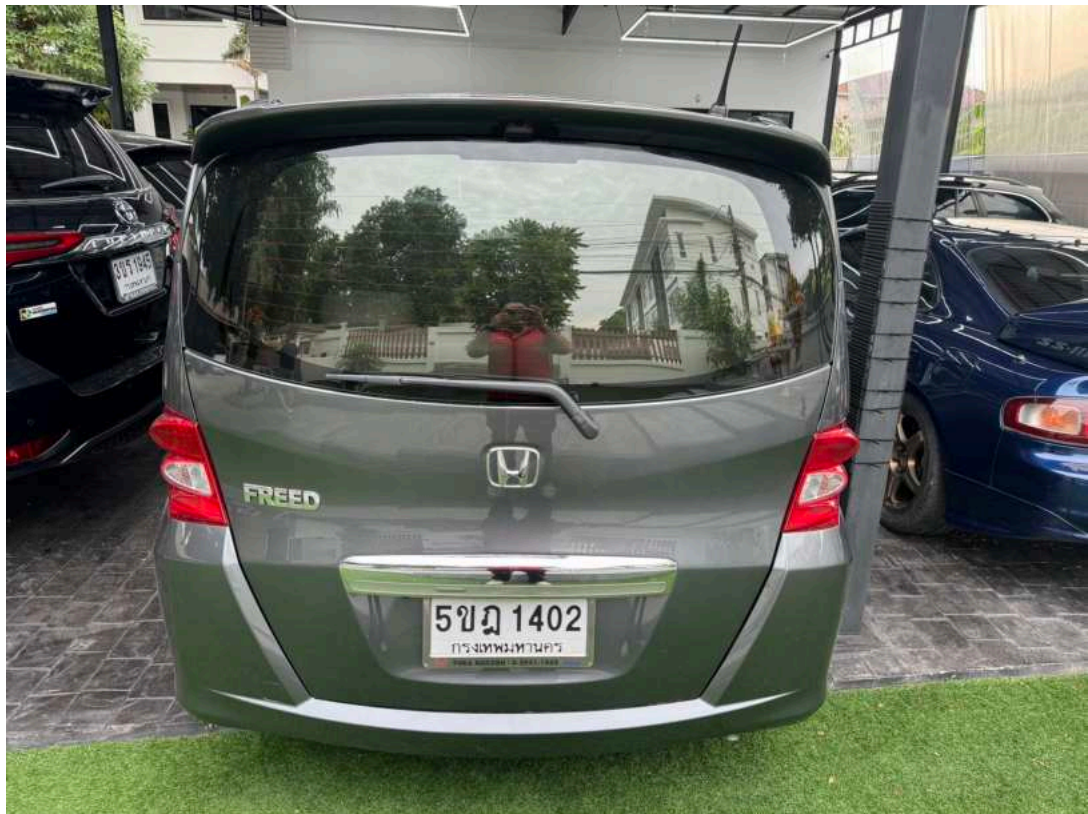
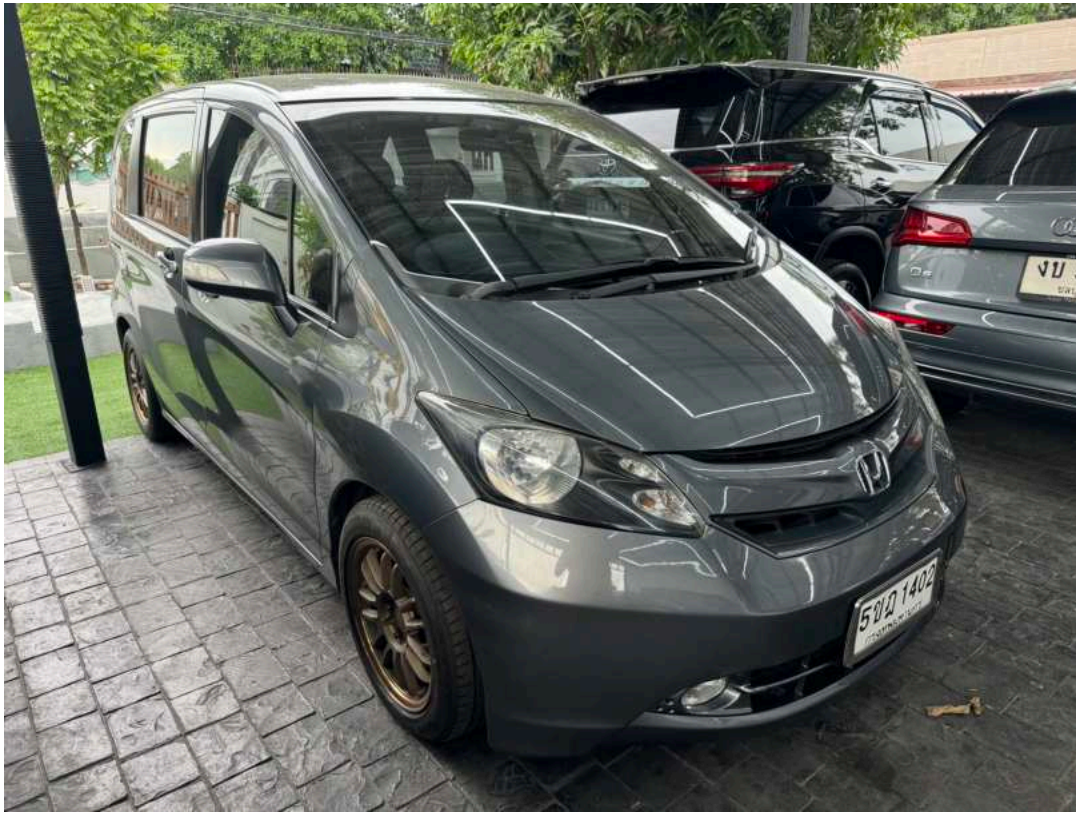
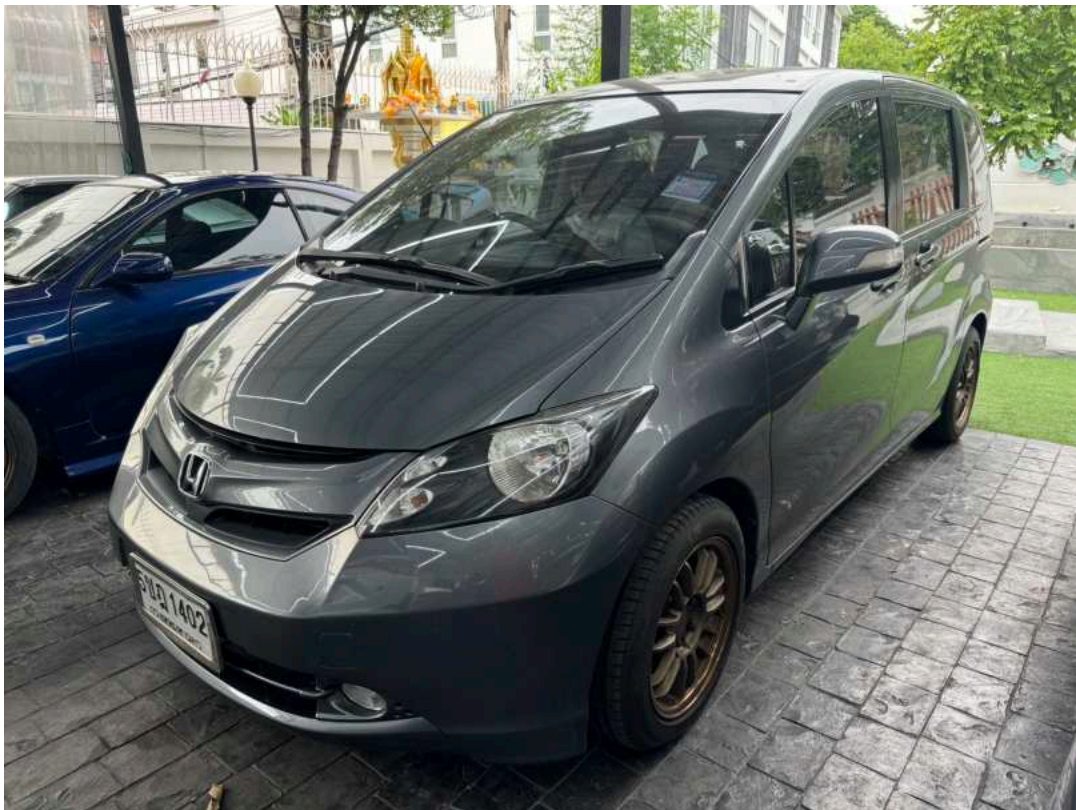
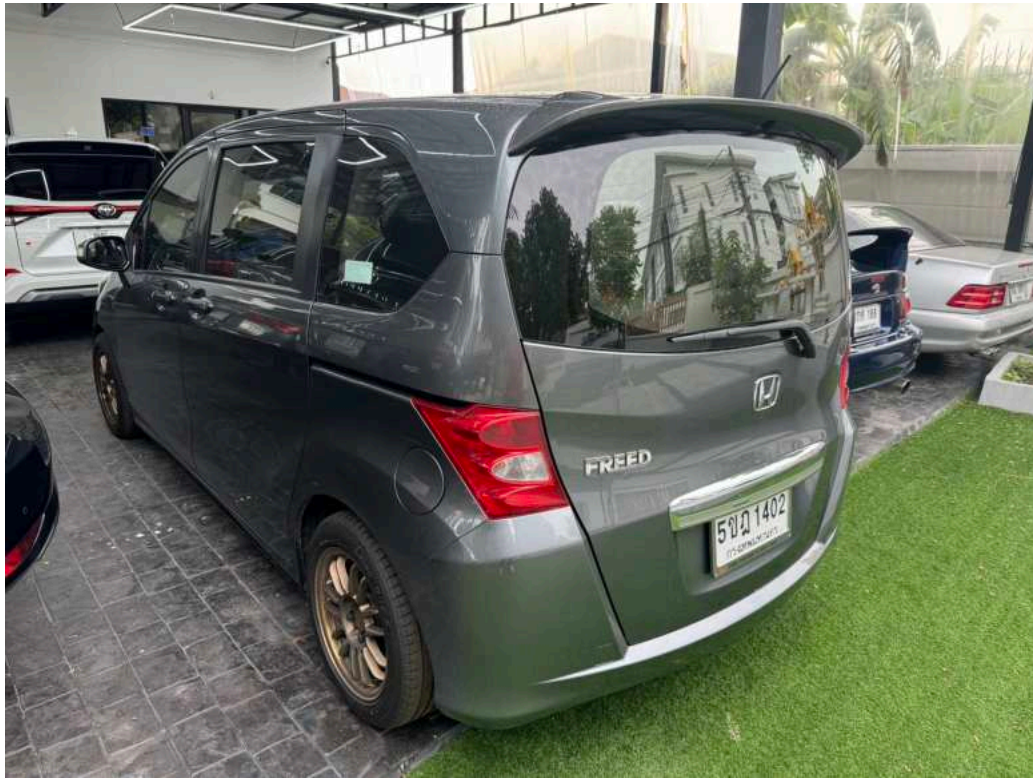
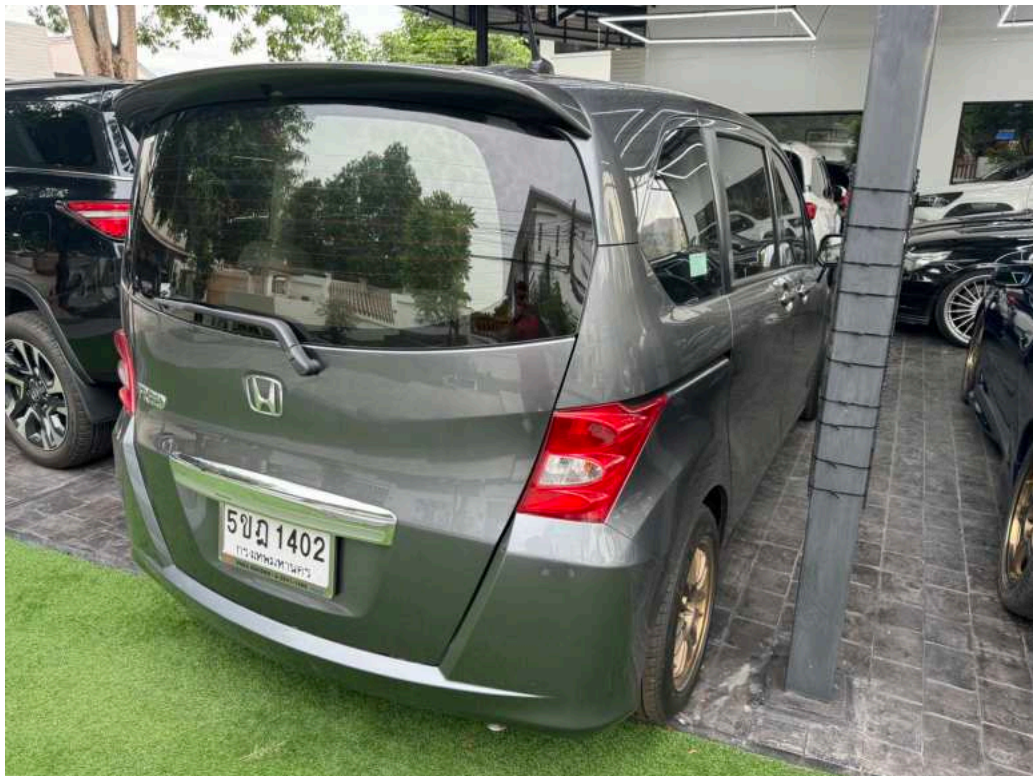
ภาพภายนอก

ประเมินสภาพรวม: ผ่าน
รายการที่รอการแก้ไข: ไม่พบรายการแก้ไข
ชิ้นส่วนประกอบตัวถังรถ

- ✓ แผ่นเพลทเลขตัวถังมองเห็นได้ชัดเจน
- ✓ ชิ้นส่วนประกอบตัวถังรถ ผ่านการวัดค่าความหนาของสีแล้ว
- ✓ สีรถตรงตามเสาเอกรางจดทะเบียน

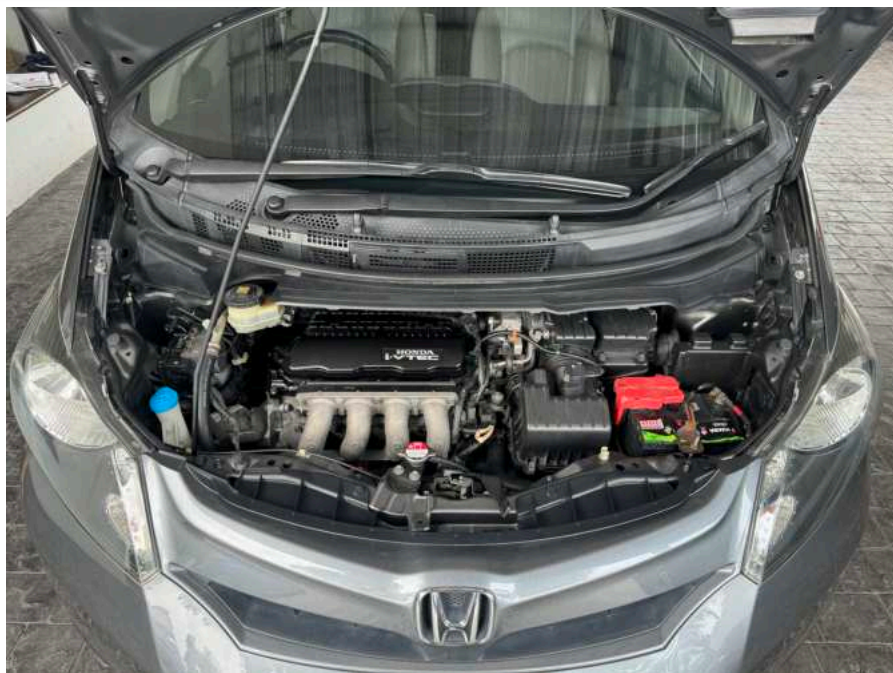
ภาพห้องเครื่อง

4.1 เครื่องยนต์ไม่พบการรั่วซึม No any leak on engine

Voltage	12.6	V
Rating	320	CCA
Current	164	CCA
Internal resistance	16.55	mΩ
State of Charge	80	%
State of Health	30	%
Status	REPLACE

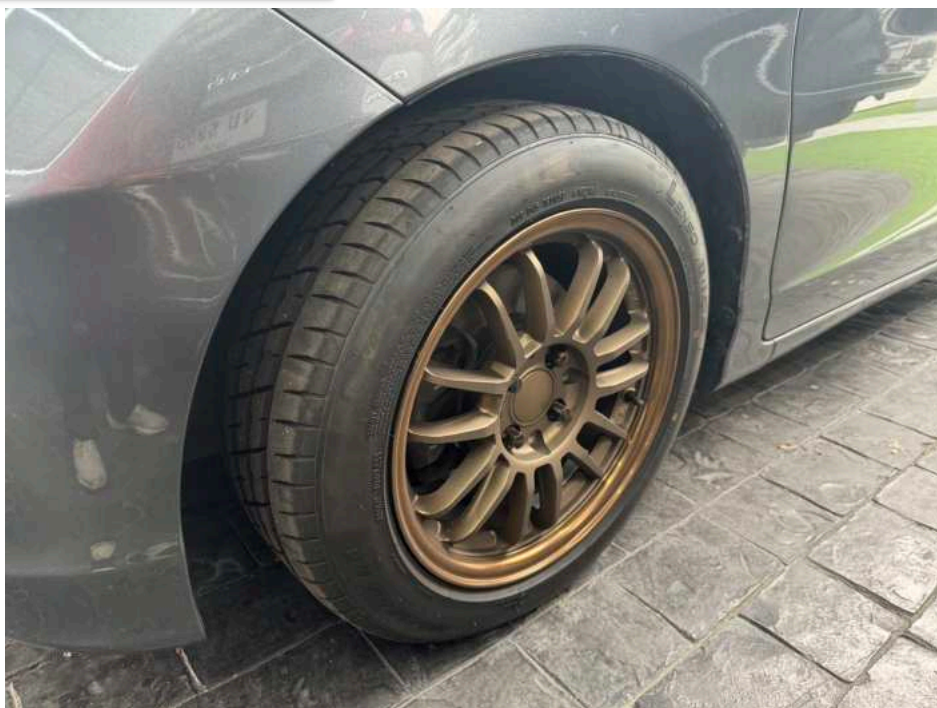
ขอบยาง ล้อ

รายการตรวจ 8 รายการ	สถานะ
5.1 สภาพยางรถยนต์, สัปดาห์/ปี ผลัด Tires Appearance, Year	ดี (Good)
5.2 สภาพล้อ, ฝาครอบล้อ Wheel Rims Appearance	ดี (Good)
5.3 ล้อและยางอะไหล่ Spare Tire & Rim	ดี (Good)
5.4 คาลิเปอร์เบรก และท่อน้ำมัน Brake Hose Callipers & Pipes	ดี (Good)
5.5 ผ้าดิสเบรก (หน้า/หลัง) Brake Pads (Front/Rear)	ดี (Good)
5.6 จานดิสเบรก (หน้า/หลัง) Brake Discs (Front/Rear)	ดี (Good)
5.7 ทรัมเบรกล้อหลัง Brakes and Drums any No Leakage	ดี (Good)
5.8 การทำงานของเบรกมือ Park Brake function	ดี (Good)

17/24

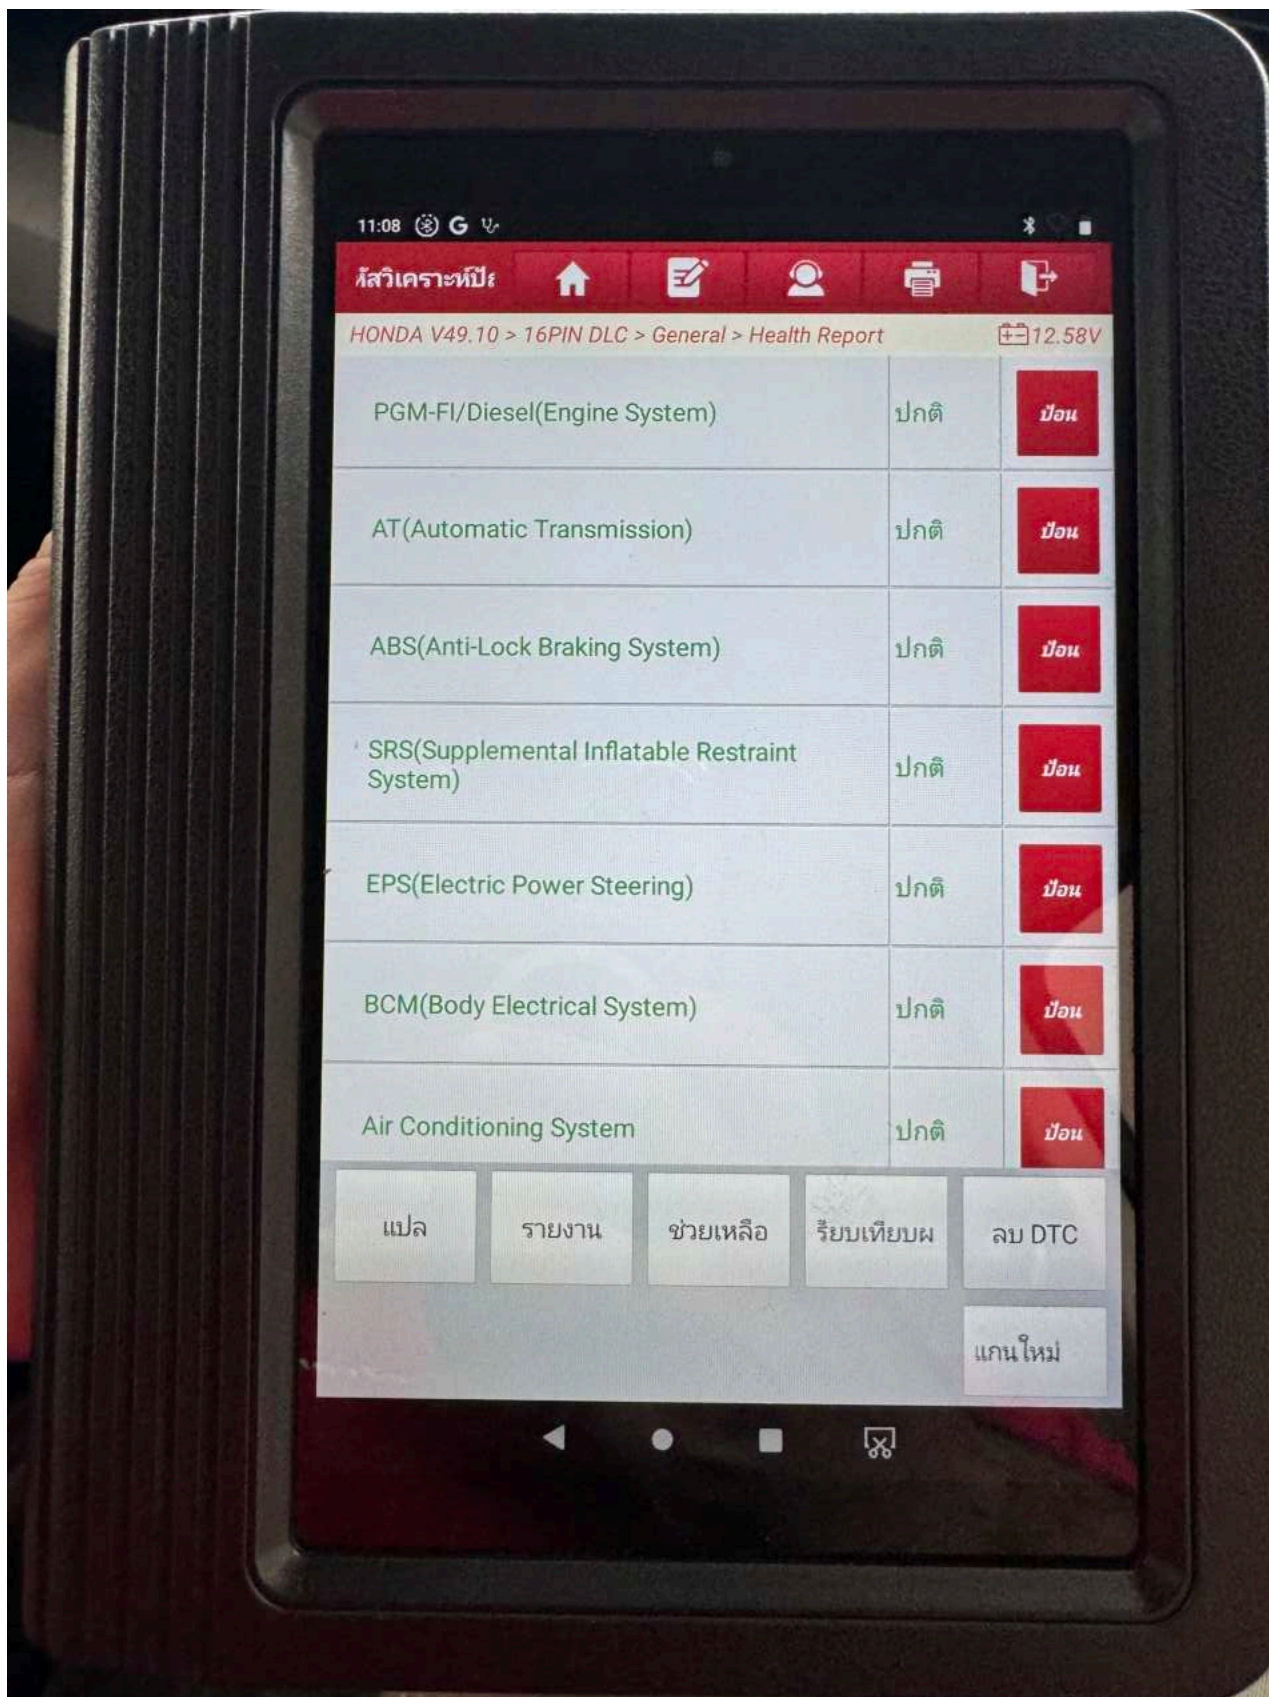
ภาพ OBD

2.17 ตรวจจับพฤติกรรมรถ, ความเร็ว และเครื่องยนต์
OBD II On-Board Diagnostics (OBD)
