1023/0053-5

Toyota Vios 1.5 J Sedan

Feb 17, 2023

Vehicle Inspection Report สรุปผลการตรวจสภาพรถ (Inspection Summary)

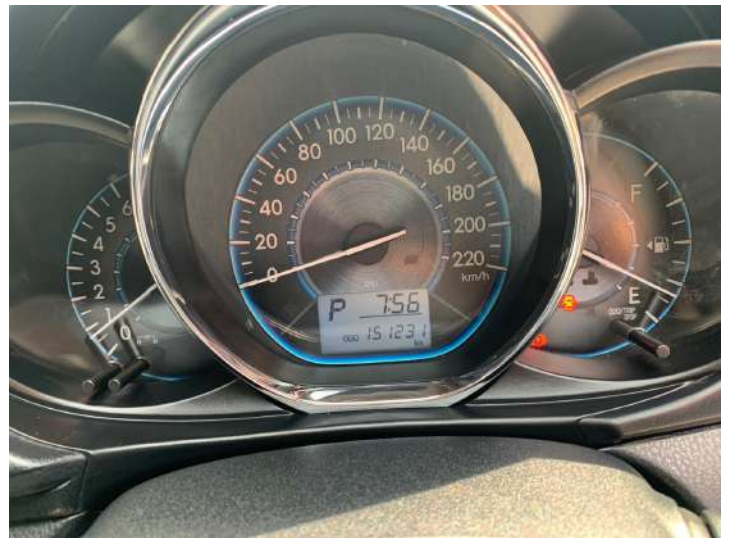
รูปเลขไมล์ (Mileage Picture) : ▾

151231

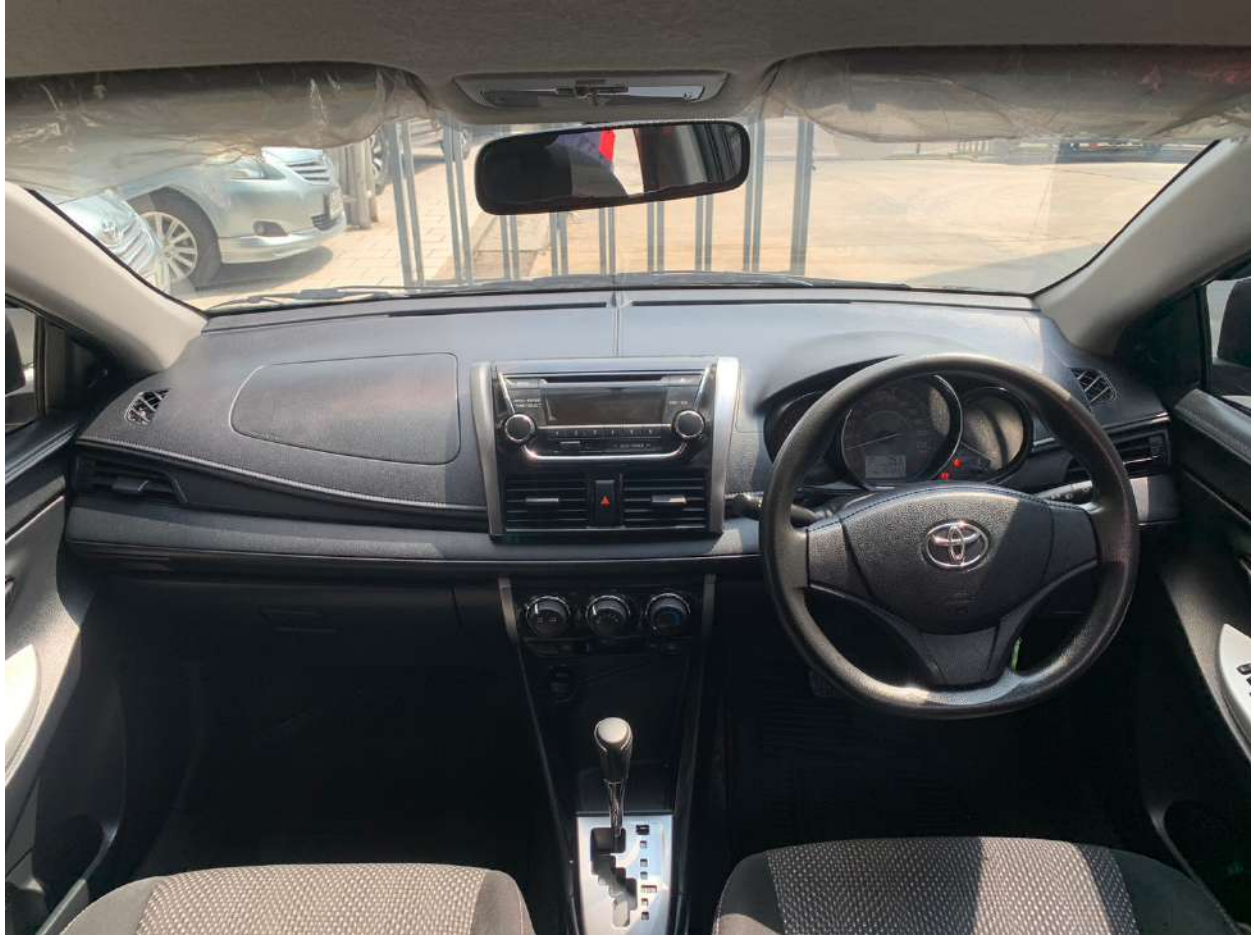
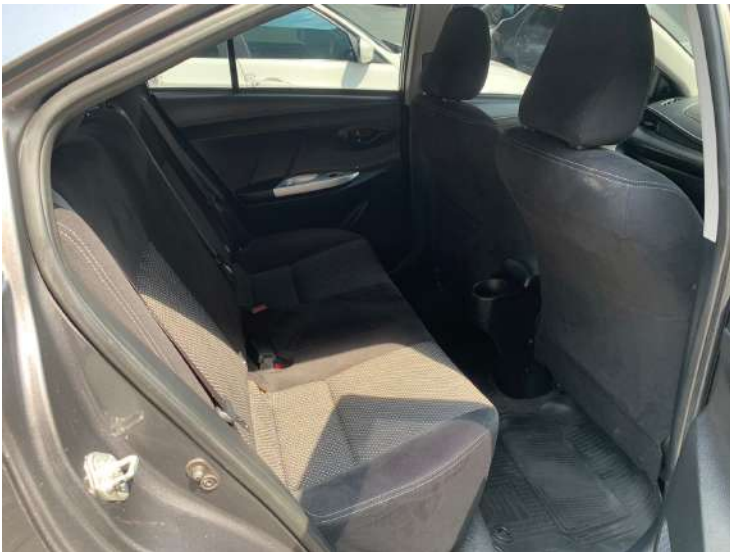
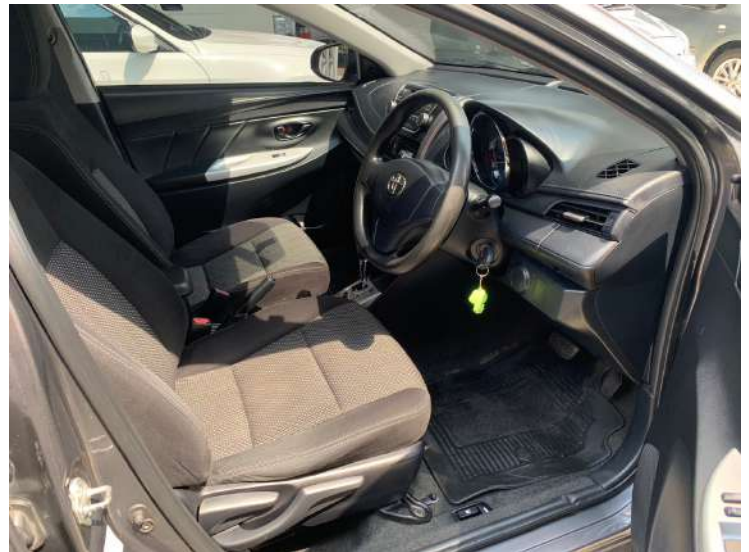
ภาพภายใน

รายการตรวจ 4 รายการ	สถานะ
2.1 สภาพ ที่นั่ง Seat Appearance	ดี (Good)
2.2 การทำงาน การปรับ และการล็อกเบาะ Seat Adjust functional	ดี (Good)
2.3 สภาพ รางไต่เบาะ Seat slide adjust rail	ดี (Good)
2.4 เข็มขัดนิรภัย Seat Belts	ดี (Good)

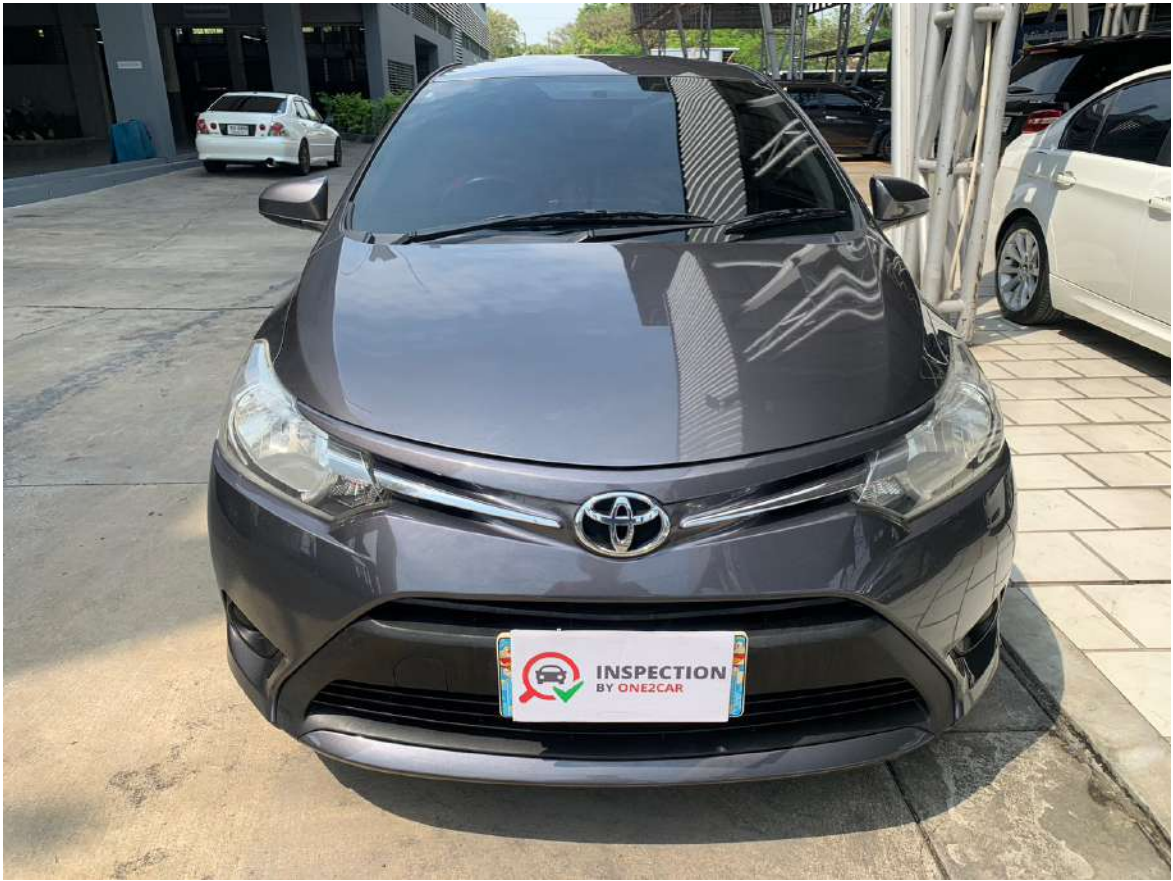
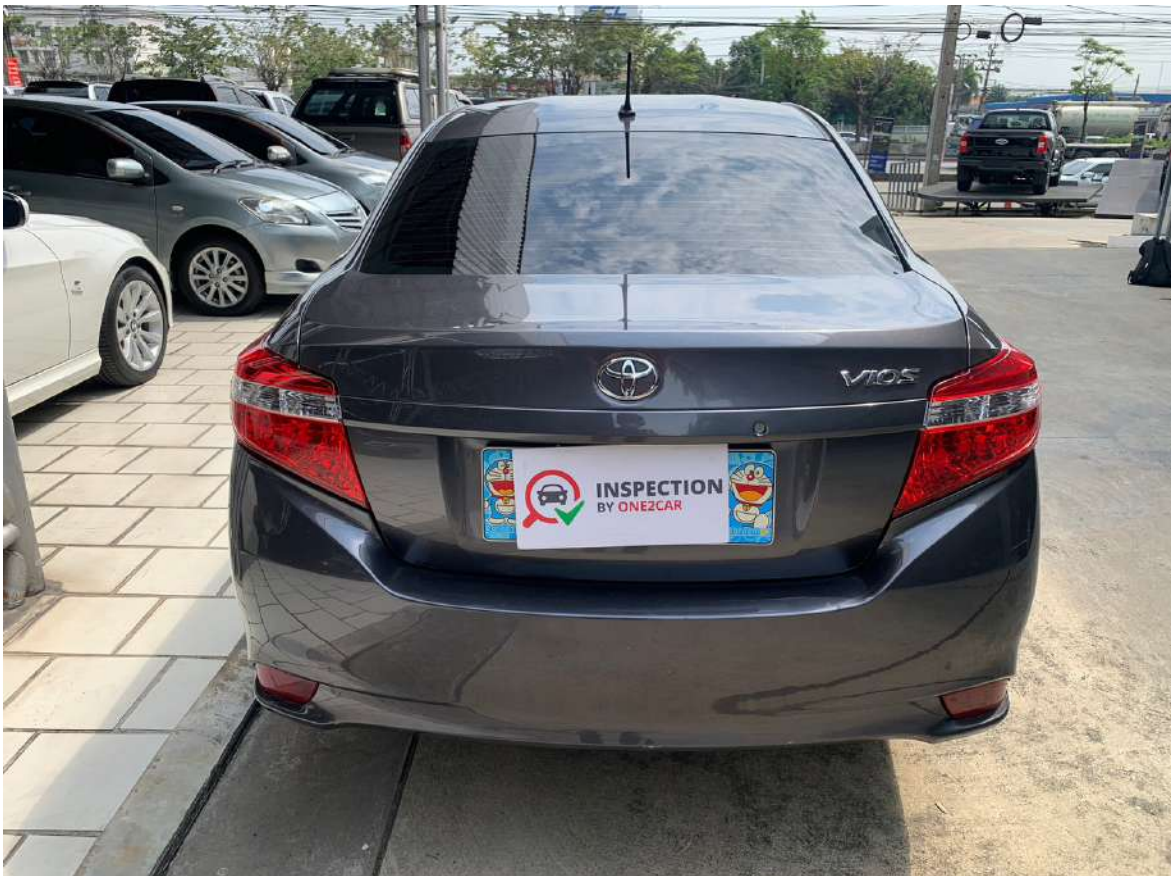
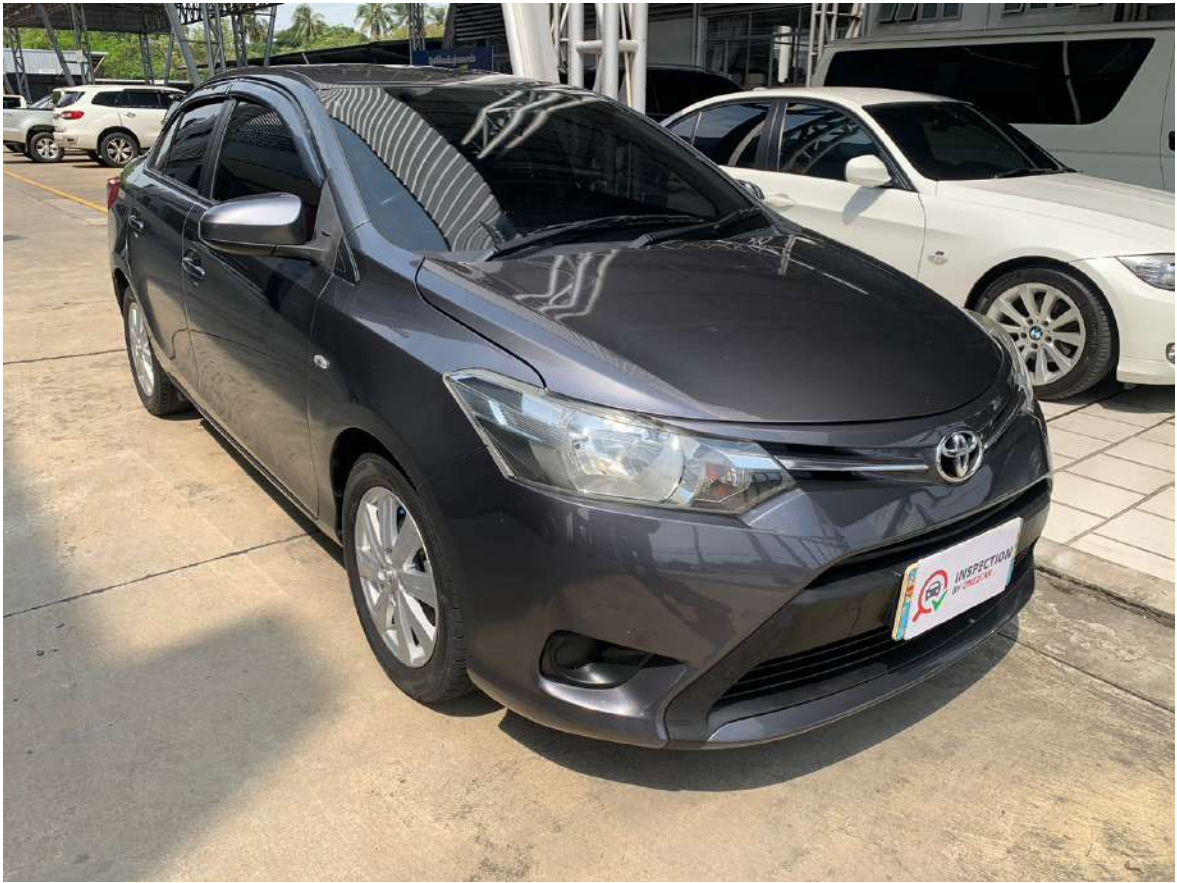
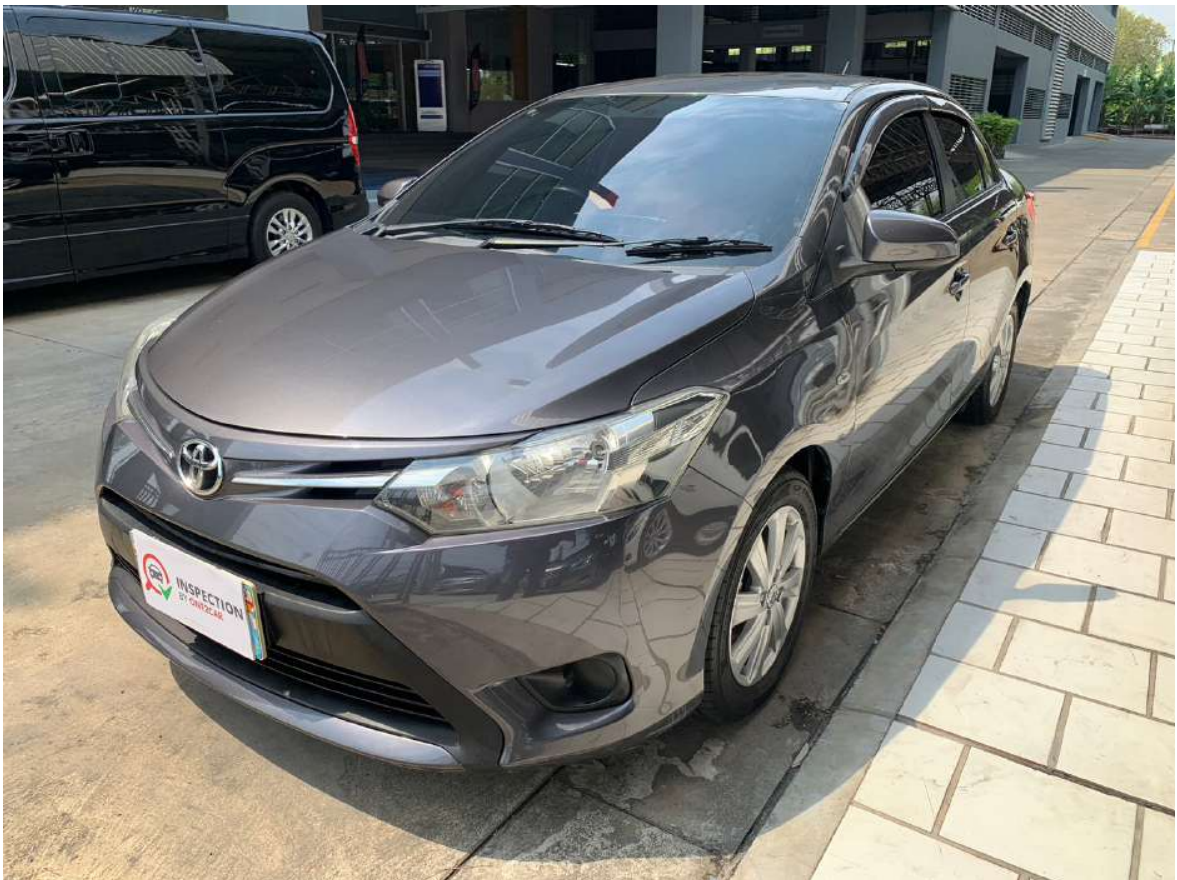
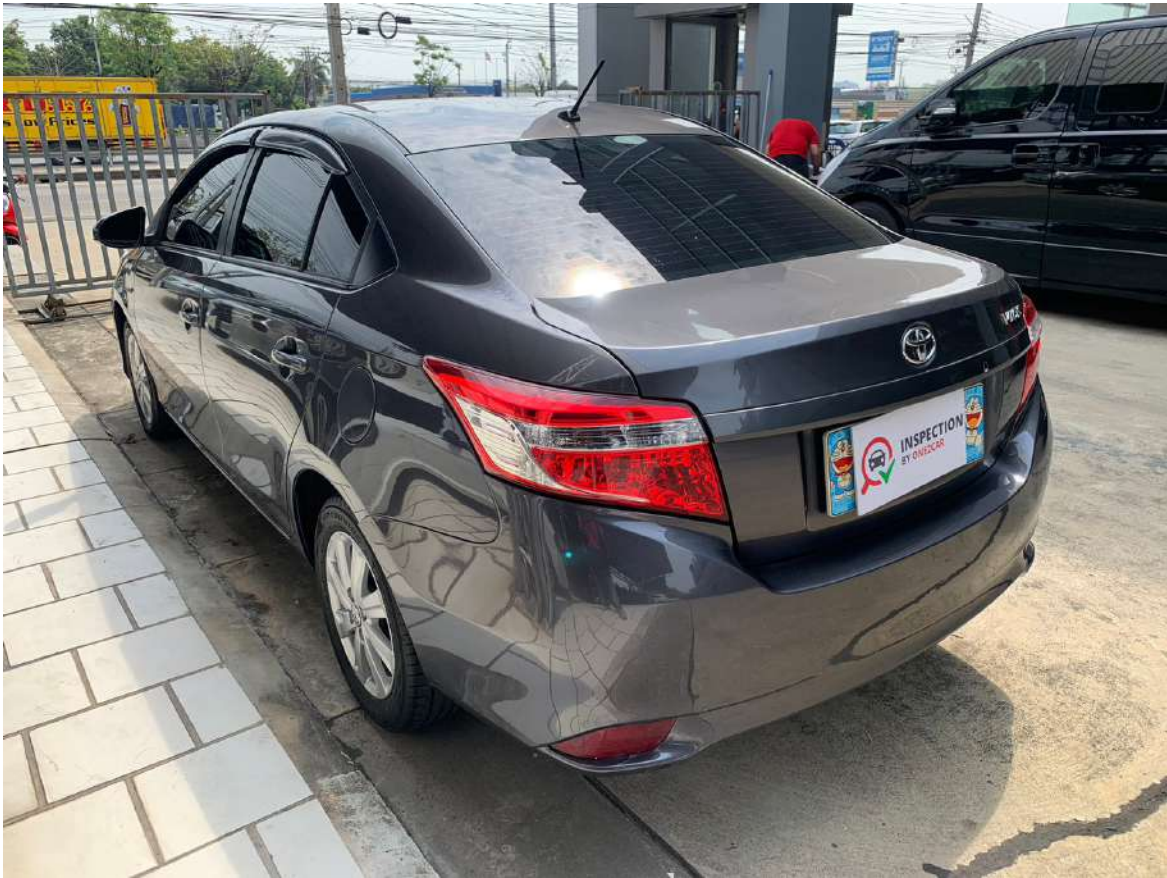
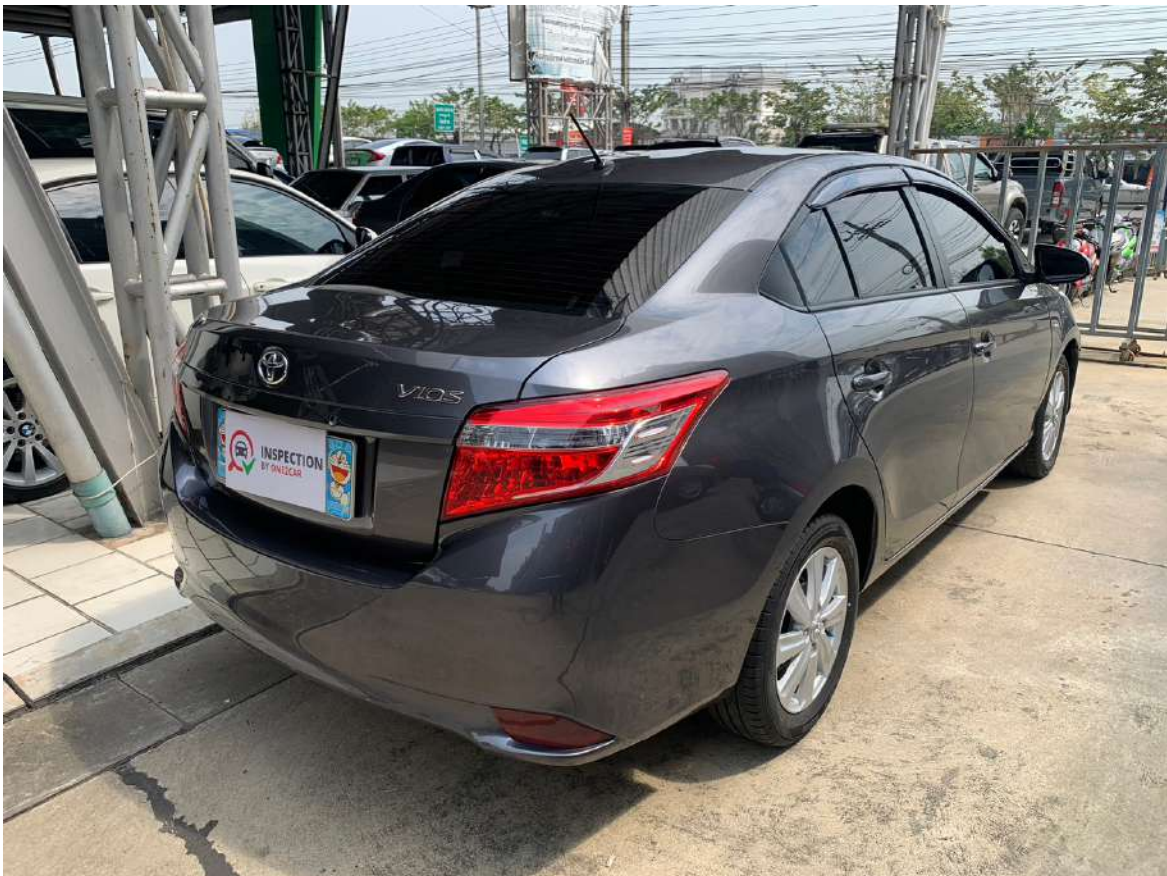
ภาพภายนอก

ประเมินสภาพรวม: ผ่าน
รายการที่รื้อการแก้ไข: ไม่พบรายการแก้ไข

- ✓ แผ่นเพลทเลขตัวถังมองเห็นได้ชัดเจน
- ✓ ชิ้นส่วนประกอบตัวถังรถ ผ่านการวัดค่าความหนาของสีแล้ว
- ✓ สีรถตรงตามเสาเอกสารจทะเบียน

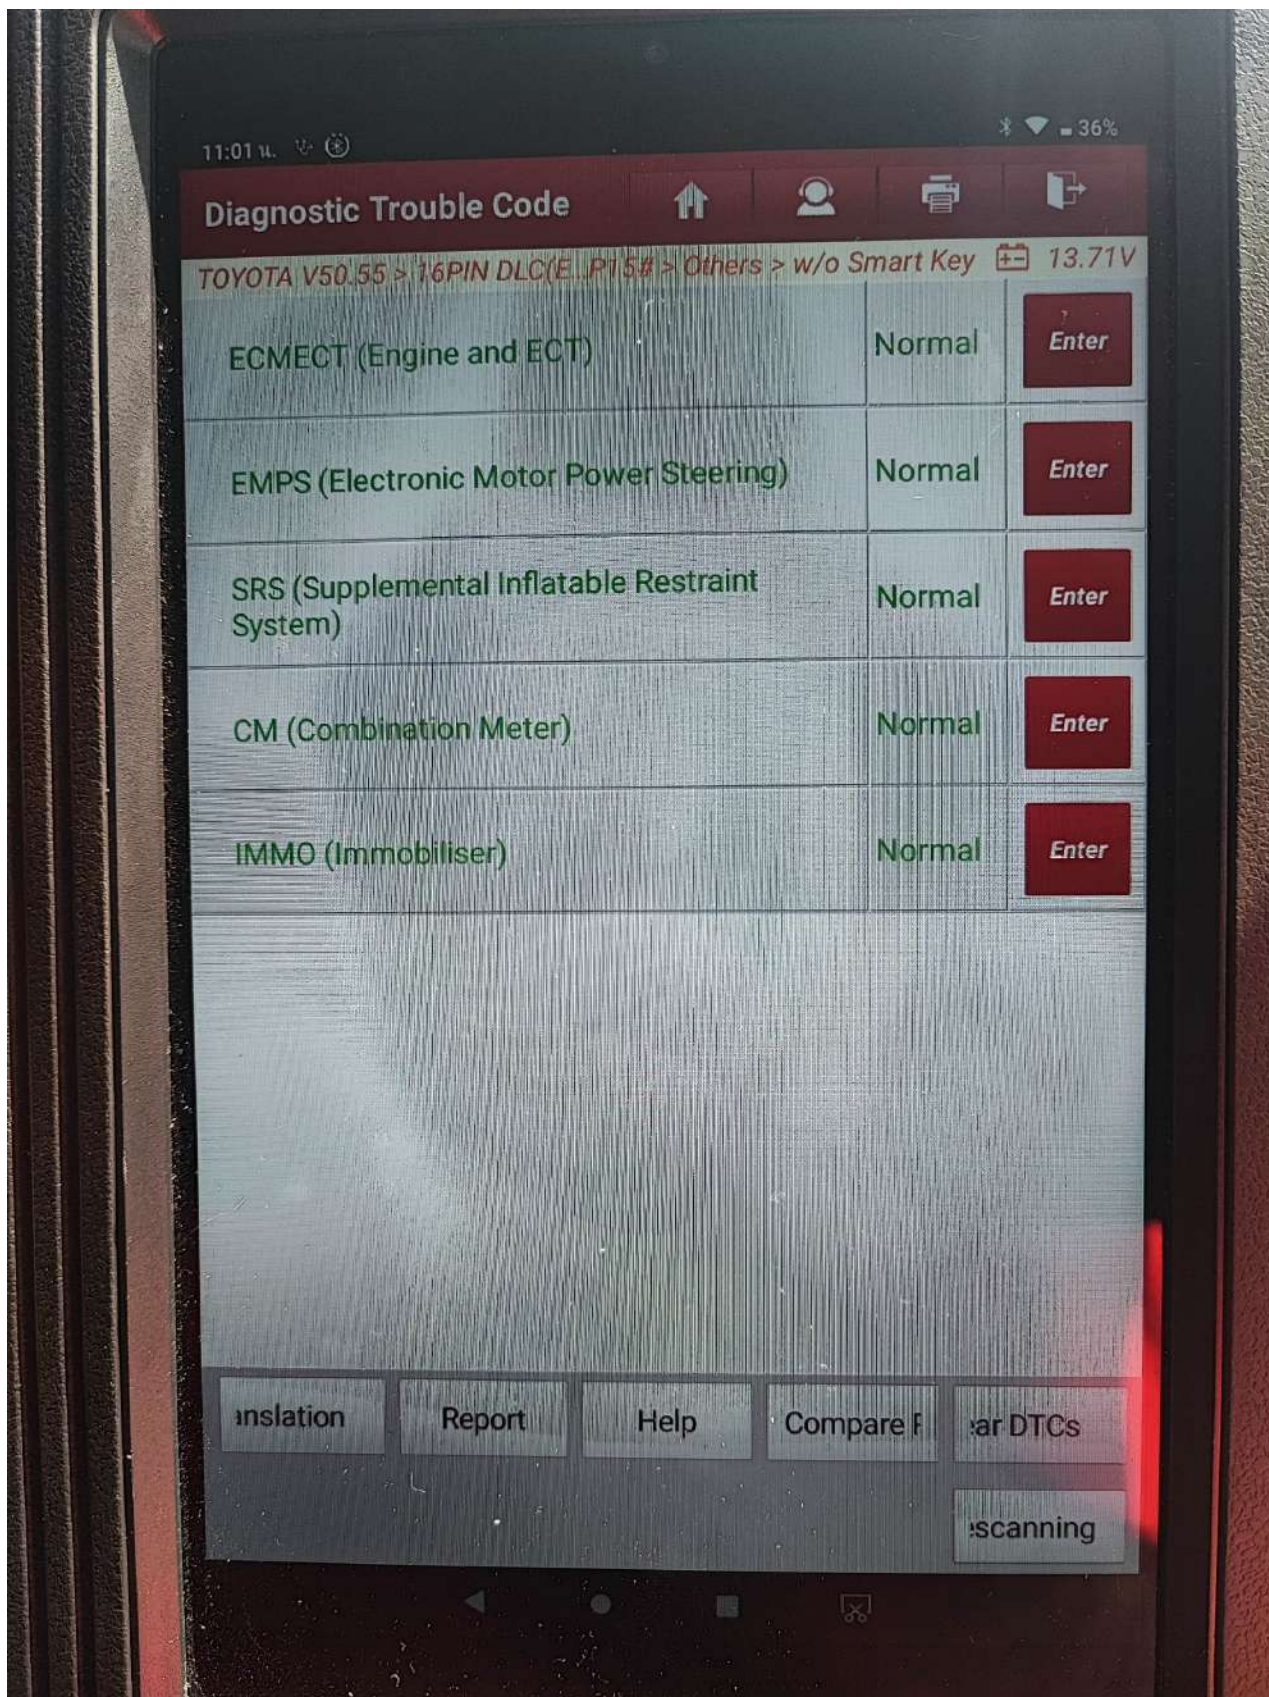
ภาพ OBD

รายการตรวจ 6 รายการ	สถานะ
1.1 ไม่เคยเกิดอุบัติเหตุรุนแรงจนทำให้โครงสร้างรถมีปัญหาความปลอดภัย No Evidence of Major or Hail Damage	ดี (Good)
1.2 ไม่มีการตัดต่อ ตัดแปลง คัชชี และ โครงสร้างรถ No chassis and cab structure modified	ดี (Good)
1.3 ไม่เคยประสบภัยจมน้ำ No Evidence of Flood	ดี (Good)
1.4 ไม่เคยประสบภัยอัคคีภัย No Evidence of Fire	ดี (Good)
1.5 การวินิจฉัยผ่านทาง OBD On-Board Diagnostics (OBD)	ดี (Good)
1.6 สภาพรถโดยรวม Overall Appearance	ดี (Good)
