I024/0152-1

Toyota Veloz 1.5 Premium

Vehicle Inspection Report

สรุปผลการตรวจสภาพรถ (Inspection Summary)

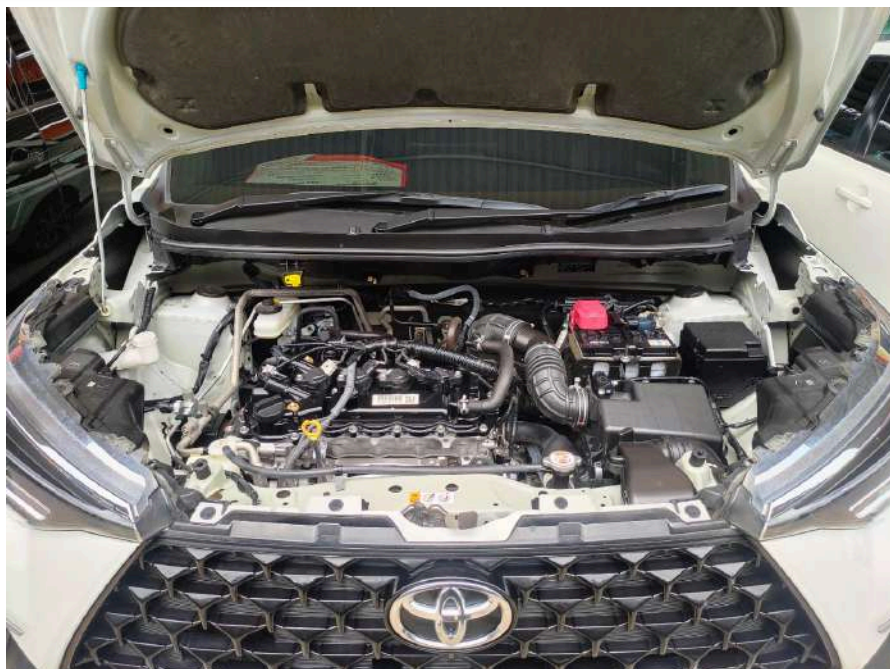
ภาพห้องเครื่อง

Voltage	12.8	V
Rating	400	CCA
Current	213	CCA
Internal resistance	13.11	mΩ
State of Charge	100	%
State of Health	28	%
Status	REPLACE

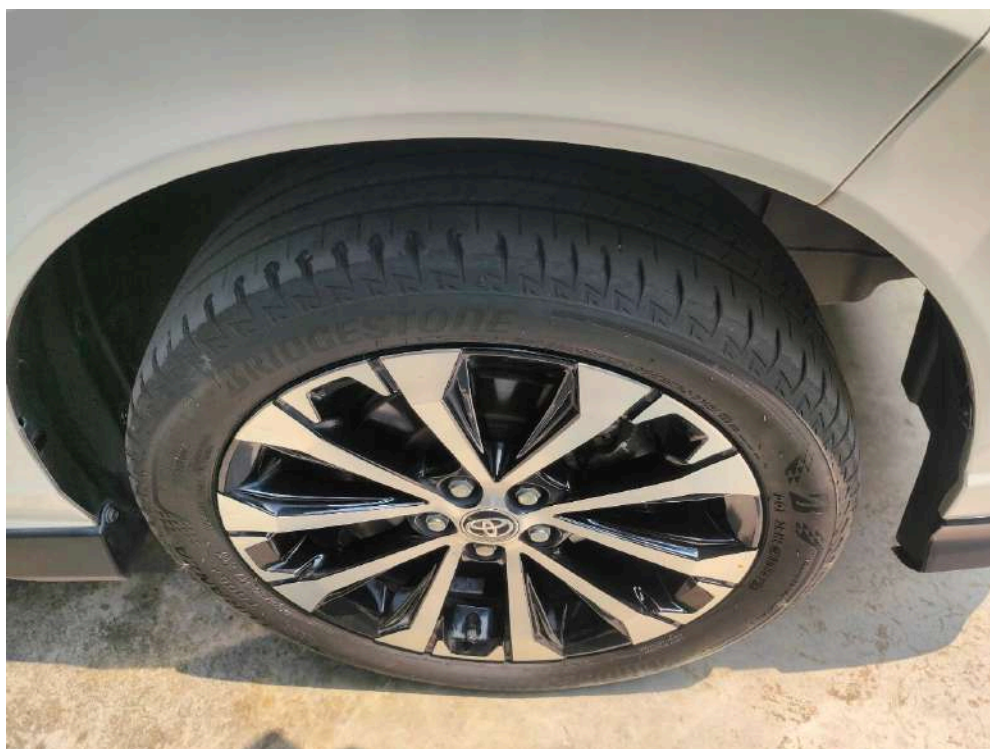
ขอบยาง ล้อ

06/22
