I024/0024-24

Mercedes-Benz S300 2.1 BlueTEC Hybrid

May 9, 2024

Vehicle Inspection Report

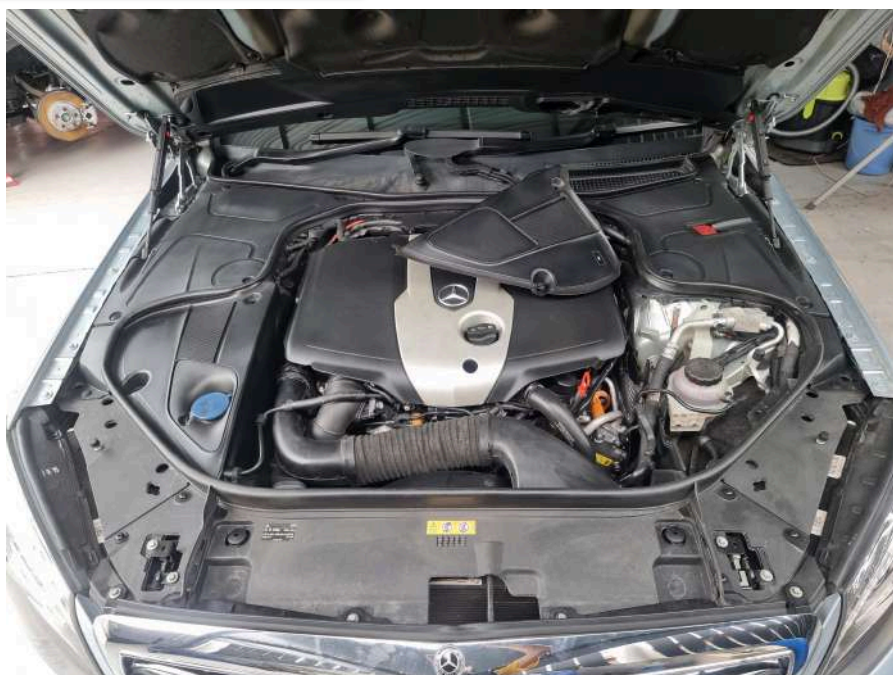
ภาพห้องเครื่อง

Voltage	11.81	V
Rating	700	CCA
Current	430	CCA
Internal resistance	6.29	mΩ
State of Charge	1	%
State of Health	39	%
Status	REPLACE

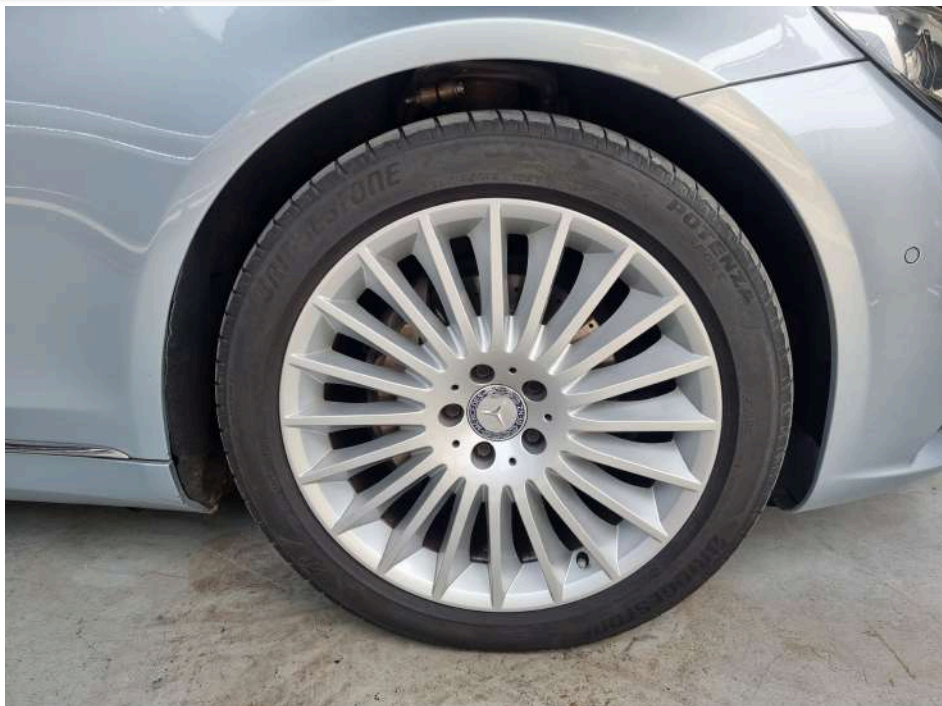
ขอบยาง ล้อ

23/22
