1023/0153-2

HONDA ACCORD 2.4

May 18, 2023

Vehicle Inspection Report

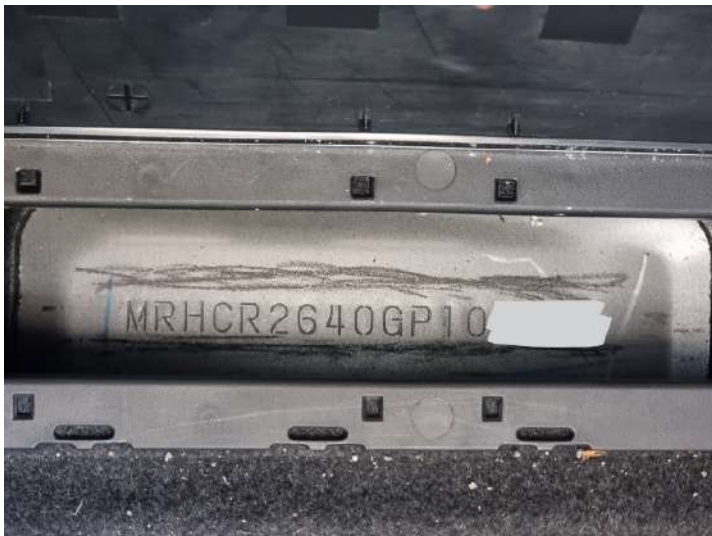
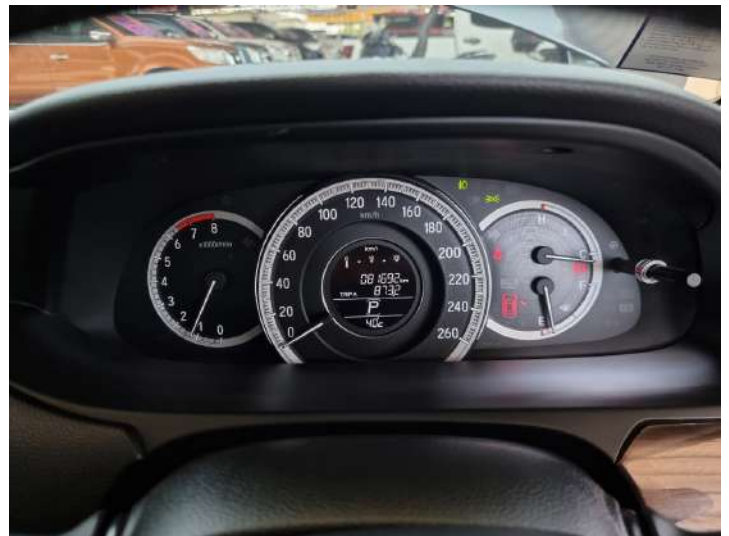
รูปเลขไมล์ (Mileage Picture) : ▾

รูปเลขตัวถัง (VIN Picture):

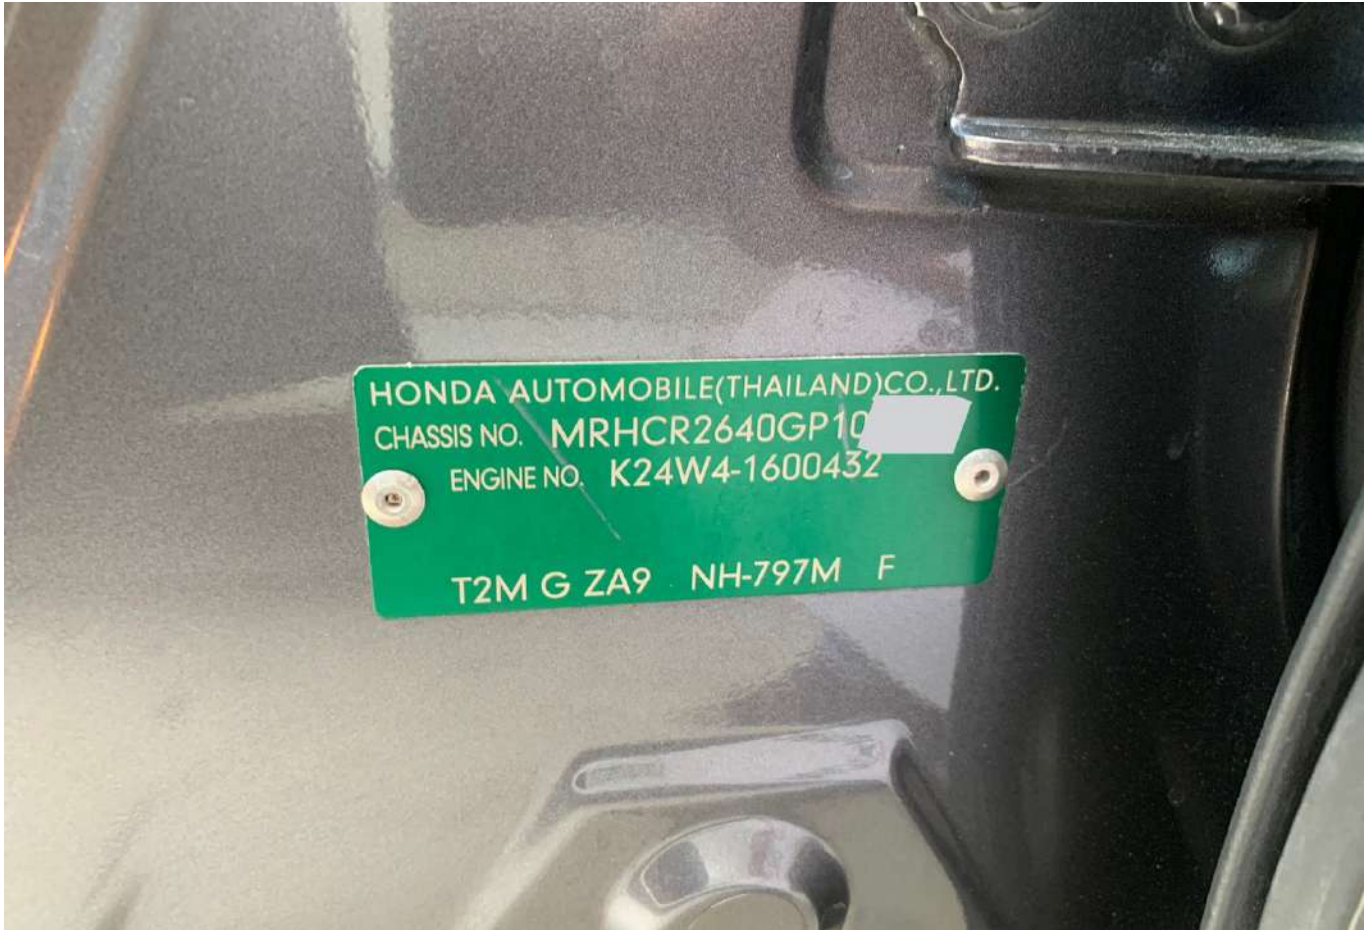
รูปแผ่นPlate ▾

- ✓ แผ่นเพลทเลขตัวถังมองเห็นได้ชัดเจน
- ✓ ชิ้นส่วนประกอบตัวถังรถ ผ่านการวัดค่าความหนาของสีแล้ว
- ✓ สีรถตรงตามเสาเอกสารจทะเบียน

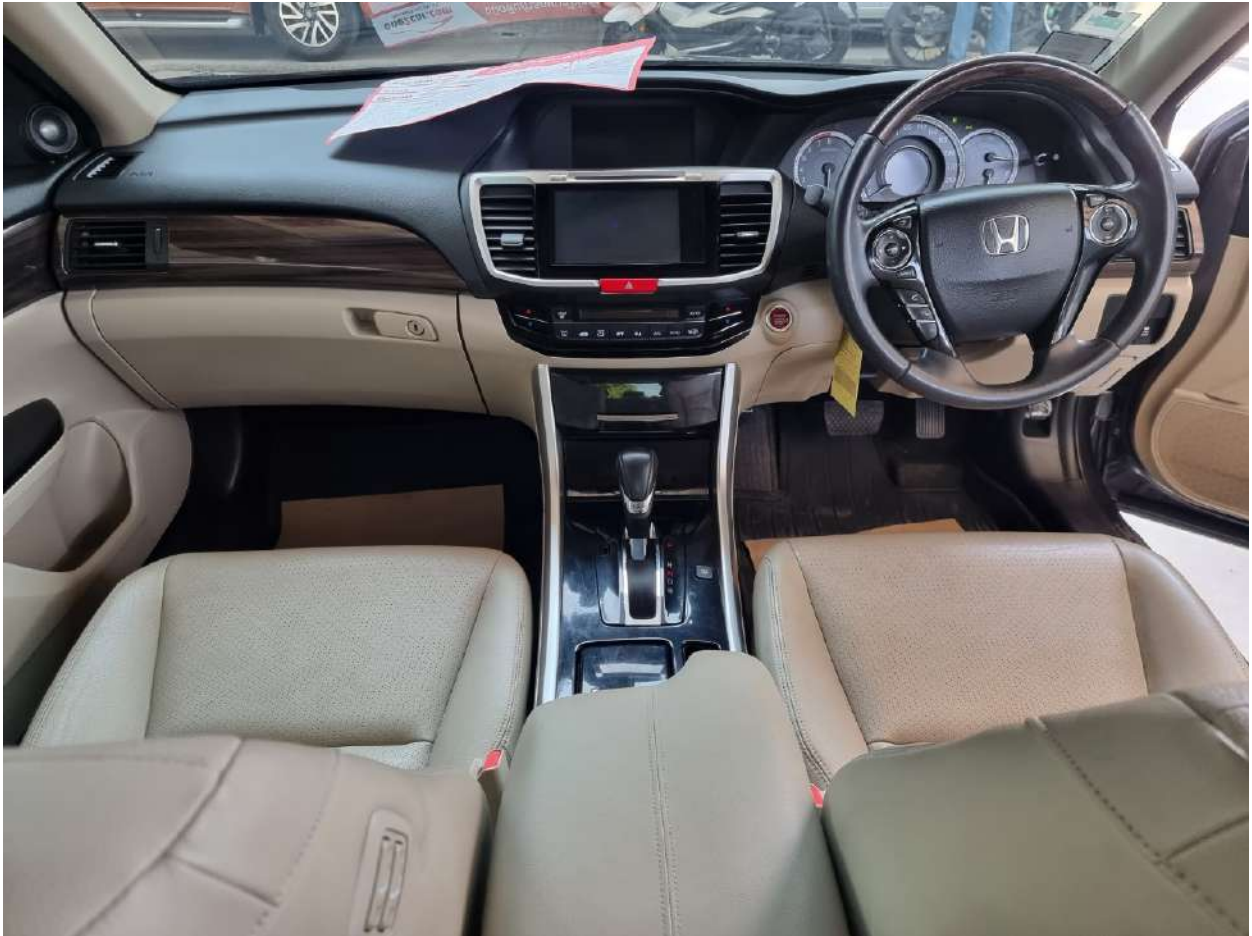
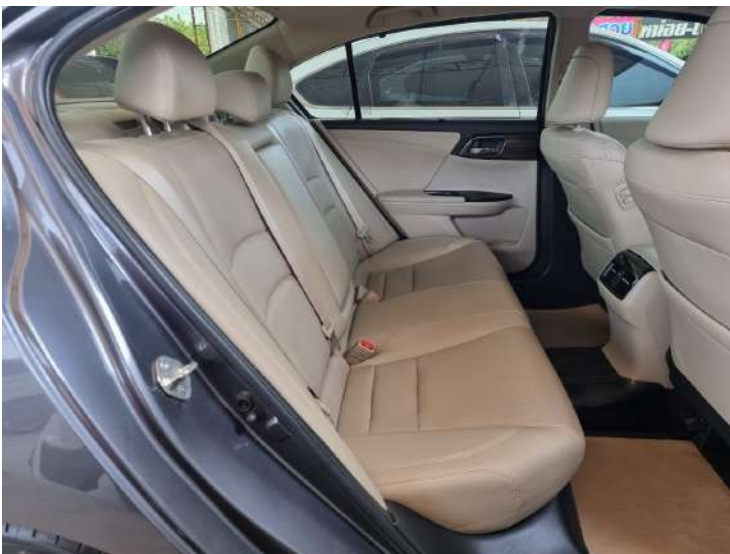
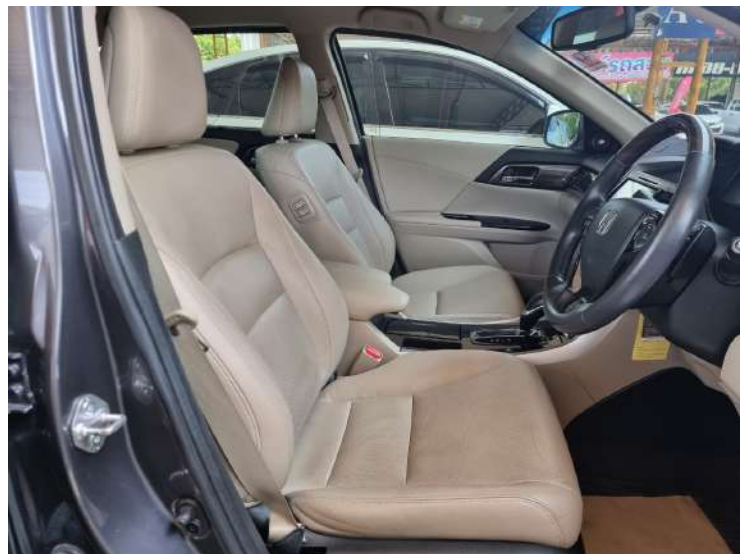
ภาพภายใน

- ✓ ระบบปรับอากาศ [ผ่าน]
- ✓ ไฟส่องสว่าง [ผ่าน]
- ✓ ไฟเลี้ยว/ไฟฉุกเฉิน [ผ่าน]
- ✓ หน้าปัดและมาตรวัด [ผ่าน]
- ✓ เข็มชดนิรภัย [ผ่าน]
- ✓ แตร [ผ่าน]
- ✓ เครื่องเล่นเพลง [ผ่าน]
- ✓ ระบบปัดน้ำฝน [ผ่าน]
- ✓ เบาะนั่งยึดแน่น [ผ่าน]
- ✓ กระจกไฟฟ้า [ผ่าน]

รายการตรวจ 4 รายการ	สถานะ
2.1 สภาพ ที่นั่ง Seat Appearance	ดี (Good)
2.2 การทำงาน การปรับ และการล็อกเบาะ Seat Adjust functional	ดี (Good)
2.3 สภาพ รางไต่เบาะ Seat slide adjust rail	ดี (Good)
2.4 เข็มขัดนิรภัย Seat Belts	ดี (Good)

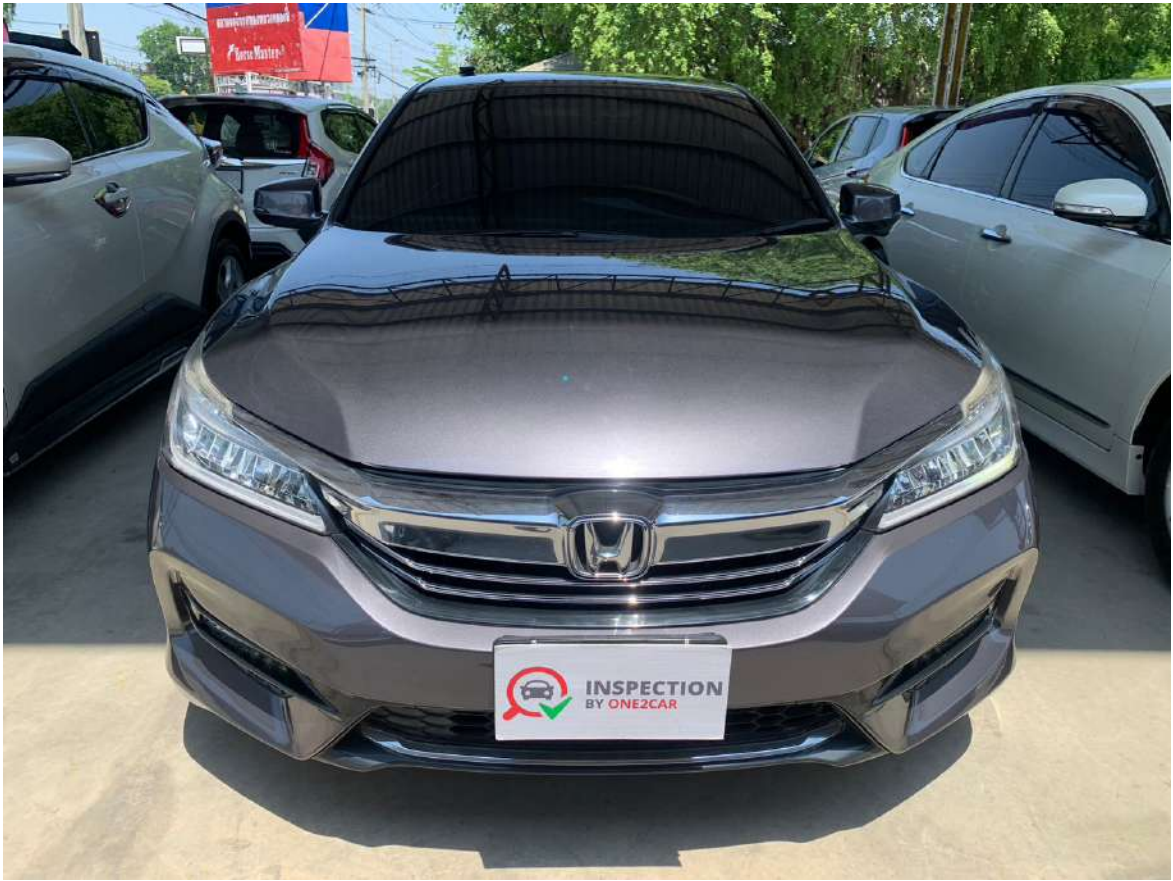
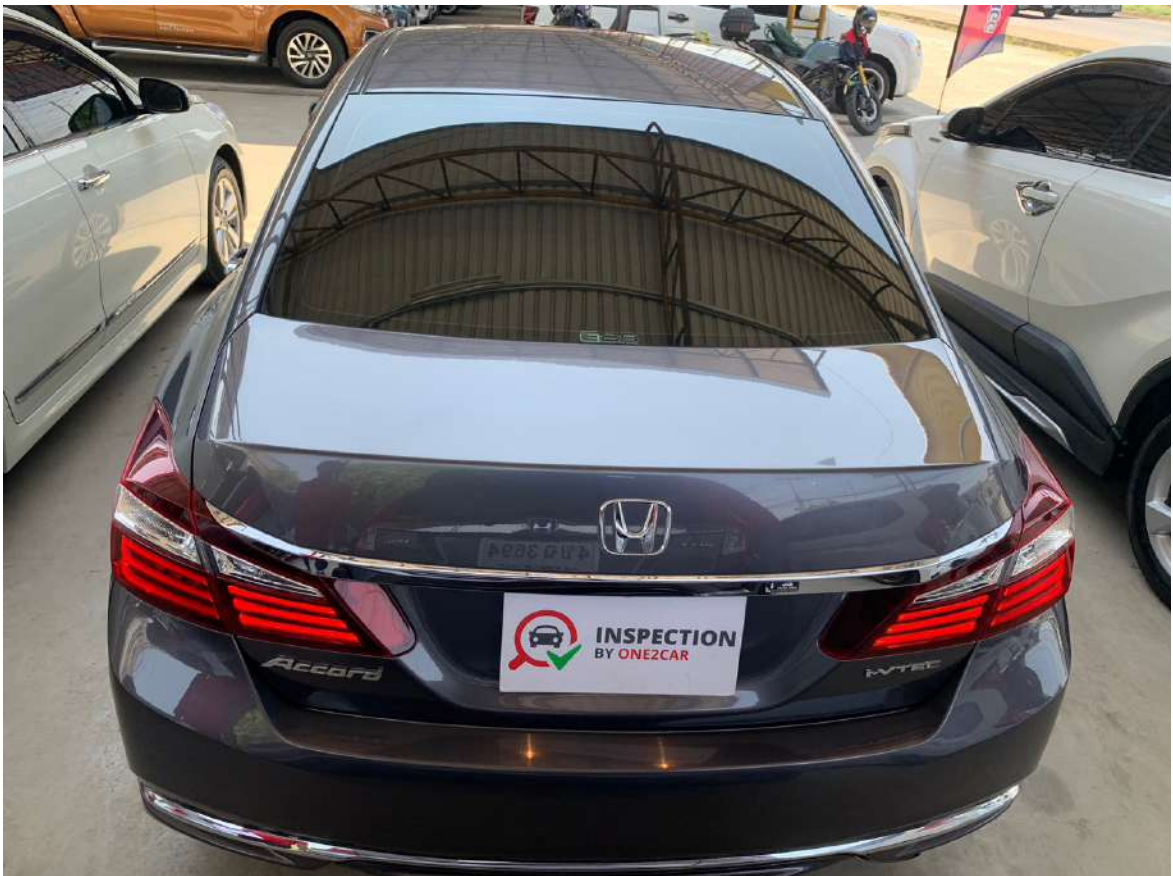
ภาพภายนอก

ประเมินสภาพรวม: ผ่าน
รายการที่รื้อการแก้ไข: ไม่พบรายการแก้ไข
ชิ้นส่วนประกอบตัวถังรถ

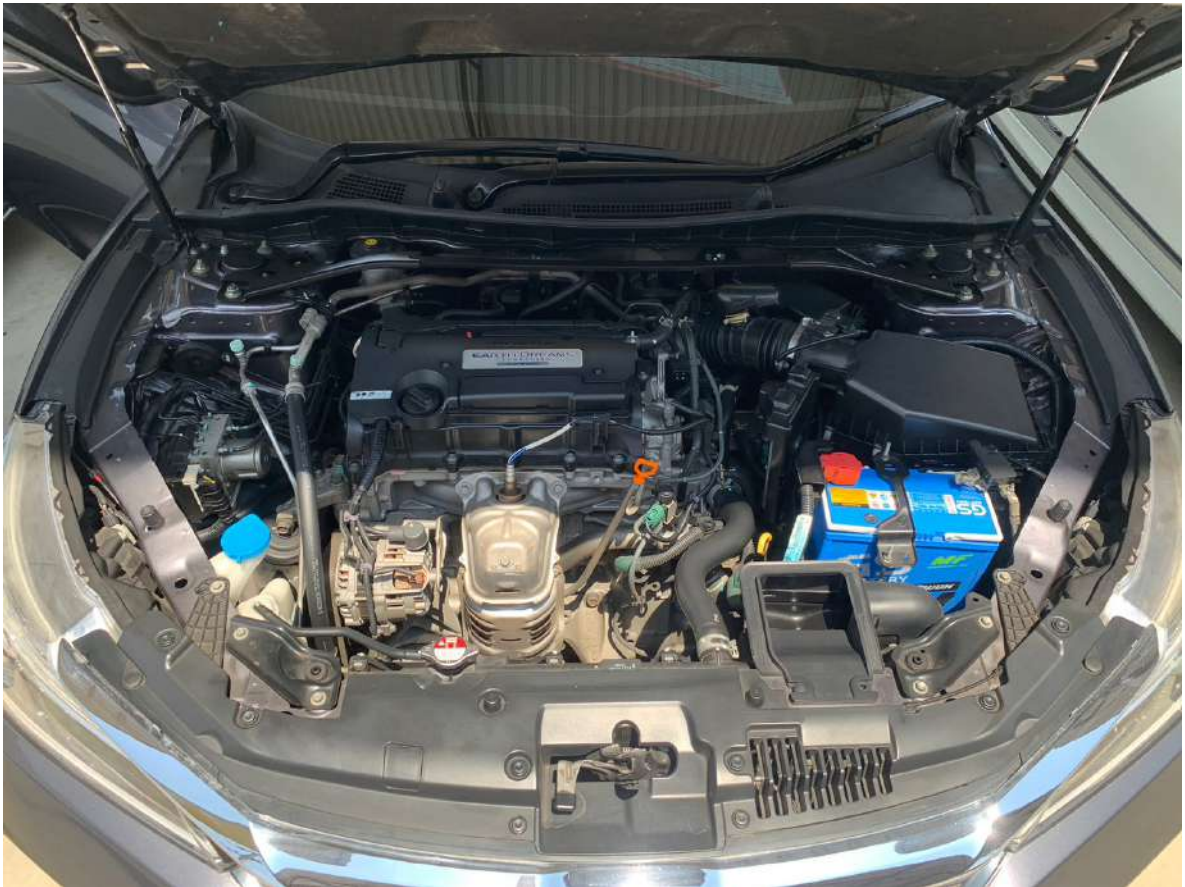
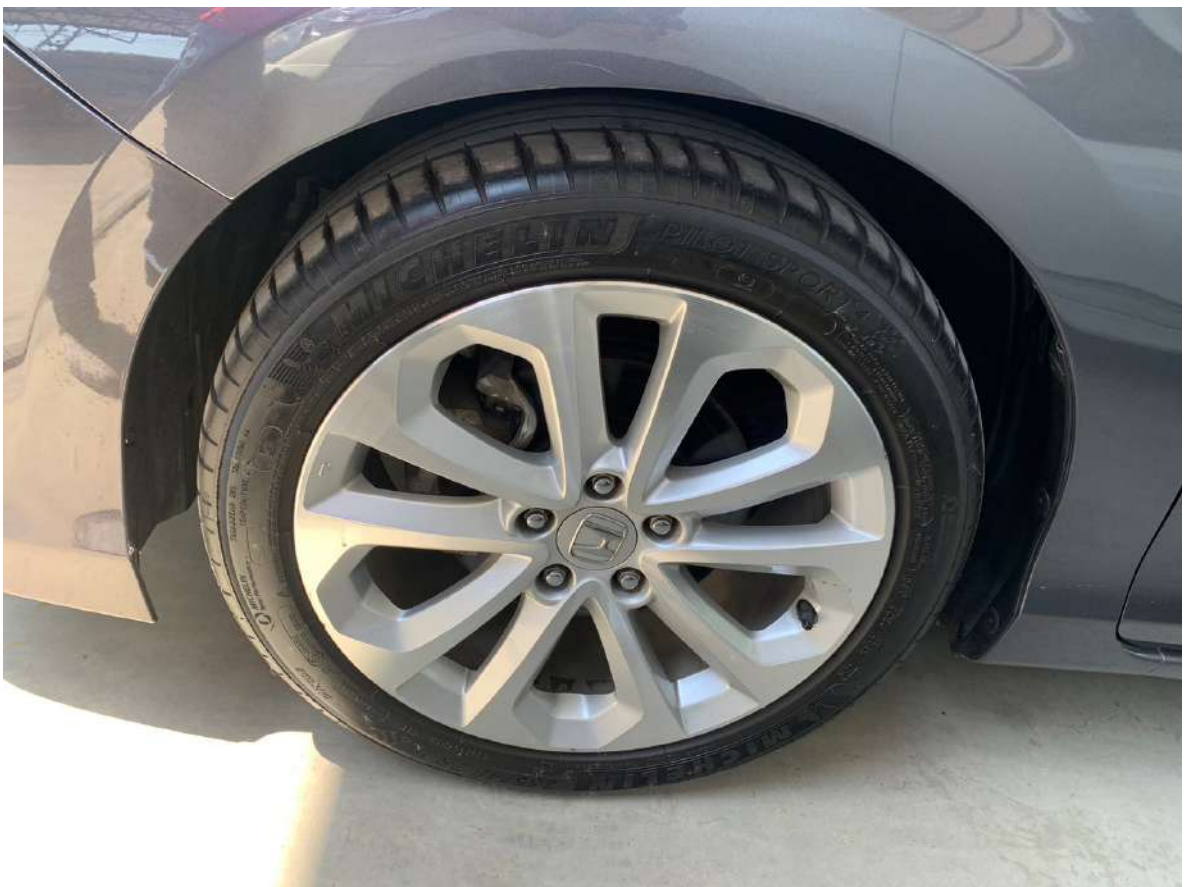
ภาพห้องเครื่อง ขอบยาง ล้อ

Voltage	11.96	V
Rating	450	CCA
Current	435	CCA
Internal resistance	6.43	mΩ
State of Charge	18	%
State of Health	94	%
Status	GREAT

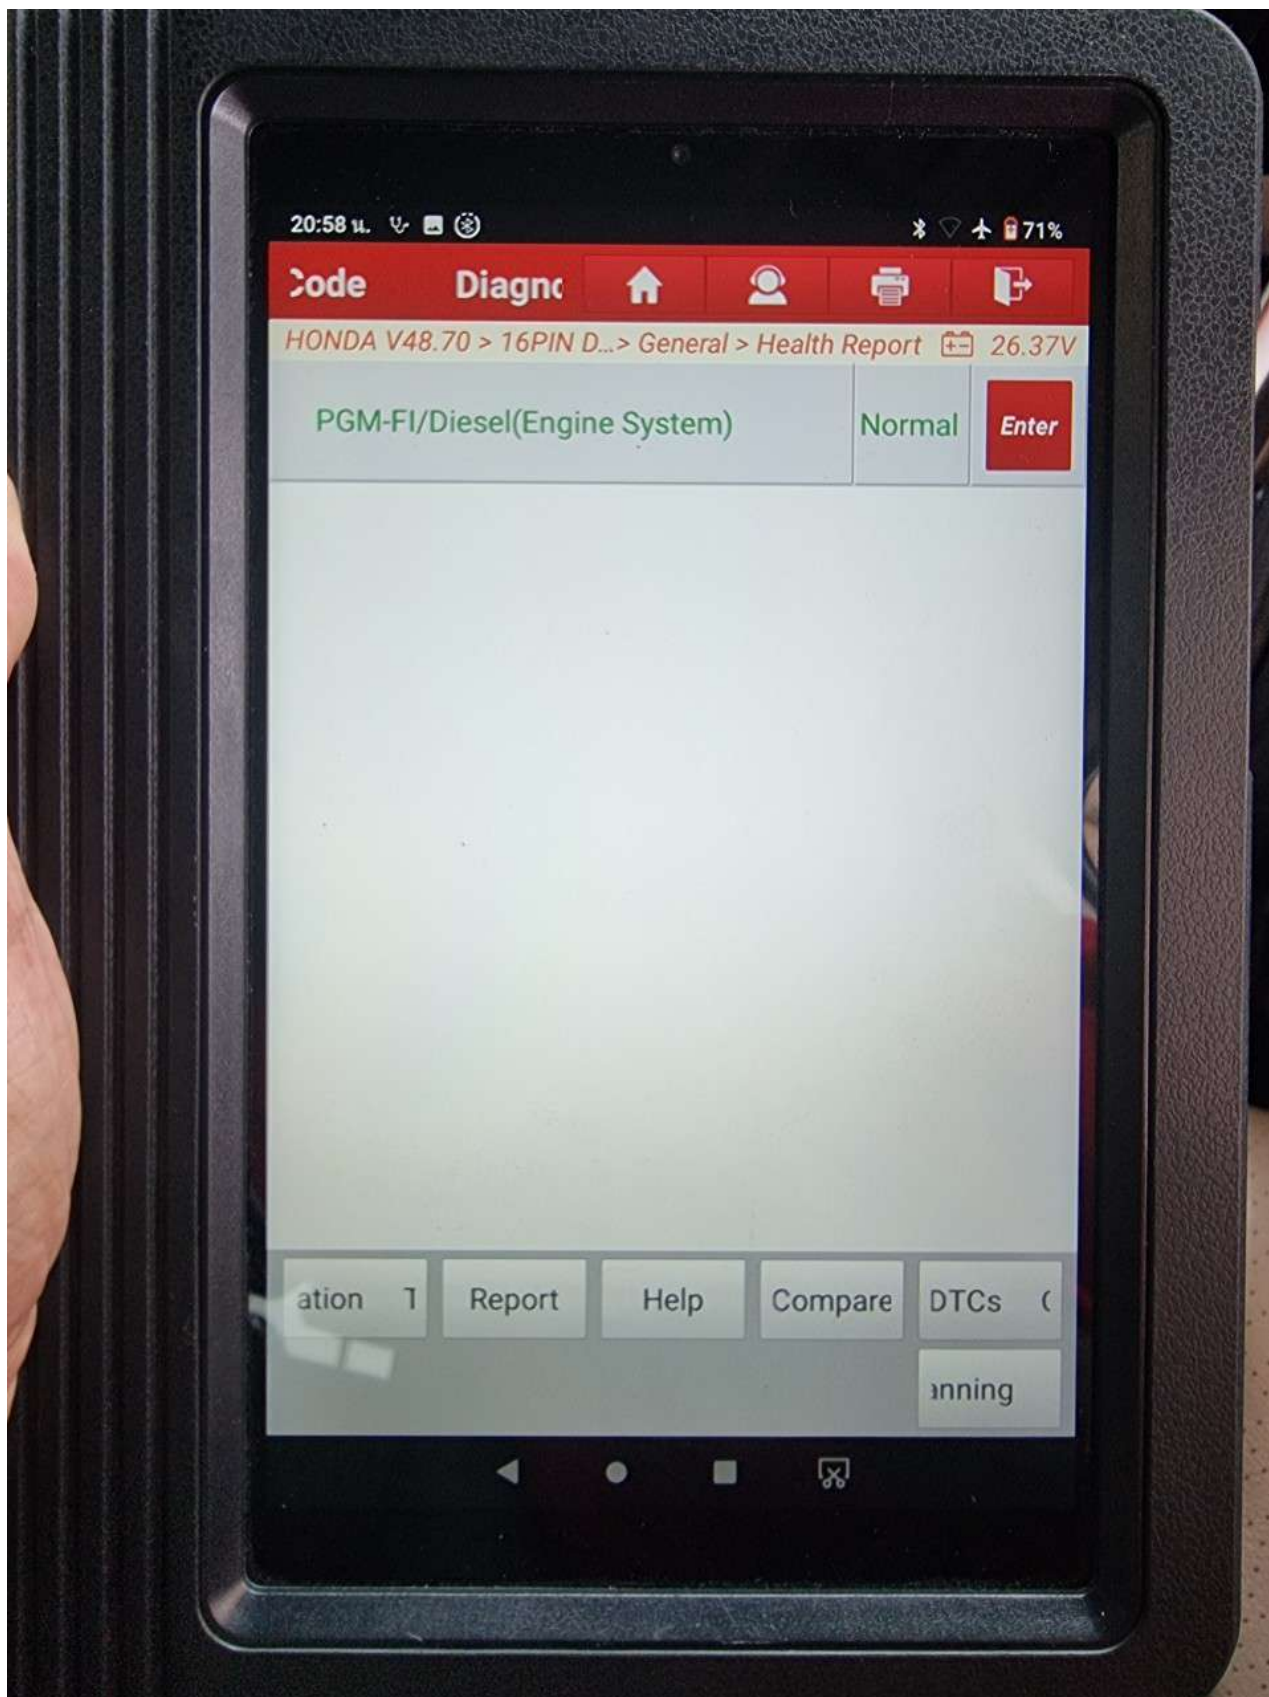
ภาพ OBD

รายการตรวจ 6 รายการ	สถานะ
1.1 ไม่เคยเกิดอุบัติเหตุรุนแรงจนทำให้โครงสร้างรถมีปัญหาความปลอดภัย No Evidence of Major or Hail Damage	ดี (Good)
1.2 ไม่มีการตัดต่อ ตัดแปลง คัชชี และ โครงสร้างรถ No chassis and cab structure modified	ดี (Good)
1.3 ไม่เคยประสบภัยจมน้ำ No Evidence of Flood	ดี (Good)
1.4 ไม่เคยประสบภัยอัคคีภัย No Evidence of Fire	ดี (Good)
1.5 การวินิจฉัยผ่านทาง OBD On-Board Diagnostics (OBD)	ดี (Good)
1.6 สภาพรถโดยรวม Overall Appearance	ดี (Good)
