I023/0188-84

Audi TT 2.0 TFSI quattro S line 4WD

Dec 14, 2023

## Vehicle Inspection Report สรุปผลการตรวจสอบสภาพ (Inspection Summary)

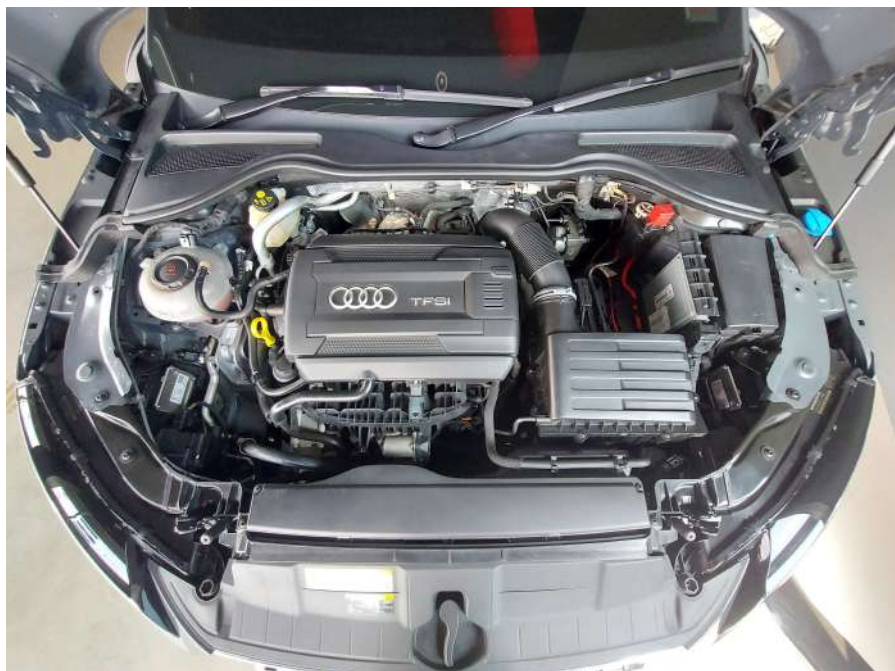
### ภาพห้องเครื่อง

| Voltage | 12.3 | V |
| Rating | 550 | CCA |
| Current | 344 | CCA |
| Internal resistance | 8.13 | mΩ |
| State of Charge | 50 | % |
| State of Health | 39 | % |
| Status | REPLACE | |

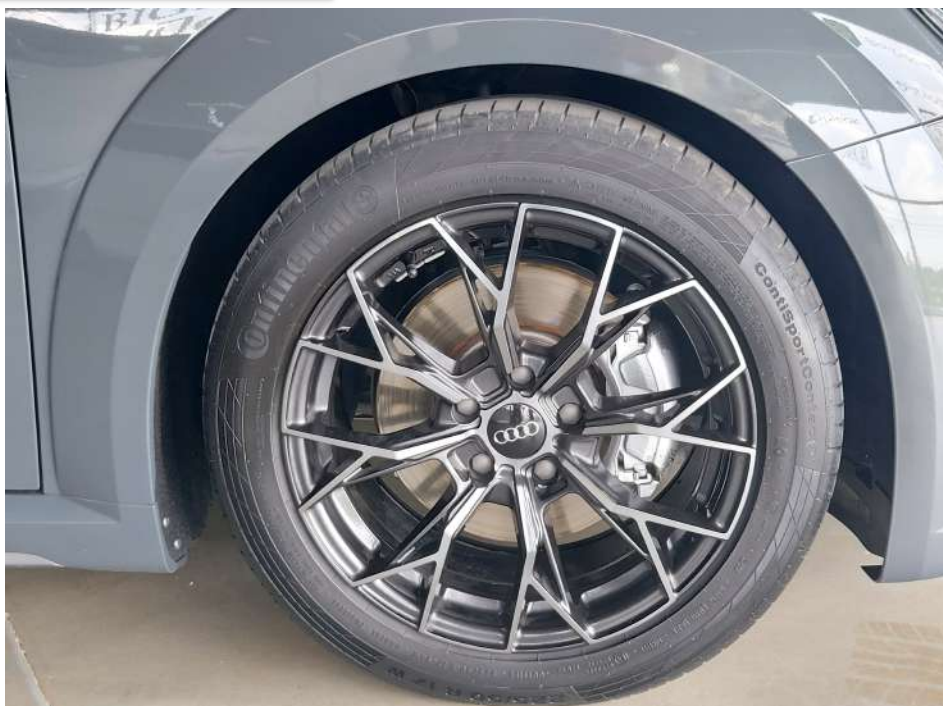
#### ขอบยาง ล้อ

03/19
