I024/0016-14

Audi TT 2.0 45 TFSI quattro S line 4WD

Mar 12, 2024

# Vehicle Inspection Report

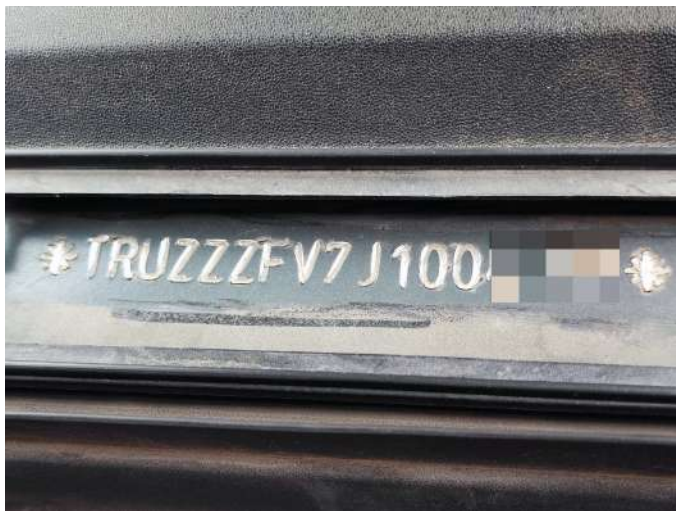
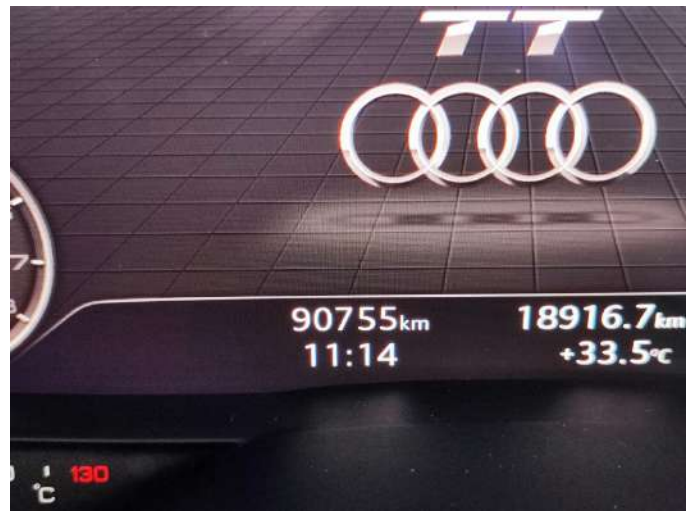
รูปเลขไมล์ (Mileage Picture) : ▾

90755

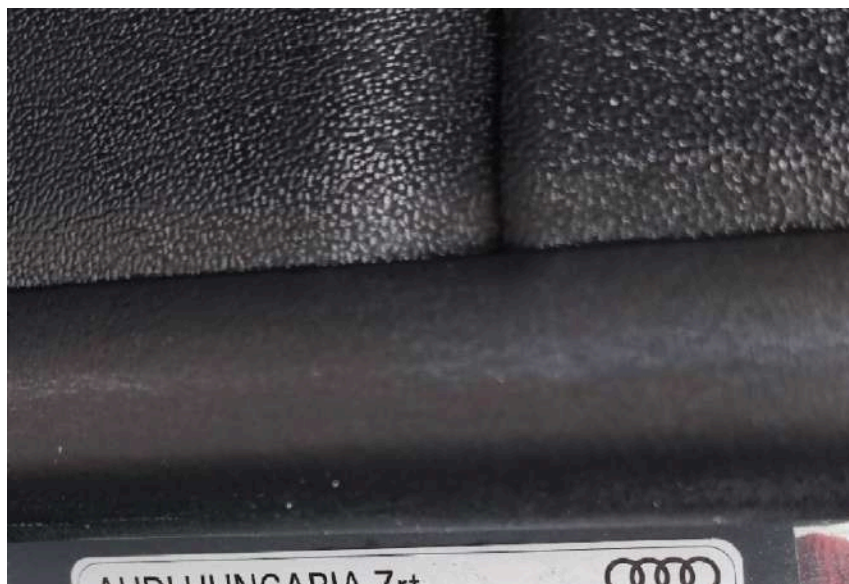
รูปแผ่นPlate ▾

- ✓ แผ่นเพลทเลขตัวถังมองเห็นได้ชัดเจน
- ✓ ชิ้นส่วนประกอบตัวถังรถ ผ่านการวัดค่าความหนาของสีแล้ว
- ✓ สีรถตรงตามเสาเอกสารจทะเบียน"

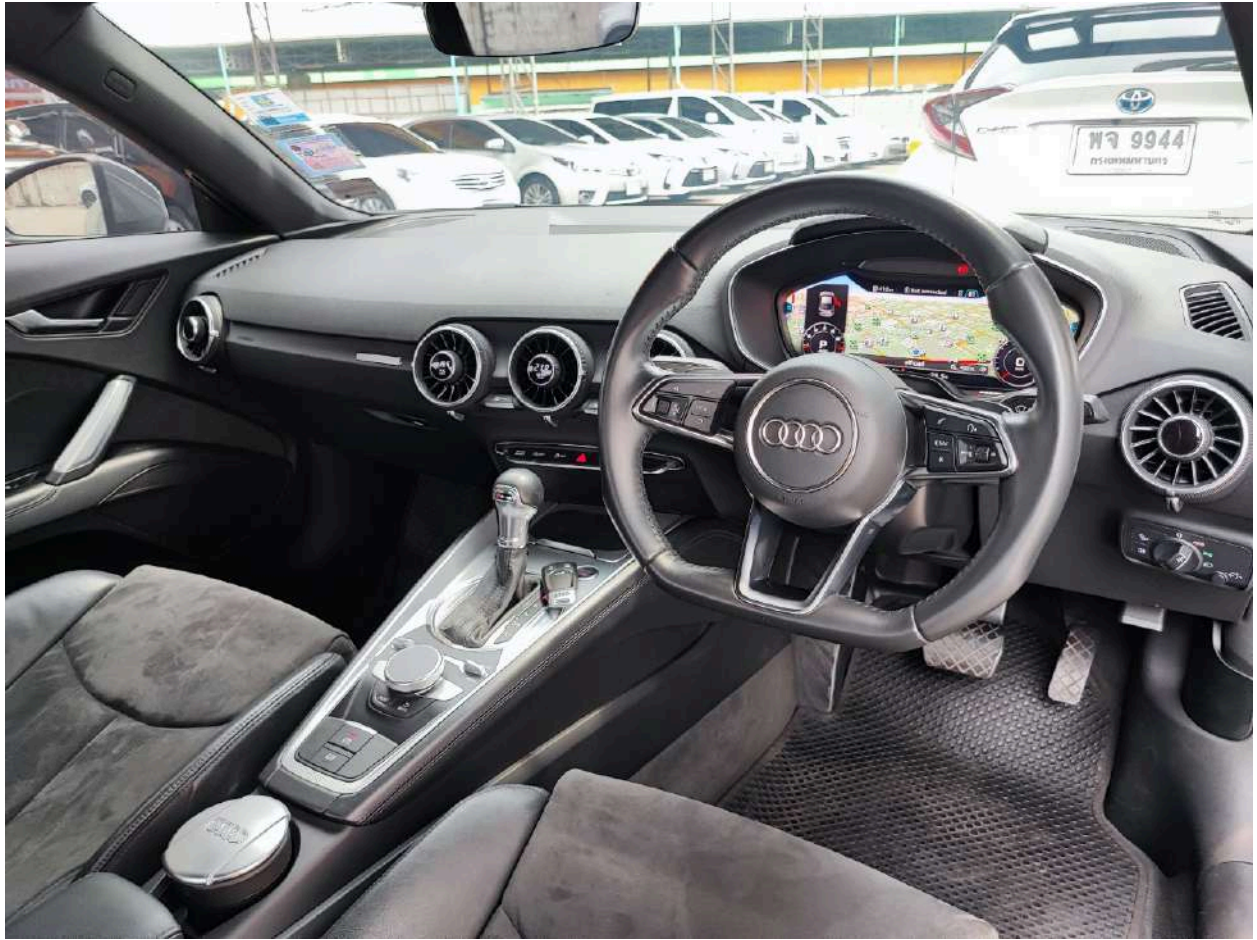
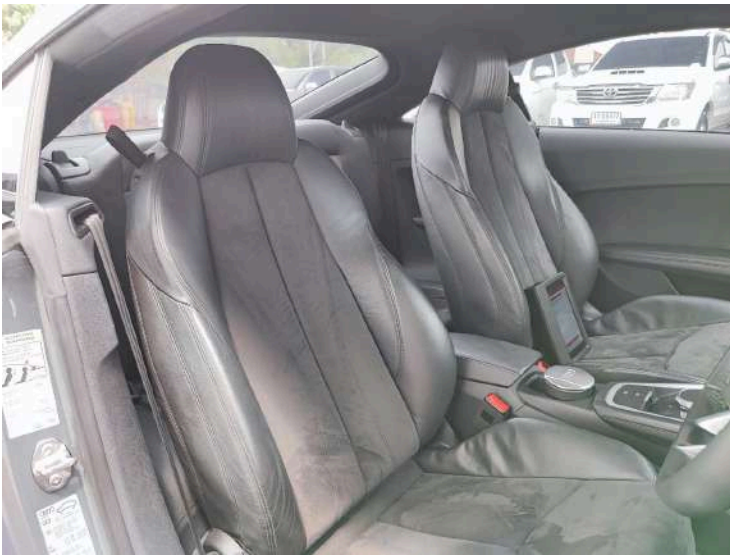
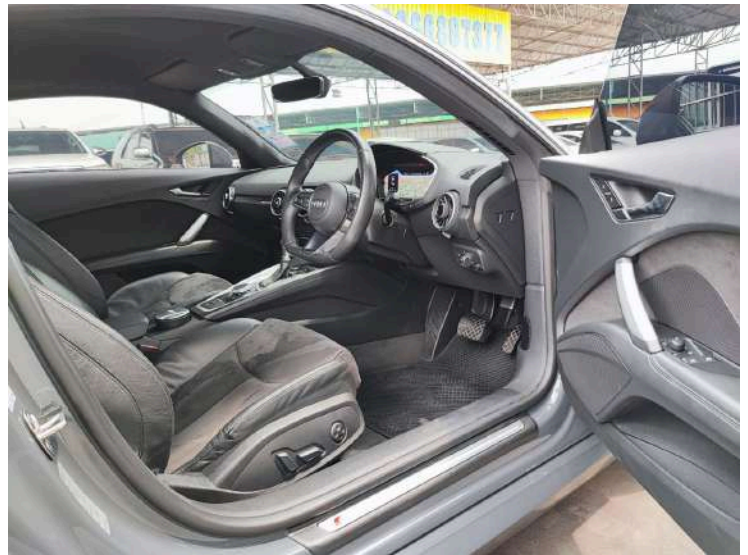
### ภาพภายใน

ประเมินสภาพรวม: ผ่าน  
"อุปกรณ์หลัก/อุปกรณ์เสริมขณะขับที่:

- ✓ ระบบปรับอากาศ [ผ่าน]
- ✓ ไฟส่องสว่าง [ผ่าน]
- ✓ ไฟเลี้ยว/ไฟฉุกเฉิน [ผ่าน]
- ✓ หน้าปัดและมาตรวัด [ผ่าน]
- ✓ เข็มชี้ดัดนิรภัย [ผ่าน]
- ✓ แตร [ผ่าน]
- ✓ เครื่องเล่นเพลง [ผ่าน]
- ✓ ระบบปิดน้ำฝน [ผ่าน]
- ✓ เบาะนั่งยึดแน่น [ผ่าน]
- ✓ กระจกไฟฟ้า [ผ่าน]

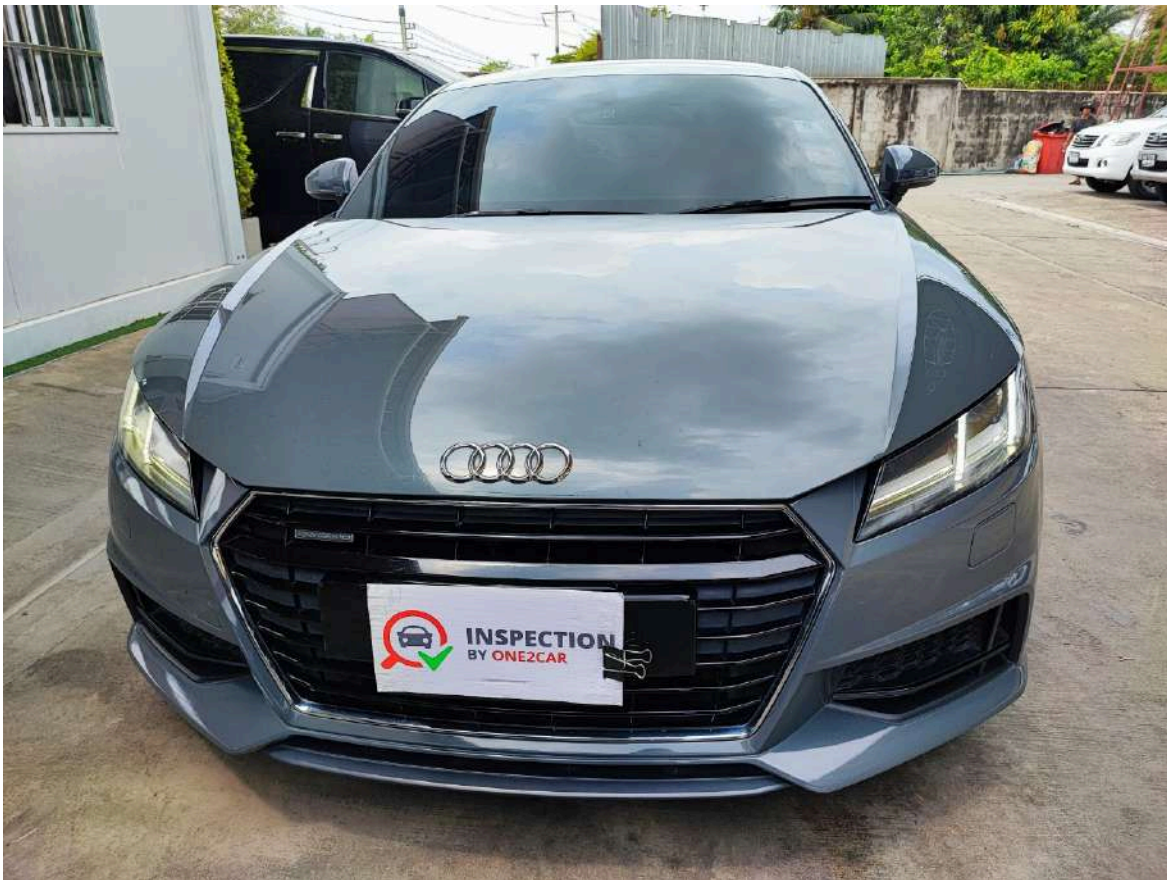
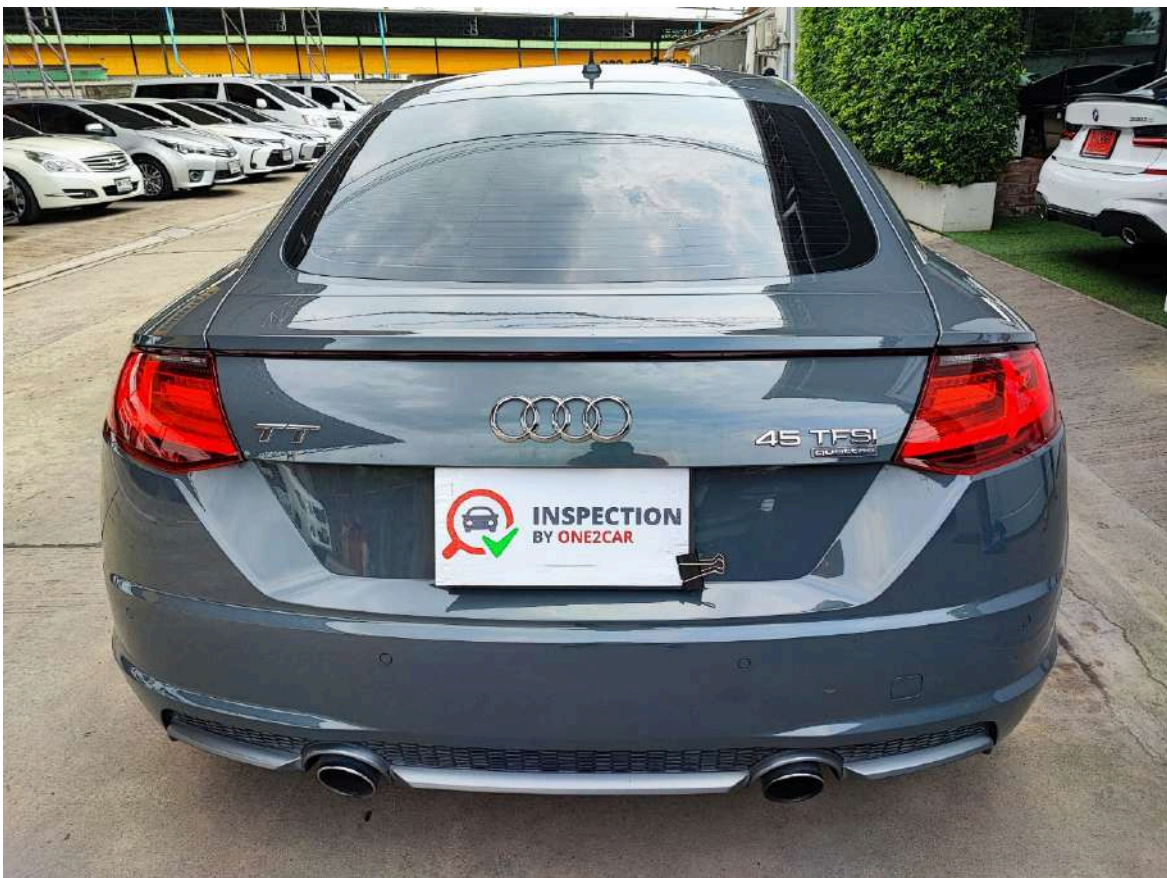
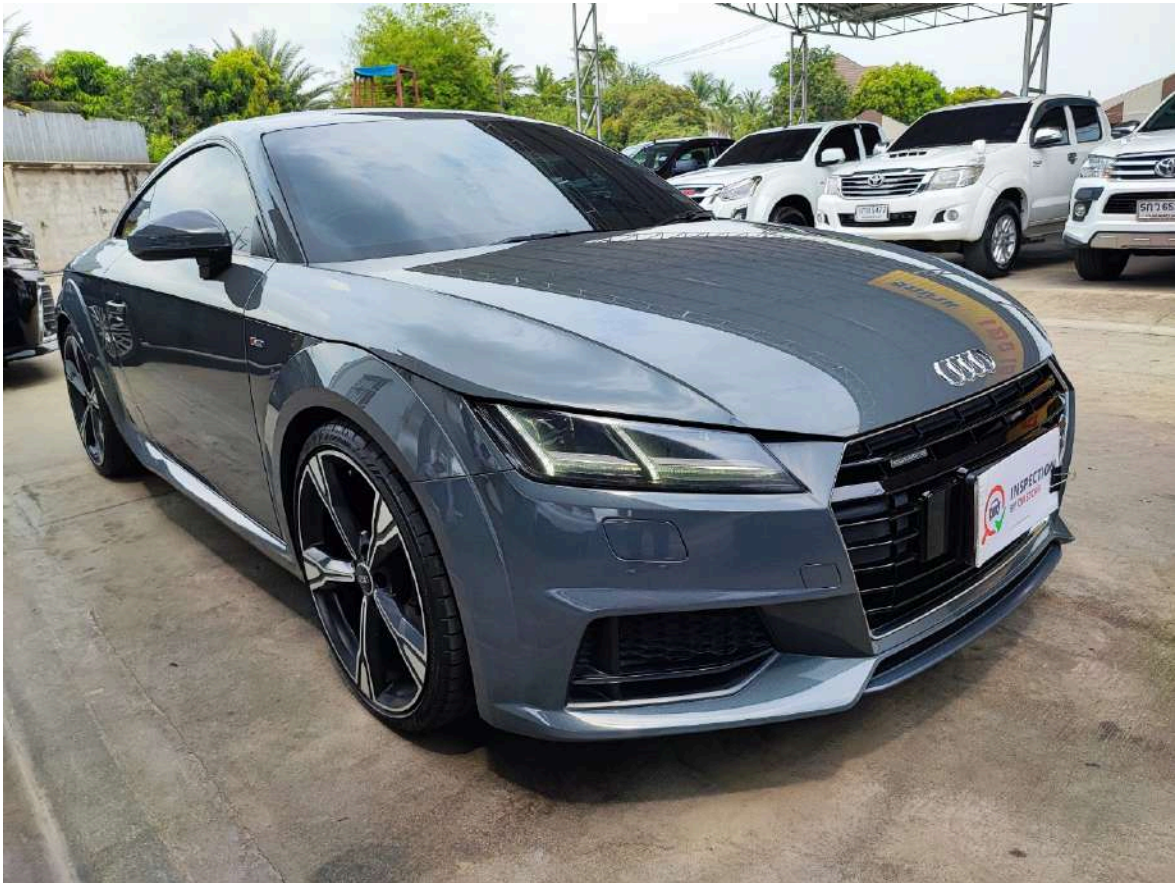
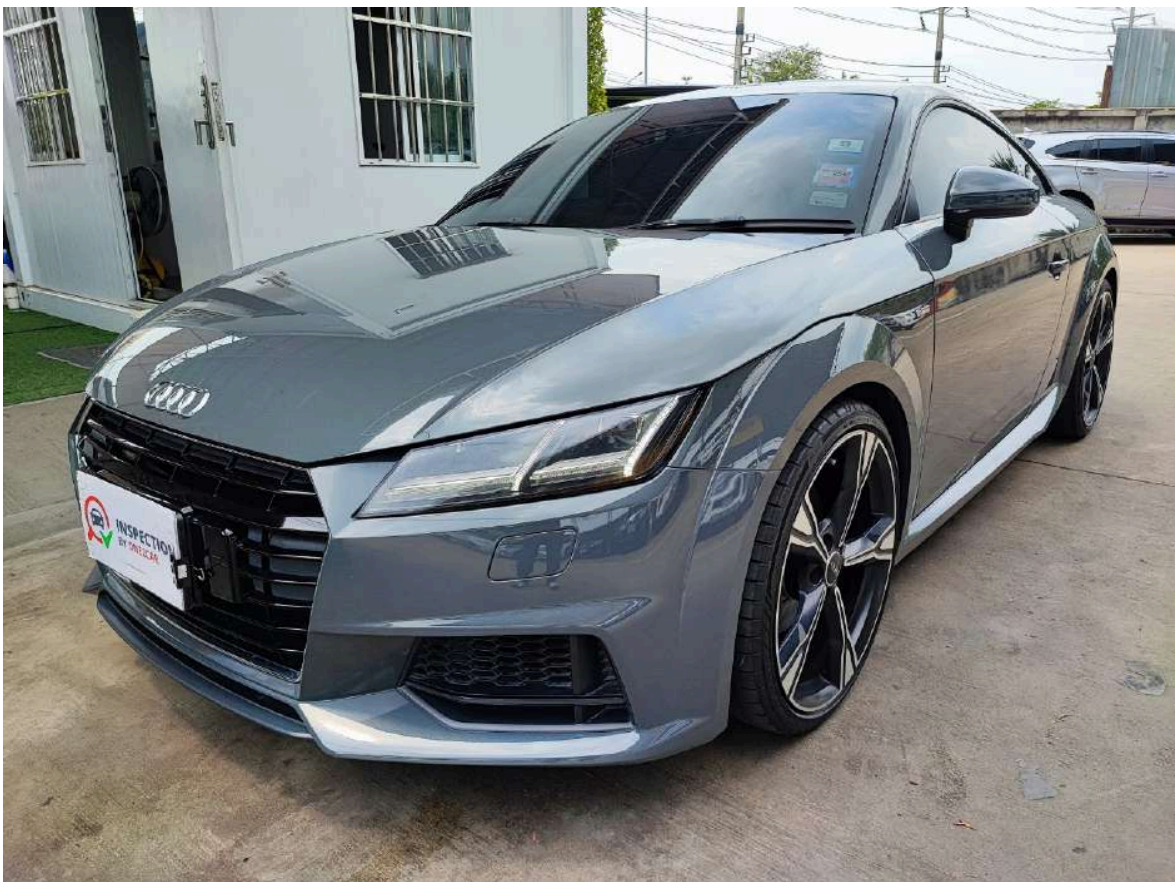
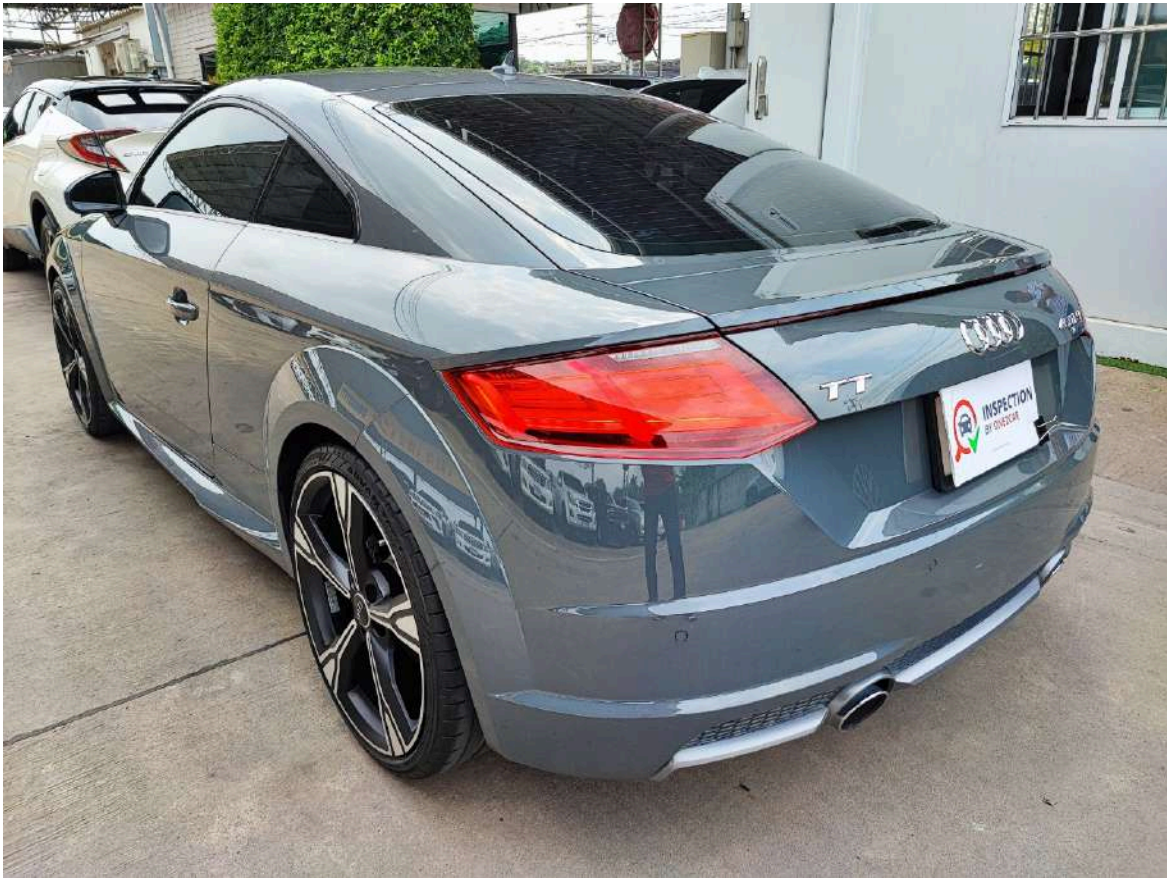
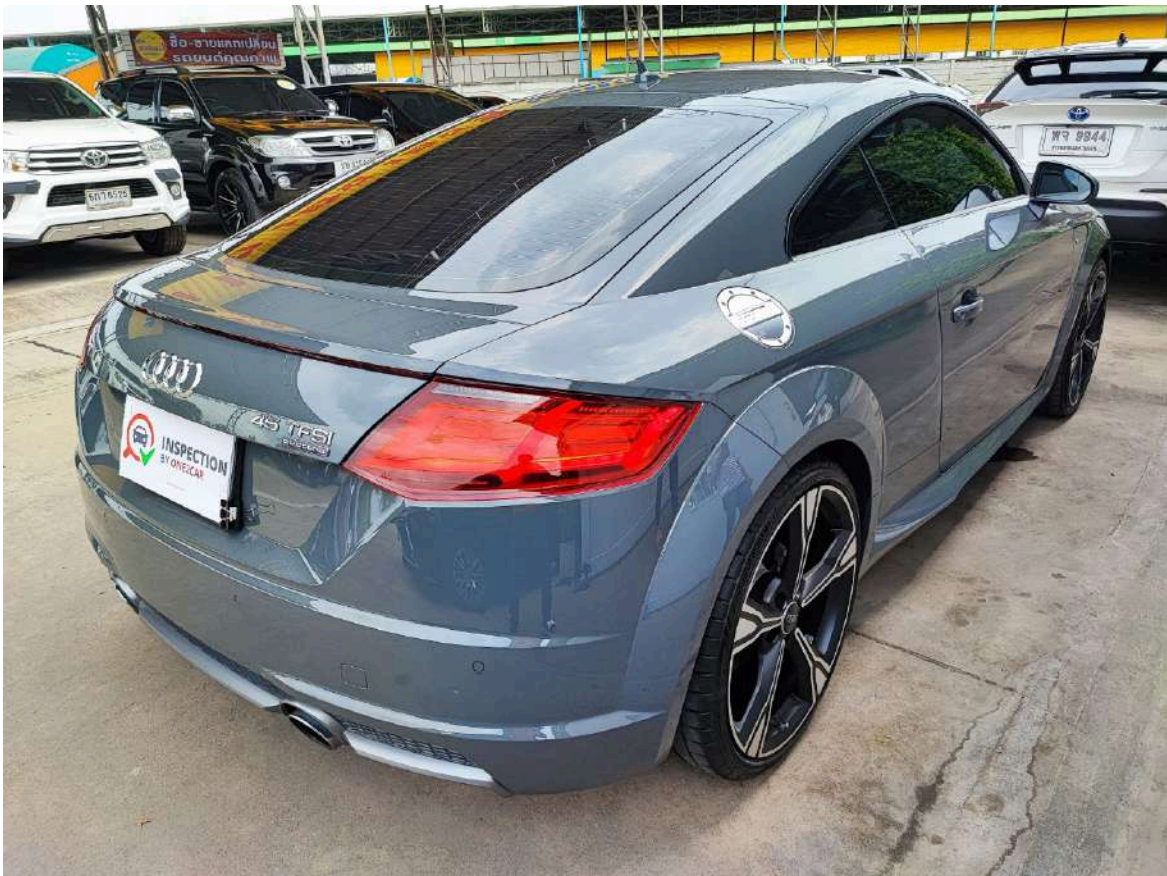
### ภาพภายนอก

ประเมินสภาพรวม: ผ่าน

"รายการที่รอการแก้ไข: ไม่พบรายการแก้ไข  
ชิ้นส่วนประกอบตัวถังรถ

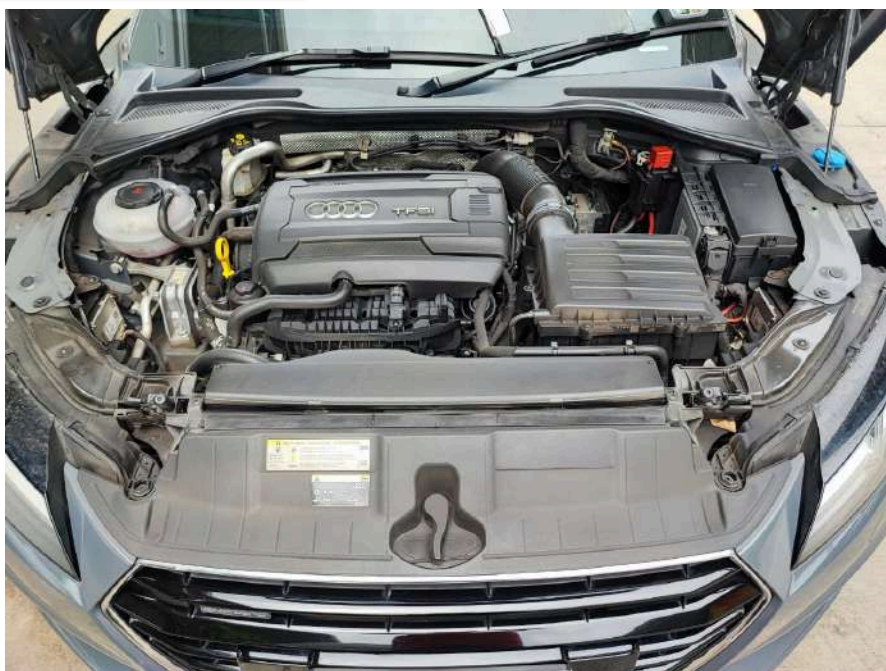
**ภาพห้องเครื่อง**

**การทดสอบ แบตเตอรี่ Battery Test**

Voltage	12.42	V
Rating	600	CCA
Current	259	CCA
Internal resistance	10.77	mΩ
State of Charge	62	%
State of Health	18	%
Status	Replace

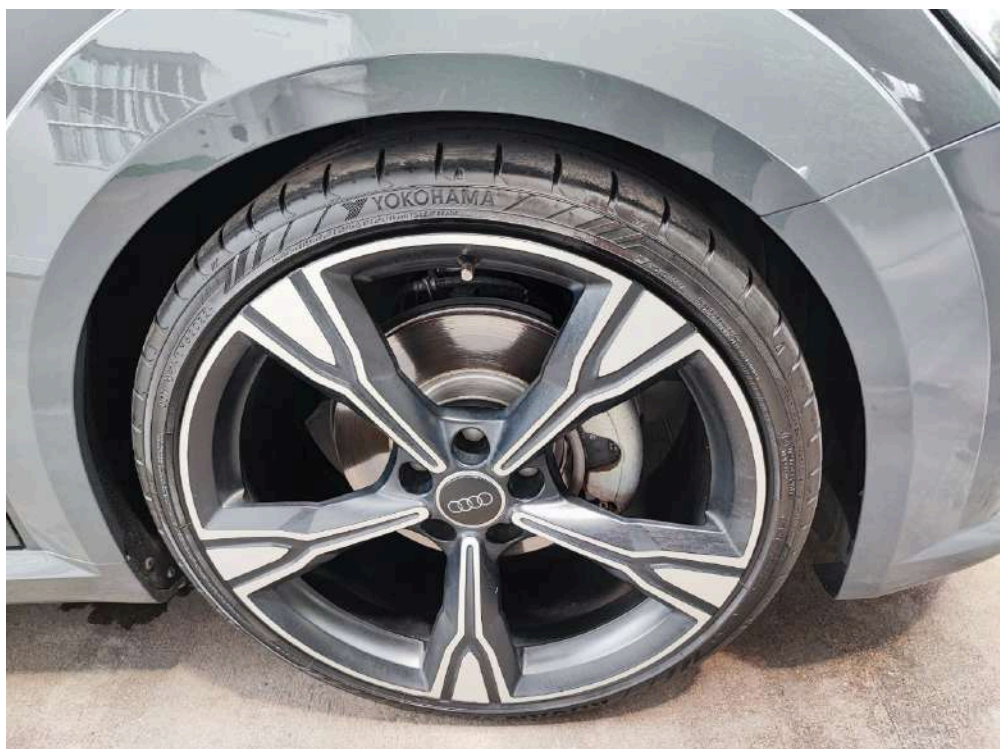
### ขอบยาง ล้อ

รายการตรวจ 8 รายการ	สถานะ
5.1 สภาพยางรถยนต์, สัปดาห์/ปีผลิต Tires Appearance, Year	ดี (Good)
5.2 สภาพล้อ, ฝาครอบล้อ Wheel Rims Appearance	ดี (Good)
5.3 ล้อและยางอะไหล่ Spare Tire & Rim	ดี (Good)
5.4 คาลิปเปอร์เบรก และท่อน้ำมัน Brake Hose Callipers & Pipes	ดี (Good)
5.5 ผ้าดิสเบรก (หน้า/หลัง) Brake Pads (Front/Rear)	ดี (Good)
5.6 จานดิสเบรก (หน้า/หลัง) Brake Discs (Front/Rear)	ดี (Good)
5.7 ทรัมเบรกล้อหลัง Brakes and Drums any No Leakage	ดี (Good)
5.8 การทำงานของเบรกมือ Park Brake function	ดี (Good)

20/22

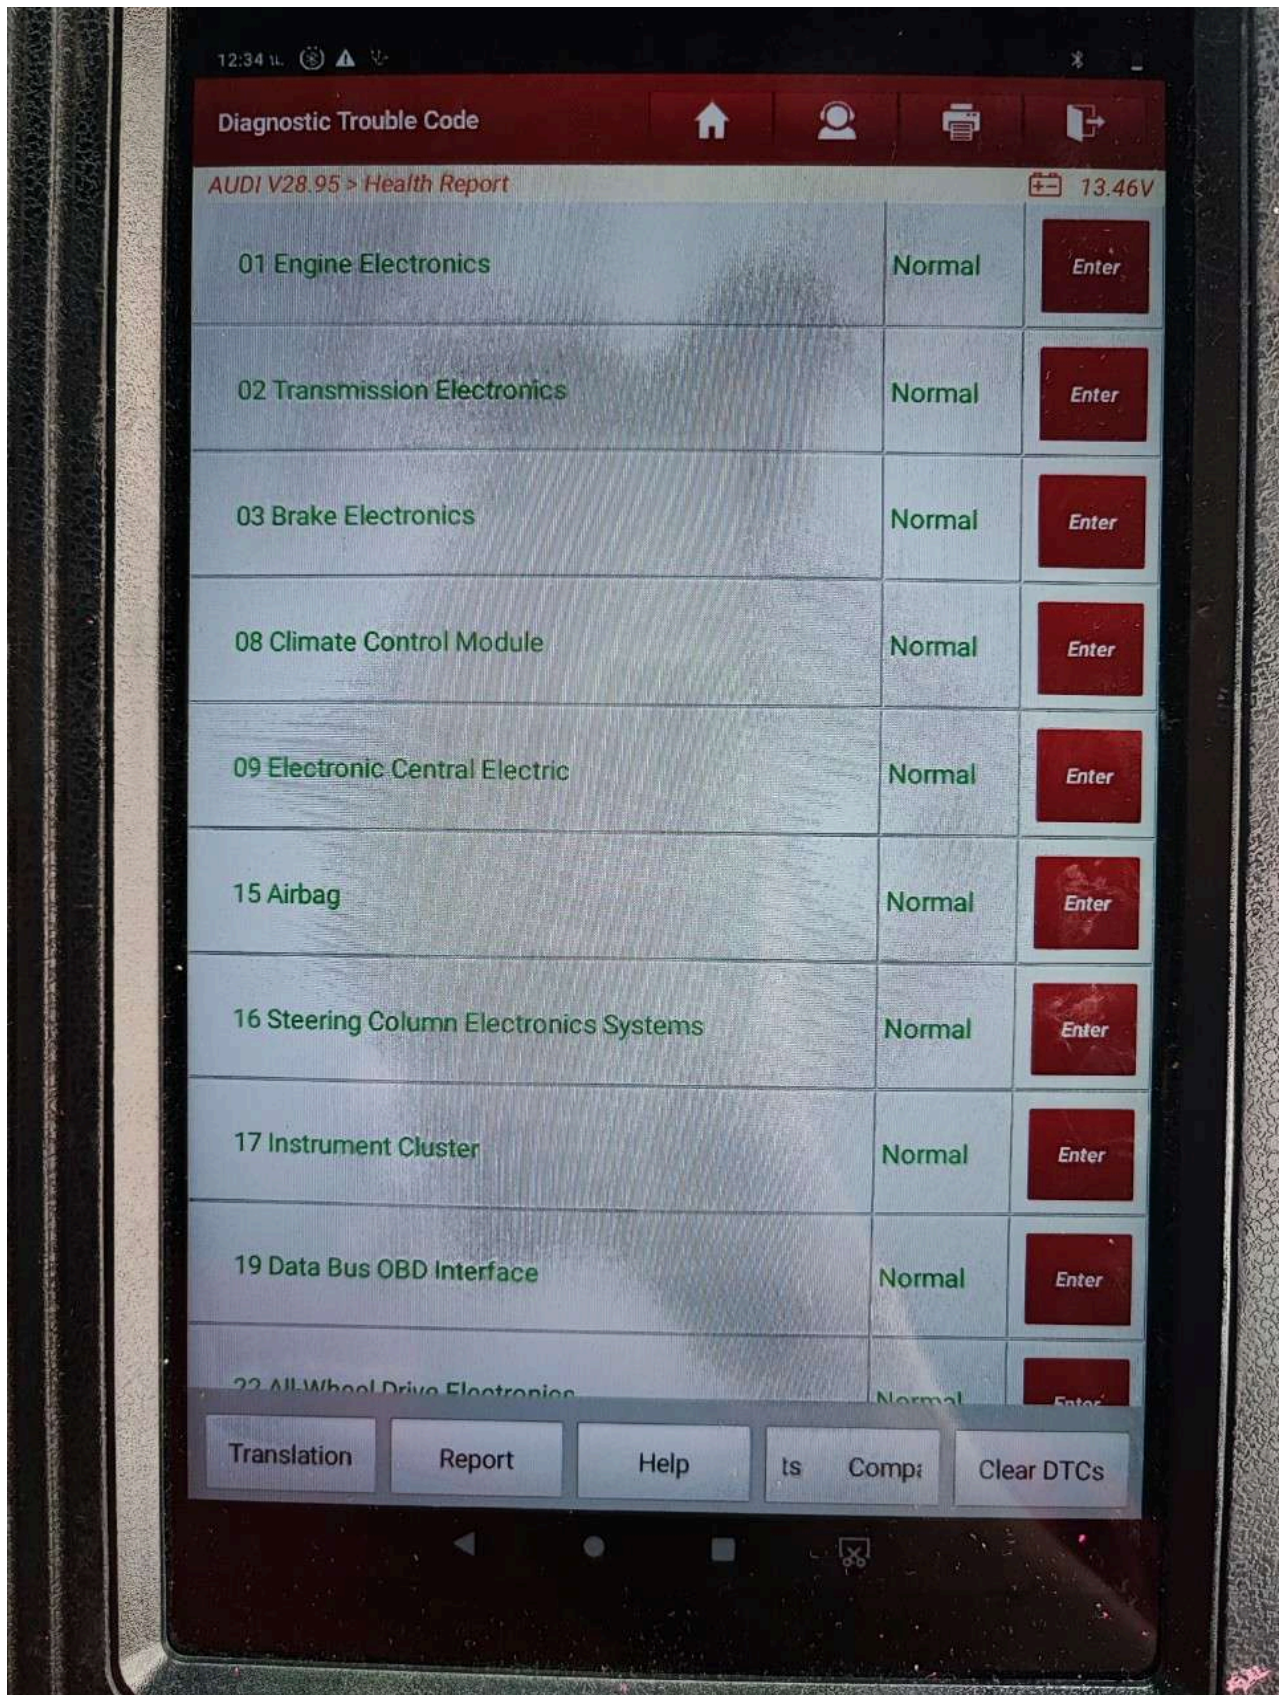
ภาพ OBD

2.17 ตรวจจับพฤติกรรมรถ, ความเร็ว และเครื่องยนต์  
OBD II On-Board Diagnostics (OBD)

ดี (Good)
