1023/0272-5

McLaren 720S 4.0 Coupe

Sep 15, 2023

# Vehicle Inspection Report สรุปผลการตรวจสภาพรถ (Inspection Summary)

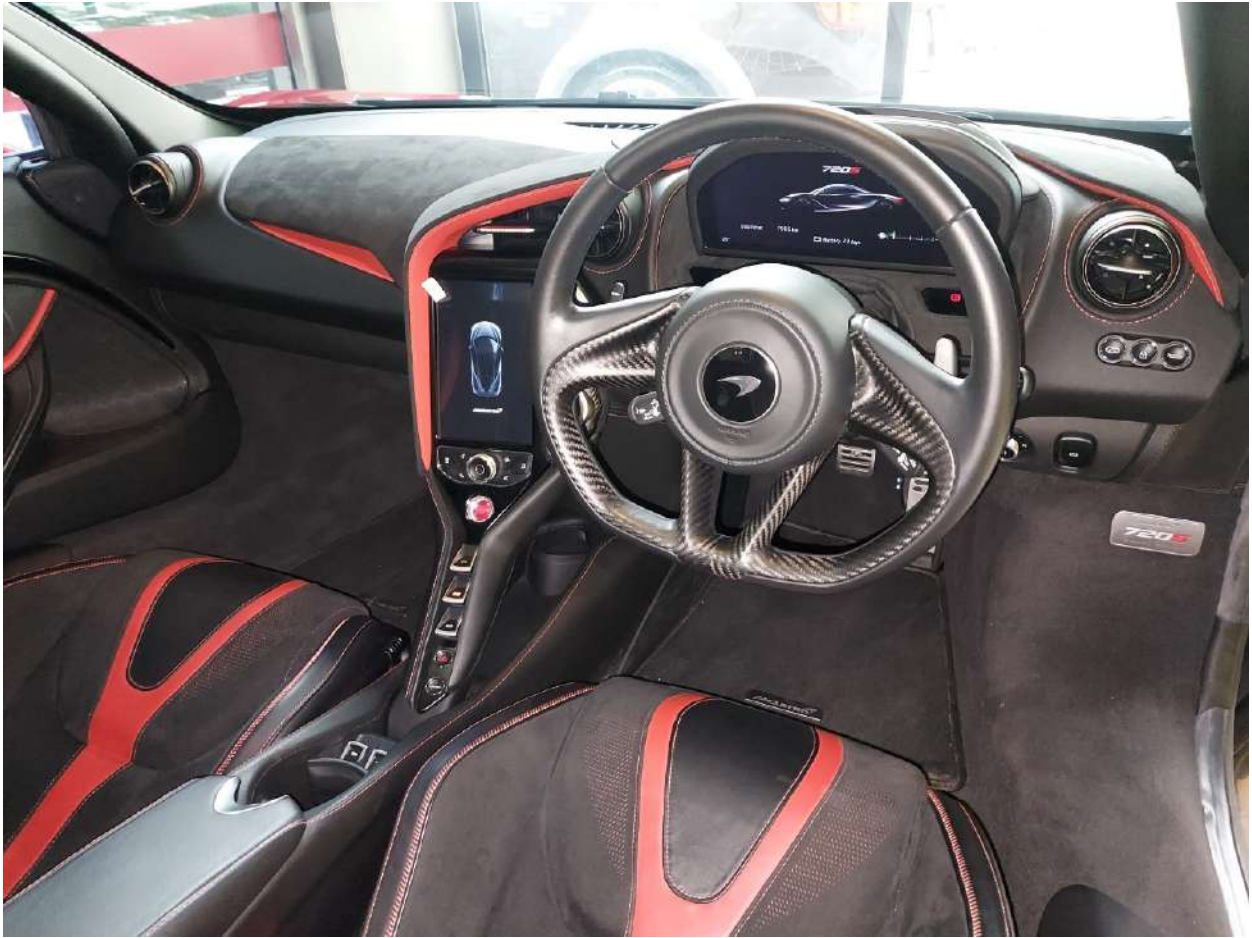
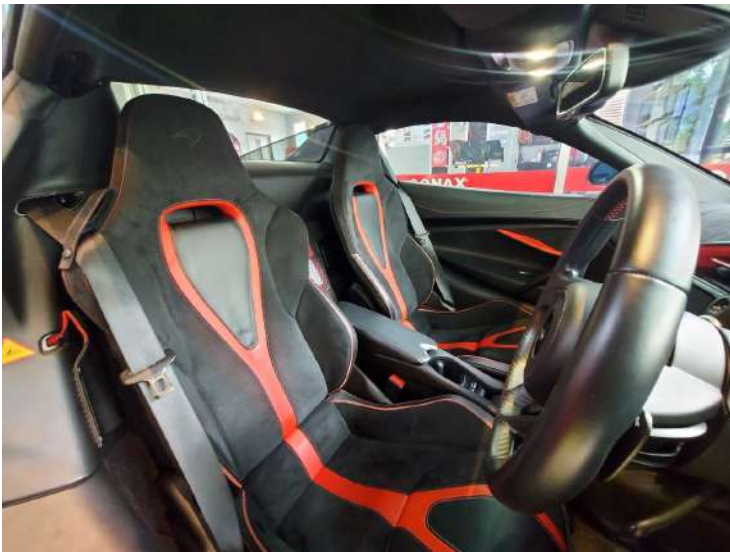
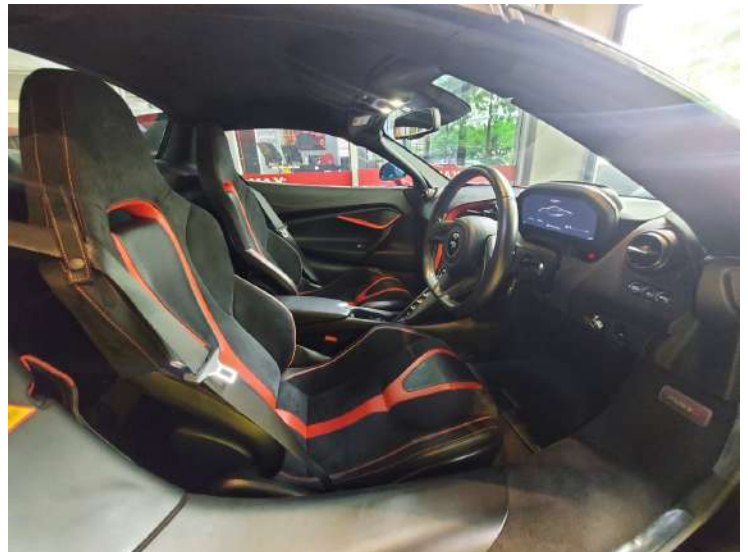
## ภาพภายใน

รายการตรวจ 4 รายการ	สถานะ
2.1 สภาพที่นั่ง Seat Appearance	ดี (Good)
2.2 การทำงาน การปรับ และการล็อกเบาะ Seat Adjust functional	ดี (Good)
2.3 สภาพรางไต่เบาะ Seat slide adjust rail	ดี (Good)
2.4 เข็มขัดนิรภัย Seat Belts	ดี (Good)

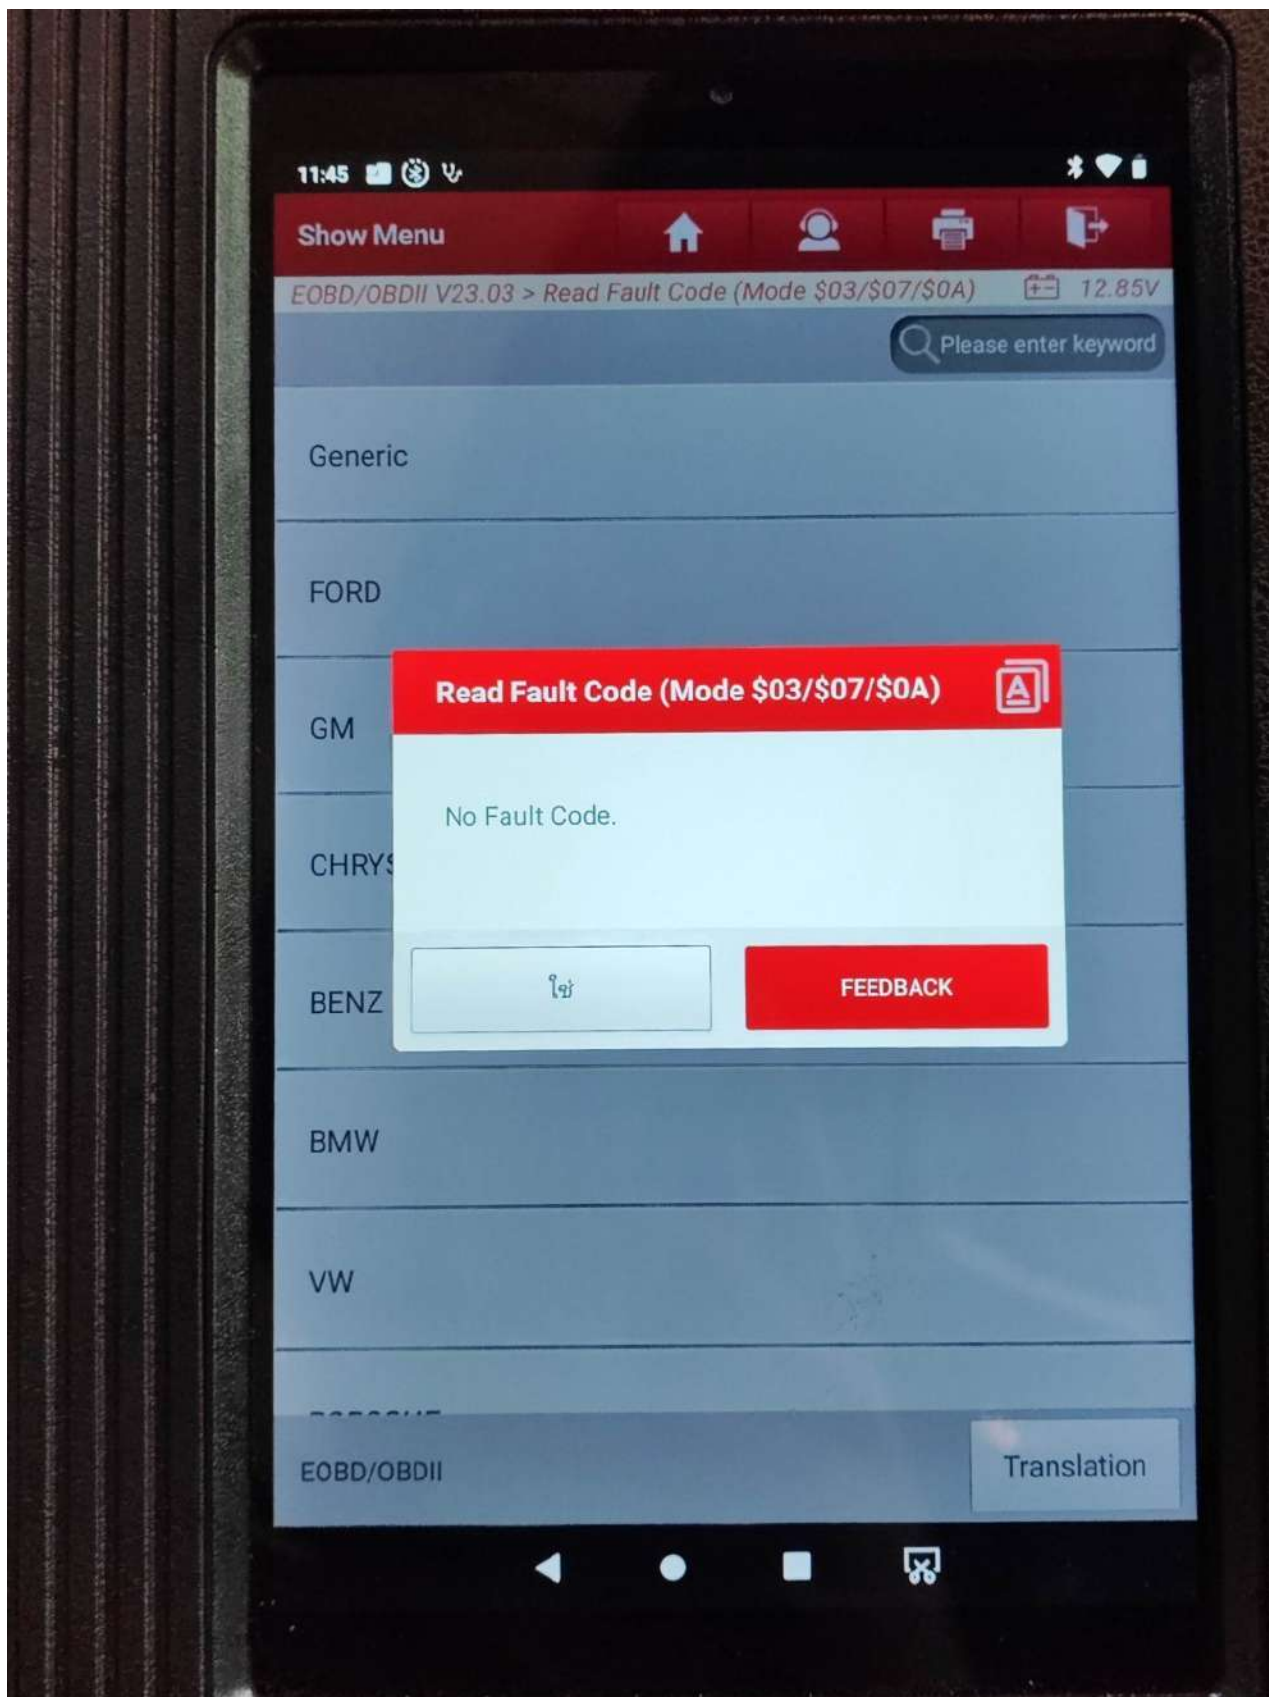
ภาพ OBD

รายการตรวจ 6 รายการ	สถานะ
1.1 ไม่เคยเกิดอุบัติเหตุรุนแรงจนทำให้โครงสร้างรถมีปัญหาความปลอดภัย No Evidence of Major or Hail Damage	ดี (Good)
1.2 ไม่มีการตัดต่อ ตัดแปลง คัชชี และ โครงสร้างรถ No chassis and cab structure modified	ดี (Good)
1.3 ไม่เคยประสบภัยจมน้ำ No Evidence of Flood	ดี (Good)
1.4 ไม่เคยประสบภัยอัคคีภัย No Evidence of Fire	ดี (Good)
1.5 ระบบการทำงานภายในรถยนต์ OBD II On-Board Diagnostics (OBD)	ดี (Good)
1.6 สภาพรถโดยรวม Overall Appearance	ดี (Good)
