I023/0117-17

Toyota Camry 2.0G Sedan

8 พ.ค. 2023

Vehicle Inspection Report

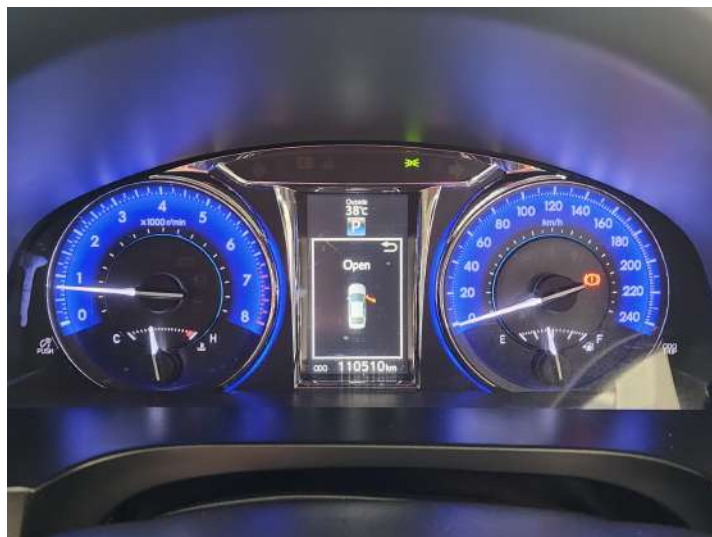
รูปเลขไมล์ (Mileage Picture): ▾

110510

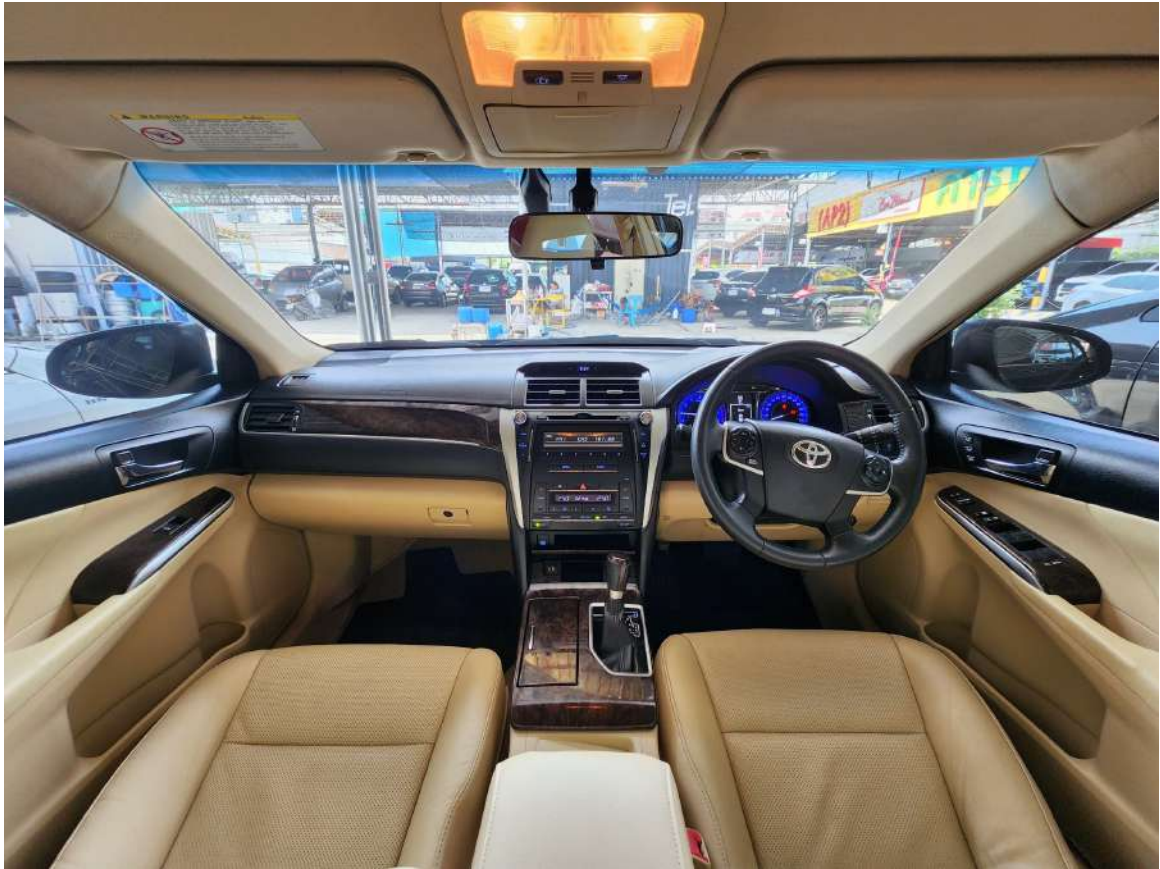
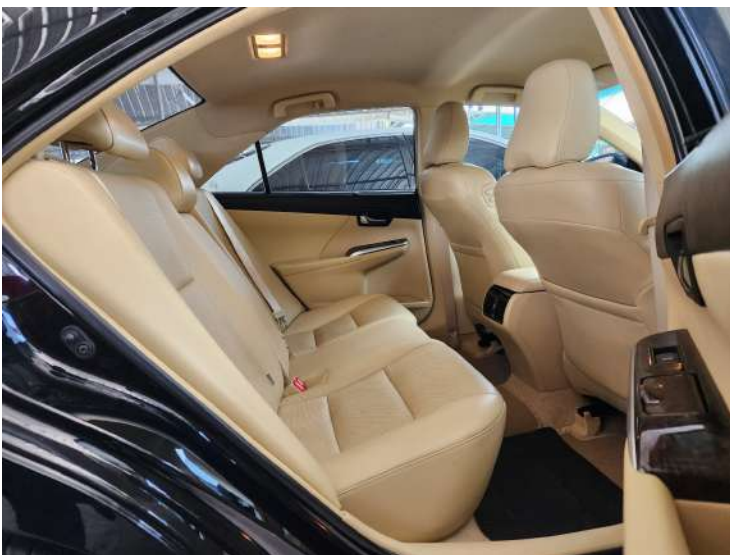
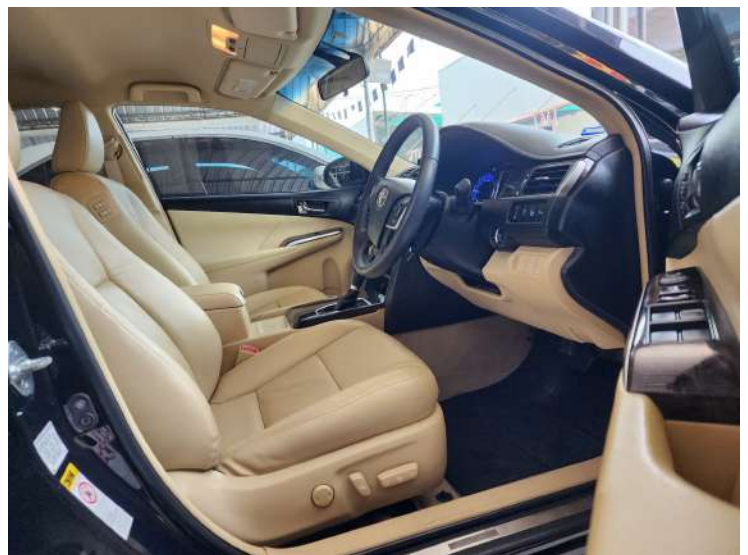
ภาพภายใน

ประเมินสภาพรวม: ผ่าน
 อุปกรณ์หลัก/อุปกรณ์เสริมขณะขับที่:

- ✓ ระบบปรับอากาศ [ผ่าน]
- ✓ ไฟส่องสว่าง [ผ่าน]
- ✓ ไฟเลี้ยว/ไฟฉุกเฉิน [ผ่าน]
- ✓ หน้าปัดและมาตรวัด [ผ่าน]
- ✓ เข็มชี้ดัดนิกเกิล [ผ่าน]
- ✓ แตร [ผ่าน]
- ✓ เครื่องเล่นเพลง [ผ่าน]
- ✓ ระบบปัดน้ำฝน [ผ่าน]
- ✓ เบาะนั่งยึดแน่น [ผ่าน]
- ✓ กระจกไฟฟ้า [ผ่าน]

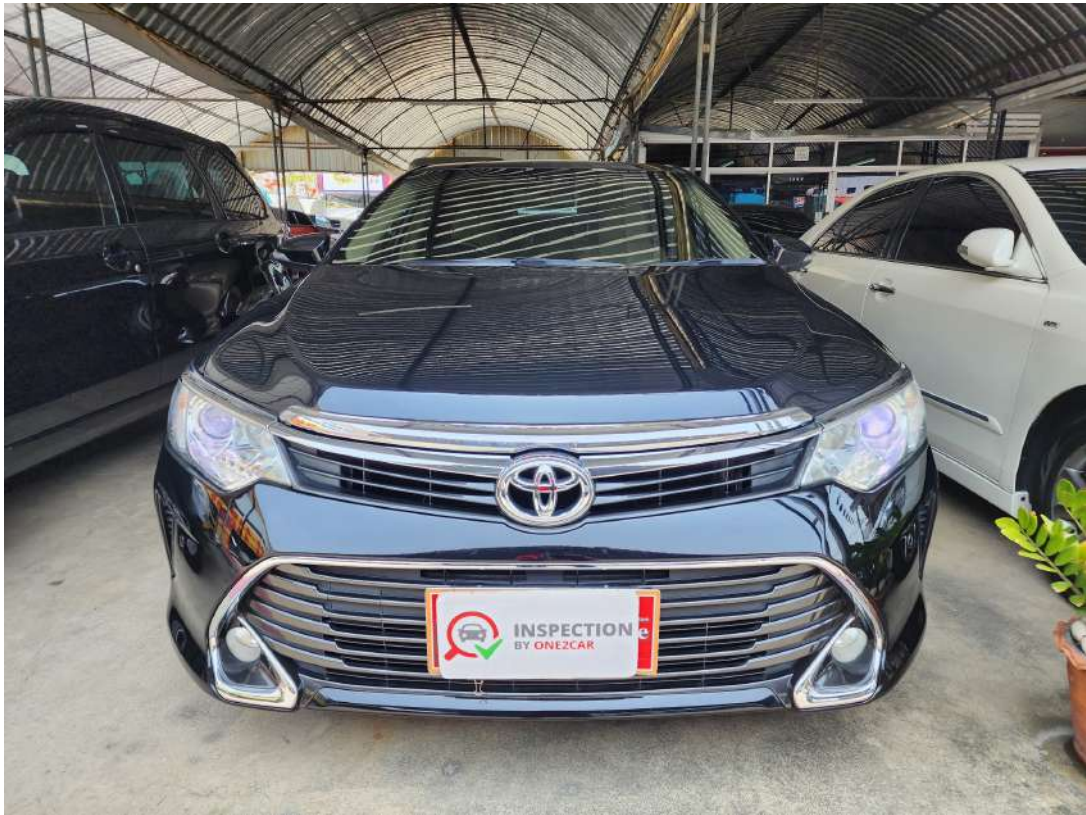
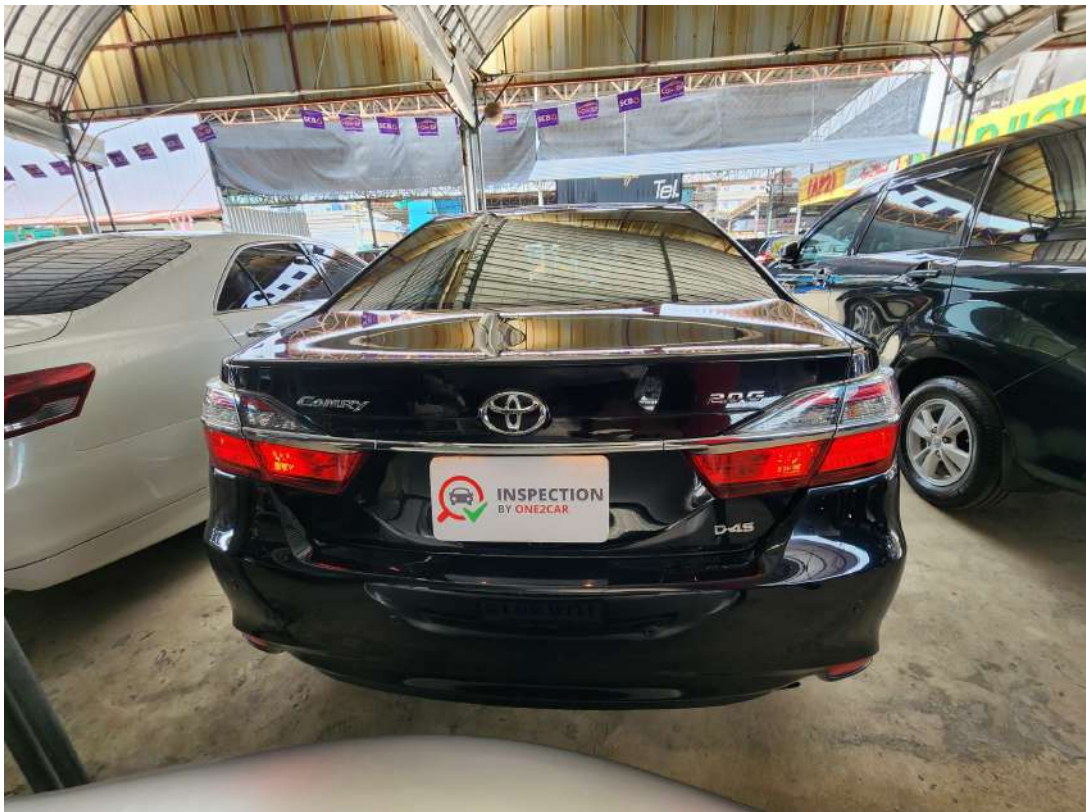
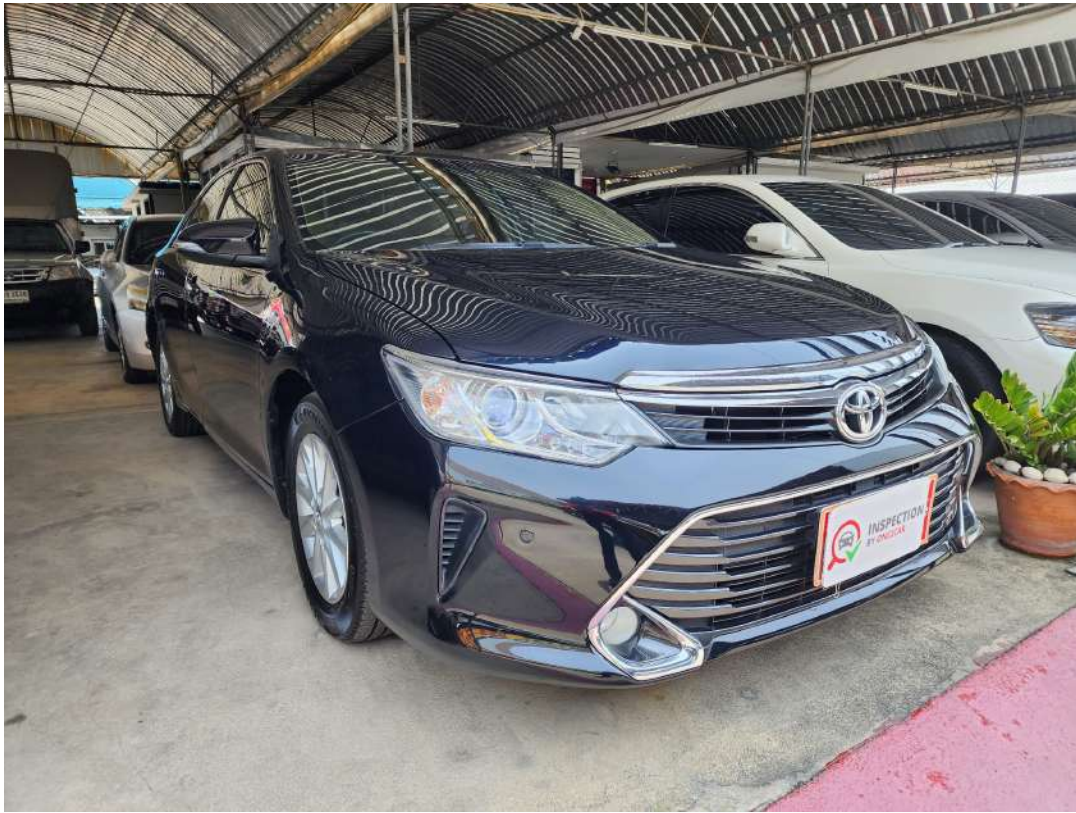
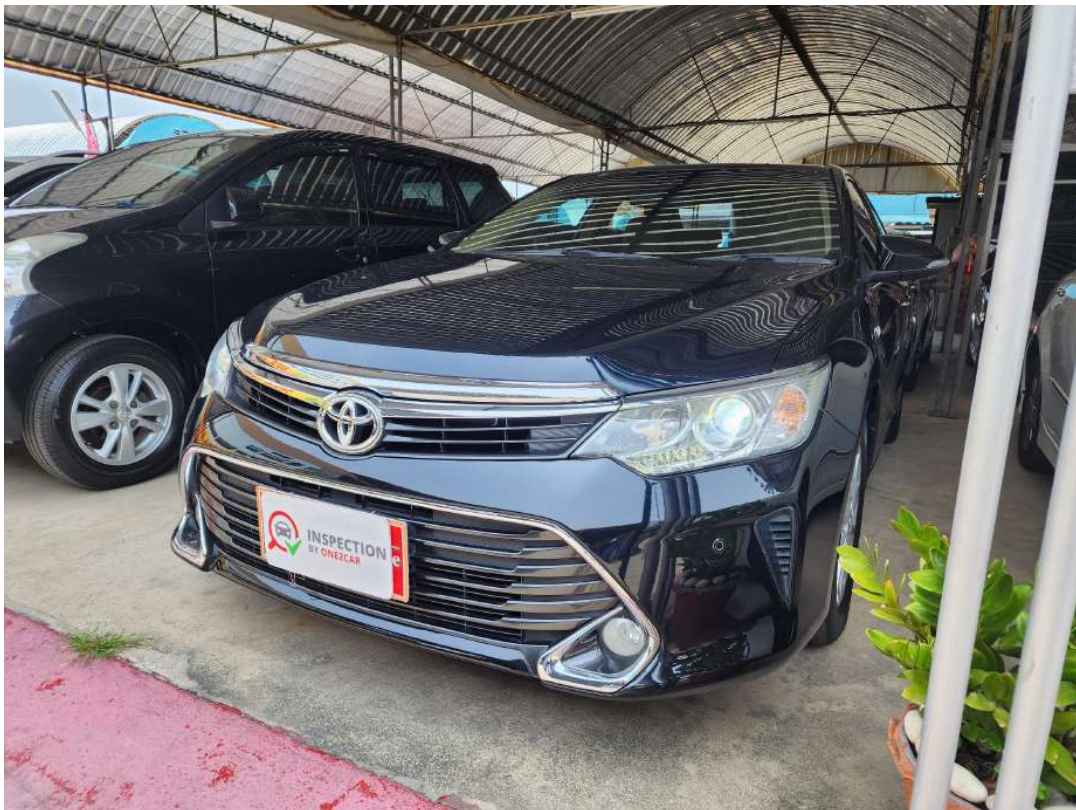
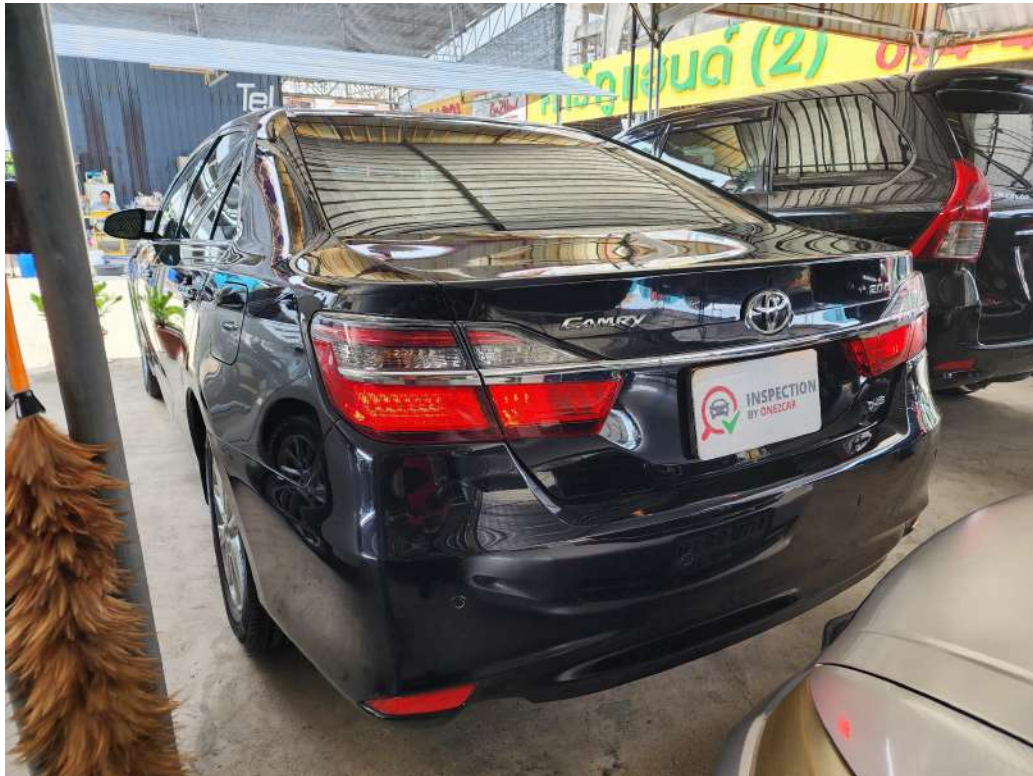
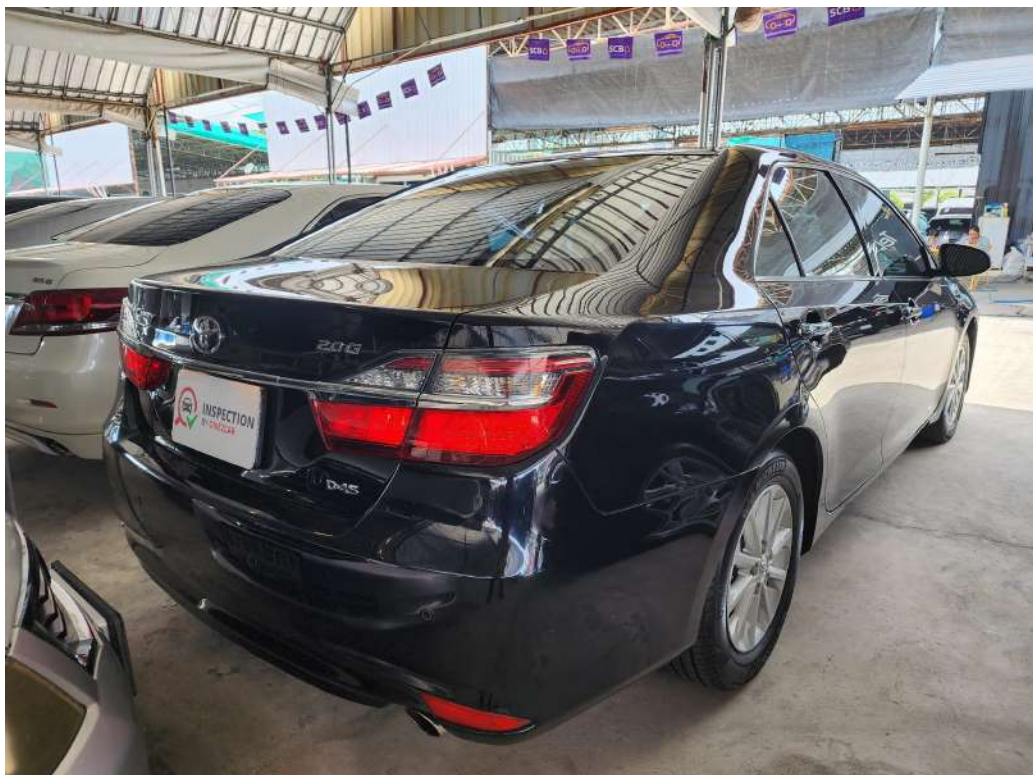
ภาพภายนอก

- ประเมินสภาพรวม: ผ่าน
 รายการที่รอการแก้ไข: ไม่พบรายการแก้ไข
 ชิ้นส่วนประกอบตัวถังรถ
- ✓ แผ่นเพลทเลขตัวถังมองเห็นได้ชัดเจน
 - ✓ ชิ้นส่วนประกอบตัวถังรถ ผ่านการวัดค่าความหนาของสีแล้ว
 - ✓ สีสรถตรงตามเสาเอกสารถทะเบียน

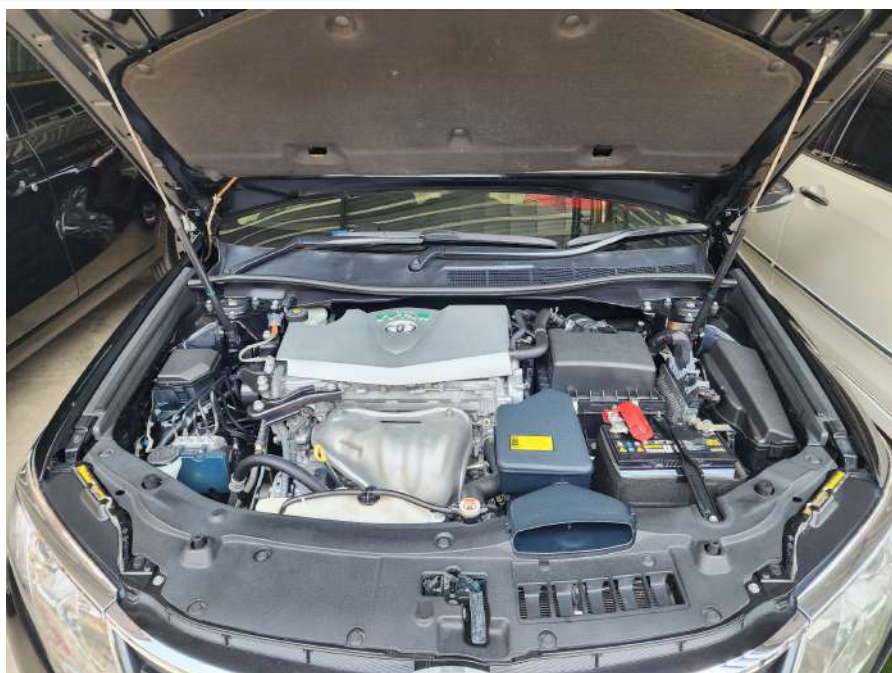
ภาพห้องเครื่อง

- ✓ รอบเดินเบาของเครื่องยนต์ปกติ
- ✓ ไม่มีปัญหาการสตาร์ทเครื่อง
- ✓ ระบบระบายความร้อนเครื่องยนต์แสดงค่าปกติ
- ✓ ไม่เกิดเสียงจากชิ้นส่วนหรือสายพานหน้าห้องเครื่อง
- ✓ ระบบเบรคไม่มีรอยร้าวซึม
- ✓ เครื่องยนต์ไม่มีคราบ/รอยร้าวซึม

Voltage	12.39	V
Rating	500	CCA
Current	482	CCA
Internal resistance	5.8	mΩ
State of Charge	73	%
State of Health	97	%
Status	Great

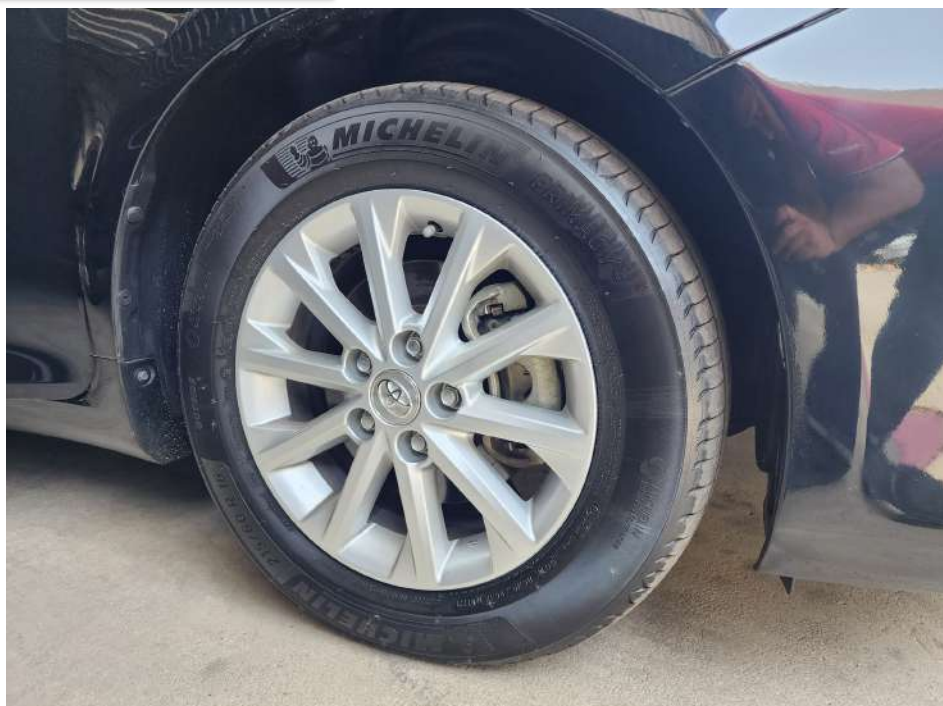
ขอบยาง ล้อ

0722

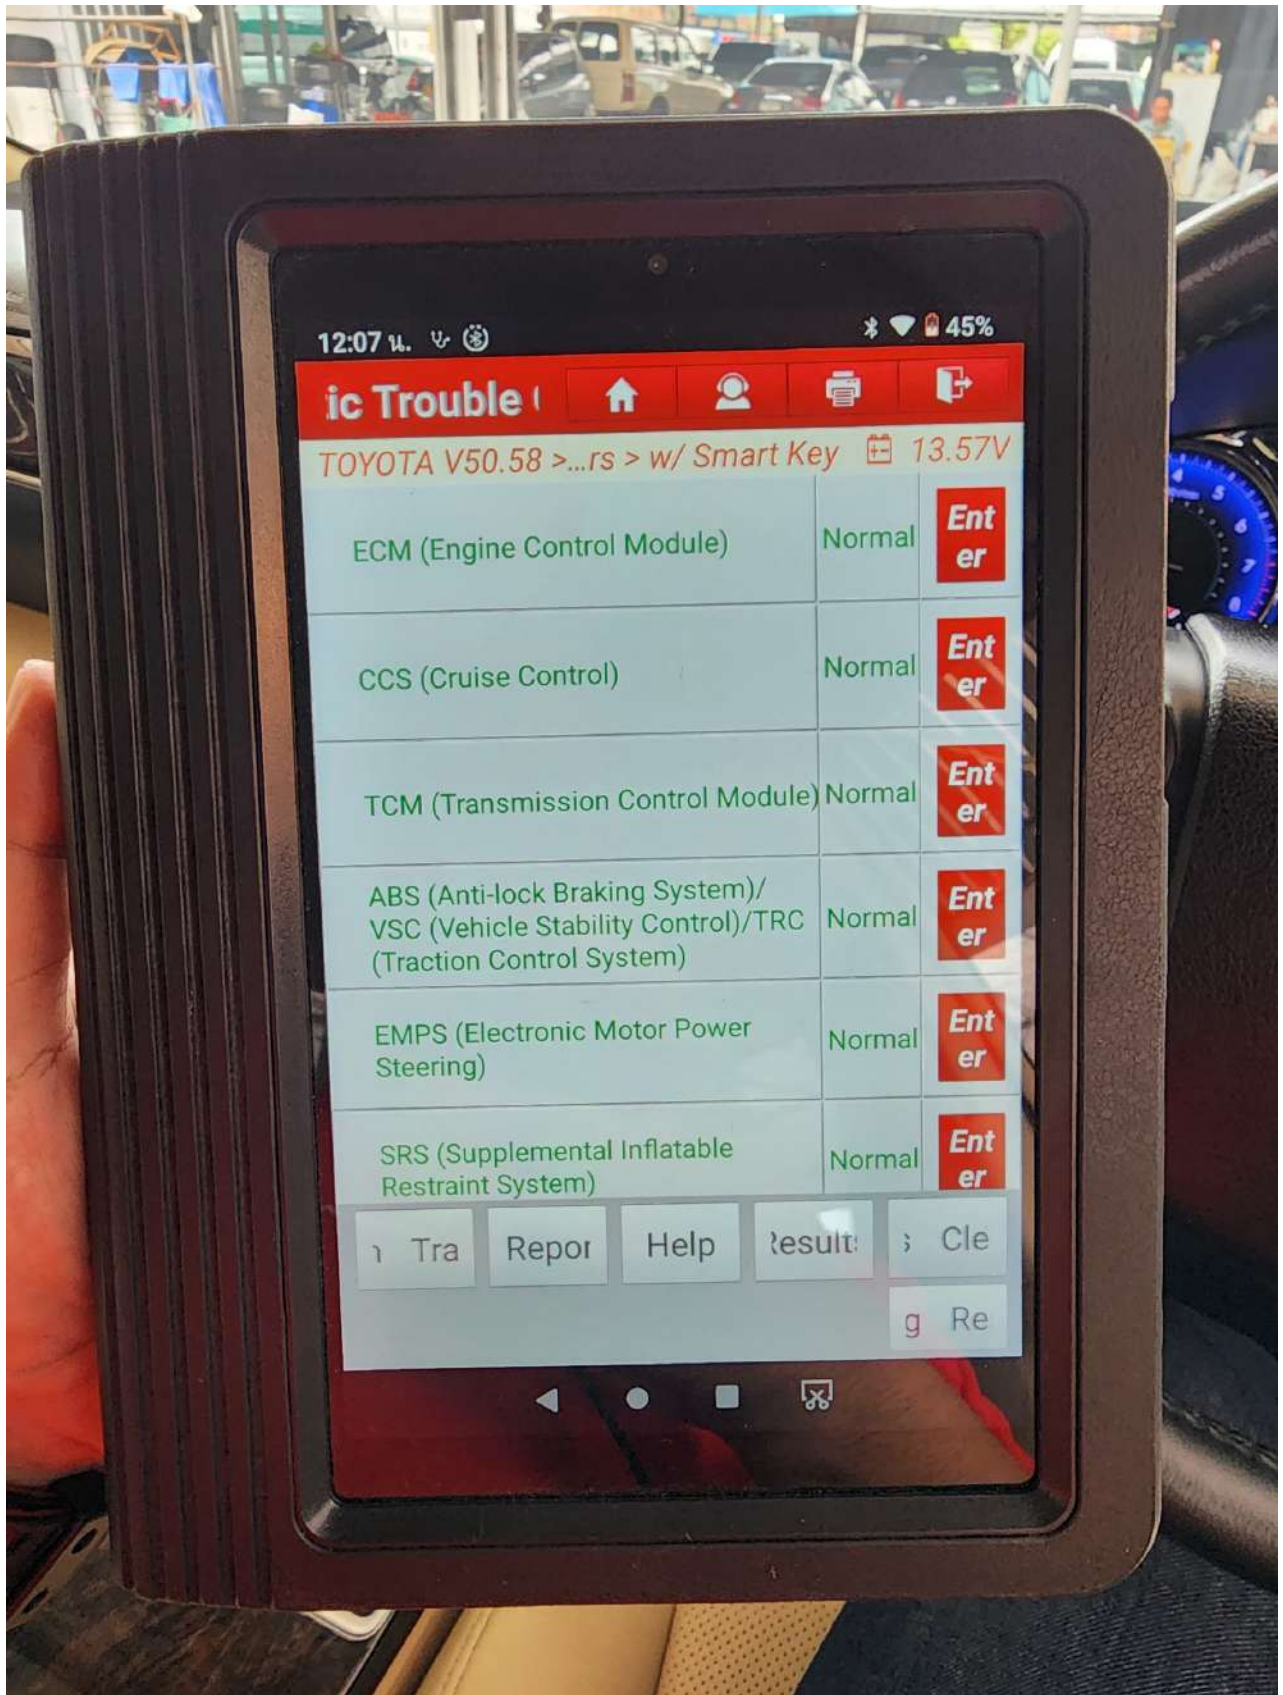
ภาพ OBD

2.17 การวินิจฉัยผ่านทาง OBD2 On-Board Diagnostics (OBD)

ดี (Good)
