1024/0126-4

Toyota Corolla Cross 1.8 Hybrid Premium

Vehicle Inspection Report สรุปผลการตรวจสภาพรถ (Inspection Summary)

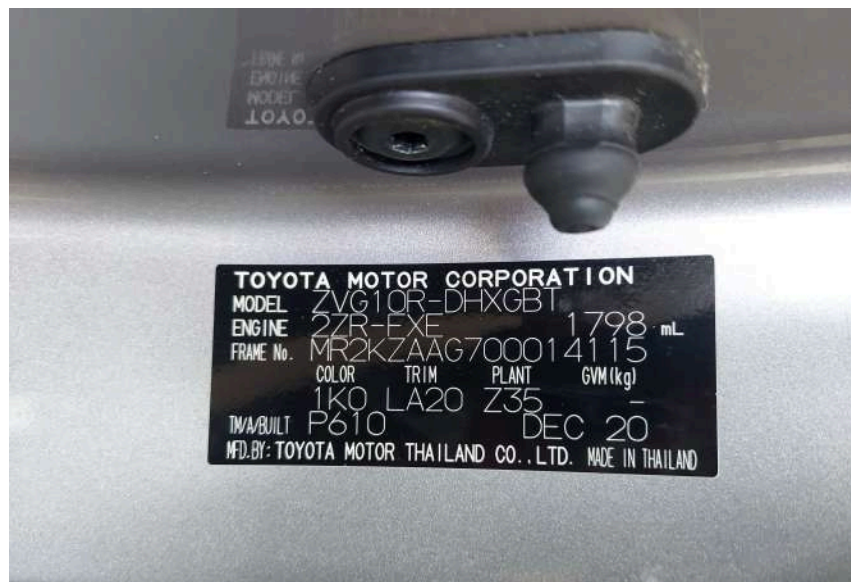
รูปแผ่นPlate ▾

- ✓ แผ่นเพลทเลขตัวถังมองเห็นได้ชัดเจน
- ✓ ชิ้นส่วนประกอบตัวถังรถ ผ่านการวัดค่าความหนาของสีแล้ว
- ✓ สีรถตรงตามเสาเอกสารจทะเบียน

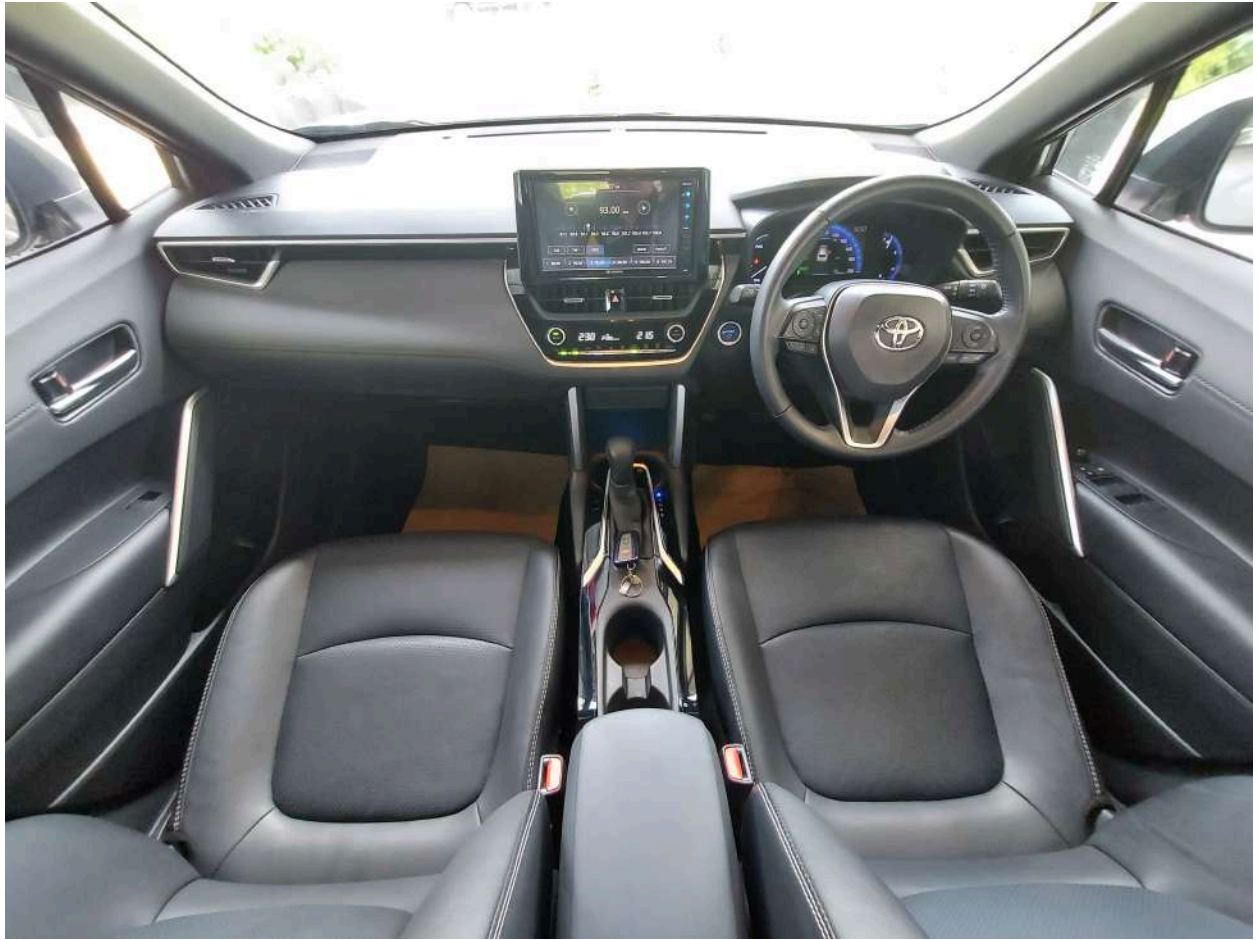
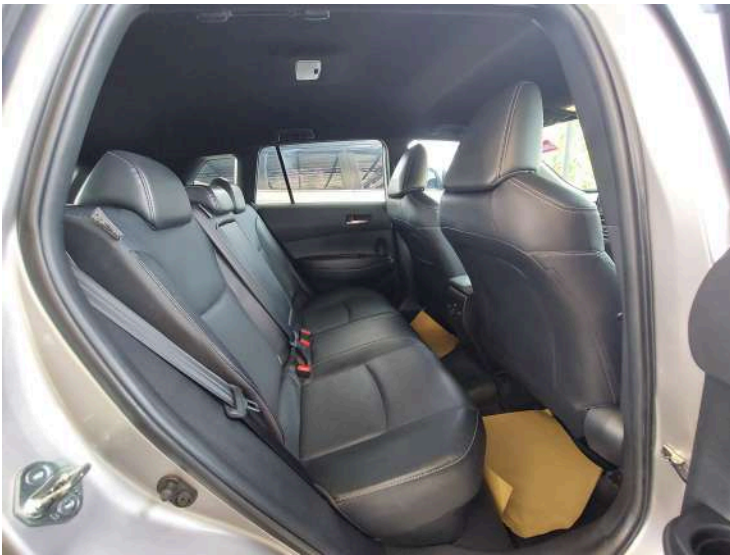
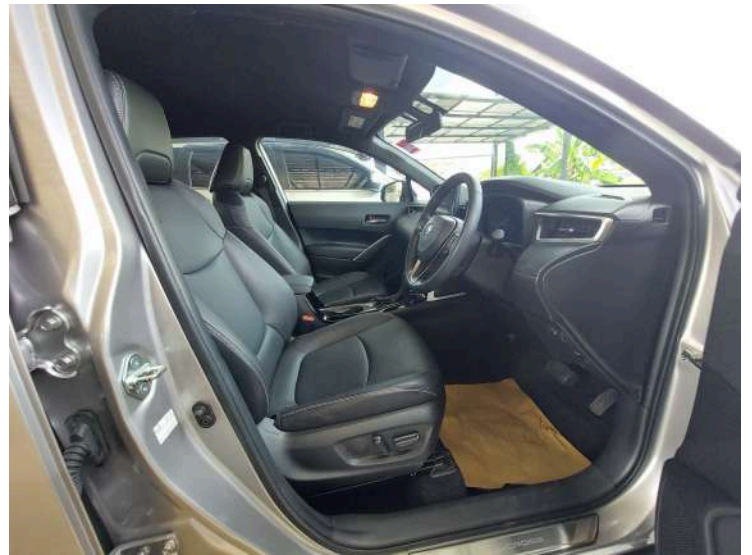
ภาพภายใน

รายการตรวจ 20 รายการ	สถานะ
2.1 สภาพที่นั่ง Seat Appearance	ดี (Good)
2.2 การทำงาน การปรับ และการล็อกเบาะ Seat Adjust functional	ดี (Good)
2.3 สภาพรางไต่เบาะ Seat slide adjust rail	ดี (Good)
2.4 เข็มขัดนิรภัย Seat Belts	ดี (Good)
2.5 แผงคอนโซลหน้า Other Trims	ดี (Good)
2.6 เครื่องเสียงภายในรถ Radio/ Multiplayer	ดี (Good)
2.7 ลำโพง Speaker working	ดี (Good)
2.8 ไล่ฝ้ากระจกหลัง Rear Window Demister	ดี (Good)
2.9 อุปกรณ์ปรับอากาศทำความเย็นและความร้อน Air Condition/Heater	ดี (Good)

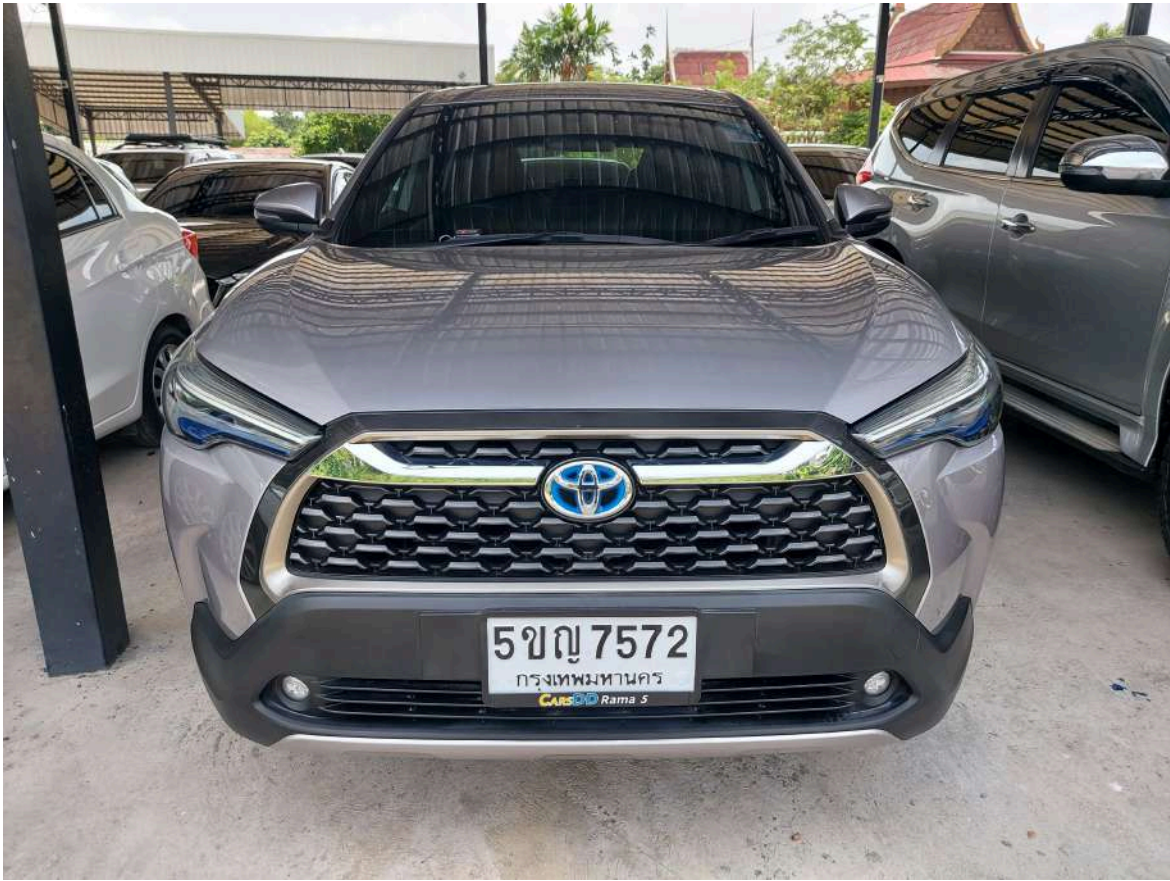
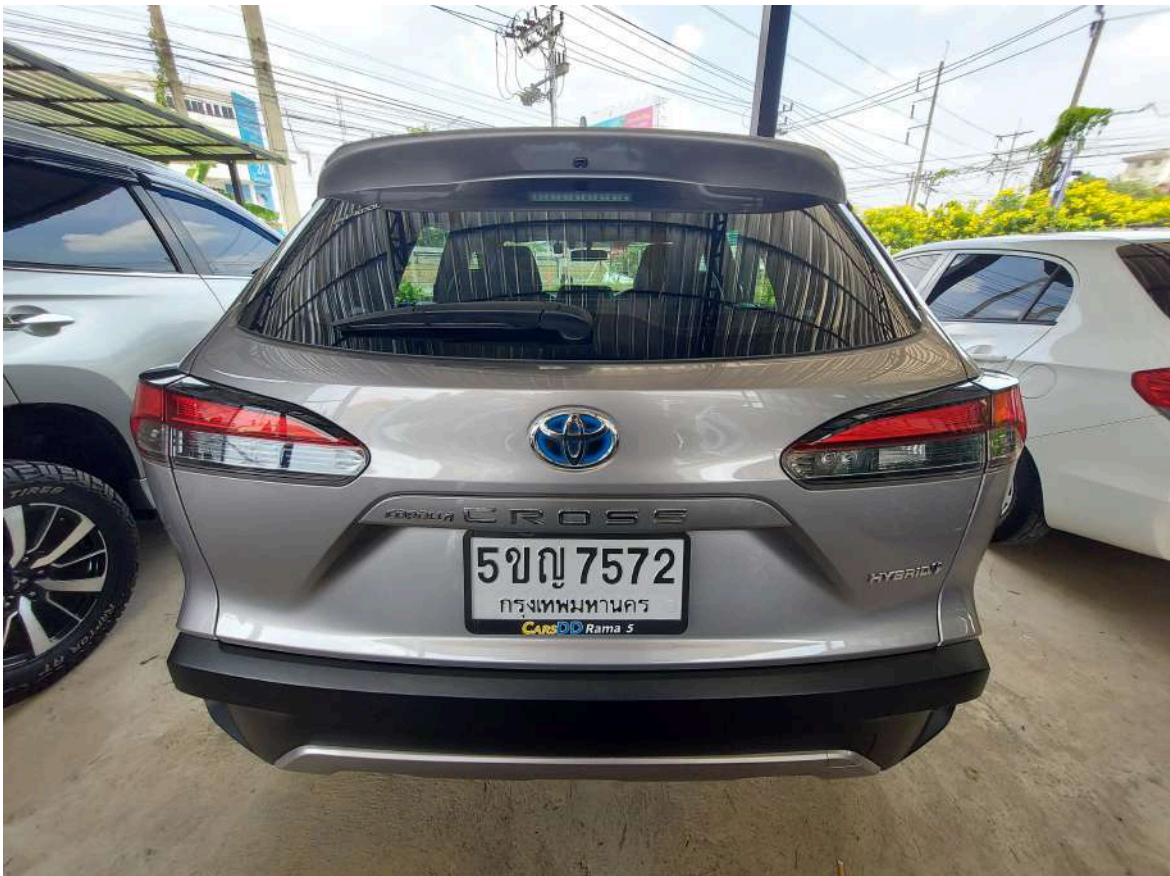
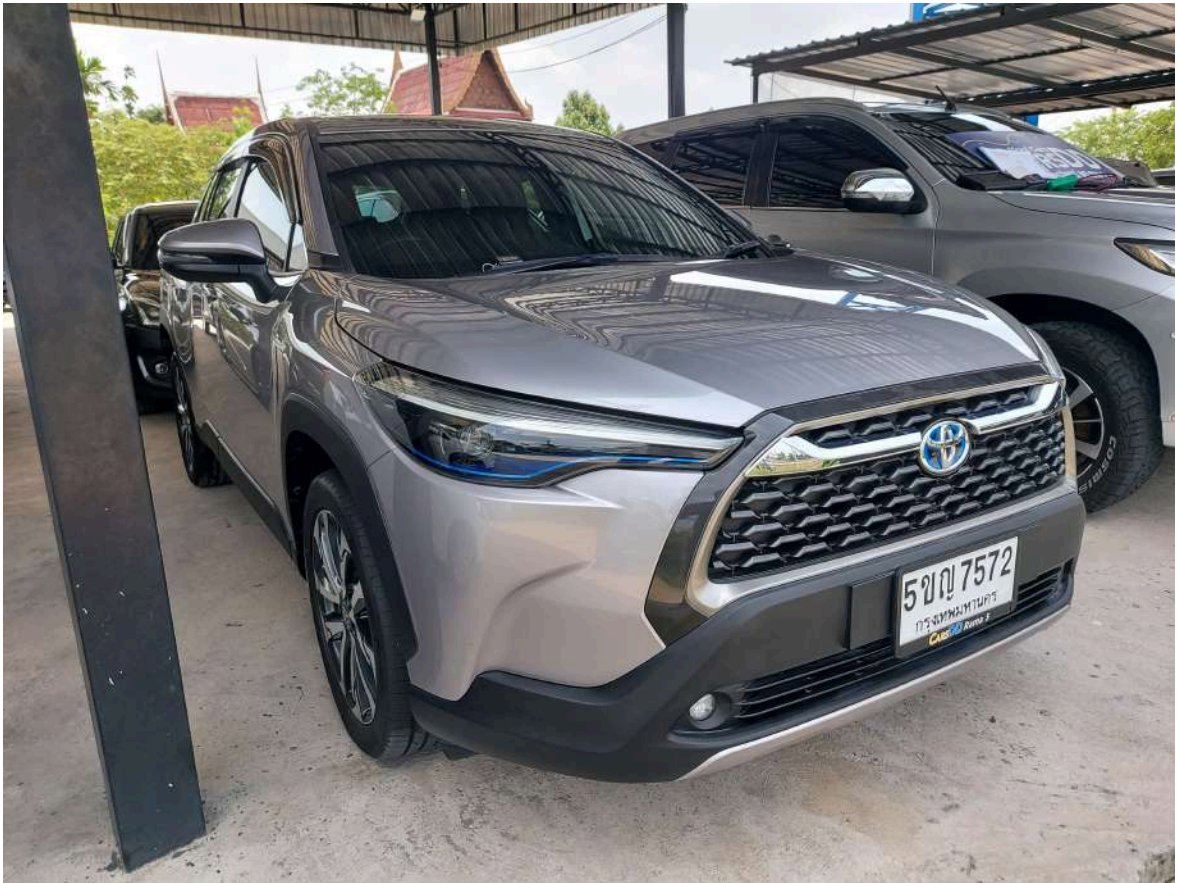
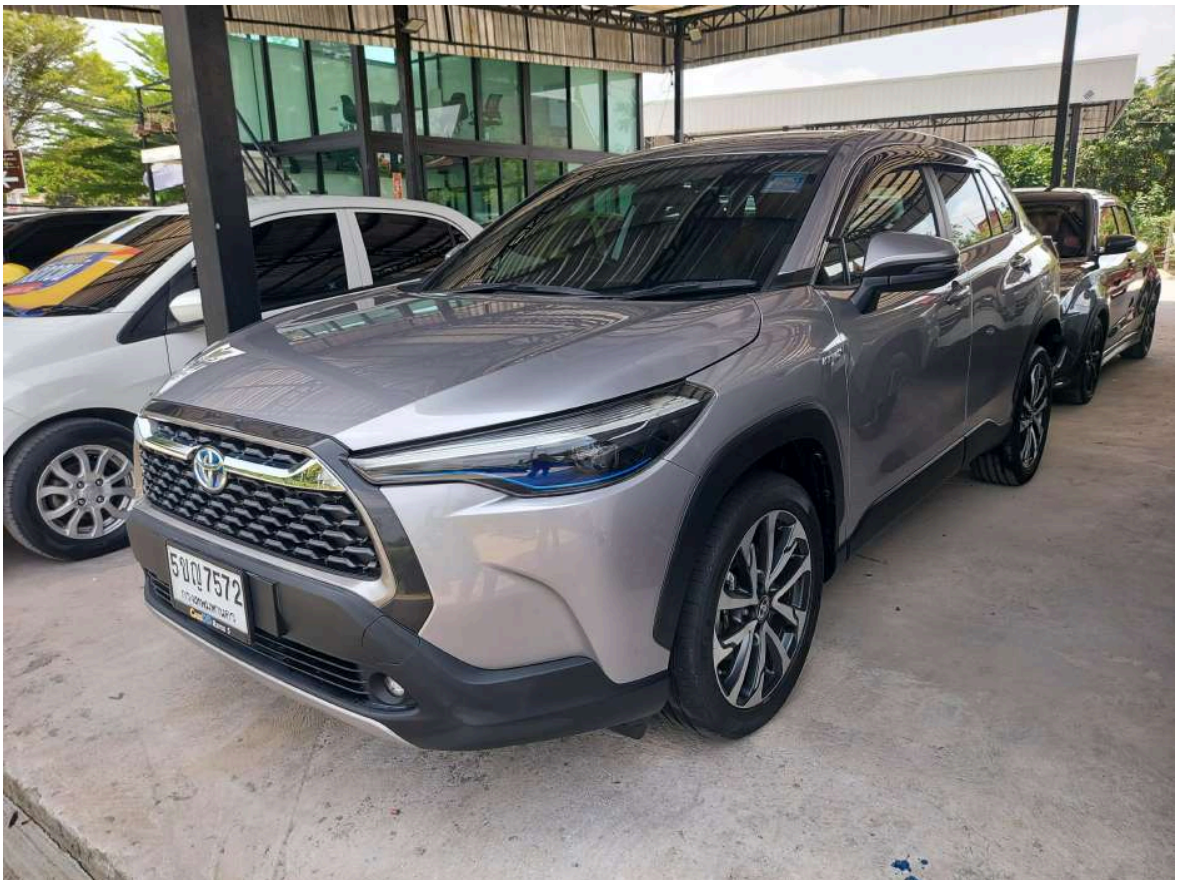
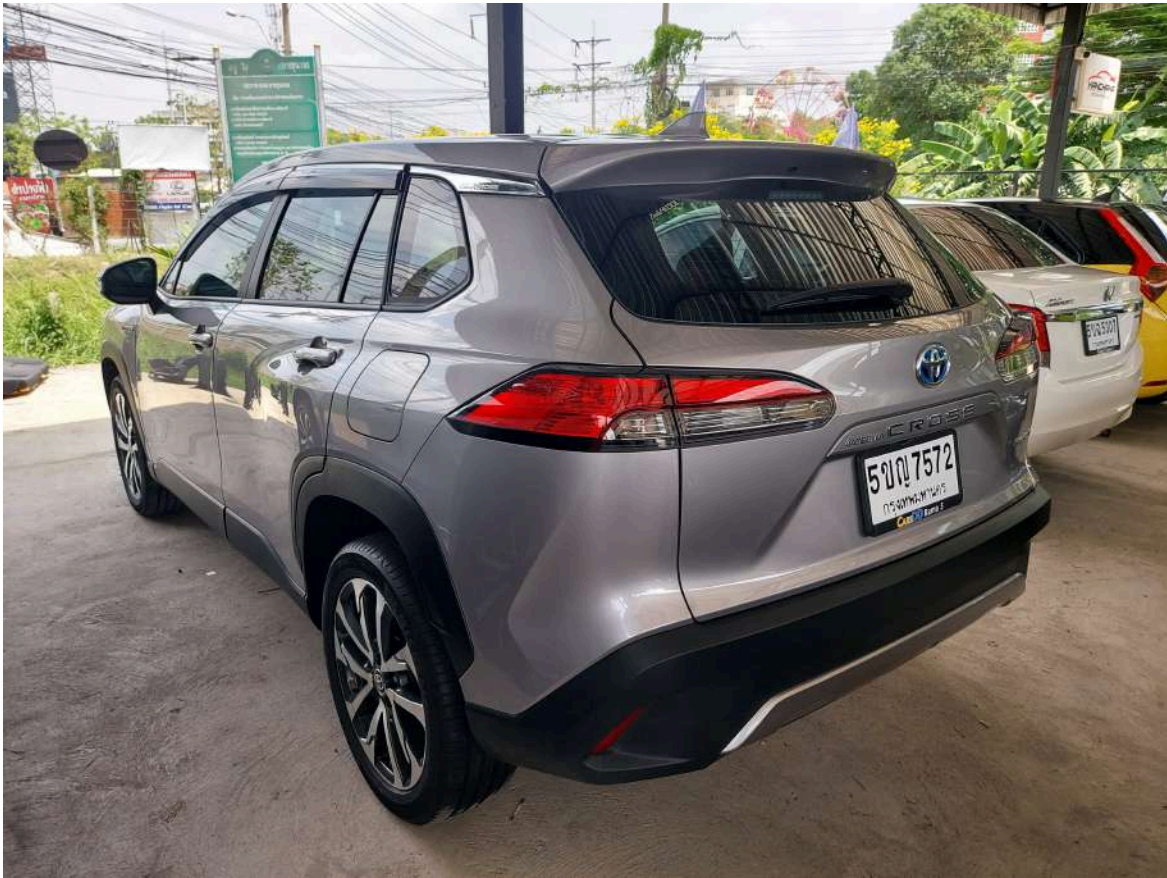
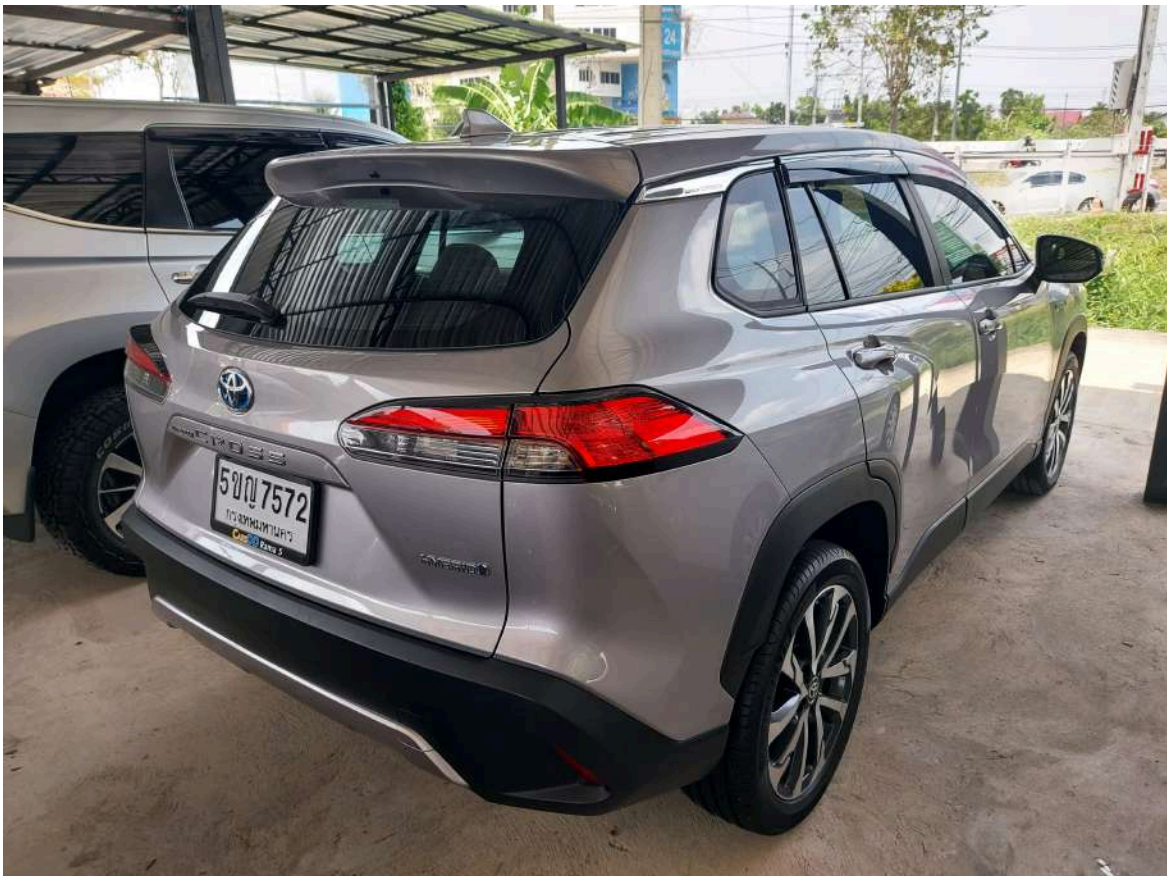
ภาพภายนอก

ประเมินสภาพรวม: ผ่าน
รายการที่รื้อการแก้ไข: ไม่พบรายการแก้ไข
ชิ้นส่วนประกอบตัวถังรถ

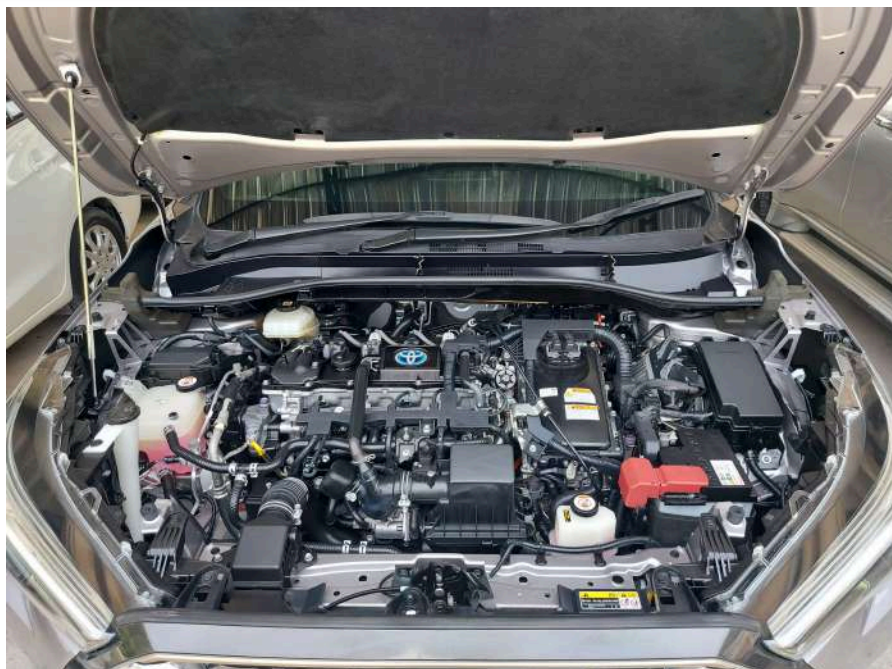
ภาพห้องเครื่อง

- ✓ รอบเดินเบาของเครื่องยนต์ปกติ
- ✓ ไม่มีปัญหาการสตาร์ทเครื่อง
- ✓ ระบบระบายความร้อนเครื่องยนต์แสดงค่าปกติ
- ✓ ไม่เกิดเสียงจากชิ้นส่วนหรือสายพานหน้าห้องเครื่อง
- ✓ ระบบเบรคไม่มีรอยร้าวซึม
- ✓ เครื่องยนต์ไม่มีคราบ/รอยร้าวซึม

Voltage	14.13	V
Rating	260	CCA
Current	374	CCA
Internal resistance	7.48	mΩ
State of Charge	100	%
State of Health	100	%
Status	GREAT

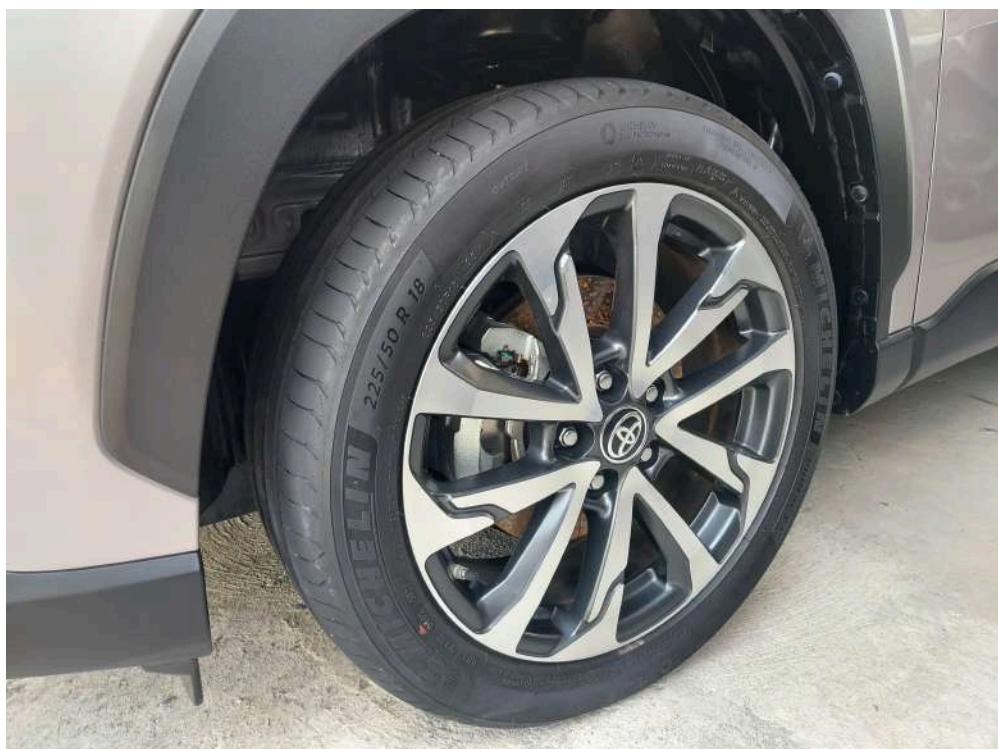
ขอบยาง ล้อ

ดี (Good)

49/20

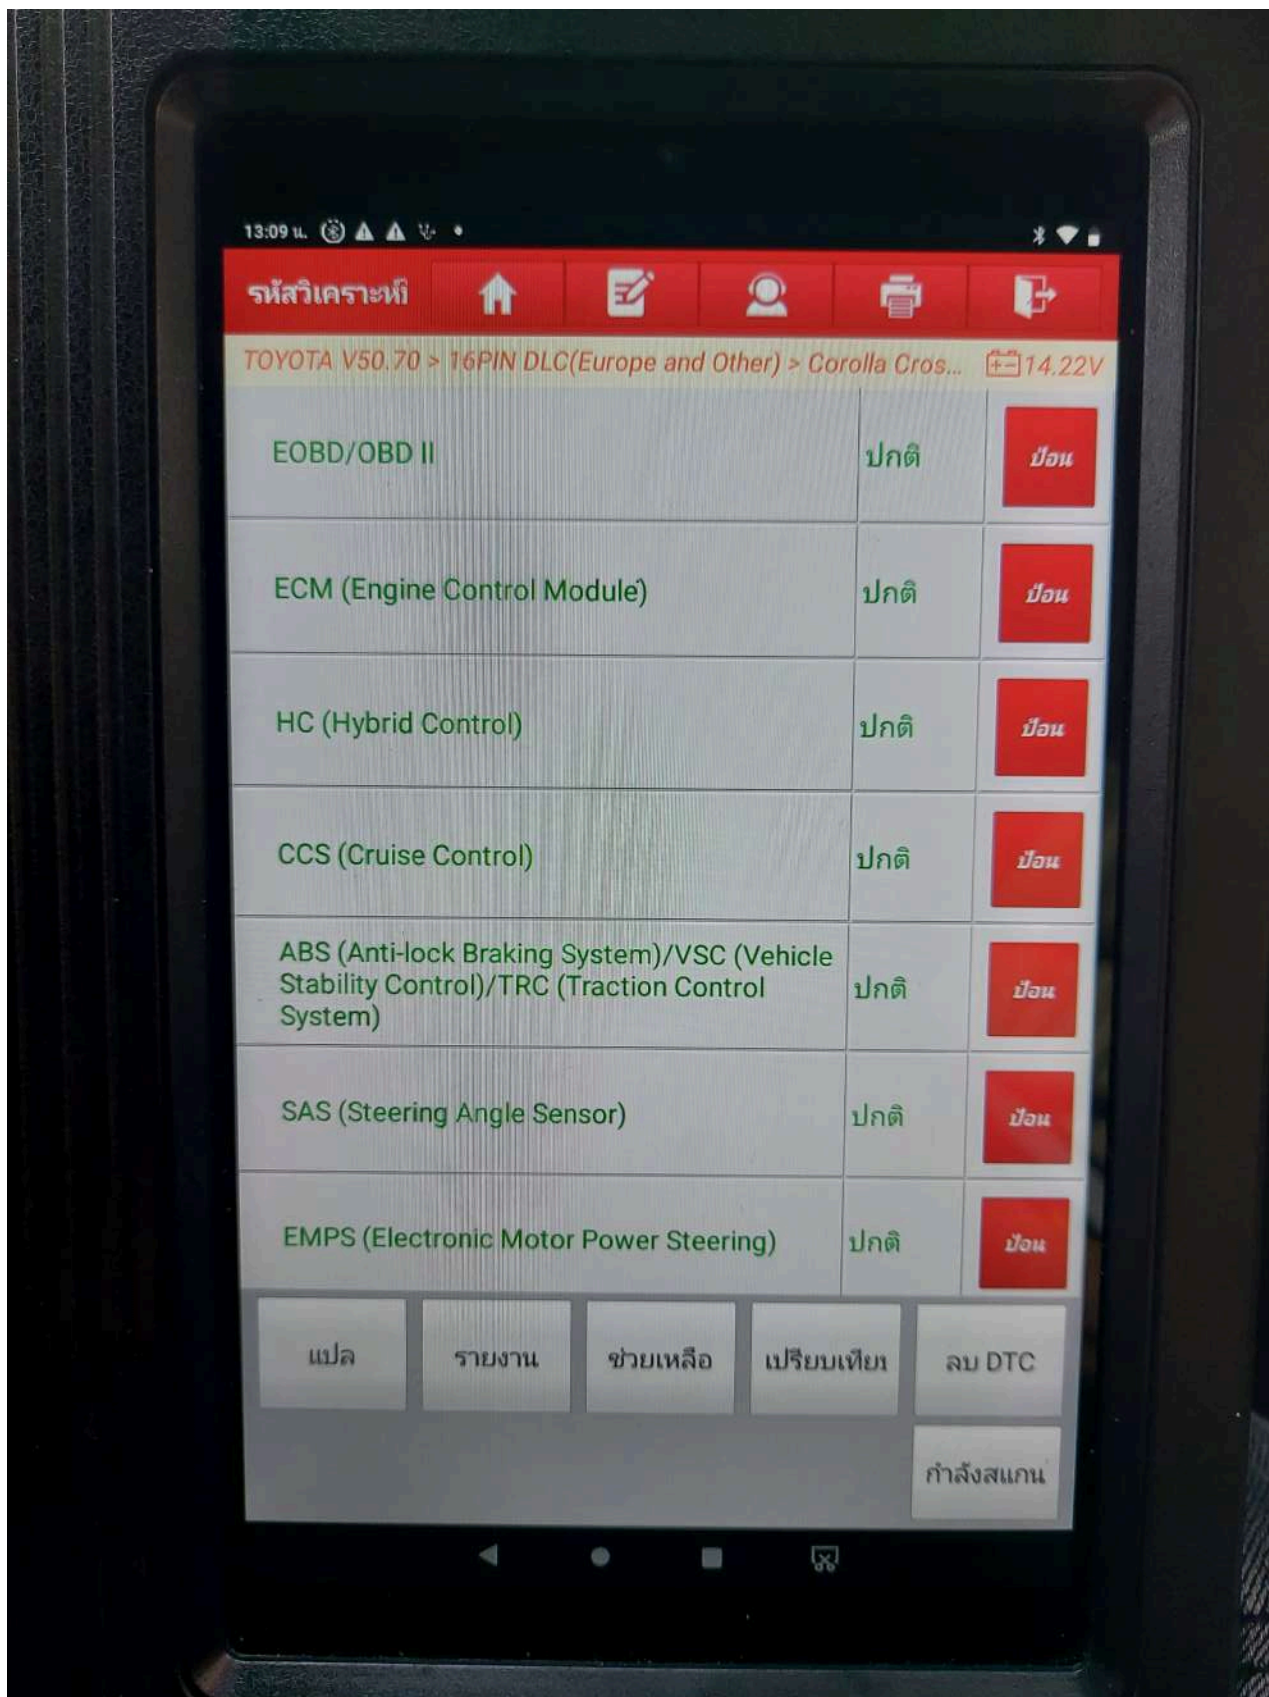
ภาพ OBD

2.17 ตรวจจับพฤติกรรมรถ, ความเร็ว และเครื่องยนต์
OBD II On-Board Diagnostics (OBD)
