I024/0140-1

Mercedes-Benz CLS300 2.0 d AMG Premium

INSPECTION
BY ONE2CAR

Vehicle Inspection Report

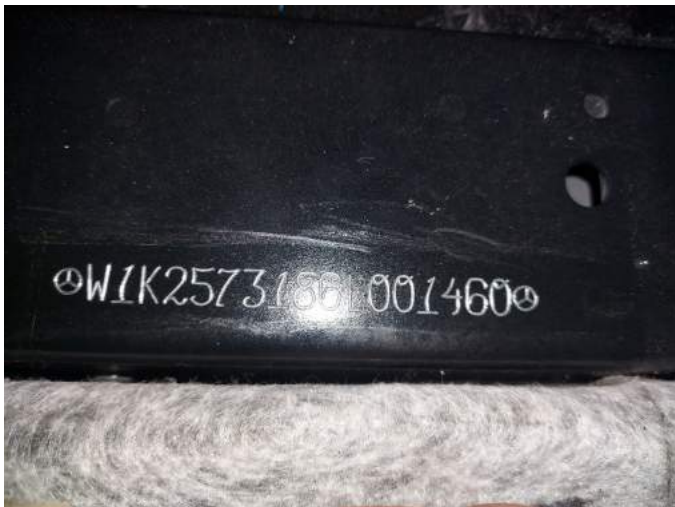
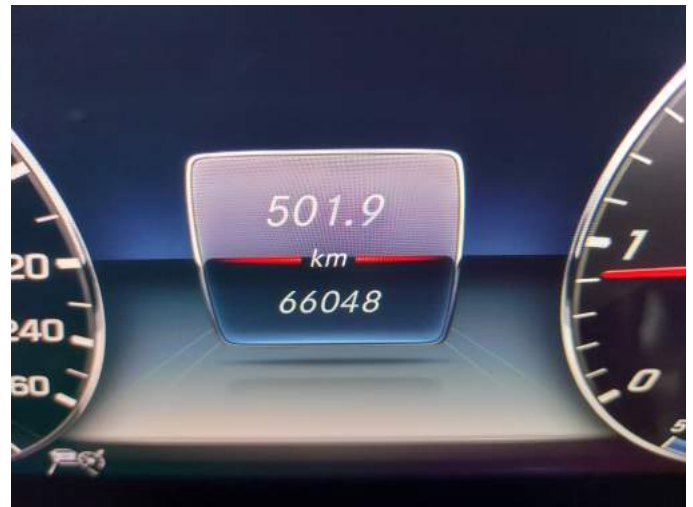
รูปเลขตัวถัง (VIN Picture): ▾

ระยะการใช้งาน (Mileage) :

66048

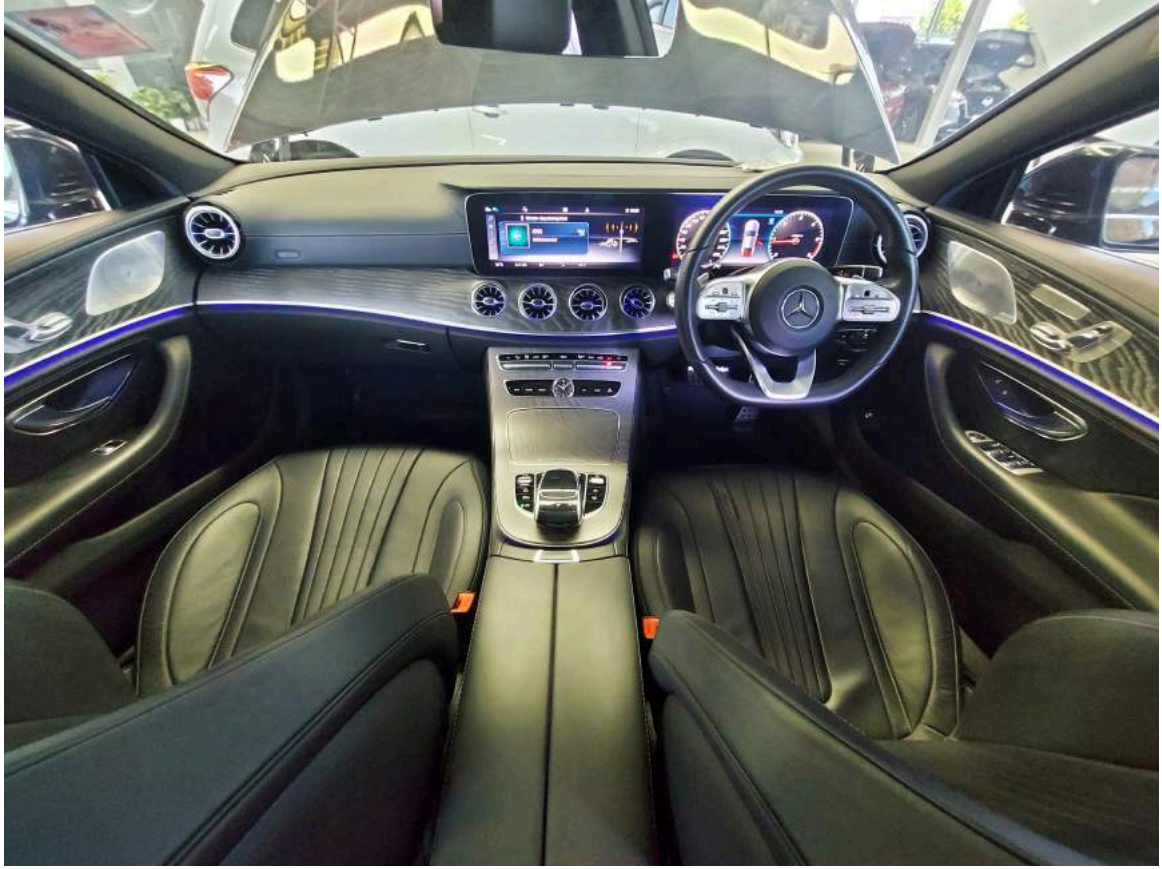
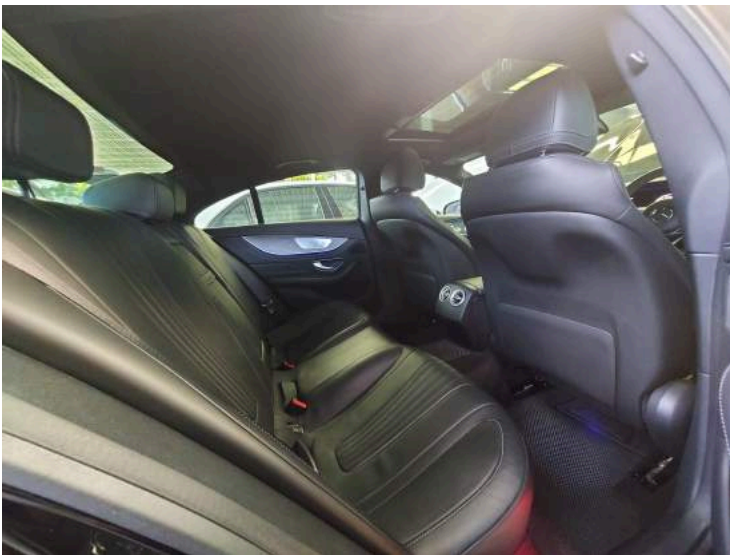
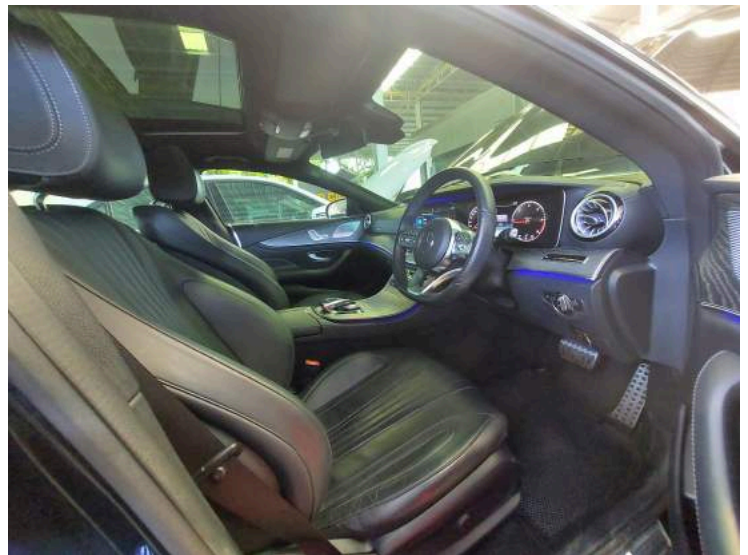
ภาพภายใน

ประเมินสภาพรวม: ผ่าน
อุปกรณ์หลัก/อุปกรณ์เสริมขณะขับที่:

- ✓ ระบบปรับอากาศ [ผ่าน]
- ✓ ไฟส่องสว่าง [ผ่าน]
- ✓ ไฟเลี้ยว/ไฟฉุกเฉิน [ผ่าน]
- ✓ หน้าปัดและมาตรวัด [ผ่าน]
- ✓ เข็มชี้ดิรภัย [ผ่าน]
- ✓ แตร [ผ่าน]
- ✓ เครื่องเล่นเพลง [ผ่าน]
- ✓ ระบบปัดน้ำฝน [ผ่าน]
- ✓ เบาะนั่งยึดแน่น [ผ่าน]
- ✓ กระจกไฟฟ้า [ผ่าน]

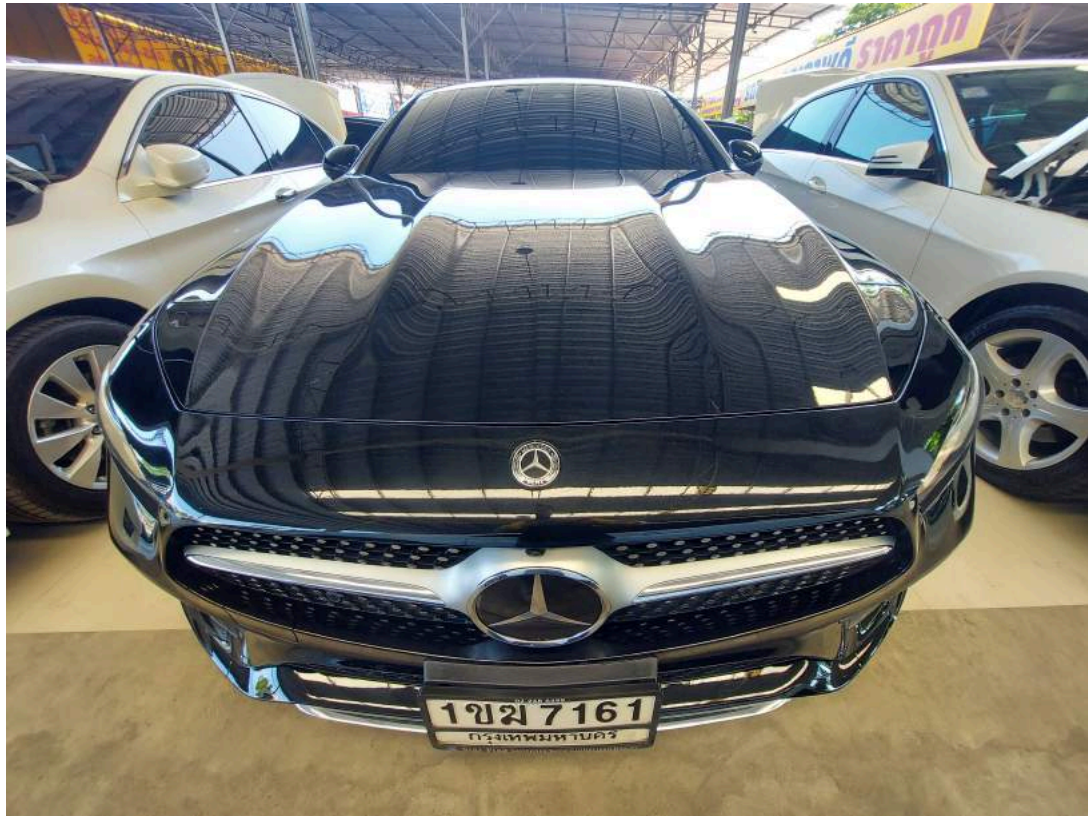
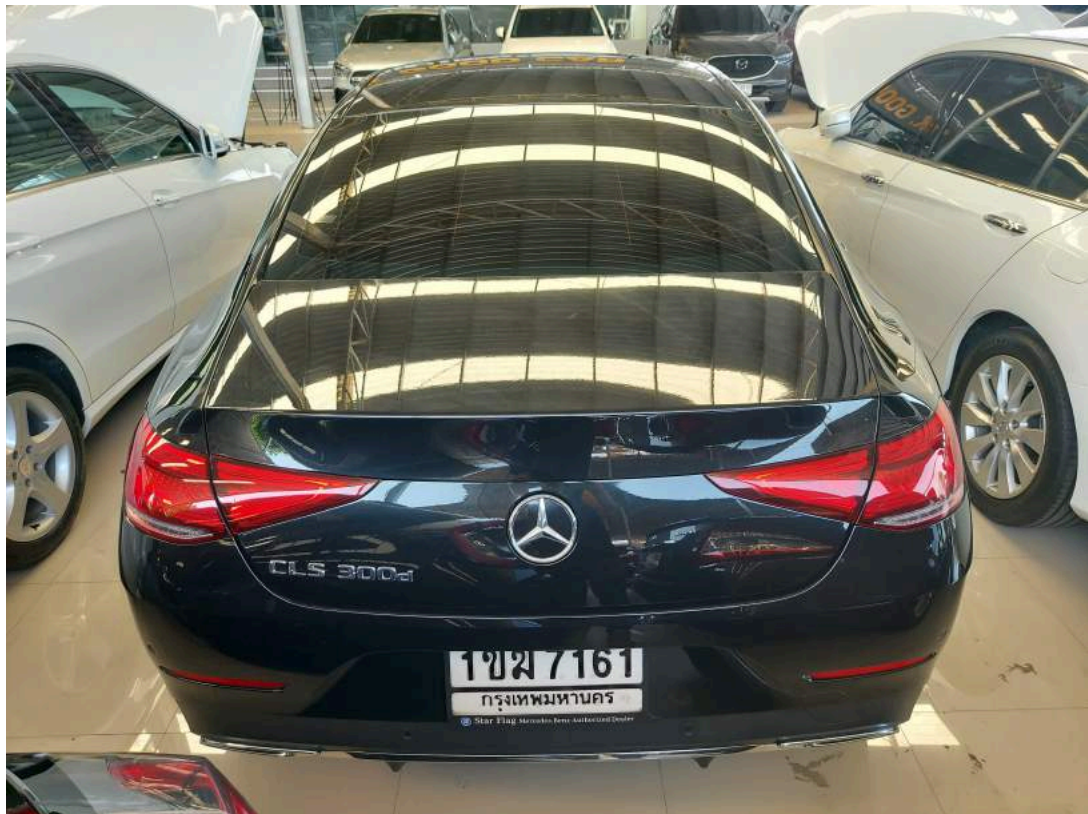
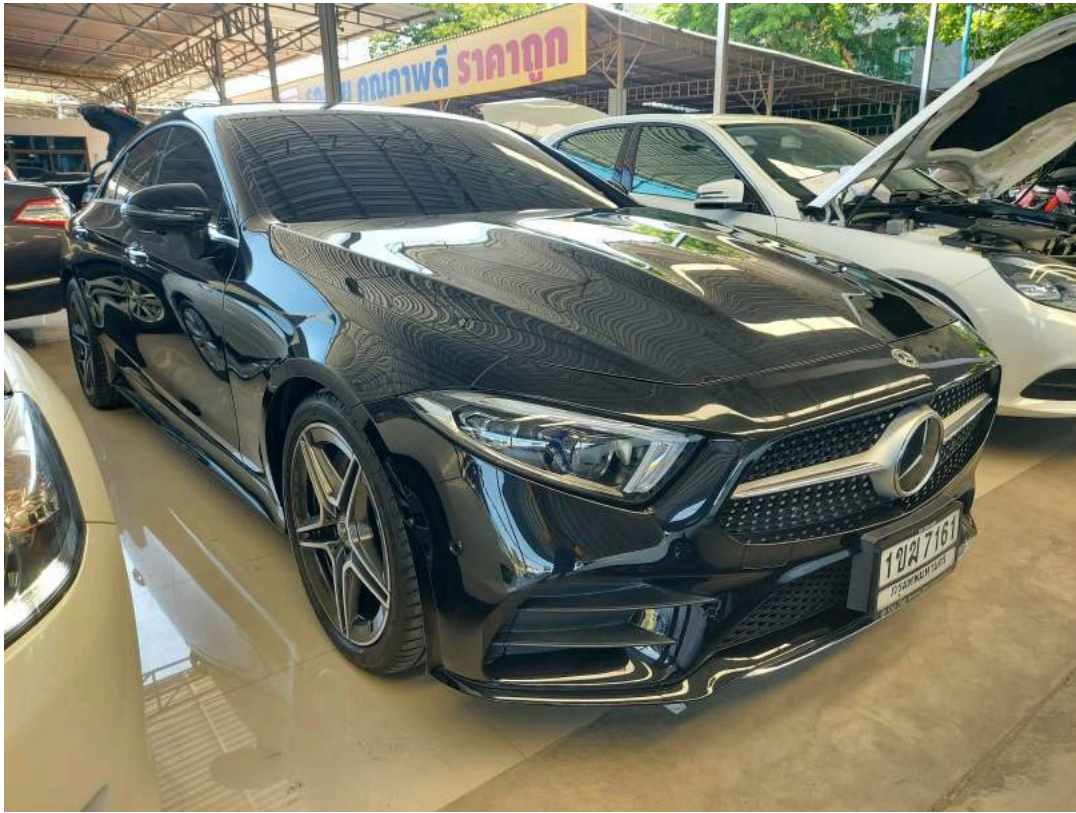
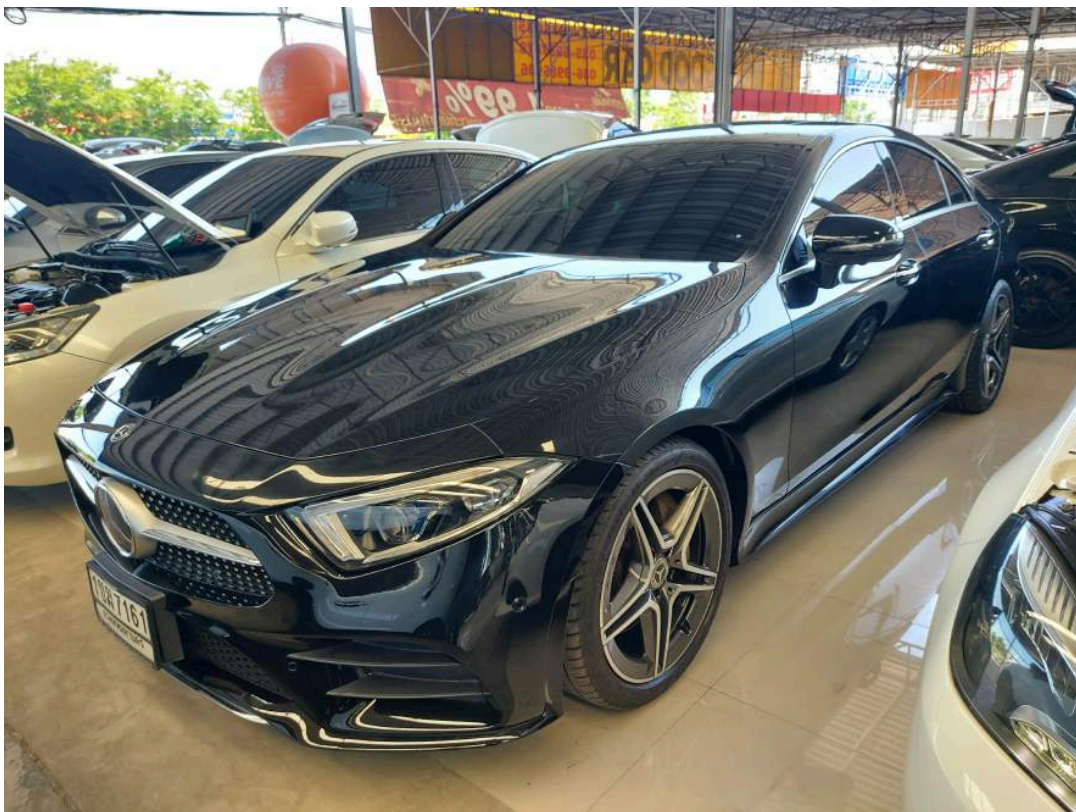
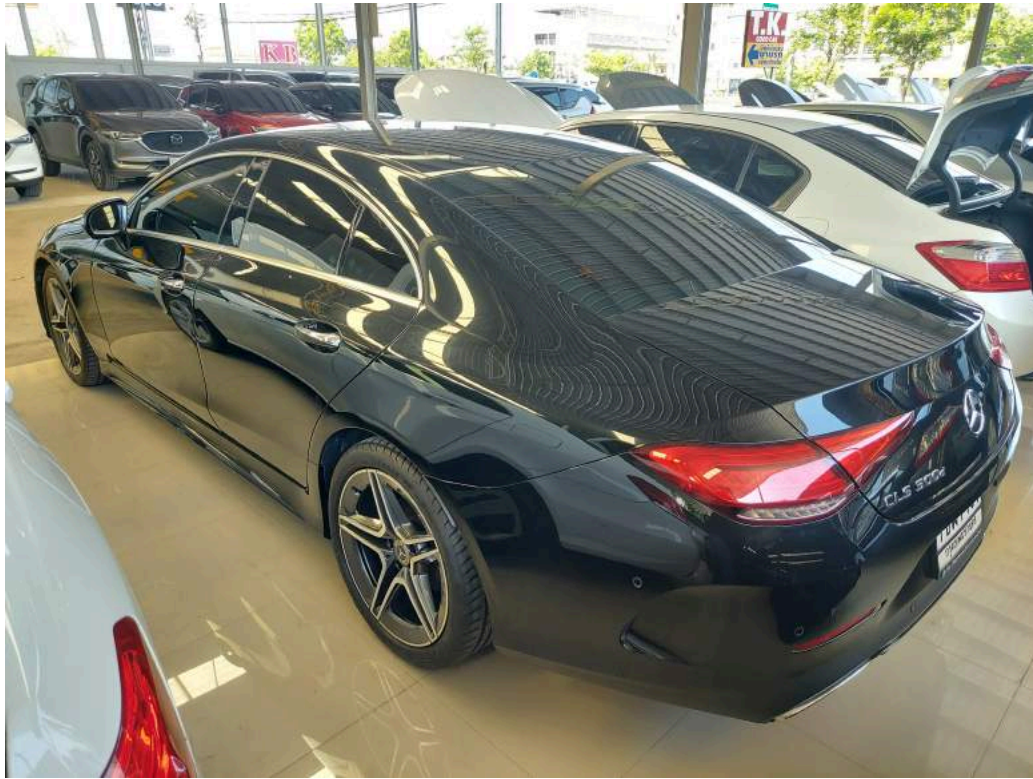
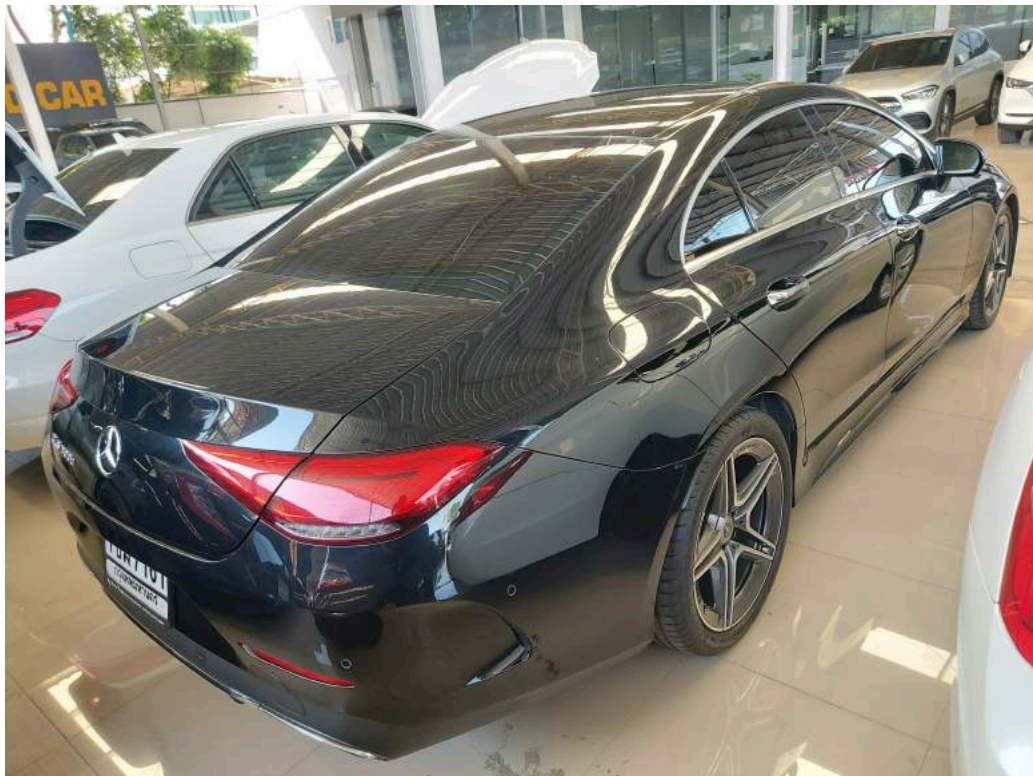
ภาพภายนอก

ประเมินสภาพรวม: ผ่าน
รายการที่รื้อการแก้ไข: ไม่พบรายการแก้ไข
ชิ้นส่วนประกอบตัวถังรถ

- ✓ แผ่นเพลทเลขตัวถังมองเห็นได้ชัดเจน
- ✓ ชิ้นส่วนประกอบตัวถังรถ ผ่านการวัดค่าความหนาของสีแล้ว
- ✓ สีรถตรงตามเสาเอกสารถทะเบียน

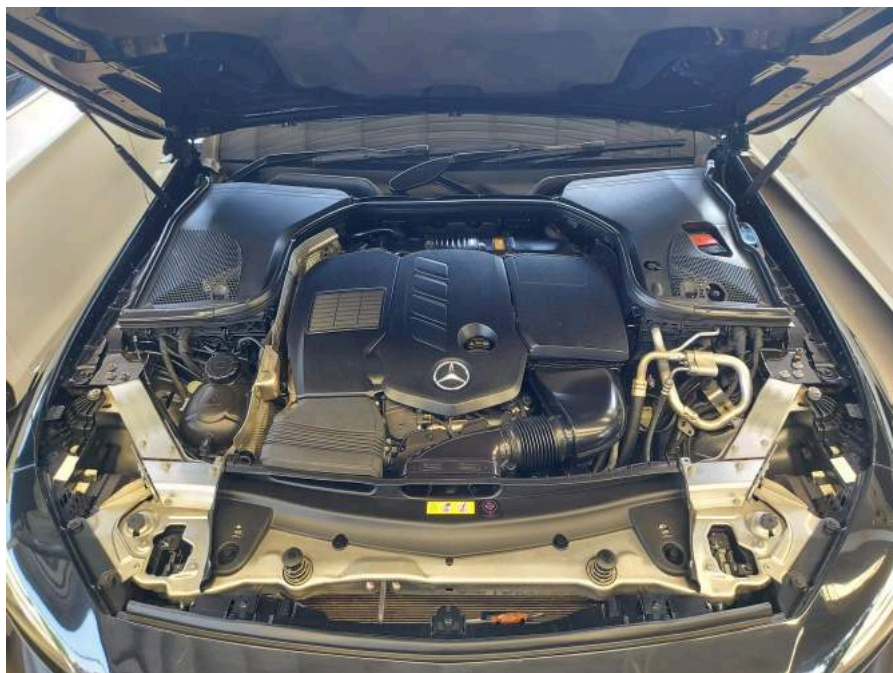
ภาพห้องเครื่อง

- ✓ รอบเดินเบาของเครื่องยนต์ปกติ
- ✓ ไม่มีปัญหาการสตาร์ทเครื่อง
- ✓ ระบบระบายความร้อนเครื่องยนต์แสดงค่าปกติ
- ✓ ไม่เกิดเสียงจากชิ้นส่วนหรือสายพานหน้าห้องเครื่อง
- ✓ ระบบเบรคไม่มีรอยร้าวซึม
- ✓ เครื่องยนต์ไม่มีคราบ/รอยร้าวซึม

Voltage	12.52	V
Rating	590	CCA
Current	643	CCA
Internal resistance	4.35	mΩ
State of Charge	72	%
State of Health	100	%
Status	GREAT

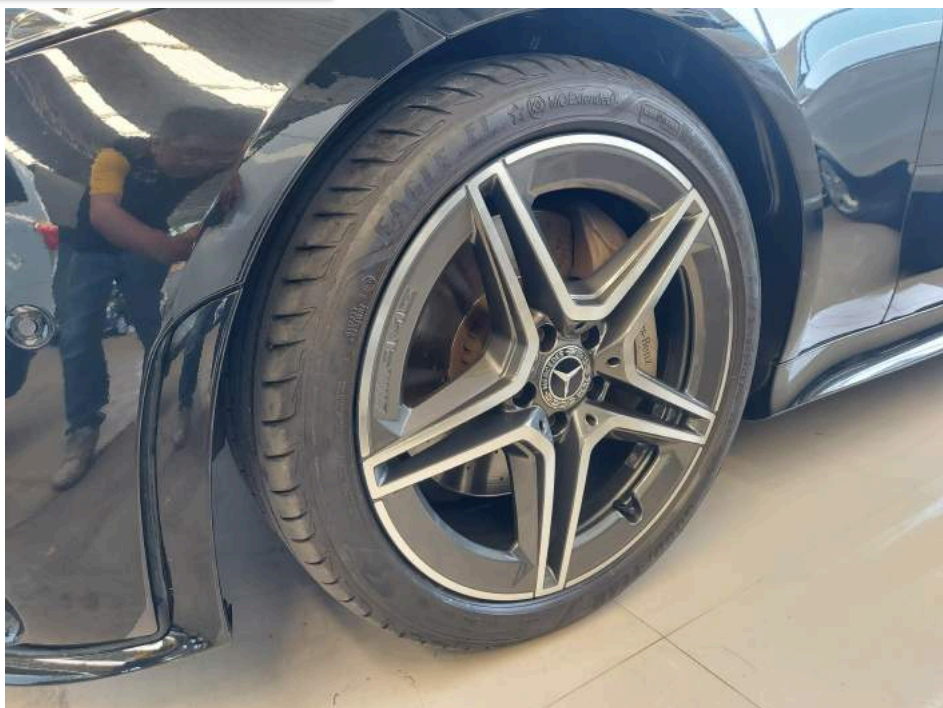
ขอบยาง ล้อ

50/21
