I024/0165-27

Ford Everest 3.2 Titanium+ 4WD

Vehicle Inspection Report

สรุปผลการตรวจสภาพรถ (Inspection Summary)

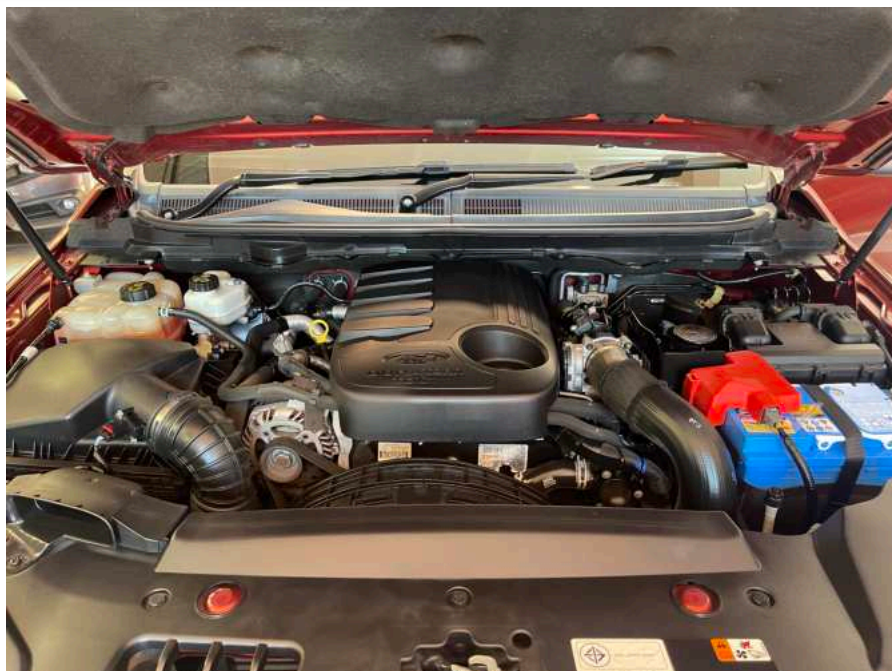
ภาพห้องเครื่อง

Voltage	12.54	V
Rating	760	CCA
Current	4133	CCA
Internal resistance	6.77	mΩ
State of Charge	92	%
State of Health	29	%
Status	REPLACE

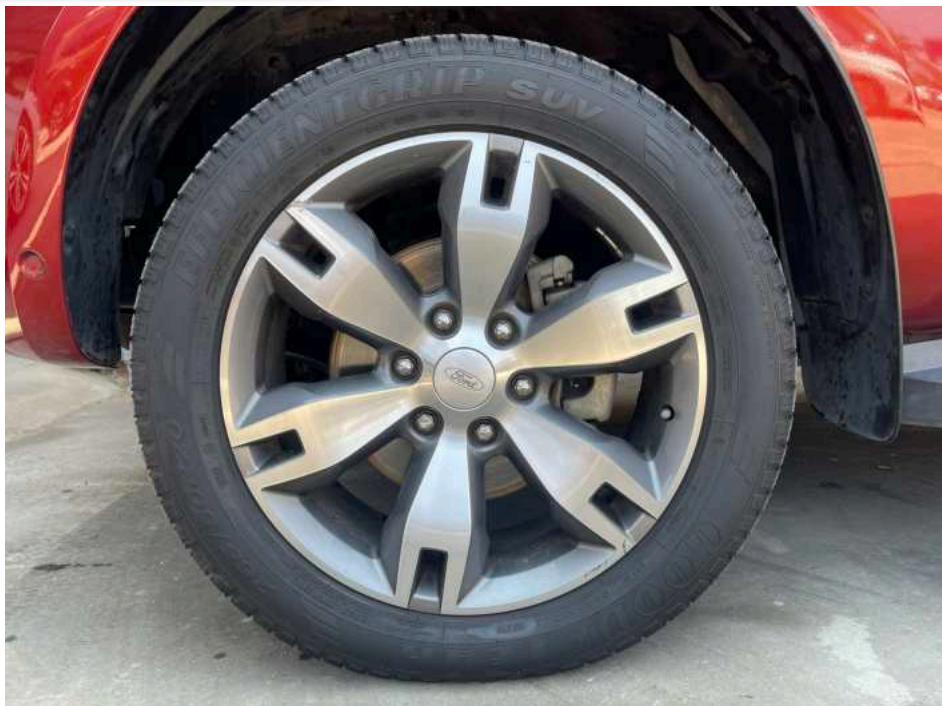
ขอบยาง ล้อ

08/23
