1023/0249-112

Toyota Hilux Revo 2.4 DOUBLE CAB Prerunner J Plus

Apr 24, 2024

# Vehicle Inspection Report

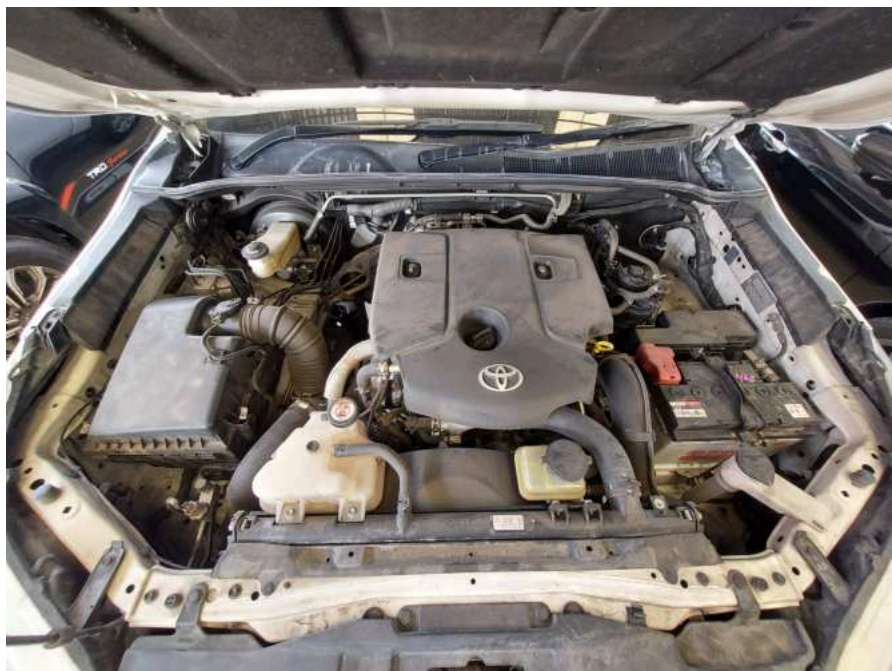
### ภาพห้องเครื่อง

Voltage	13.26	V
Rating	650	CCA
Current	707	CCA
Internal resistance	3.95	mΩ
State of Charge	100	%
State of Health	100	%
Status	GREAT

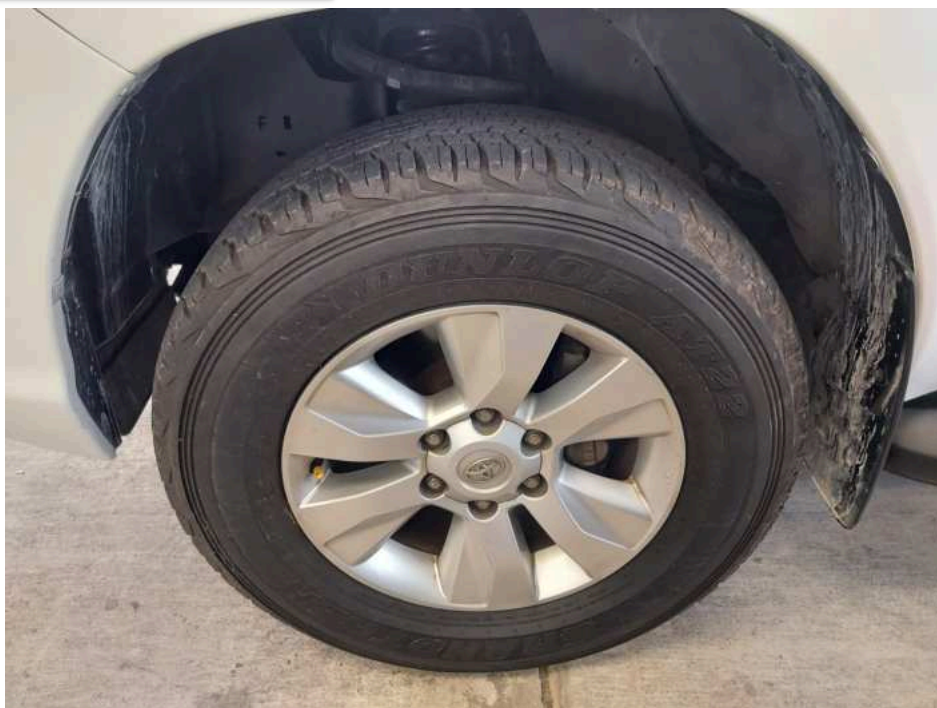
#### ขอบยาง ล้อ

15/23
