I024/0023-27

Honda Freed 1.5 SE

Mar 8, 2024

# Vehicle Inspection Report

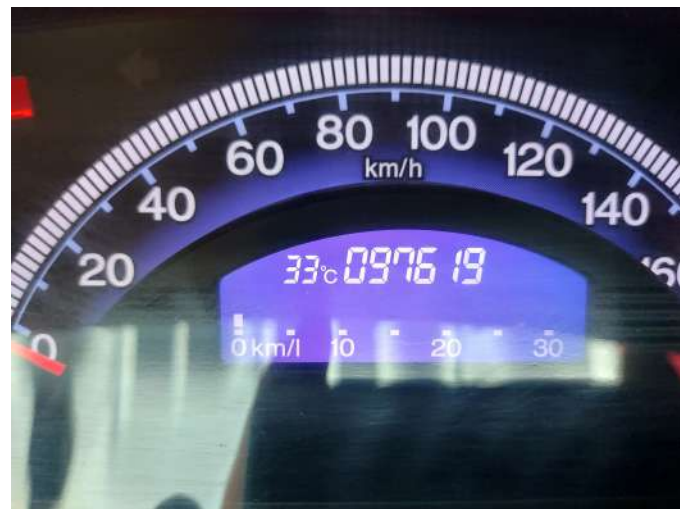
รูปเลขไมล์ (Mileage Picture) :

97619

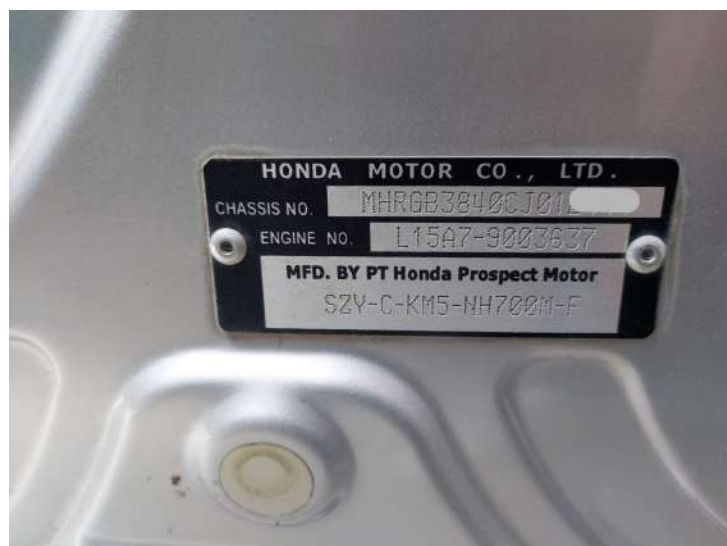
รูปแผ่นPlate ▾

- ✓ แผ่นเพลทเลขตัวถังมองเห็นได้ชัดเจน
- ✓ ชิ้นส่วนประกอบตัวถังรถ ผ่านการวัดค่าความหนาของสีแล้ว
- ✓ สีรถตรงตามเสาเอกสารจดทะเบียน

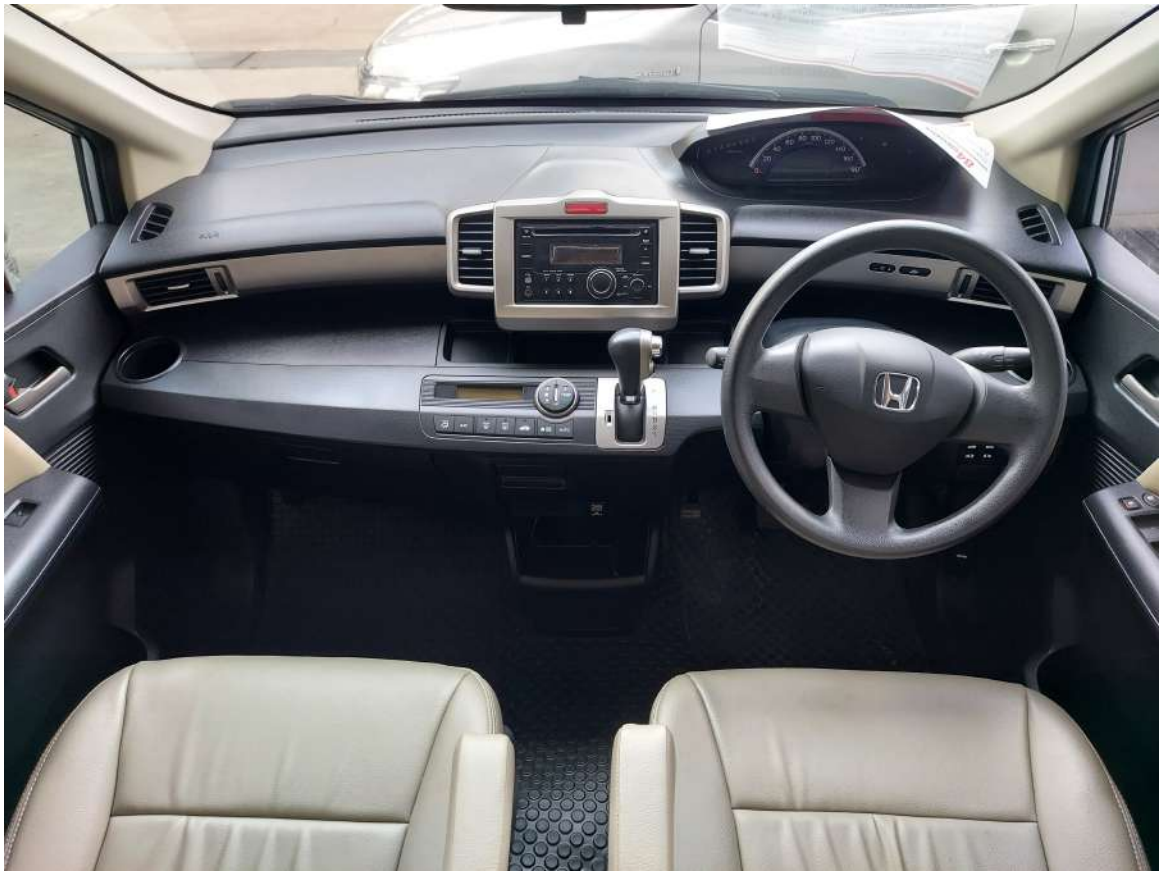
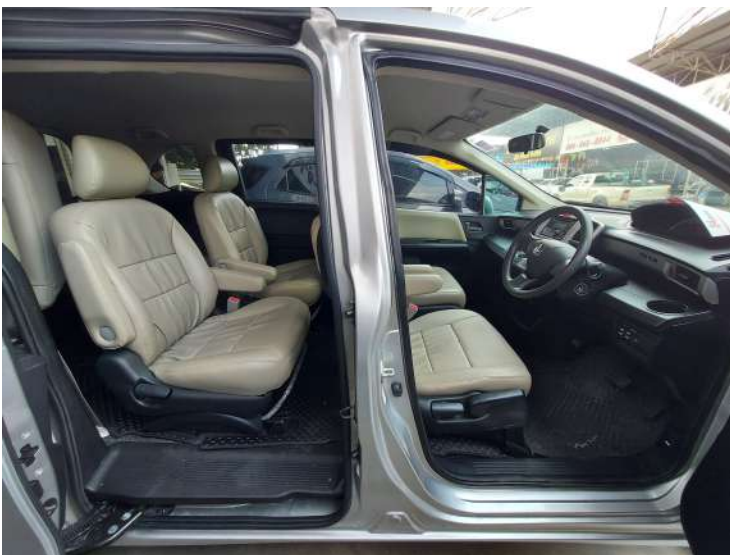
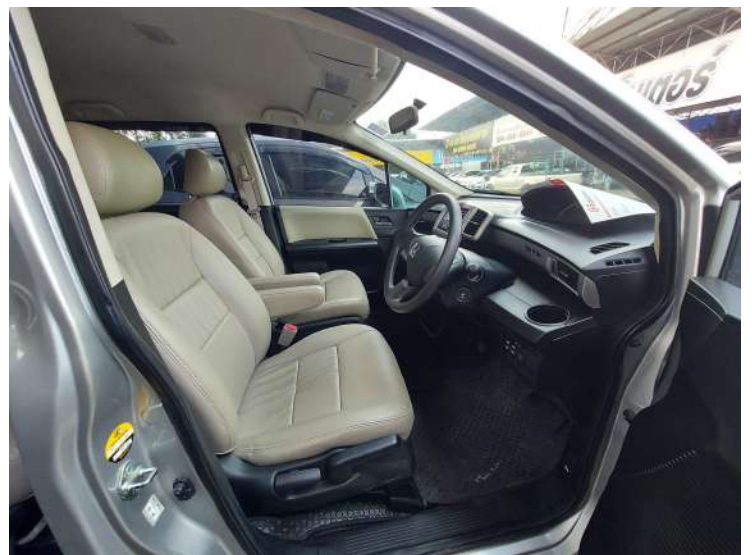
## ภาพภายใน

- ✓ ระบบปรับอากาศ [ผ่าน]
- ✓ ไฟส่องสว่าง [ผ่าน]
- ✓ ไฟเลี้ยว/ไฟฉุกเฉิน [ผ่าน]
- ✓ หน้าปัดและมาตรวัด [ผ่าน]
- ✓ เข็มชี้ดิรภัย [ผ่าน]
- ✓ แตร [ผ่าน]
- ✓ เครื่องเล่นเพลง [ผ่าน]
- ✓ ระบบปัดน้ำฝน [ผ่าน]
- ✓ เบาะนั่งยึดแน่น [ผ่าน]
- ✓ กระจกไฟฟ้า [ผ่าน]

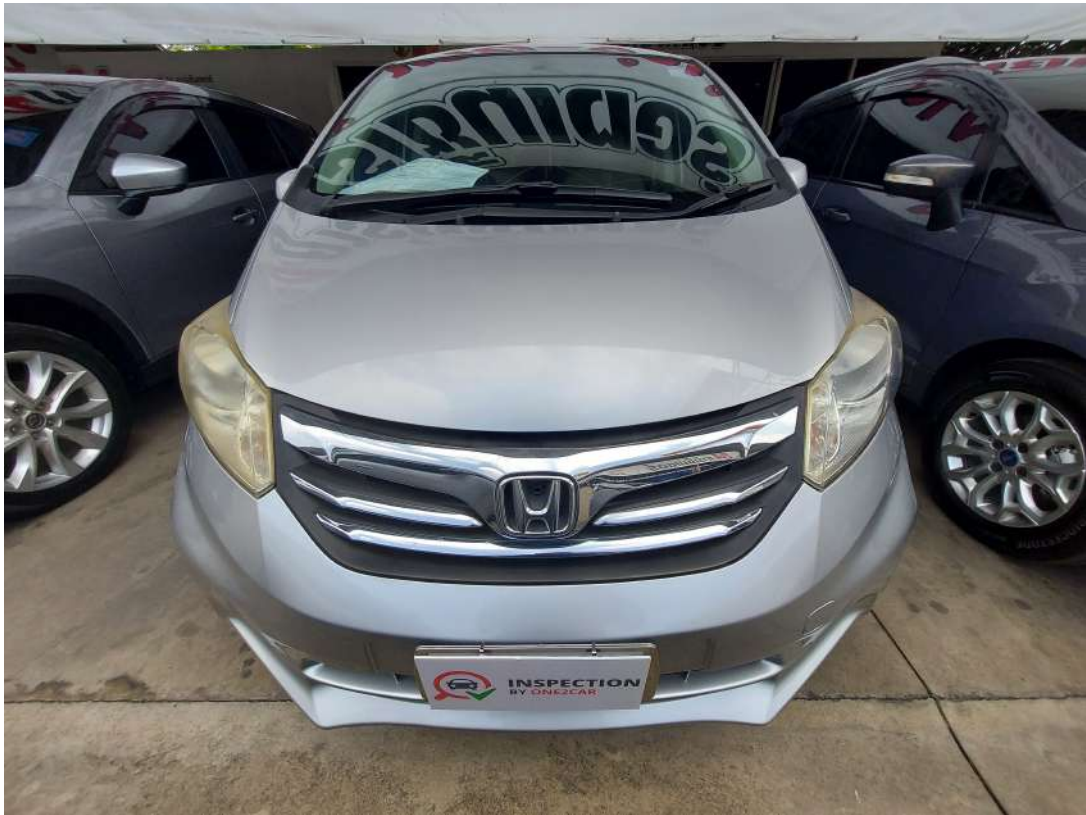
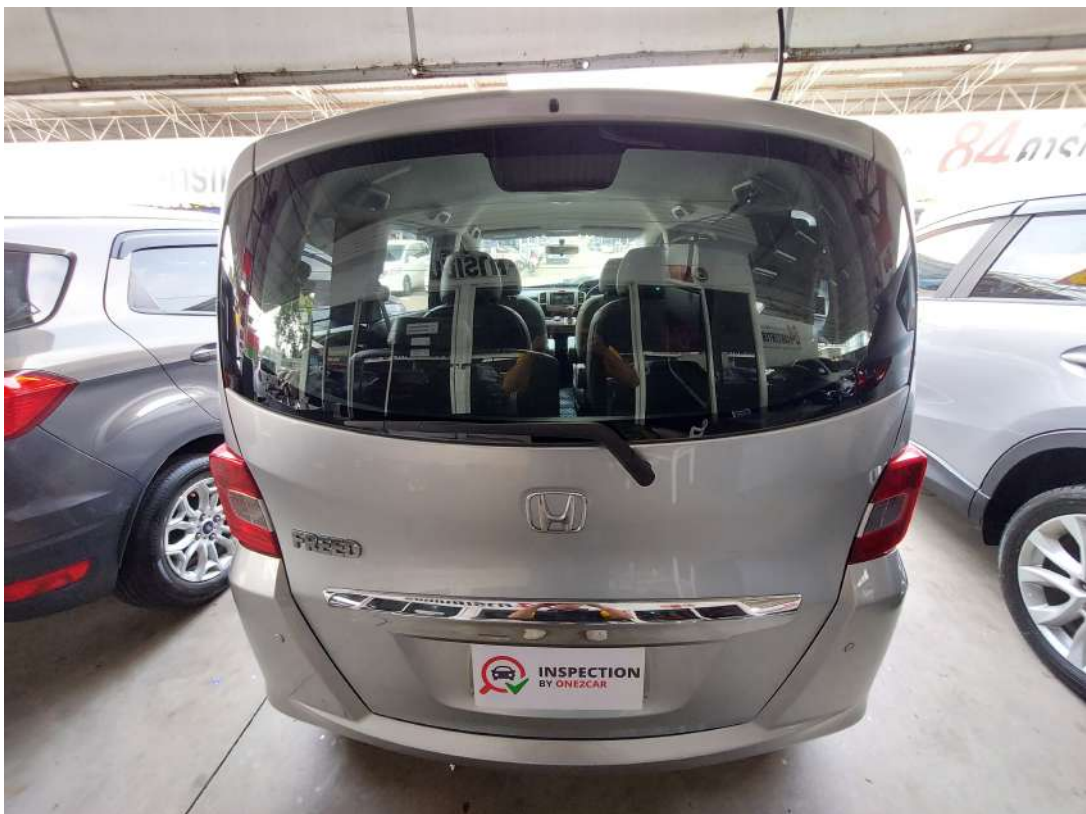
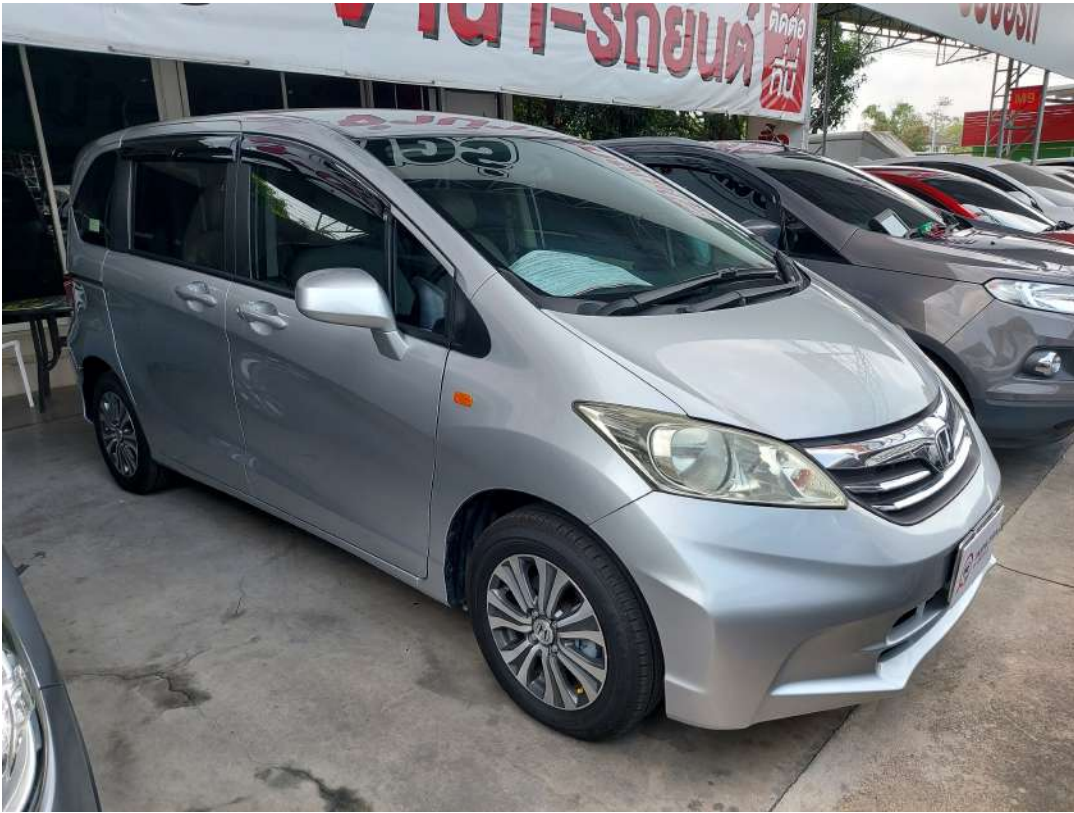
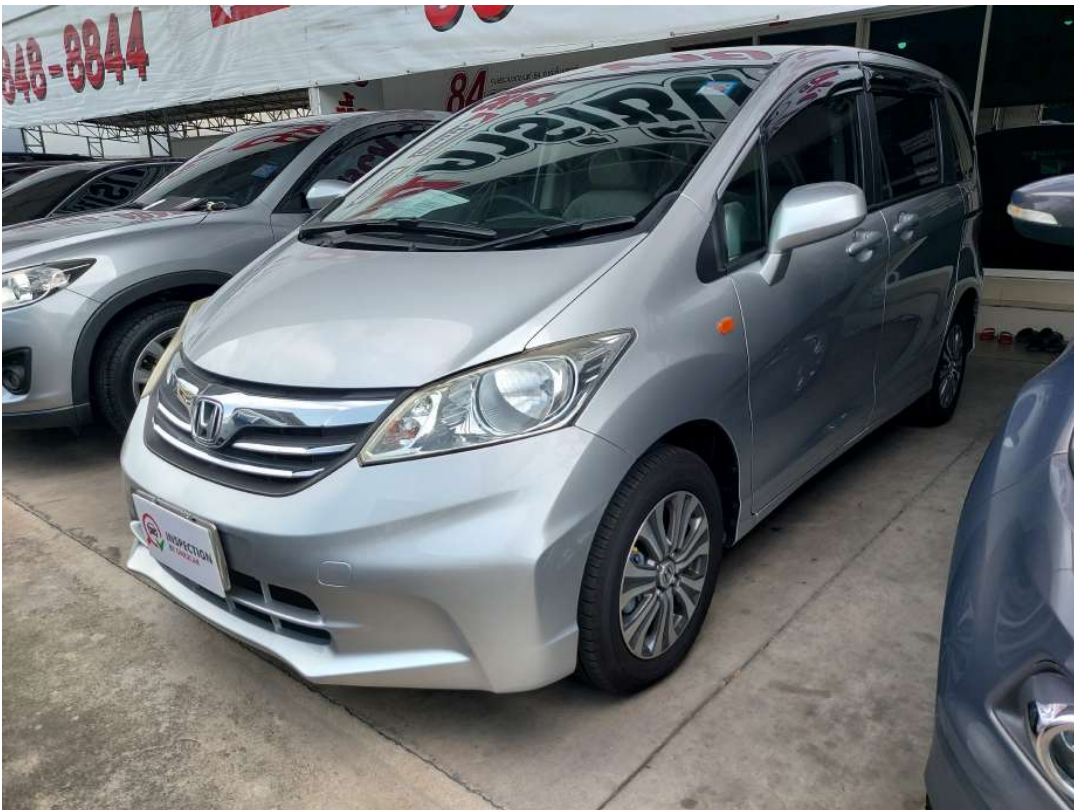
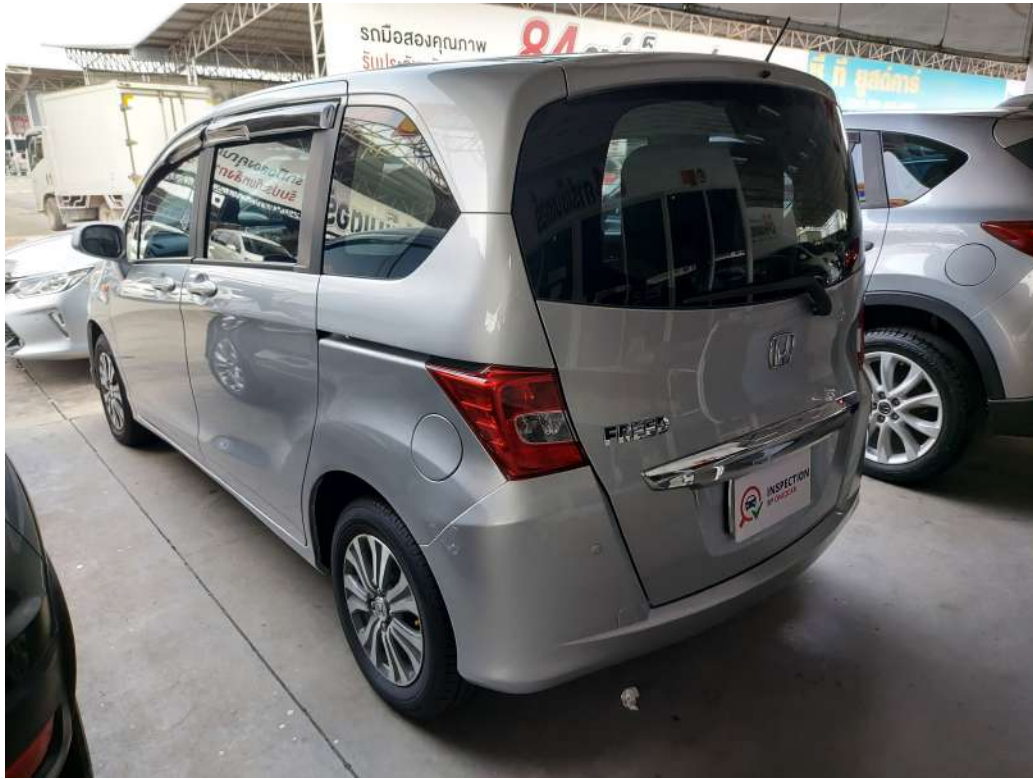
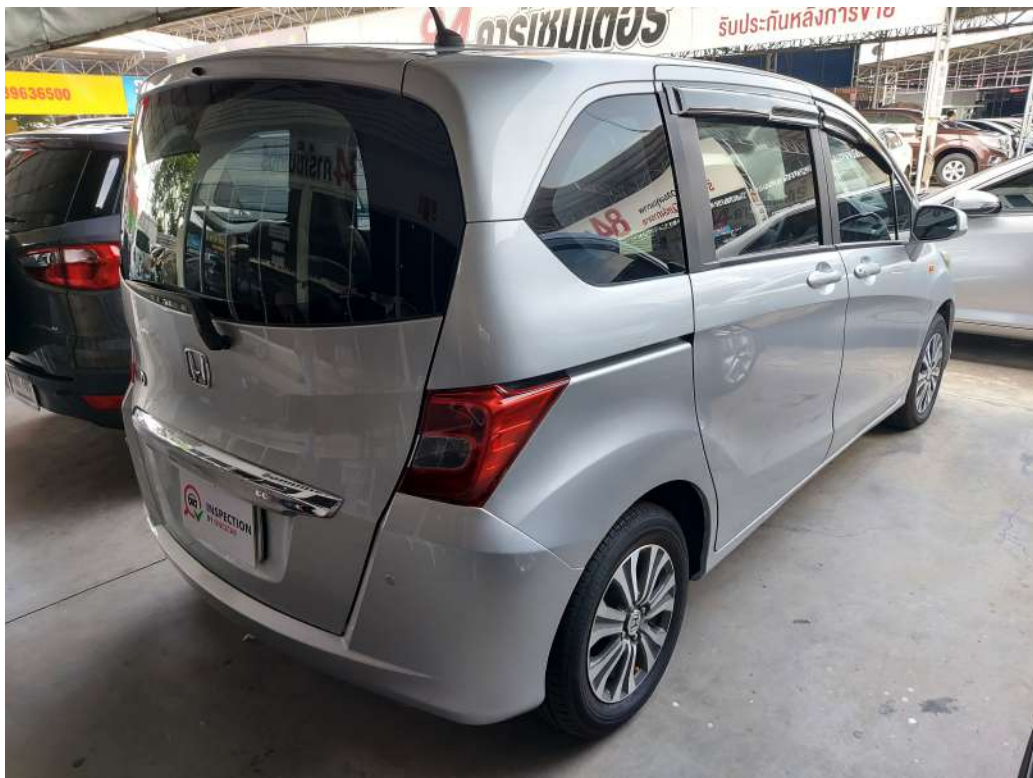
ภาพภายนอก

ประเมินสภาพรวม: ผ่าน  
รายการที่รื้อการแก้ไข: ไม่พบรายการแก้ไข  
ชิ้นส่วนประกอบตัวถังรถ

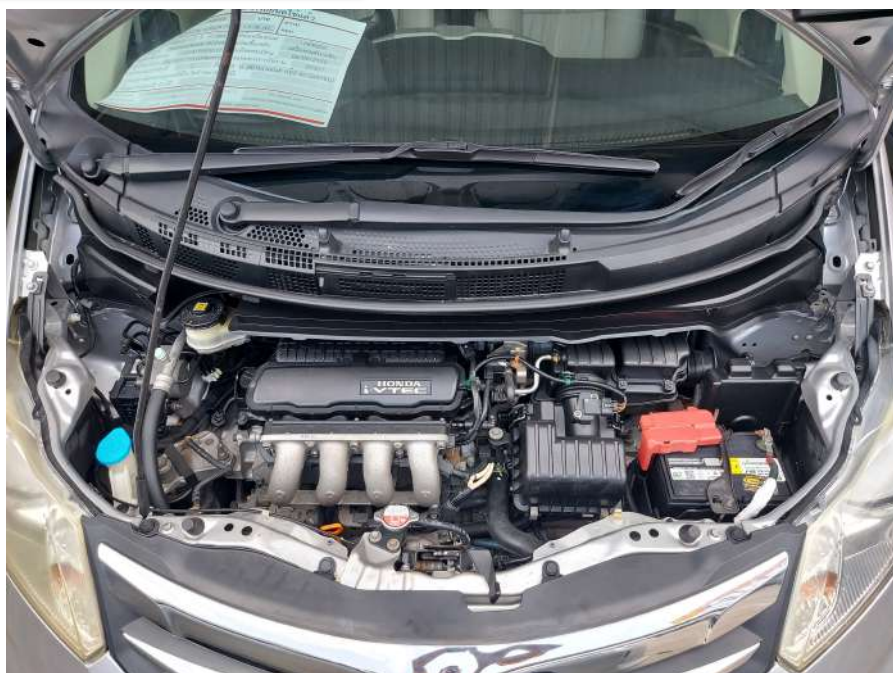
### ภาพห้องเครื่อง

- ✓ รอบเดินเบาของเครื่องยนต์ปกติ
- ✓ ไม่มีปัญหาการสตาร์ทเครื่อง
- ✓ ระบบระบายความร้อนเครื่องยนต์แสดงค่าปกติ
- ✓ ไม่เกิดเสียงจากชิ้นส่วนหรือสายพานหน้าห้องเครื่อง
- ✓ ระบบเบรคไม่มีรอยร้าวซึม
- ✓ เครื่องยนต์ไม่มีคราบ/รอยร้าวซึม
- ซ่อมกานล่าง

Voltage	11.95	V
Rating	330	CCA
Current	254	CCA
Internal resistance	11.01	mΩ
State of Charge	15	%
State of Health	59	%
Status	CAUTION

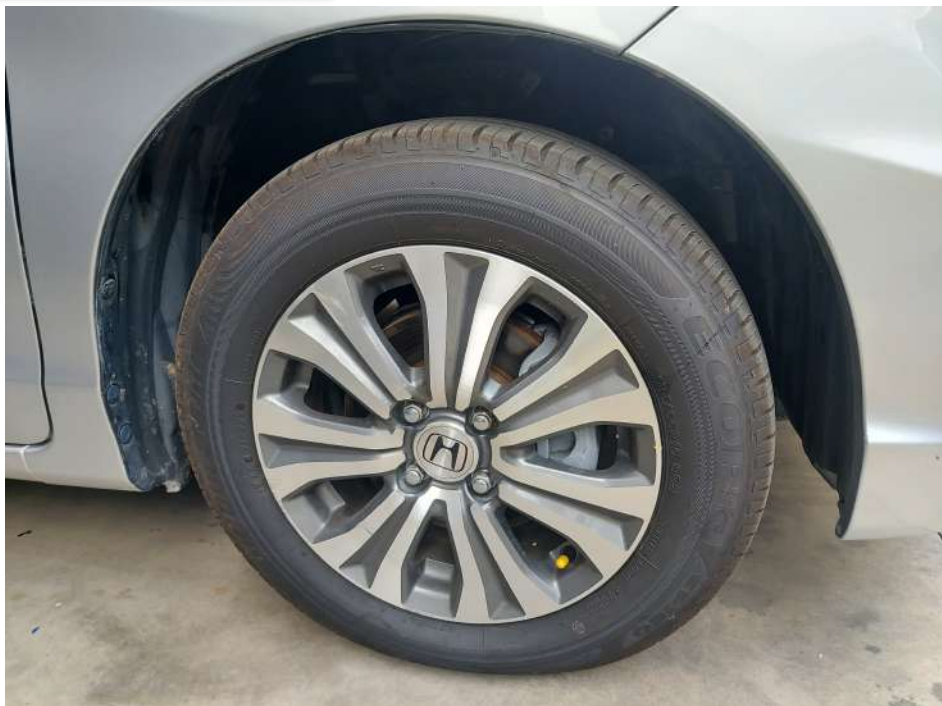
#### ขอบยาง ล้อ

37/22
