Vehicle Inspection Report

สรุปผลการตรวจสอบ (Inspection Summary)

ยี่ห้อ/รุ่น (Brand/Model): TOYOTA SIENNA 1.5 V	วันที่ตรวจสอบรถยนต์ (Date of Inspection): 13-01-64
หมายเลขตัวถัง (VIN): MHFZ28H3100067872	เลขคำขอบริการ (Job No.): I020/0036-36
หมายเลขเครื่องยนต์ (Engine No.): 2NRX536570	Vehicle Picture:  
ปีที่ผลิต (Build Date): 2019	
สีรถ (Color): ดำ	
ระยะการใช้งาน(Mileage): 12,347 กม.	
หมายเลขทะเบียน (No. Plate): 1ขจ 3249 กทม.	
วันครบกำหนดชำระภาษี (Registration Expiry): 06 ส.ค.64	
ชื่อลูกค้า (Customer Name): สิทธิ ออโต้ (SIT AUTO)	
ที่อยู่(Address): ถ.กาญจนาภิเษก	
โทรศัพท์ (Tel): 088-309-6622	
สถานที่ตรวจสอบรถ (Inspection Place): สิทธิ ออโต้ (SIT AUTO)

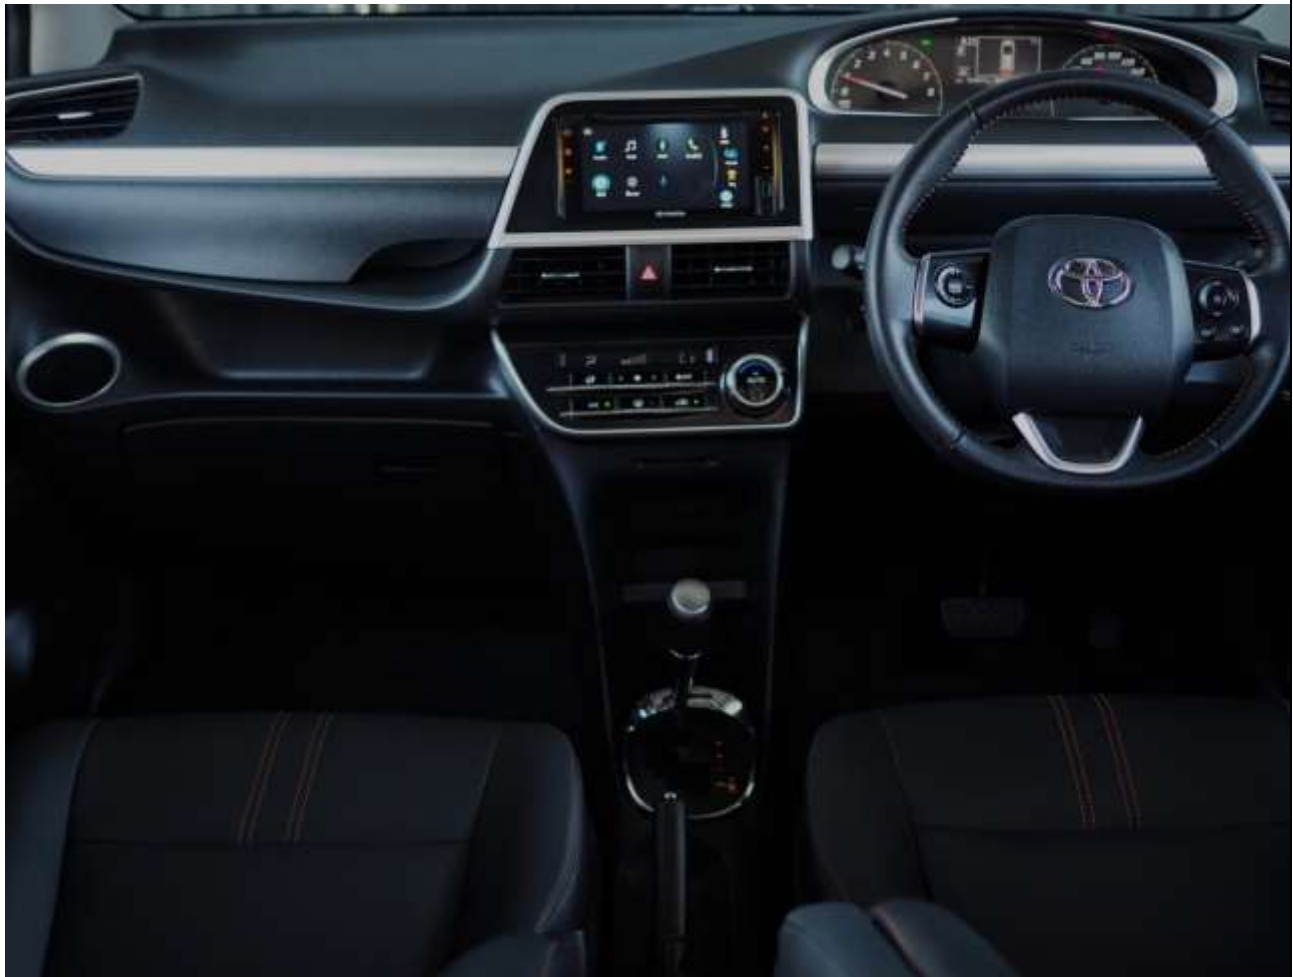
ภาพภายในด้านหน้า หลัง และ จุดบกพร่อง - Interior Visual Details (Front, Rear and/or Defect):

ที่นั่ง สภาพ Seat Appearance	สภาพดีตามอายุการใช้งาน
 	การทำงาน การปรับ และการล็อคเบาะ Seat Adjust functional	ทำงานได้ดี
 	สภาพ รางได้เบาะ Seat slide adjust rail	สภาพดีตามอายุการใช้งาน
 	เข็มขัดนิรภัย Seat Belts	สภาพดีตามอายุการใช้งาน
