INSPECTION
BY ONE2CARVehicle Inspection Report
สรุปผลการตรวจสภาพรถ (Inspection Summary)one2car.com
THAILAND'S NO.1 CAR SITE

1023/0146-7

Mercedes-Benz E250 CGI BlueEFFICIENCY 1.8
Avantgarde

Feb 7, 2024

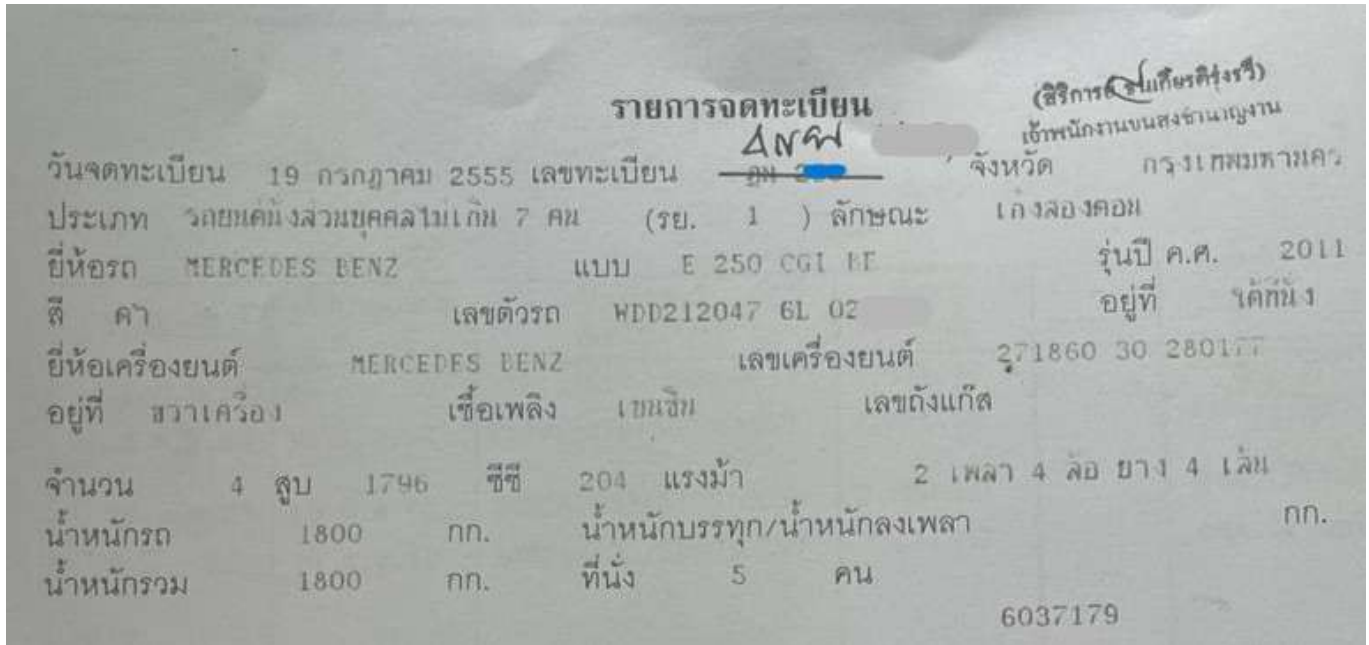
รูปเล่มทะเบียน (Register Picture) : ▾

รายการบันทึกของเจ้าหน้าที่			
วัน เดือน ปี	รายการบันทึก	ผู้บันทึก	นายทะเบียน
1 26 ส.ค. 59	โอนกรรมสิทธิ์จากบริษัทเมอร์เซเดส-เบนซ์ ลีส์ซิ่ง(ประเทศไทย) จำกัด	(นางอำพร เตชะพิทักษ์กุล) เจ้าหน้าที่งานขนส่งชำนาญงาน	(นายทะเบียน)
2			
3			
4			
5 02 ก.ย. 59	โอนกรรมสิทธิ์จากพันตำรวจเอกไชยศักดิ์ ปากาน	นางศิริรัตน์ ชีพมาน เจ้าหน้าที่งานขนส่งชำนาญงาน	(นายวิวัฒน์ ฟูเป็อง) เจ้าพนักงานขนส่งชำนาญงาน
6			
7 24 มี.ค. 62	โอนกรรมสิทธิ์จาก ธนาคารกรุงศรีอยุธยา จำกัด (มหาชน)		
8	โอนกรรมสิทธิ์ให้ พันตำรวจเอกไชยศักดิ์ ปากาน		
9			
10	และโอนกรรมสิทธิ์ให้ ธนาคารกรุงศรีอยุธยา จำกัด (มหาชน)	(นางเบตรีชนก วัฒนศิริ) เจ้าพนักงานขนส่งชำนาญงาน	
รายการบันทึกของเจ้าหน้าที่			
วัน เดือน ปี	รายการบันทึก	ผู้บันทึก	นายทะเบียน
11 15 ธ.ค. 66	โอนกรรมสิทธิ์จาก ธนาคารกรุงศรีอยุธยา จำกัด (มหาชน)		
12			
13 1 ก.พ. 67	ได้รับอนุญาตจากนายทะเบียนให้สลับหมายเลข ฎน เป็น 4ขพ	(นางจันทร์ ทิมพิสมุทธ) เจ้าพนักงานขนส่งชำนาญงาน (สิริการย์ ธนเกียรติธรรม) เจ้าพนักงานขนส่งชำนาญงาน

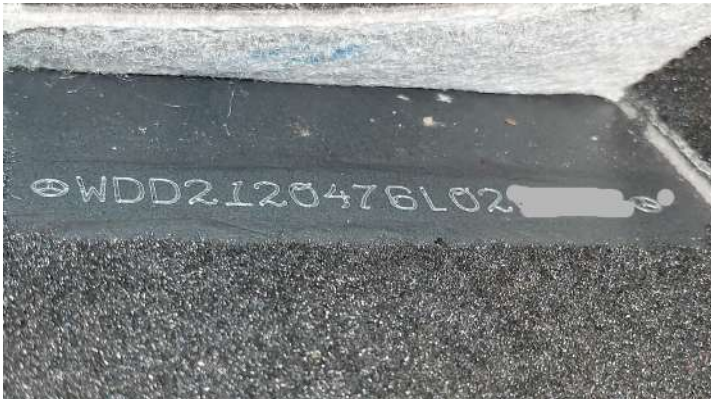
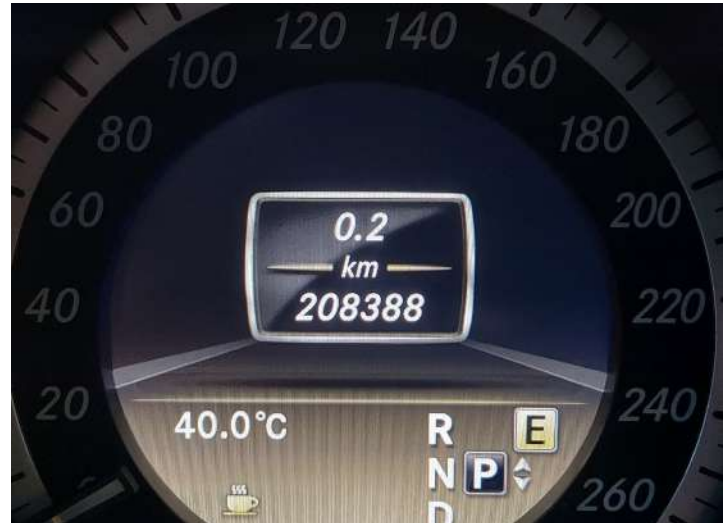
รูปเลขไมล์ (Mileage Picture) : ▾

208388

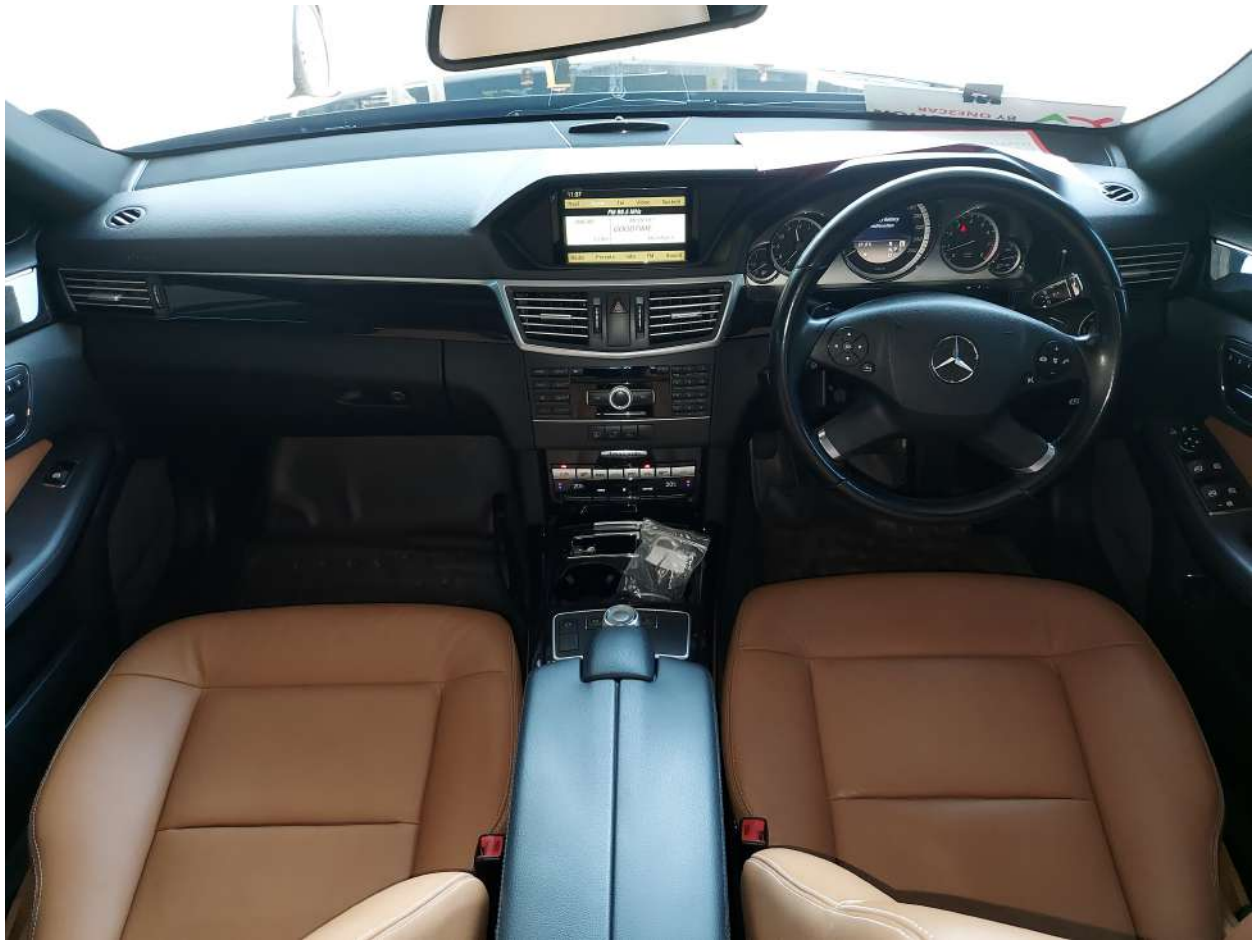
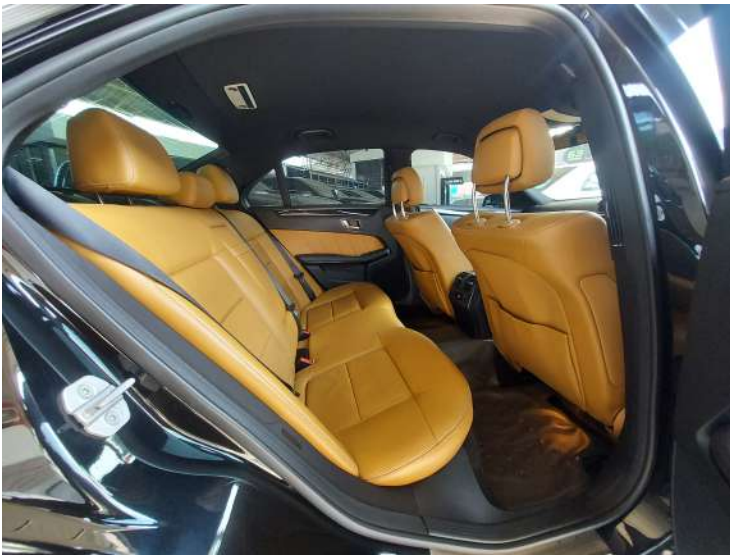
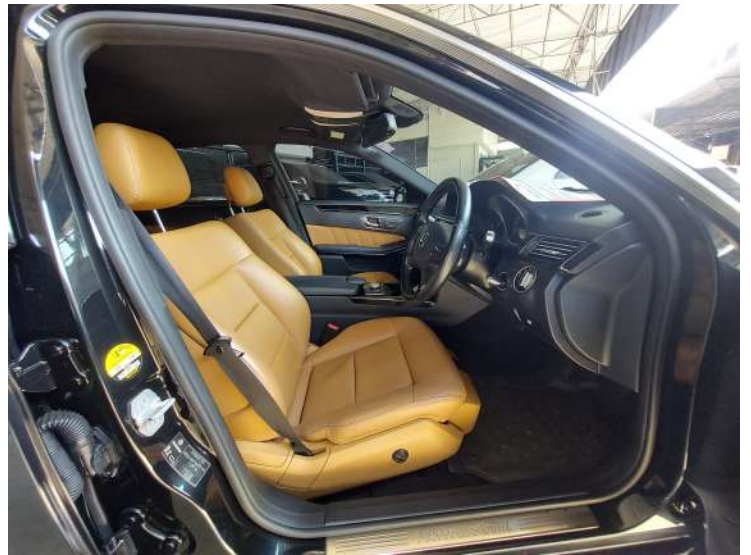
ภาพภายใน

รายการตรวจ 4 รายการ	สถานะ
2.1 สภาพที่นั่ง Seat Appearance	ดี (Good)
2.2 การทำงาน การปรับ และการล็อกเบาะ Seat Adjust functional	ดี (Good)
2.3 สภาพรางไต่เบาะ Seat slide adjust rail	ดี (Good)
2.4 เข็มขัดนิรภัย Seat Belts	ดี (Good)

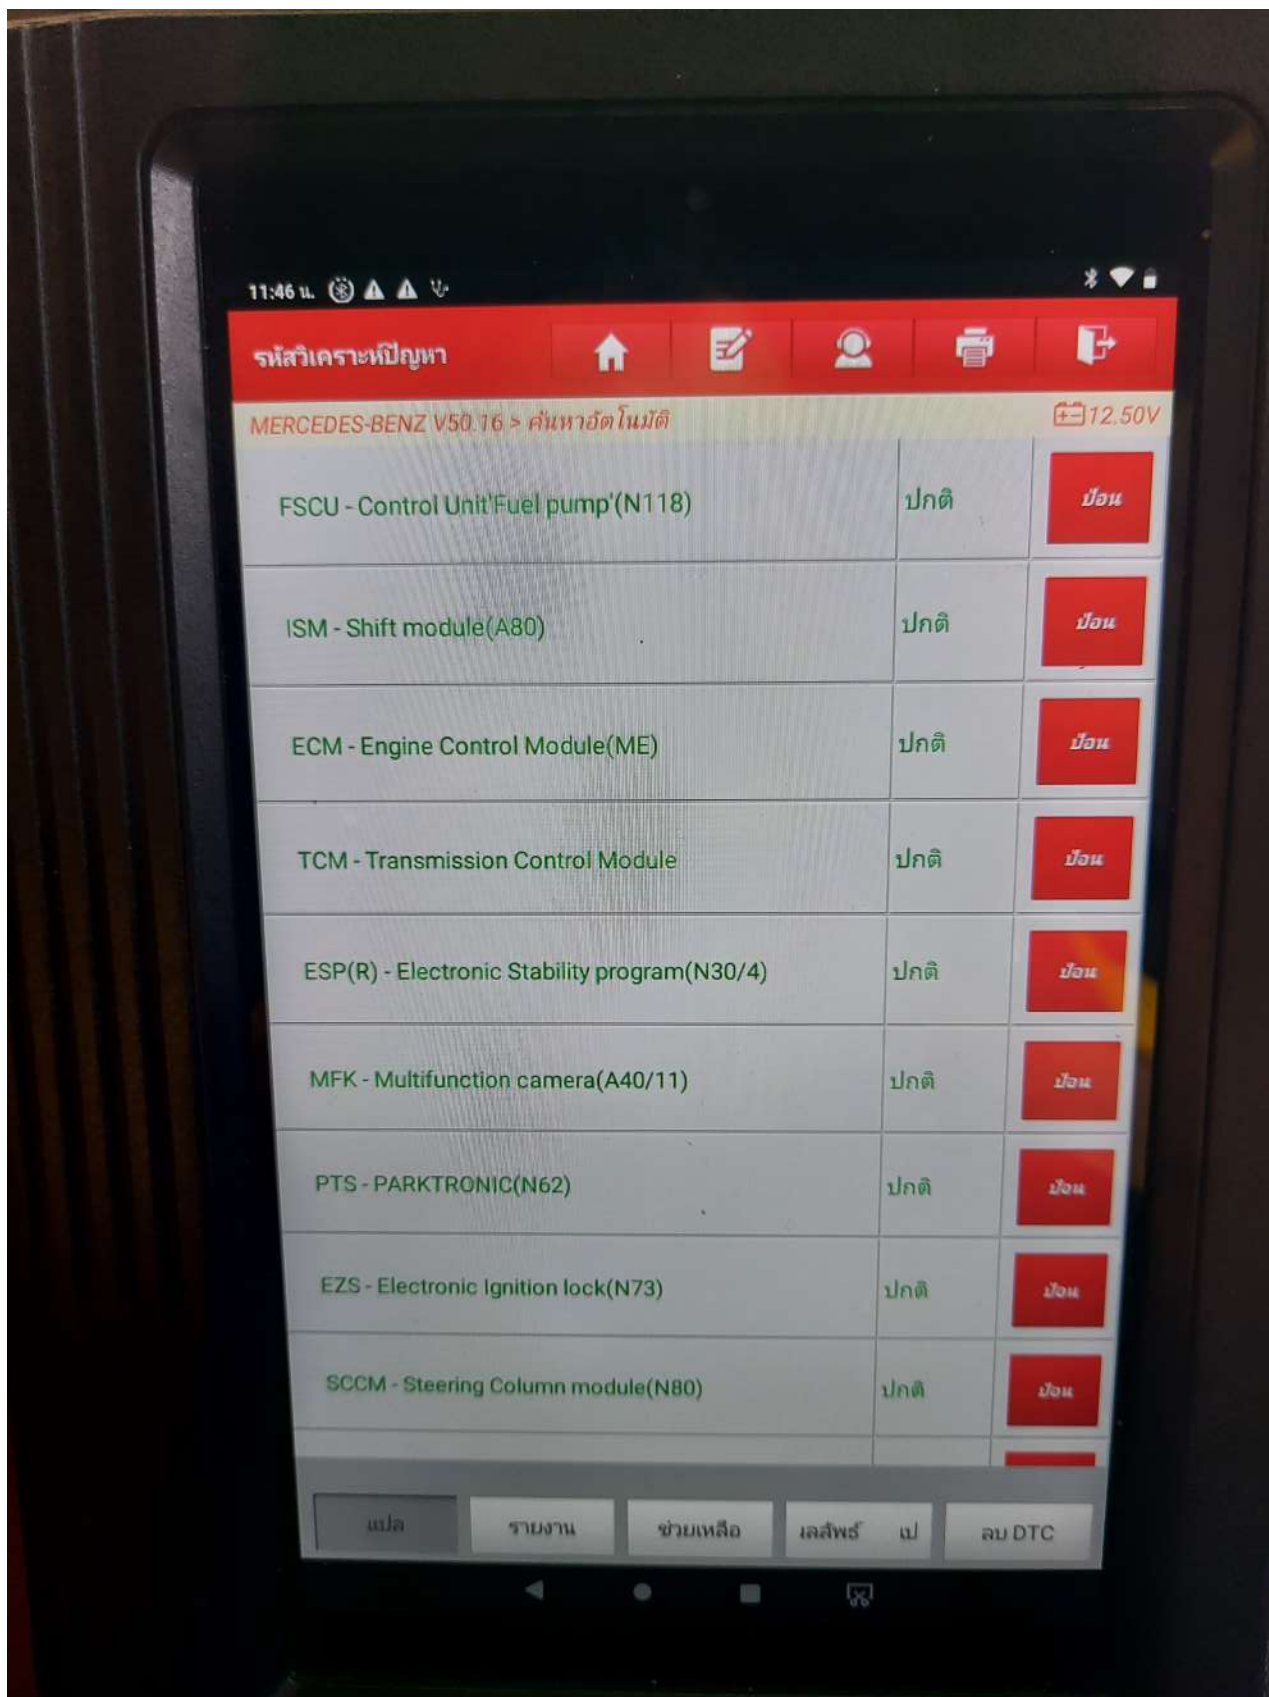
ภาพ OBD

รายการตรวจ 6 รายการ	สถานะ
1.1 ไม่เคยเกิดอุบัติเหตุรุนแรงจนทำให้โครงสร้างรถมีปัญหาความปลอดภัย No Evidence of Major or Hail Damage	ดี (Good)
1.2 ไม่มีการตัดต่อ ตัดแปลง คัชชี และ โครงสร้างรถ No chassis and cab structure modified	ดี (Good)
1.3 ไม่เคยประสบภัยจมน้ำ No Evidence of Flood	ดี (Good)
1.4 ไม่เคยประสบภัยอัคคีภัย No Evidence of Fire	ดี (Good)
1.5 ระบบการทำงานภายในรถยนต์ OBD II On-Board Diagnostics (OBD)	ดี (Good)
1.6 สภาพรถโดยรวม Overall Appearance	ดี (Good)
