เลขคำขอบริการ (Job No.) :

Nissan March 1.2 E Hatchback

Feb 6, 2023

## Vehicle Inspection Report สรุปผลการตรวจสอบสภาพ (Inspection Summary)

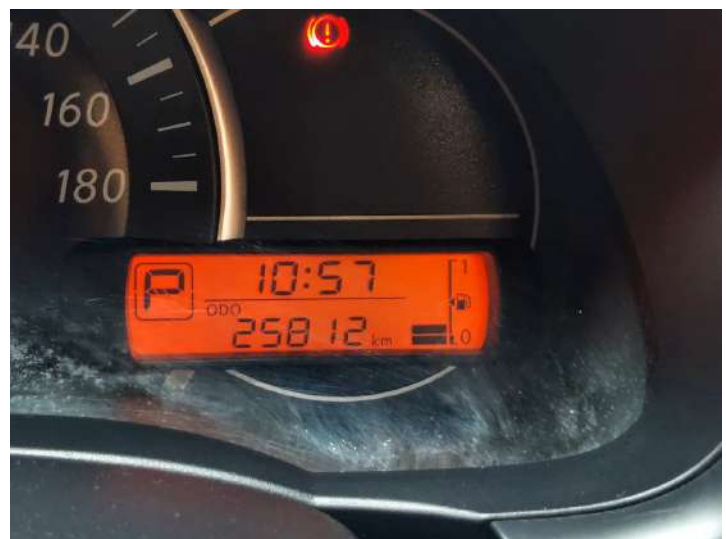
### รูปเลขไมล์ (Mileage Picture): ▾

25812

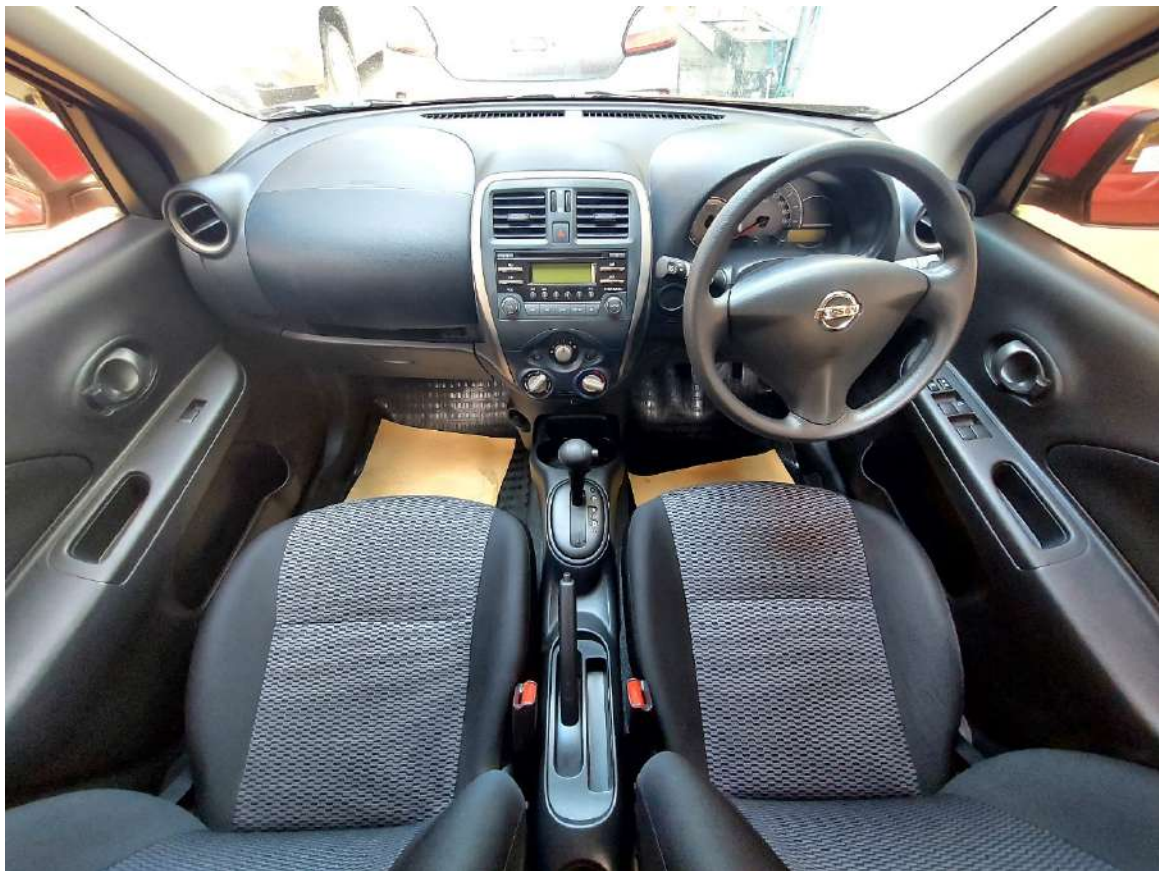
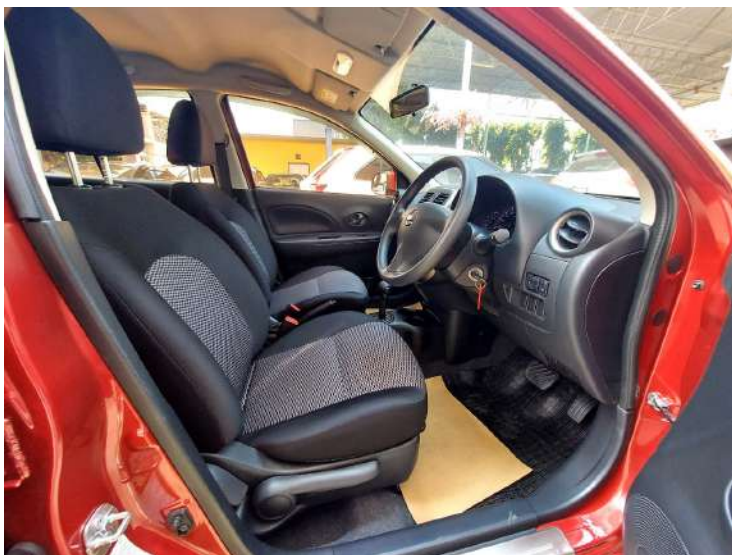
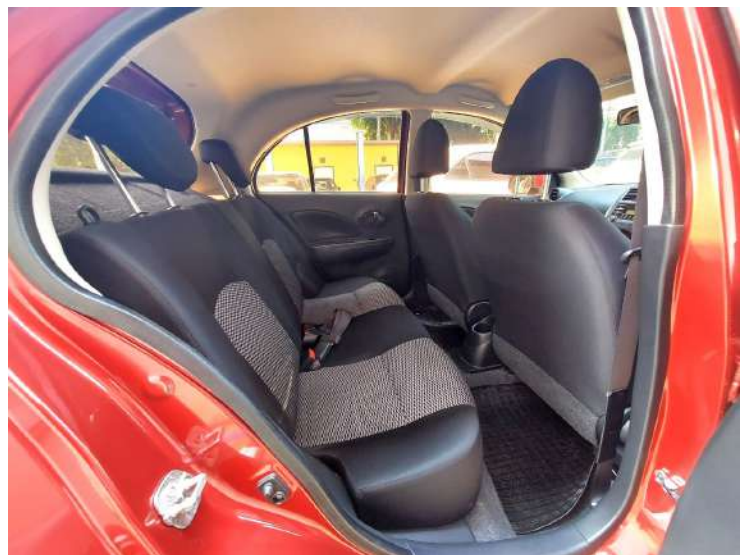
### ภาพภายใน

ประเมินสภาพรวม: ผ่าน  
 อุปกรณ์หลัก/อุปกรณ์เสริมขณะขับที่:  
 ✓ ระบบปรับอากาศ [ผ่าน]  
 ✓ ไฟส่องสว่าง [ผ่าน]  
 ✓ ไฟเลี้ยว/ไฟฉุกเฉิน [ผ่าน]  
 ✓ หน้าปัดและมาตรวัด [ผ่าน]  
 ✓ เข็มชี้ดัดนิรภัย [ผ่าน]  
 ✓ แตร [ผ่าน]  
 ✓ เครื่องเล่นเพลง [ผ่าน]  
 ✓ ระบบปัดน้ำฝน [ผ่าน]  
 ✓ เบาะนั่งยึดแน่น [ผ่าน]  
 ✓ กระฉกไฟฟ้า [ผ่าน]

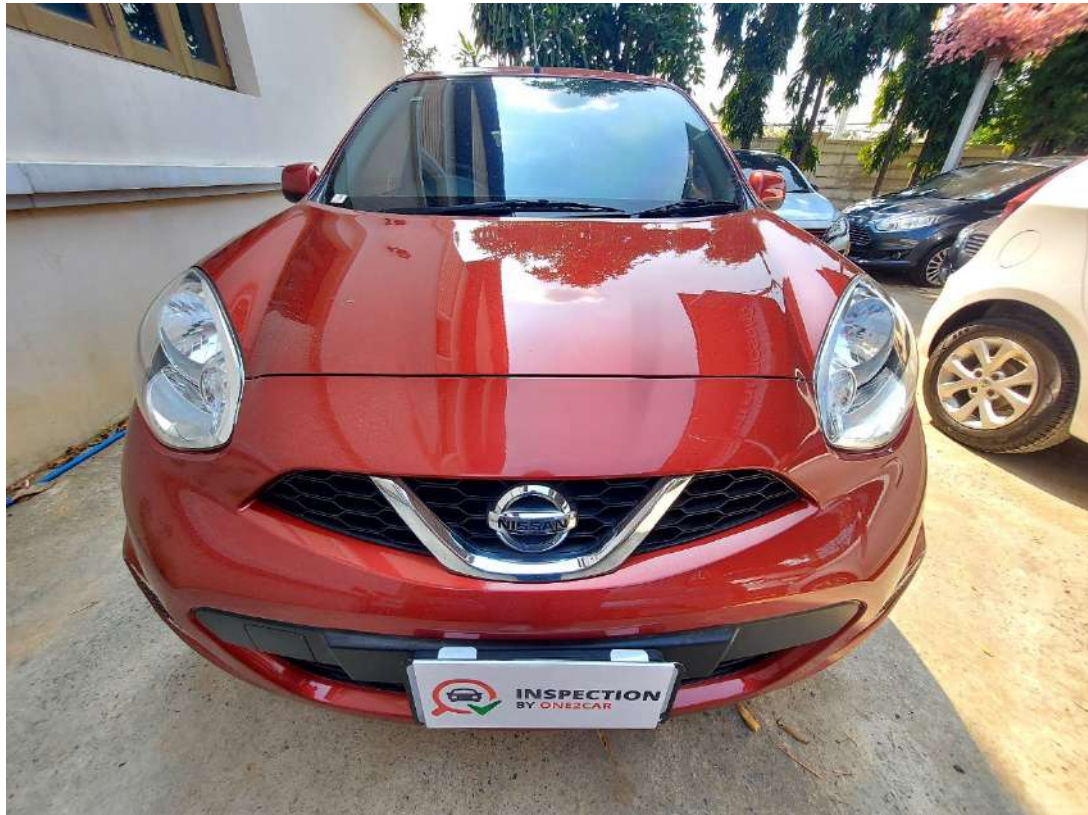
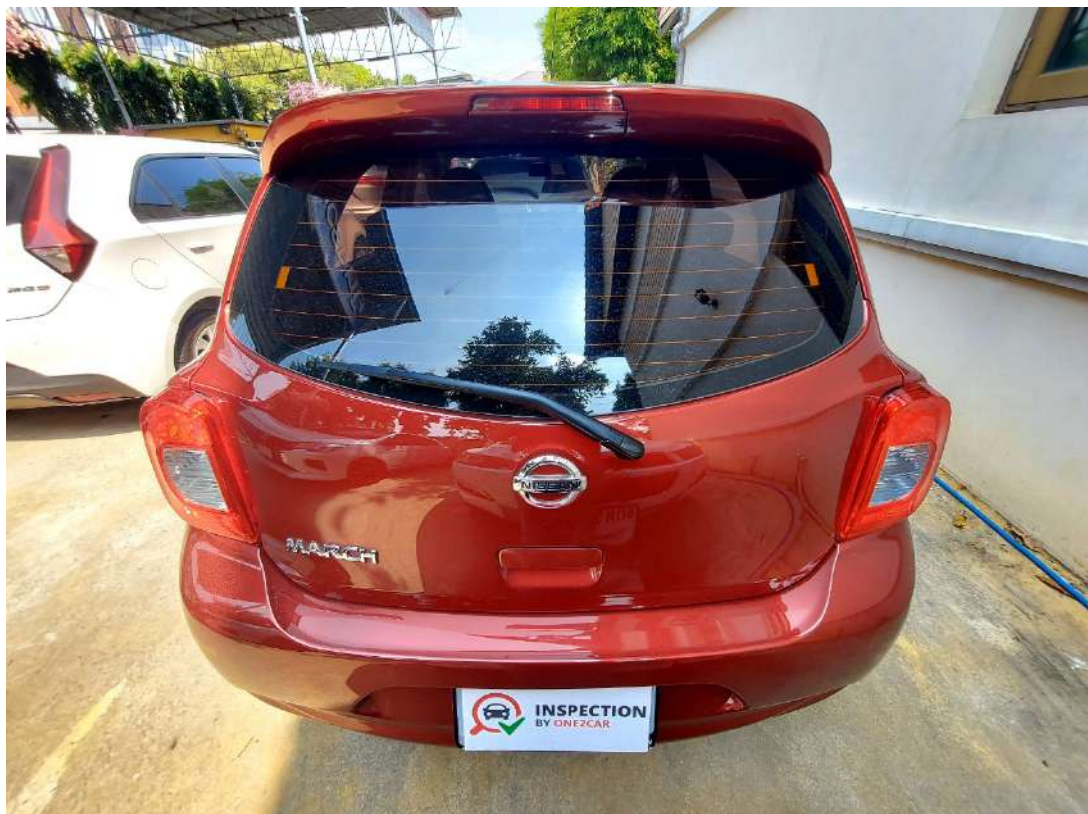
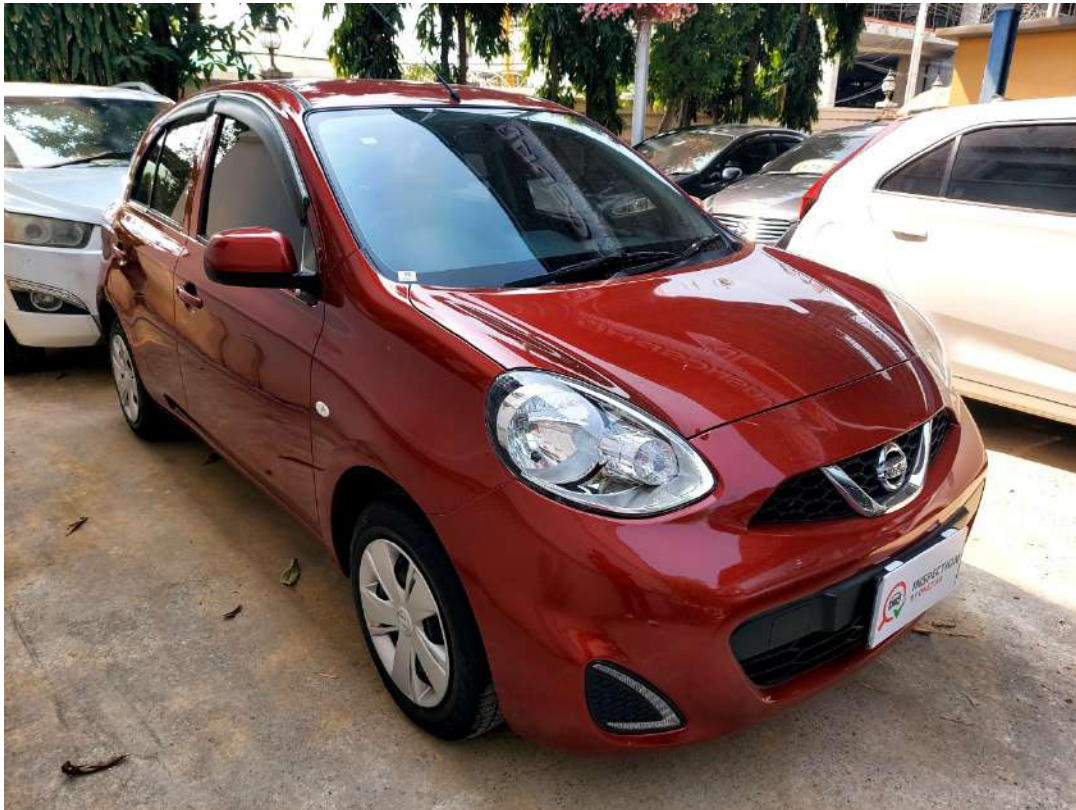
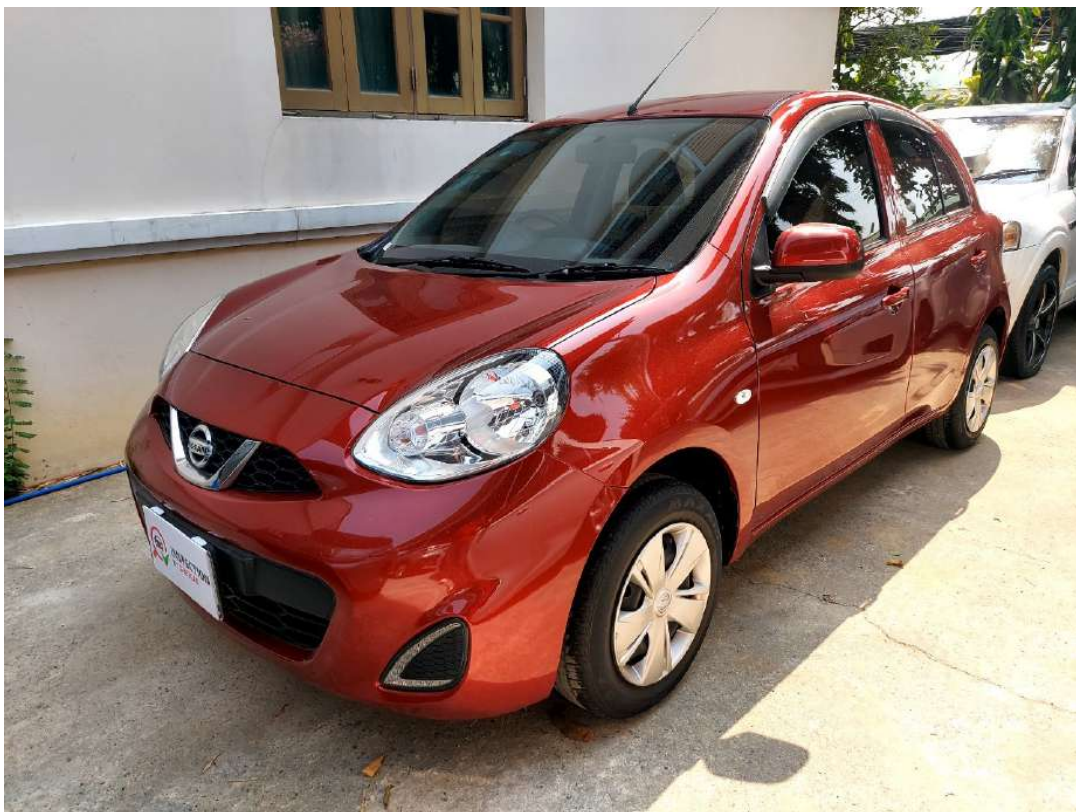
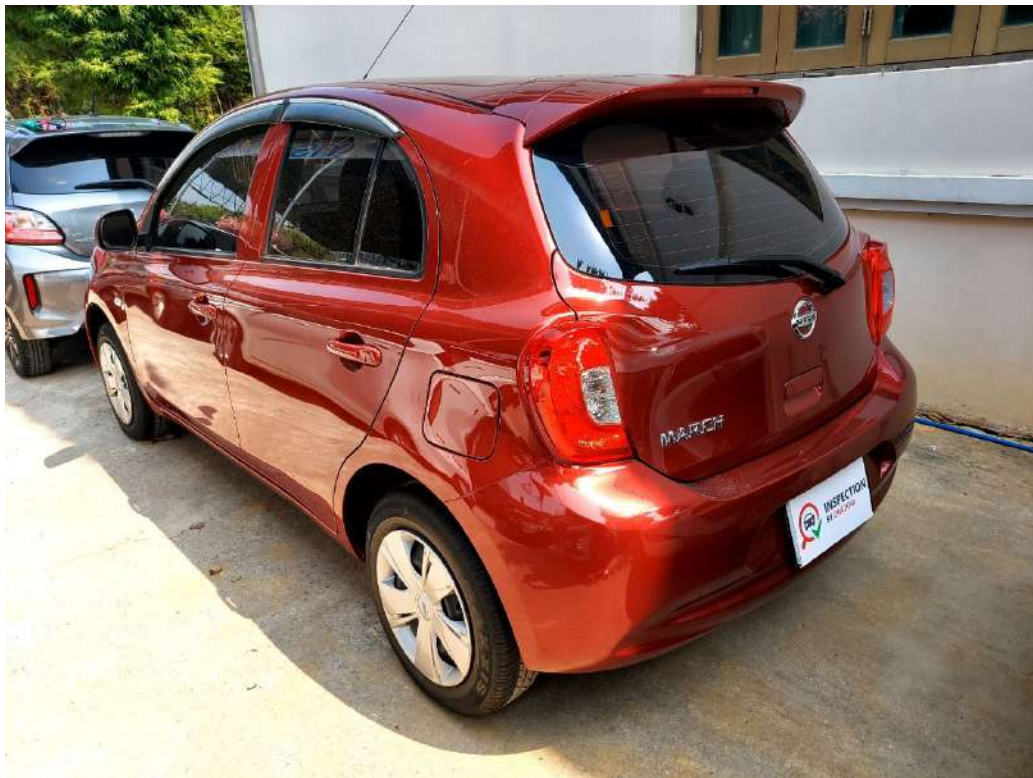
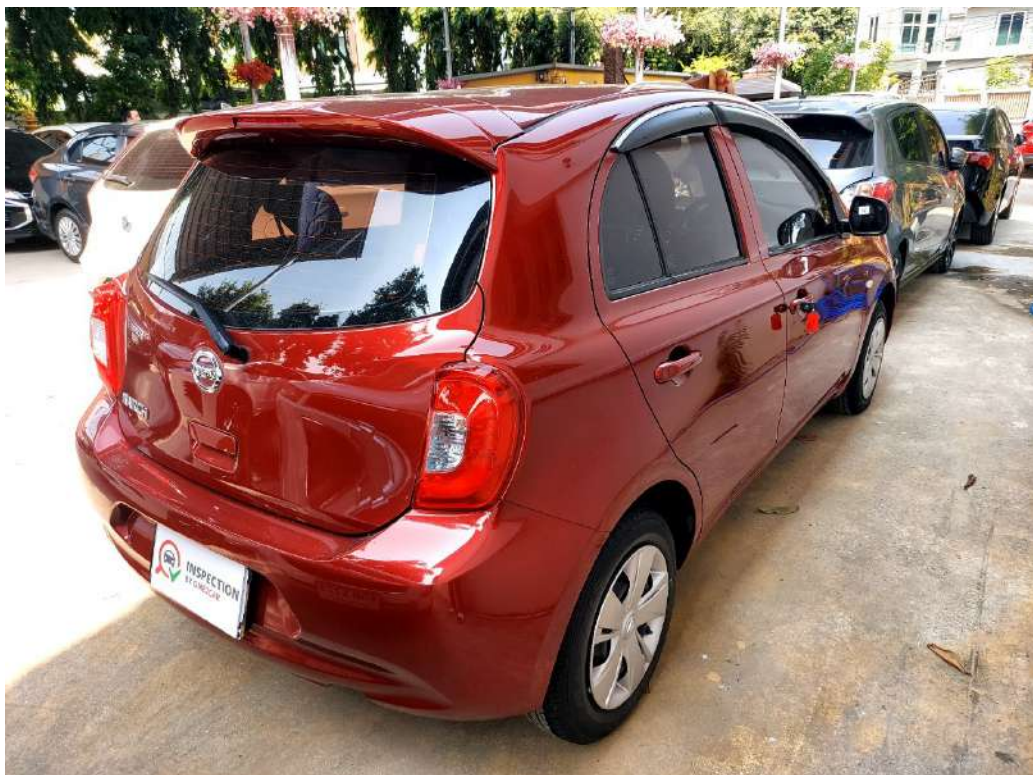
### ภาพภายนอก

ประเมินสภาพรวม: ผ่าน  
 รายการที่รอการแก้ไข: ไม่พบรายการแก้ไข  
 ชิ้นส่วนประกอบตัวถังรถ  
 ✓ แผ่นเพลทเลขตัวถังมองเห็นได้ชัดเจน  
 ✓ ชิ้นส่วนประกอบตัวถังรถ ผ่านการวัดค่าความหนาของสีแล้ว  
 ✓ สีรถตรงตามเสาเอกเสาจระเข้

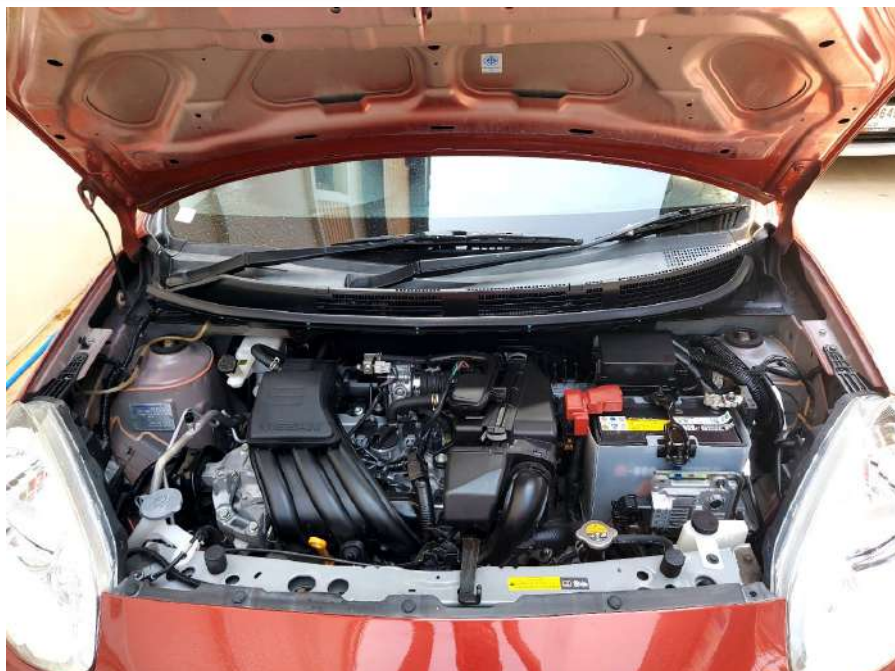
### ภาพห้องเครื่อง

✓ รอบเดินเบาของเครื่องยนต์ปกติ  
 ✓ ไม่มีปัญหาการสตาร์ทเครื่อง  
 ✓ ระบบระบายความร้อนเครื่องยนต์แสดงค่าปกติ  
 ✓ ไม่เกิดเสียงจากชิ้นส่วนหรือสายพานหน้าห้องเครื่อง  
 ✓ ระบบเบรกไม่มีรอยร้าวซึม  
 ✓ เครื่องยนต์ไม่มีคราบ/รอยร้าวซึม

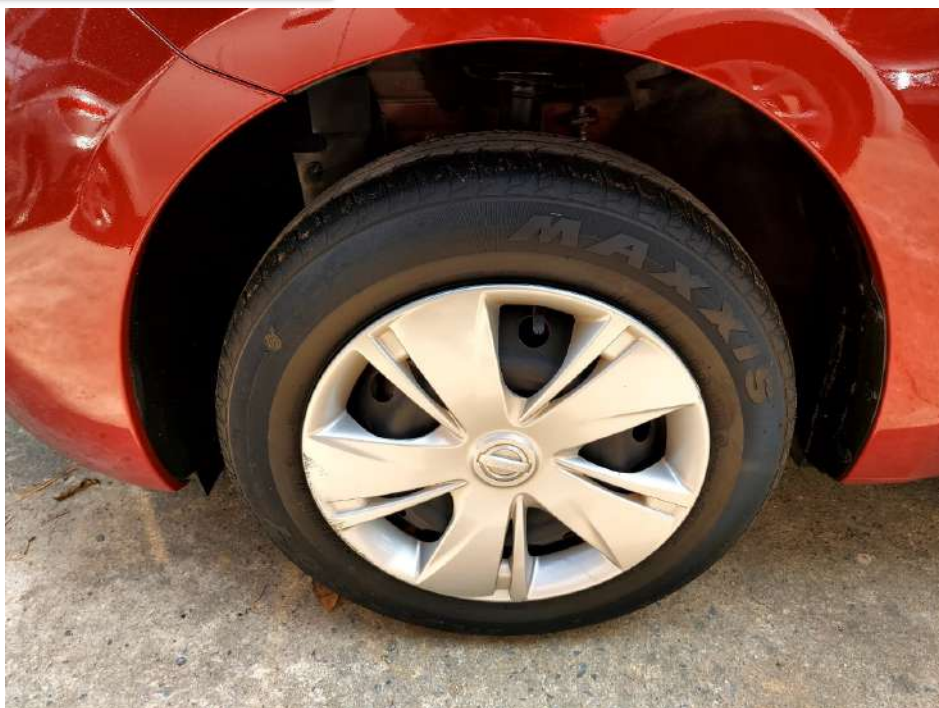
#### ขอบยาง ล้อ

36/19
